3.4.4 本体コンクリートの打設(報告済み)

3.4.5 常用洪水吐きに発生しているクラックの対策工の実施

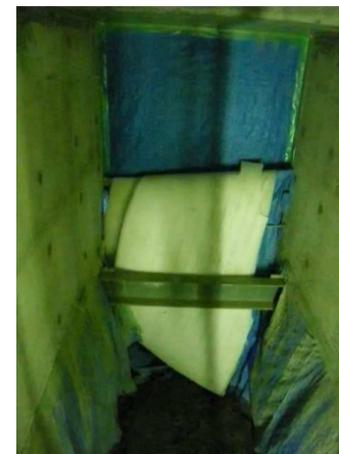
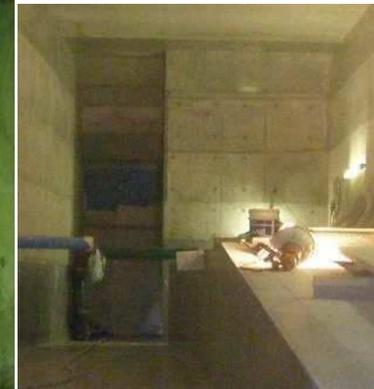
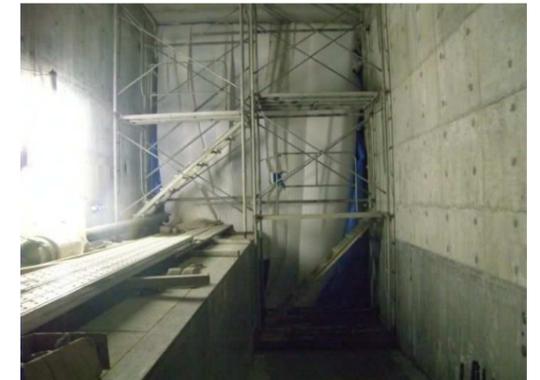
平成 24 年 10 月 6 日、木製型枠を脱型した際に常用洪水吐き壁面にクラックが発見された。平成 24 年 10 月 8 日にクラック拡大防止のため常用洪水吐き呑吐口部に、ブルーシートに加え、断熱マット (t=10mm) を追加した(写真 3.4.25、写真 3.4.26)。

写真 3.4.25 上流呑口部断熱マット(t=10mm 追加)

写真 3.4.26 下流吐き口部断熱マット(t=10mm 追加)

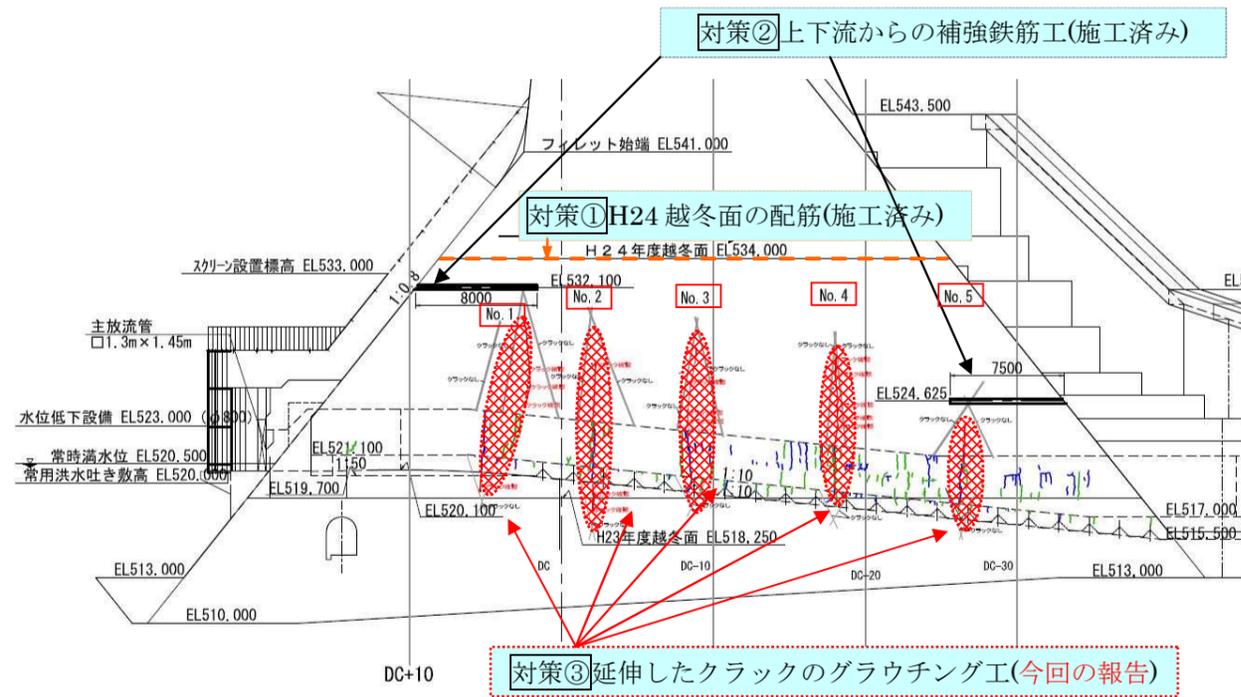
図 3.4.34 実施したクラック対策工概要図

平成24年10月6日に確認した常用洪水吐きのクラックに対し、既に報告しているように、図3.4.34に示す対策①～対策③を実施した。対策①、対策②は、クラック延伸防止対策として実施したものである。図3.4.35、図3.4.36には、実施済みの対策①のH24越冬面の配筋概要、対策②の配筋概要を示す。

現状の状態でクラックが存在しても現行の設計基準に基づく安定性を満たすことを確認しているが、堤体コンクリートの一体化と今後ダムが冷却する過程でのクラックの進展を防止するために、対策③のクラックグラウチングを実施した。

さらに、洪水吐き内側から放射状に削孔し、鉄筋パイルを挿入する補助工法も併用する。

また、洪水吐き壁面表面に短く不連続に分布するクラックは、写真3.4.35 平成24年越冬面配筋施工状況表面補修を実施する。

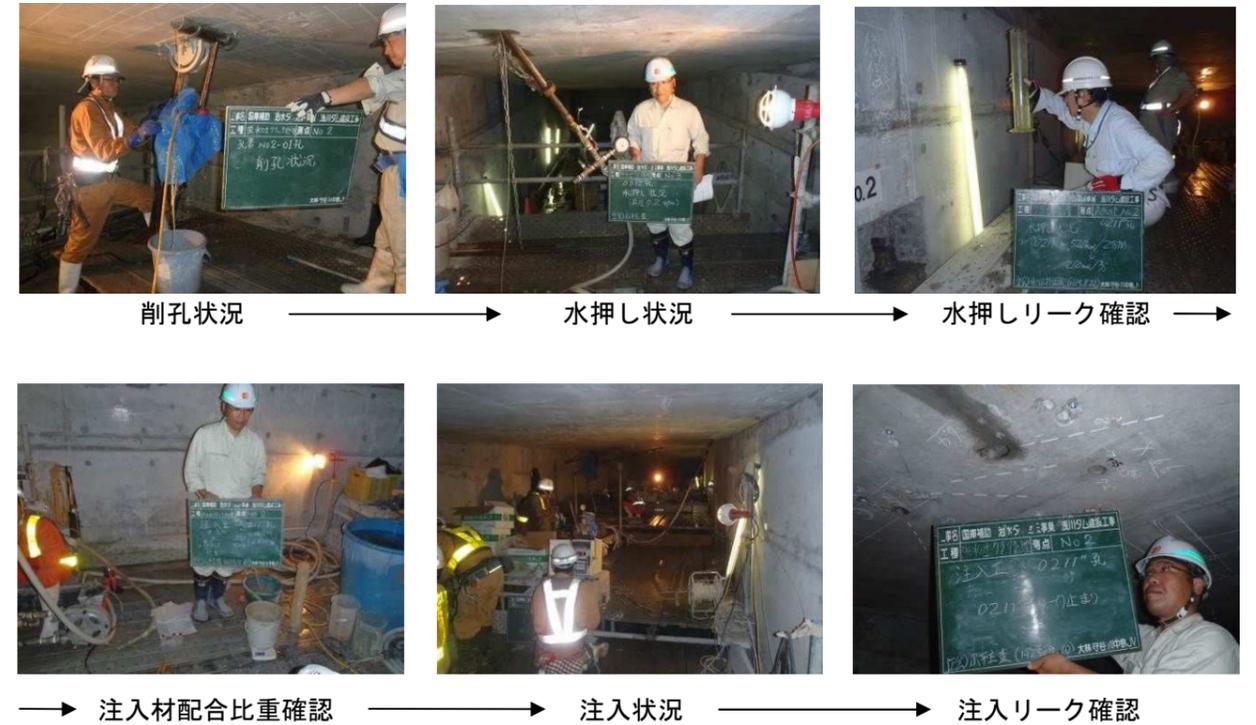
写真 3.4.36 延伸したクラックのグラウチング工施工状況

クラックグラウチングの施工状況を、写真 3.4.36 に示す。

クラックの削孔は、調査孔で確認したクラック位置より約 1m 深く削孔 (φ51mm) した。そして想定されたクラックより 0.5m 手前にパッカーを掛けて注入した。

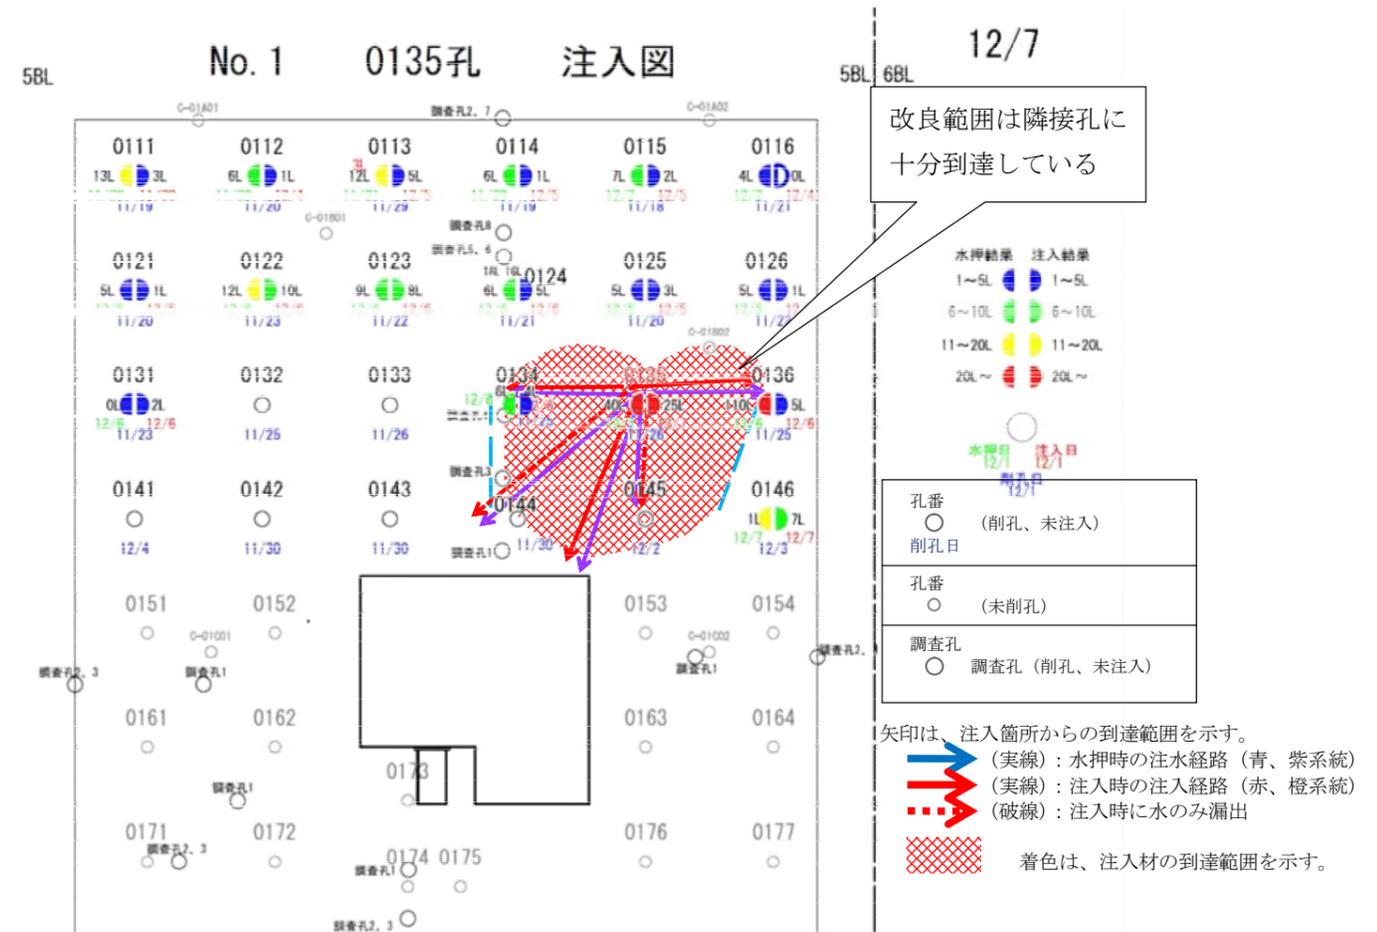
図 3.4.43 注入範囲図の例 (No.1 断面 0315 孔)

これら、水押し及び注入時に漏出した43孔について、注入箇所と水または注入材が漏出した箇所を直線で結んで矢線図を作成し、これをもとに注入材の注入範囲図を作成した。図 3.4.43 に No.1 断面の0315注入孔からの注入範囲図の作成例を示す。

また漏出が確認されていない洪水吐き側壁部～床版部(施工範囲の概ね下半分)は、先行した上部からの注入で改良されていることも考えられるが、断面によらず対象箇所の注水量および注入量が少ないこと、洪水吐き天端から上部よりも床版下部のクラック長が短いことなどを併せて考えると、当初からクラックの幅が狭く、部分的にしか開いていなかったとも考えられる。

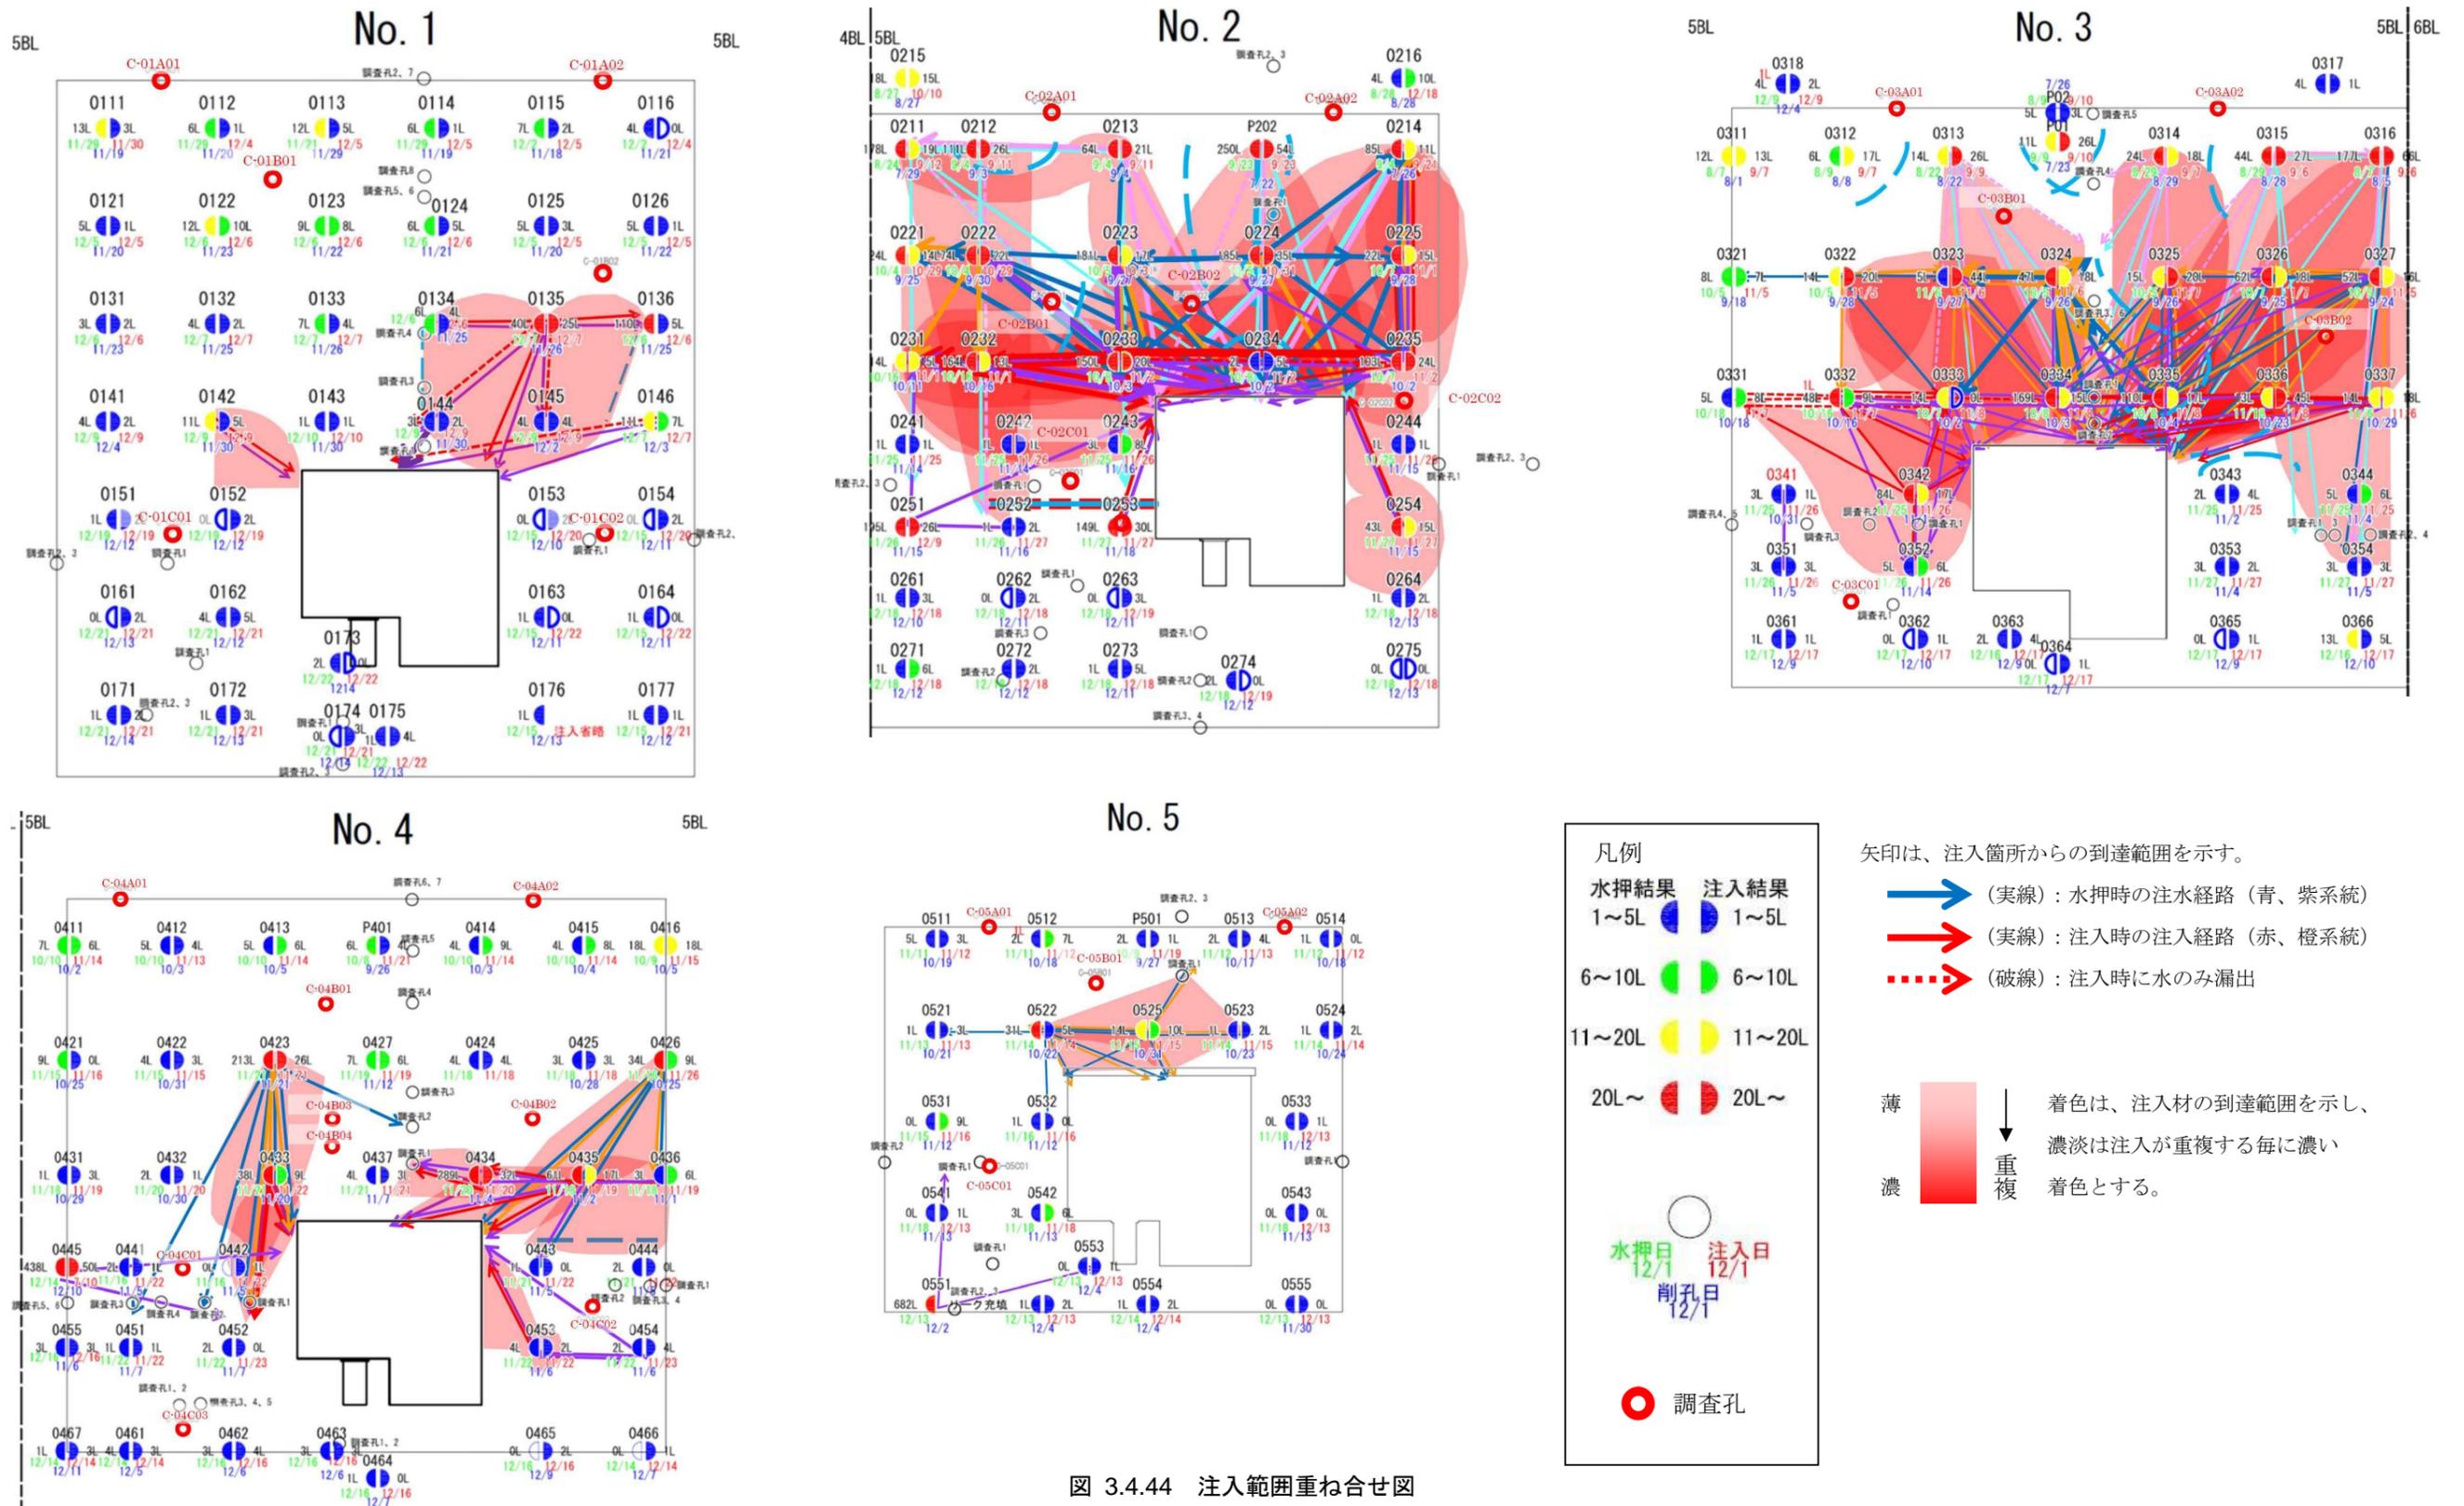
図 3.4.44 注入範囲重ね合せ図

No.1~No.5 断面について、水のみならず注入材の漏出が確認された43孔各孔からの注入範囲図を重ね合わせたものを図 3.4.44 に示す。

特に注入量の多い孔からは、下方向や横方向の隣接孔に注入材が到達しており、上方向の隣接孔に注入材が到達しているものもある。

計画では図 3.4.37 に示したように、改良半径 1.5m 程度として想定し、標準孔間隔 2.3m の孔配置を決定して施工したが、今回の注入結果から当初の計画孔配置は妥当であったと判断される。

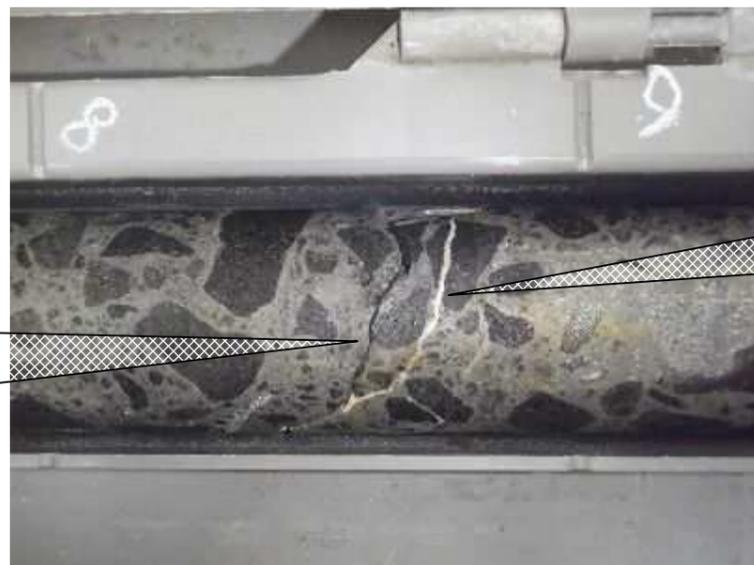
亀裂面の状況から明らかに削孔中に割れたものと判断される。

クラックに注入材が充填したことを確認した。

写真 3.4.37 注入材の確認されたクラック例(No.2 C-02B01)

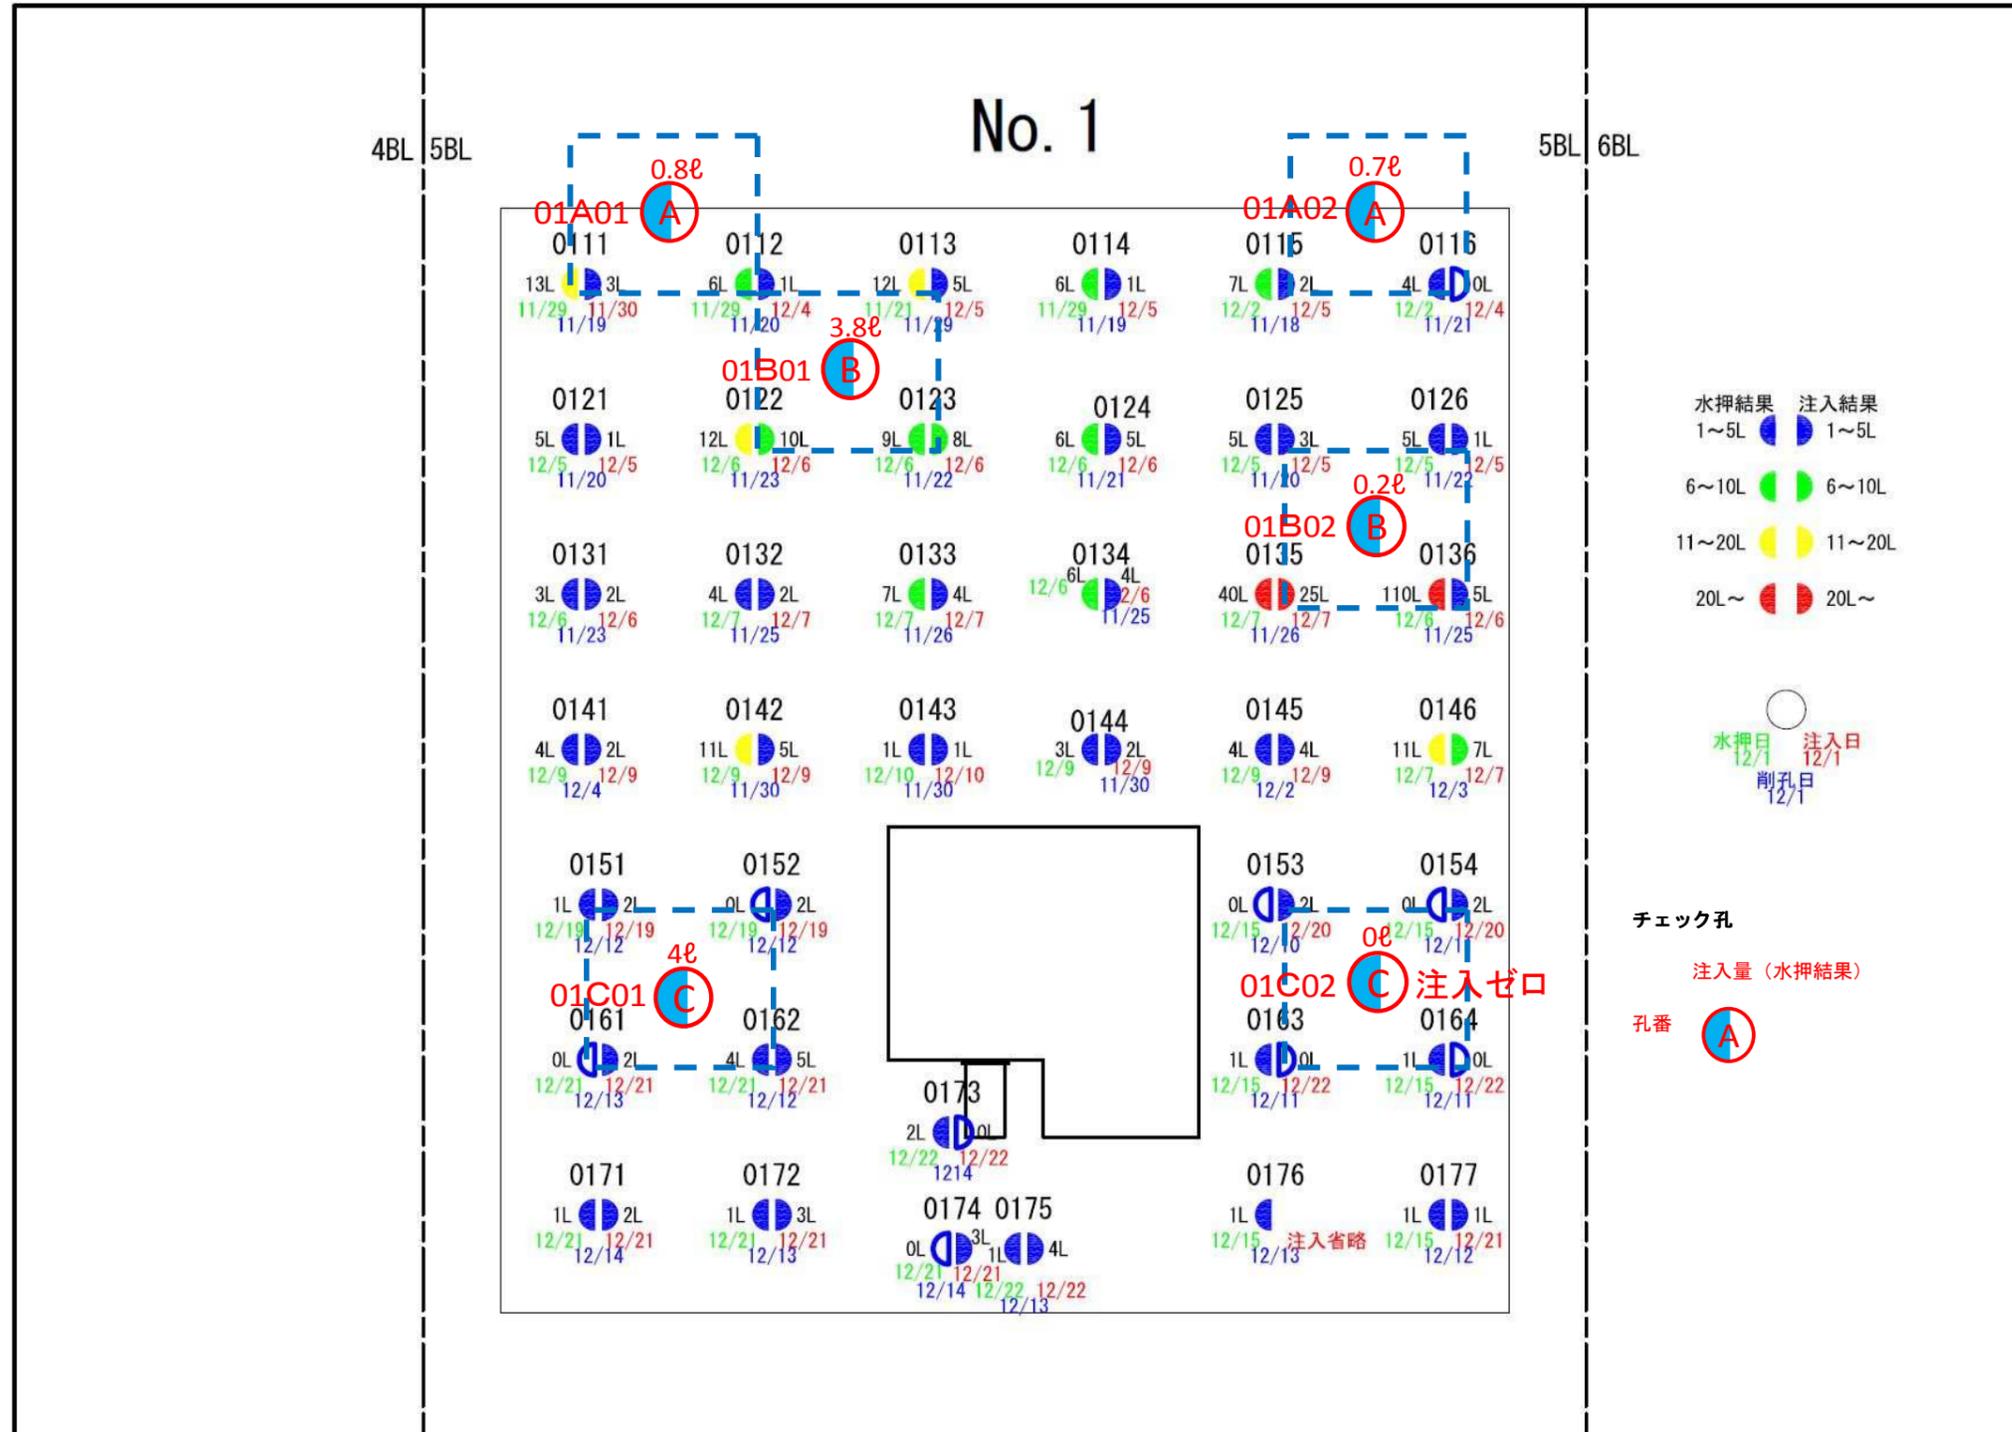
図 3.4.45 No.1 チェック孔水押し試験結果

チェック孔 A : 01A01 孔および 01A02 孔は、水押し量が 0.7~0.8L と極めて小さく、クラック想定範囲外の箇所と考える。

チェック孔 B : 01B01 孔は、水押し量が 3.8L と周辺の標準孔が 6~12L に比べて小さくなっている。また、01B02 孔は、水押し量が 0.2L と極めて小さい。これらのチェック孔では注入材の充填は確認できなかったが、周辺標準孔に対して水押し量が小さくなっており、クラックは改良されたものと評価する。

チェック孔 C : チェック孔 C 周辺の標準孔では水押し量は小さい。01C01 孔では水押し量が 4L で、また、01C02 孔では水押し量が 0L と小さい。これらのチェック孔では注入材の充填は確認できなかったが、水押し量が小さく、クラックは先行孔の注入により改良されたものと評価する。

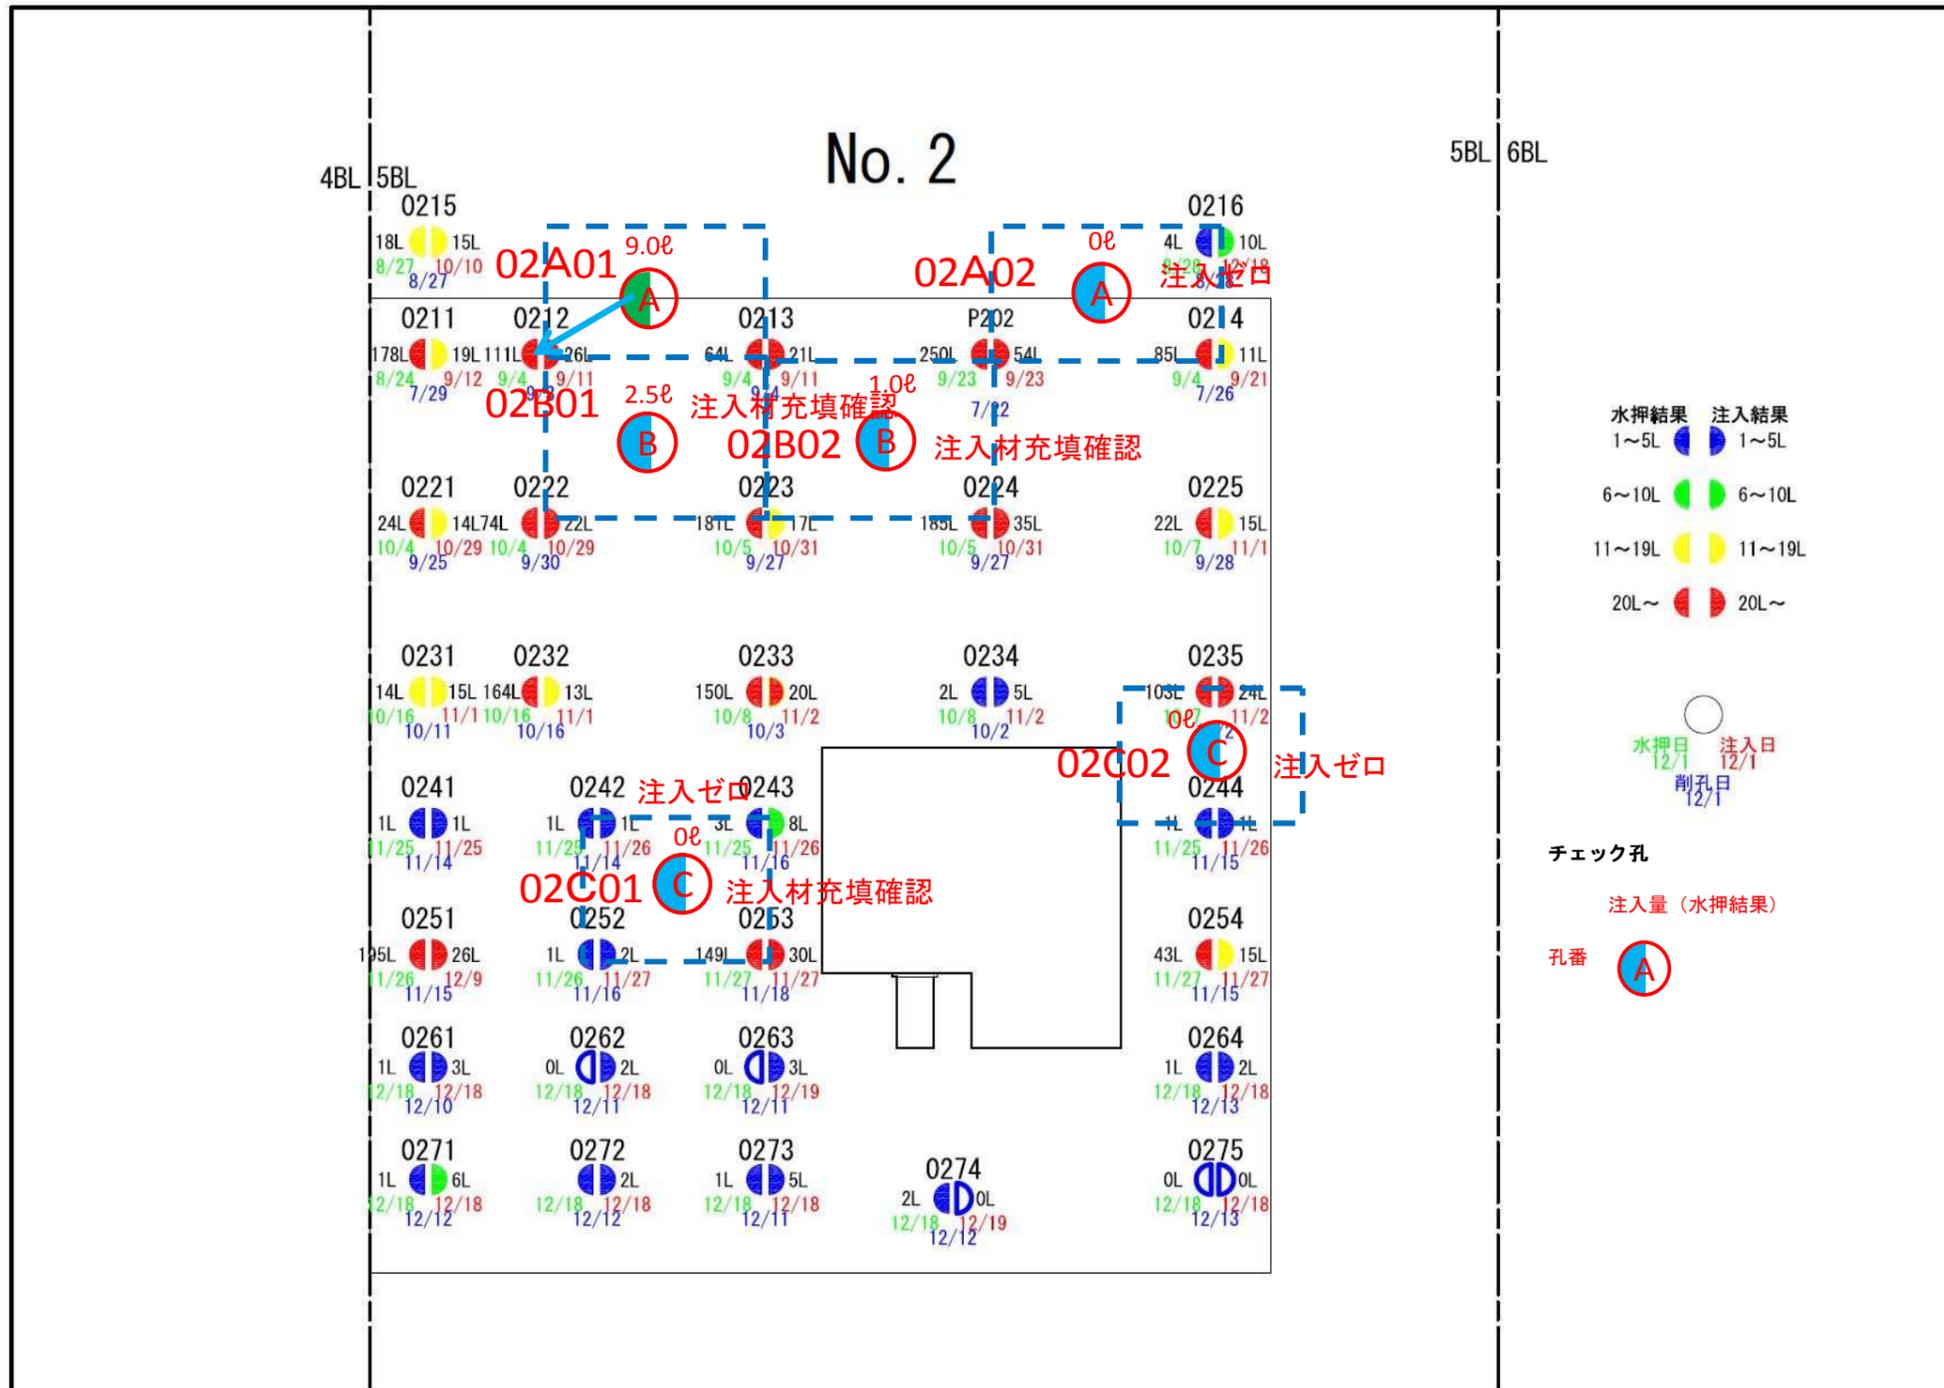
図 3.4.46 No.2 チェック孔水押し試験結果

チェック孔 A：02A01 孔は極めて隣接した 0212 孔に少量（9L）が漏出しており、局所的な未注入部の存在が考えられるため、今後注入材の注入で改良する。一方 02A02 孔は、水押し量が 0L でクラック想定範囲外の箇所と考える。

チェック孔 B：02B01 孔は水押し量が 2.5L、02B02 孔は水押し量が 1L と周辺の標準孔の水押し量が 100L を超えるものに比べて極めて小さく、両孔とも注入材の充填が確認できた。このためクラックは改良されたものと評価する。

チェック孔 C：02C01 孔と 02C02 孔は、共に水押し量が 0L であった。また、02C01 孔では、注入材も確認されている。よって、クラックは改良されたものと評価する。

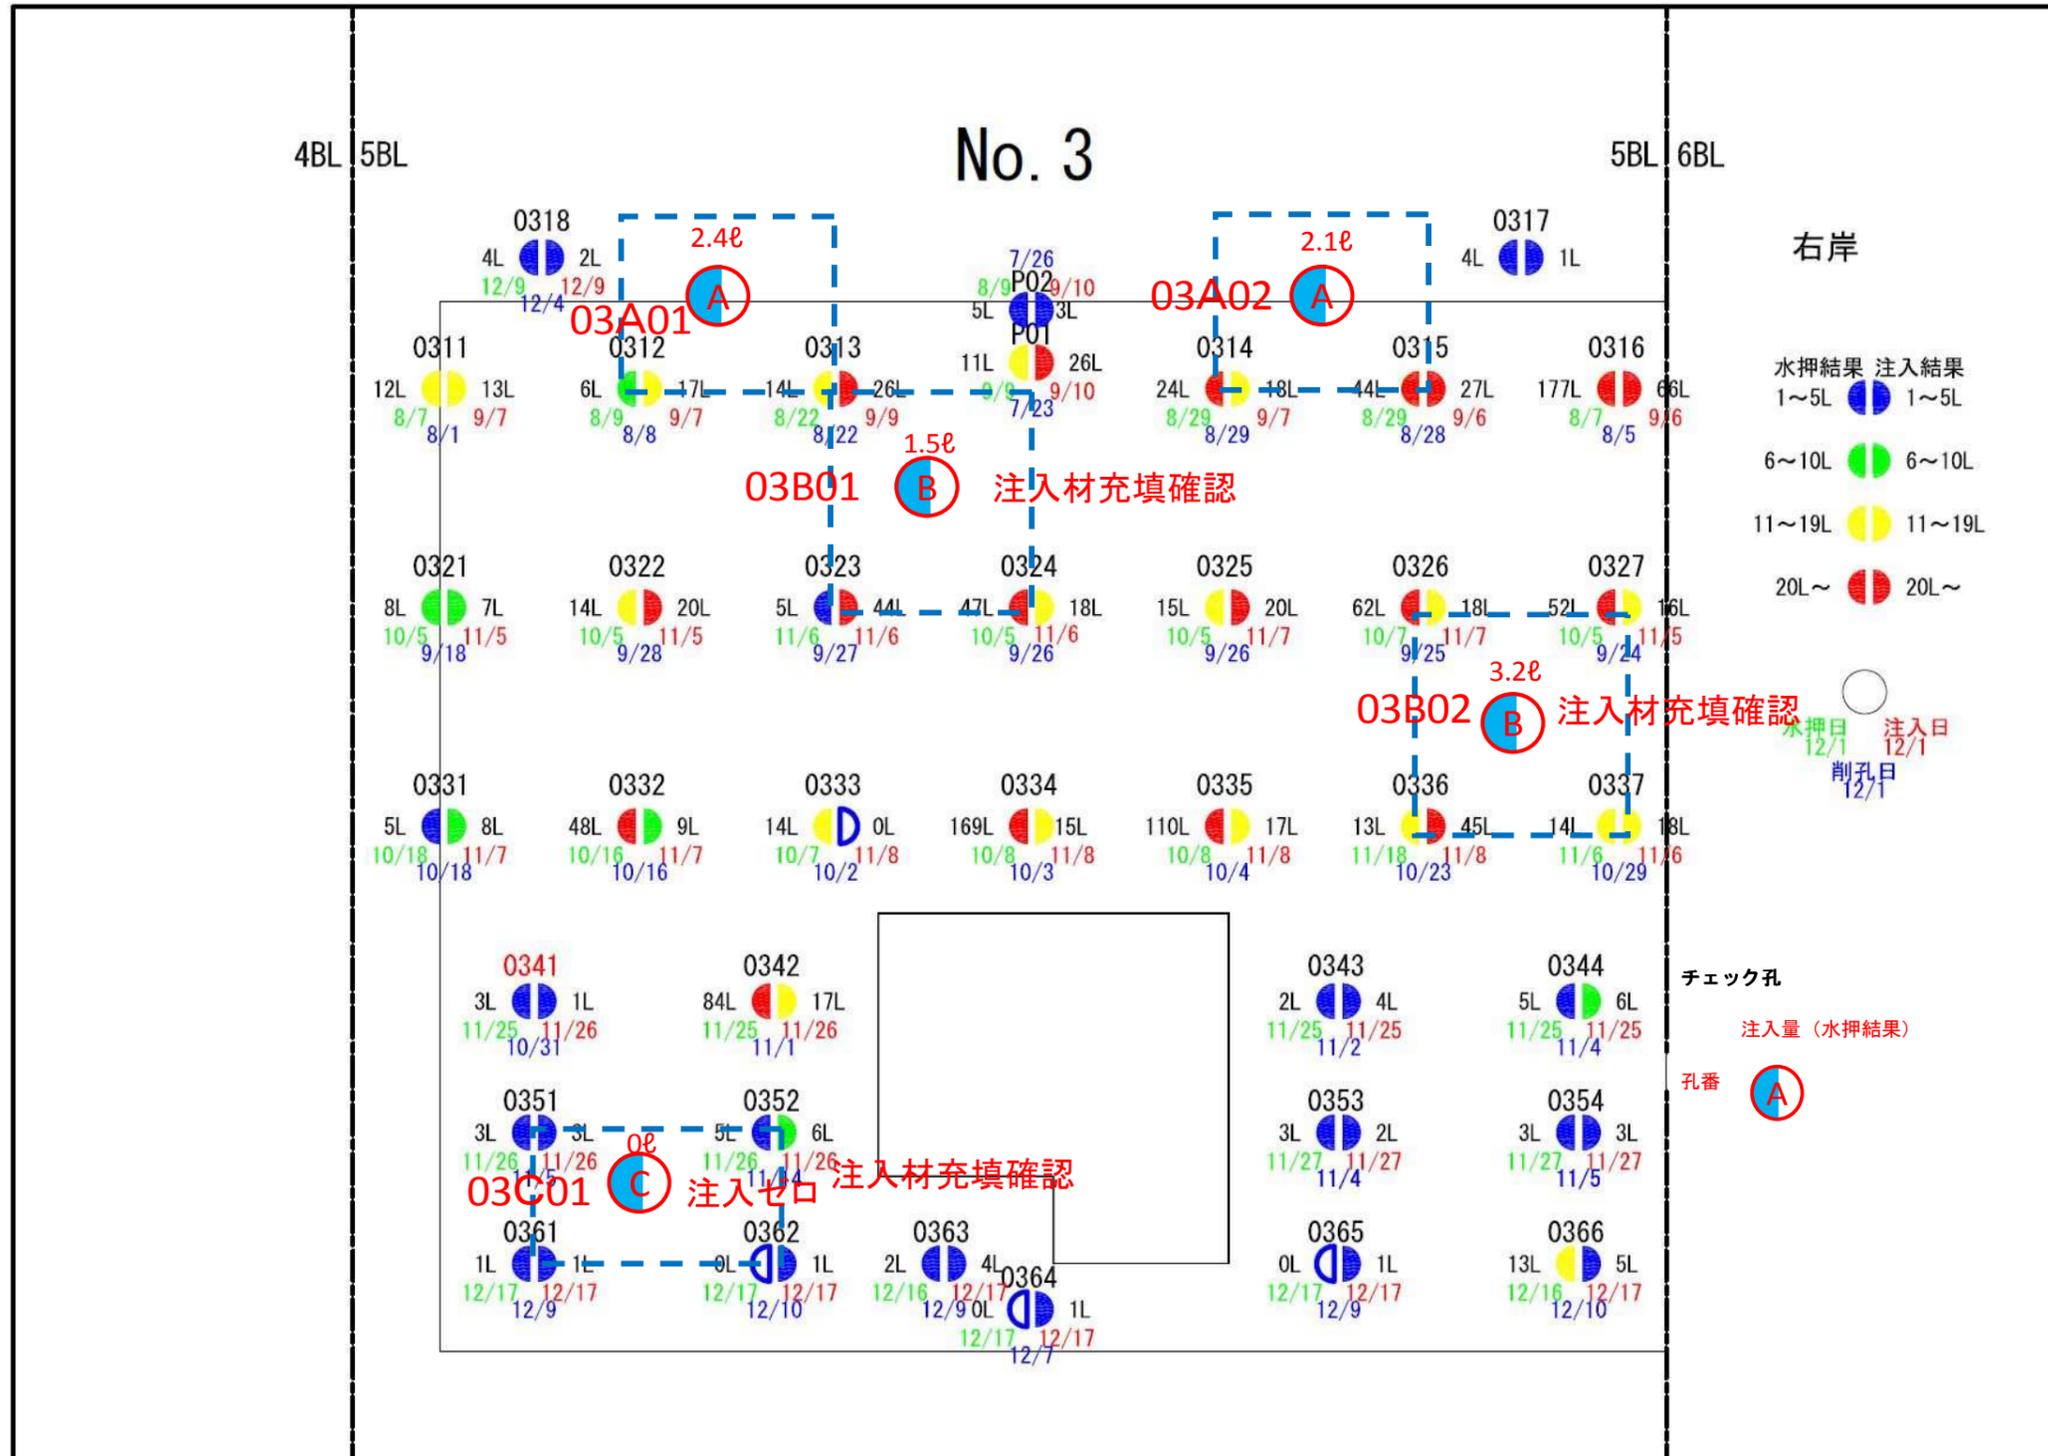
図 3.4.47 No.3 チェック孔水押し試験結果

チェック孔 A：03A01 孔および 03A02 孔は、水押し量が 2.1～2.4L と小さく、これらの孔の上部の標準孔 0318 や 0317 も 4L と小さいことから、クラック想定範囲外の箇所と考える。

チェック孔 B：03B01 孔は、水押し量が 1.5L と周辺の標準孔が 5～47L に比べて小さく、また注入材の充填も確認されている。また、03B02 孔も、同様に水押し量が 3.2L と周辺の標準孔が 13～62L に比べて小さくまた注入材の充填も確認されている。このように注入材の充填と水押し量の顕著な低減が確認され、クラックは改良されたものと評価する。

チェック孔 C：03C01 孔は、水押し量が 0L で注入材の充填も確認されている。このため、水押し量が小さく、クラックは改良されたものと評価する。

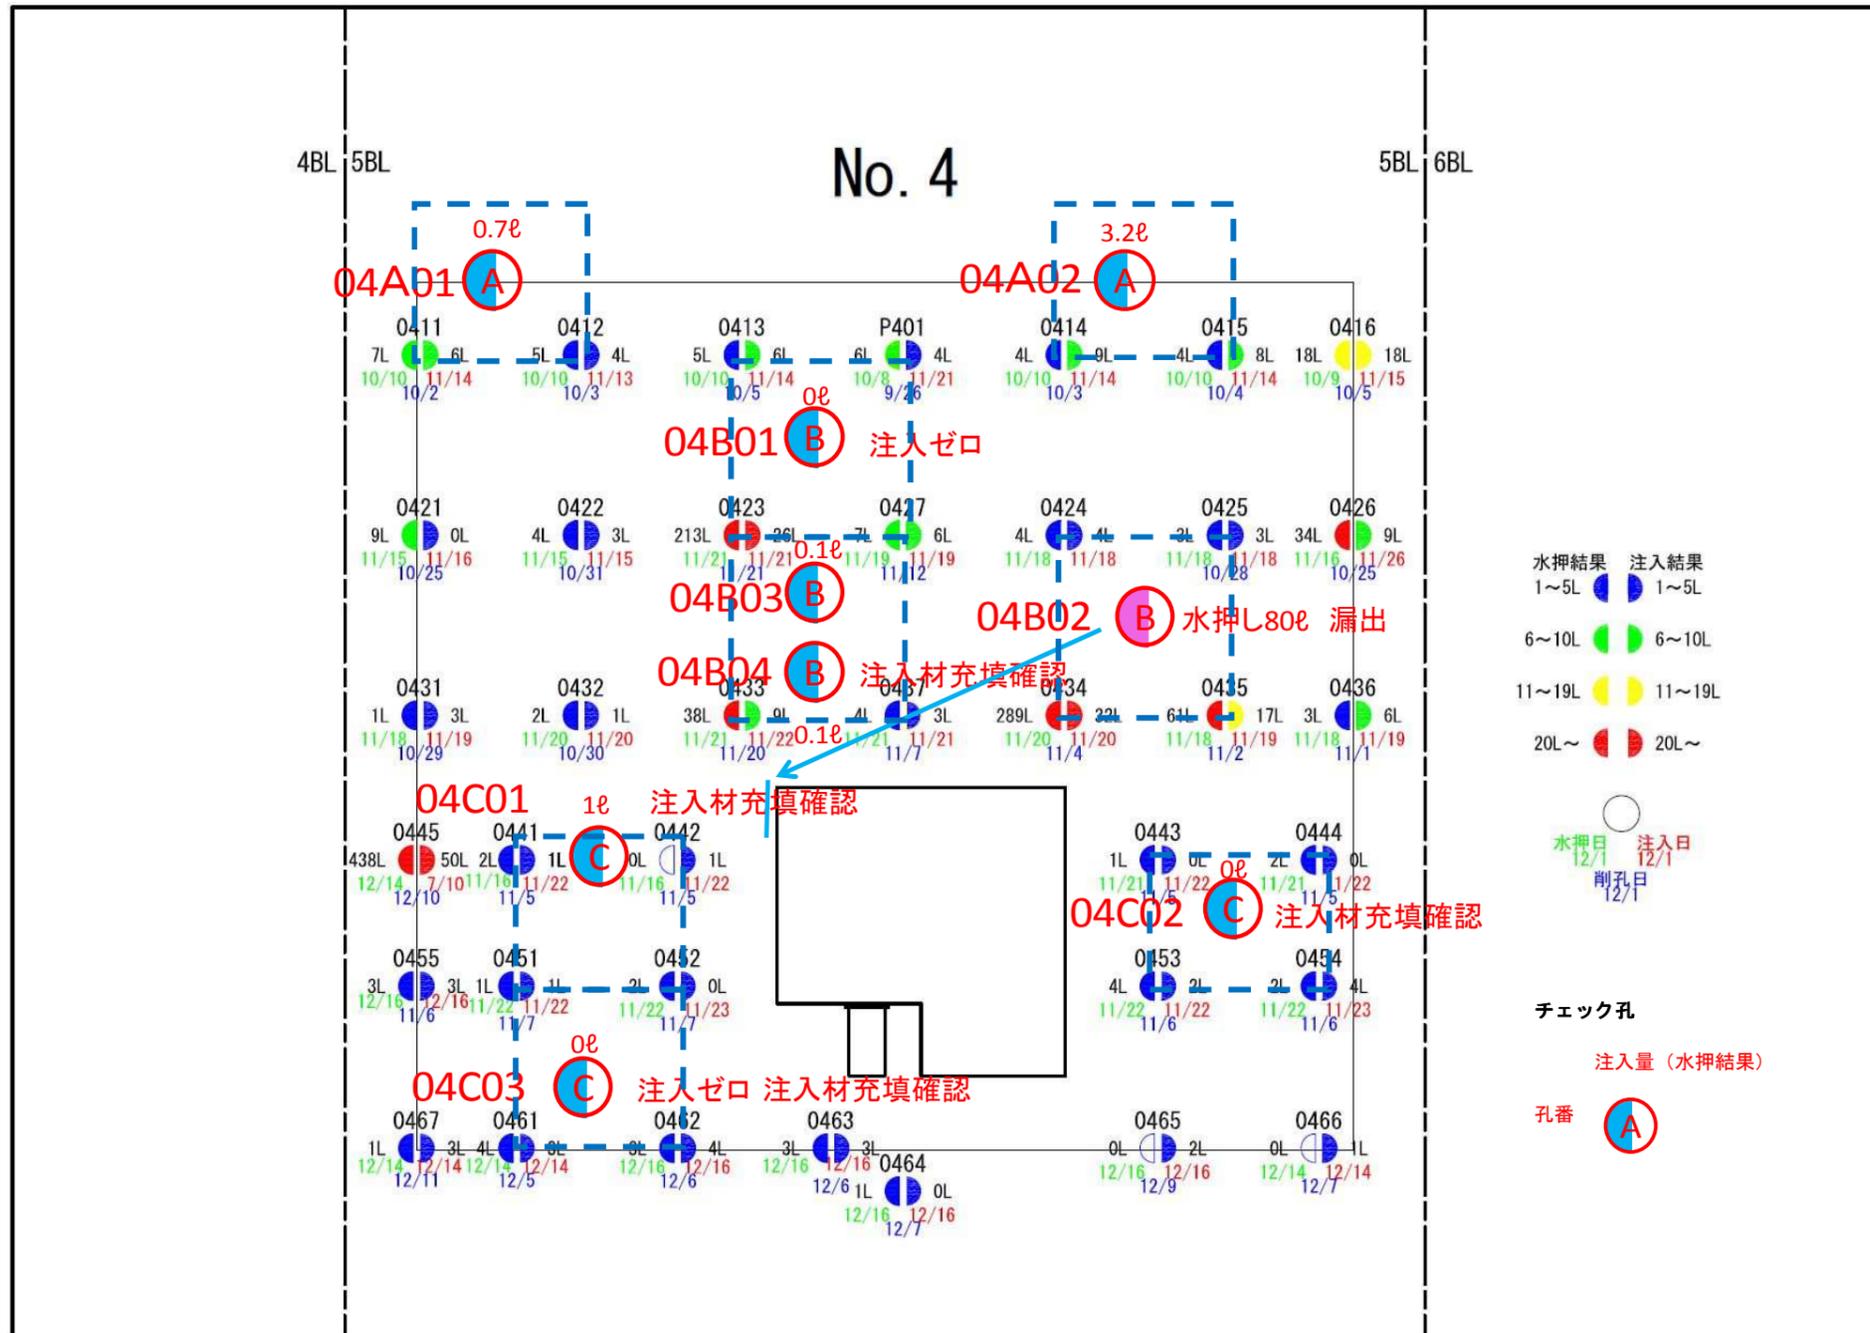
図 3.4.48 No.4 チェック孔水押し試験結果

チェック孔 A : 04A01 孔は水押し量が 0.7L と極めて小さく、 04A02 孔は水押し量が 3.2L と小さいことから、クラック想定範囲外の箇所と考える。

チェック孔 B : 04B01 孔は注入 0L で、04B03 孔と近接する 04B04 孔は共に水押し量が 0.1L と極めて小さく、周辺の標準孔（4～213L）に比べて顕著に小さくなっている。このうち 04B04 孔では、注入材の充填が確認された。このため、クラックは改良されたものと評価する。一方、04B02 孔は、水押し時に洪水吐き内空面に水が漏出した。この孔の周辺標準孔は 3～289L の水押し量があり、これに比べて小さくなっているが、完全に改良されていないものと評価される。このため、04B02 孔は、注入材で充填すると共に、周辺に再確認の注入孔を 1 孔程度施工して改良を確認することとする。

チェック孔 C : 04C01 孔は、水押し量が 0L で注入材の充填が確認されており、改良されたものと評価する。

04B02 孔については注入材を再注入後、近傍でチェック孔を施工し、改良効果を確認する。

なお、No.4 の 04B02 孔については注入材注入後、近傍にチェック孔を施工して、改良効果の確認を行う。

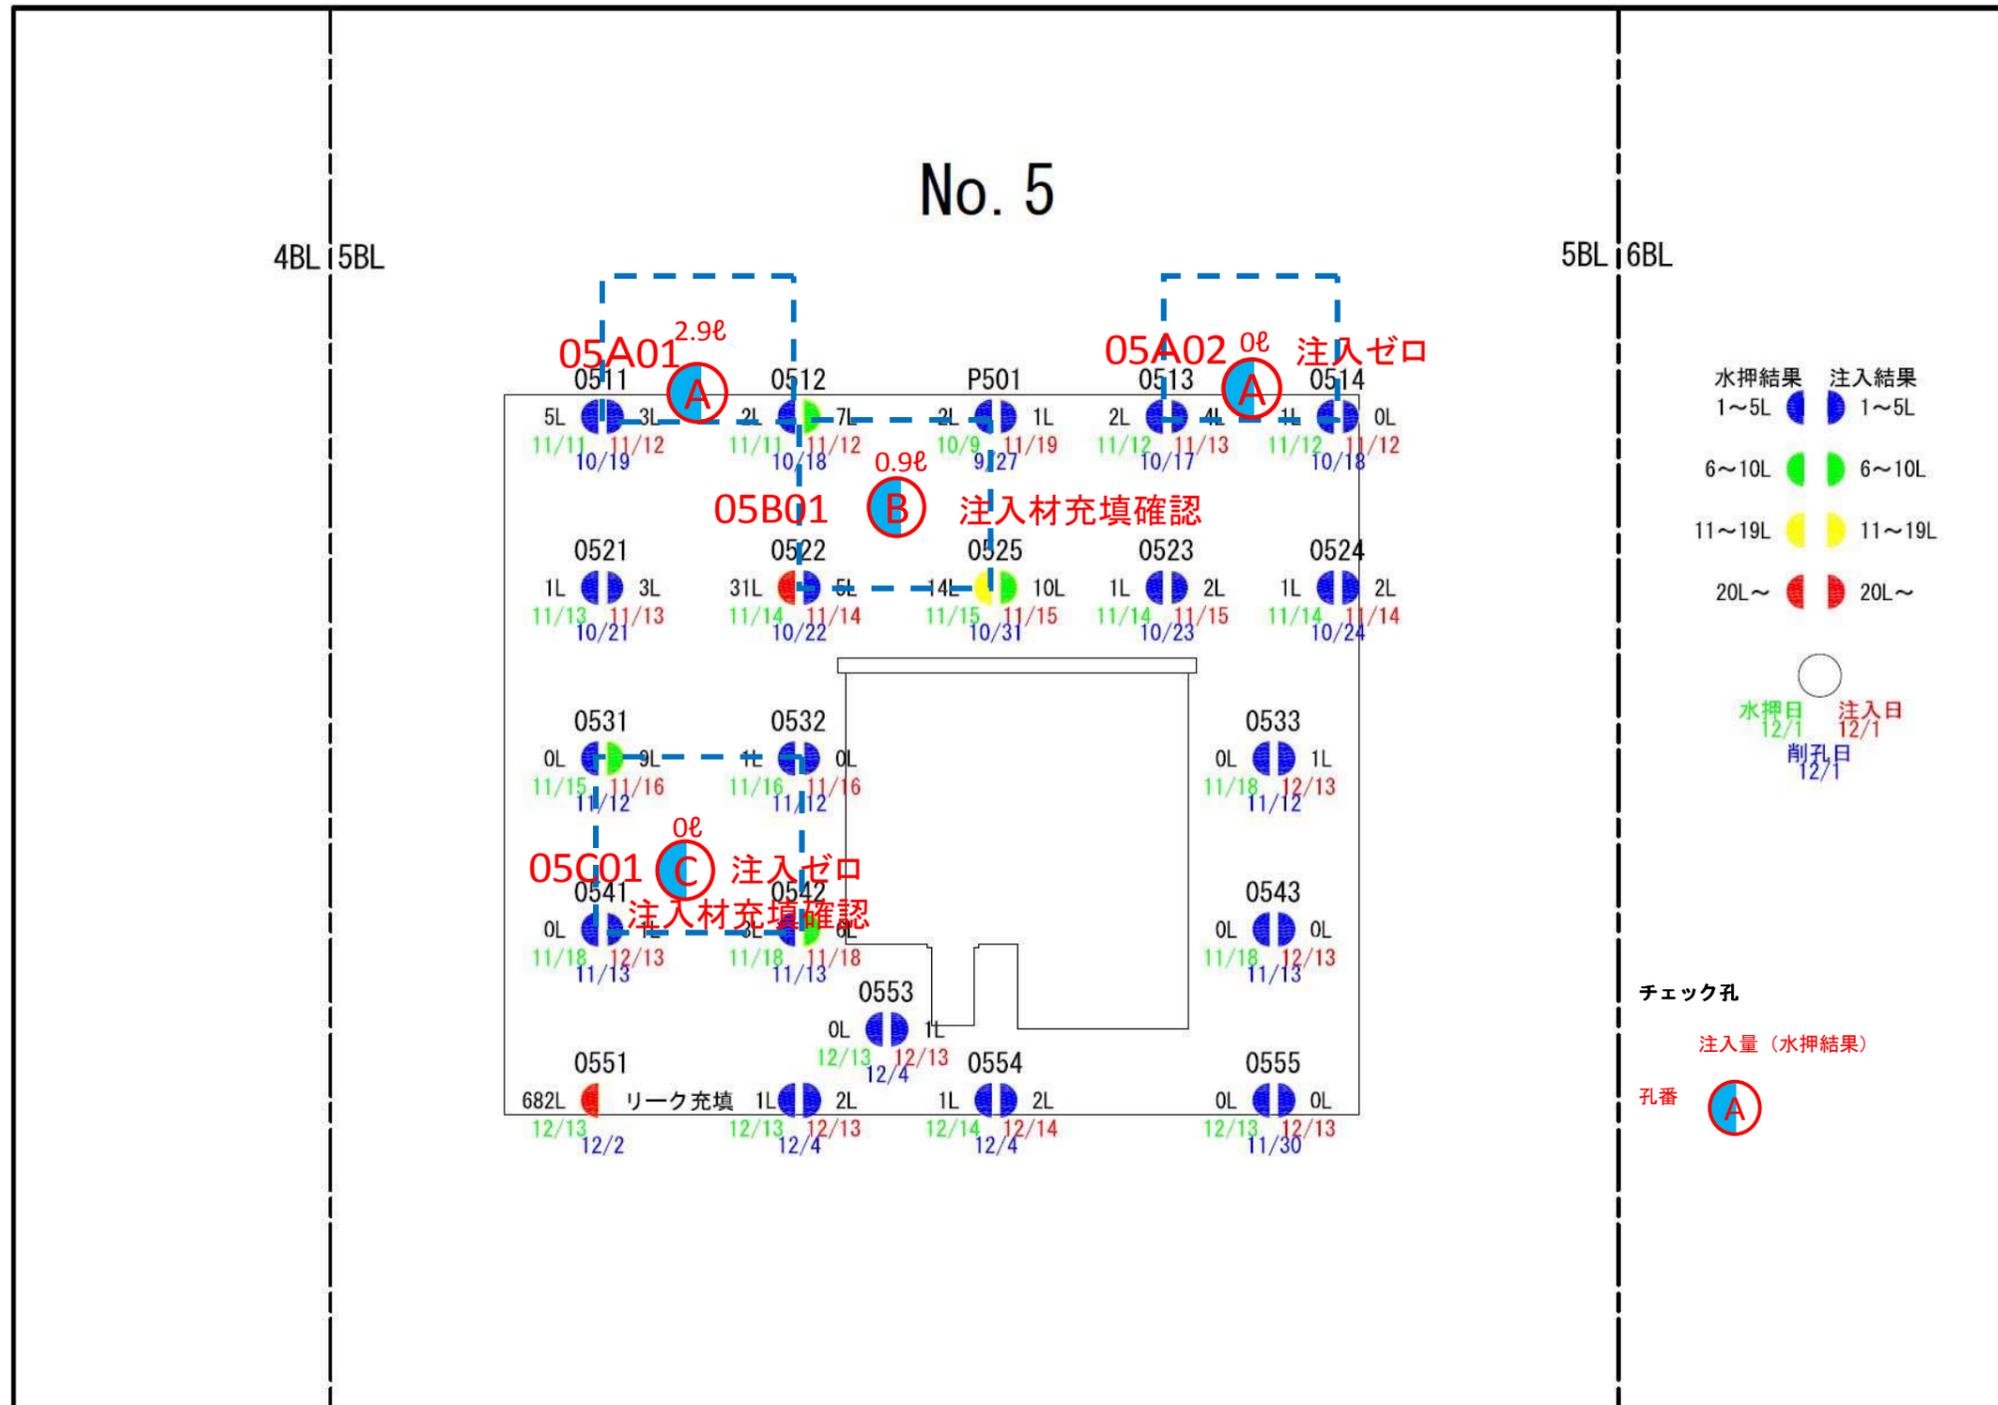
図 3.4.49 No.5 チェック孔水押し試験結果

チェック孔 A : 05A01 孔は水押し量が 2.9L と小さく、 05A02 孔は、水押し量が 0L であったことから、クラック想定範囲外の箇所と考える。

チェック孔 B : 05B01 孔は、水押し量が 0.9L 極めて小さく、また周辺の標準孔が 2~31L に比べて小さくなっている。これらのチェック孔では注入材の充填も確認されているため、クラックは改良されたものと評価する。

チェック孔 C : 05C01 孔は、水押し量が 0L で注入材の充填が確認されており、改良されたものと評価する。
