3.4.4 本体コンクリートの打設（報告済み）

3.4.5 常用洪水吐きに発生しているクラックの対策工の実施

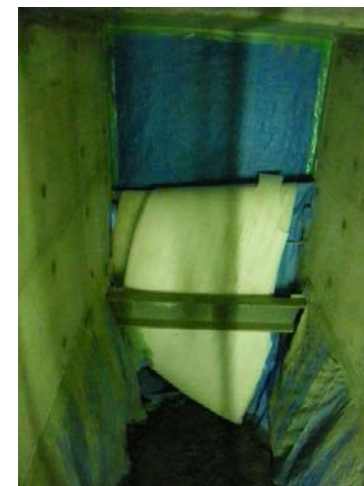
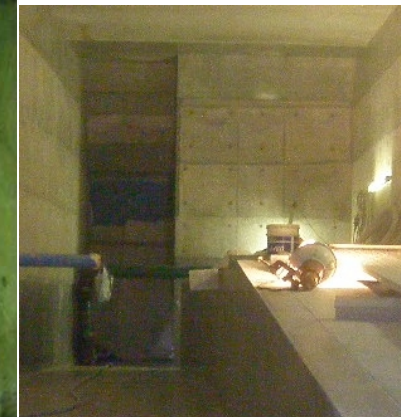
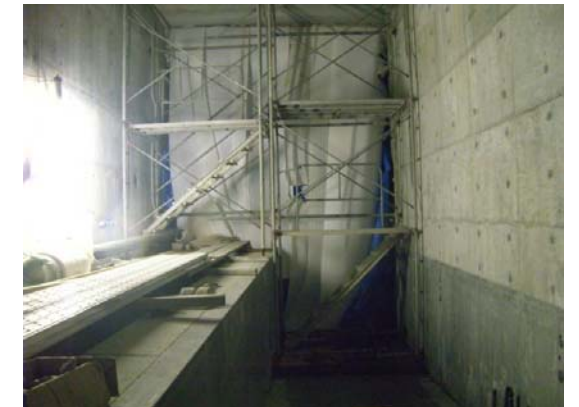
写真 3.4.25 上流呑口部断熱マット（t=10mm 追加） 写真 3.4.26 下流吐き口部断熱マット（t=10mm 追加）

平成 24 年 10 月 6 日、木製型枠を脱型した際に常用洪水吐き壁面にクラックが発見された。平成 24 年 10 月 8 日にクラック拡大防止のため常用洪水吐き呑吐口部に、ブルーシートに加え、断熱マット（t=10mm）を追加した（写真 3.4.25、写真 3.4.26）。

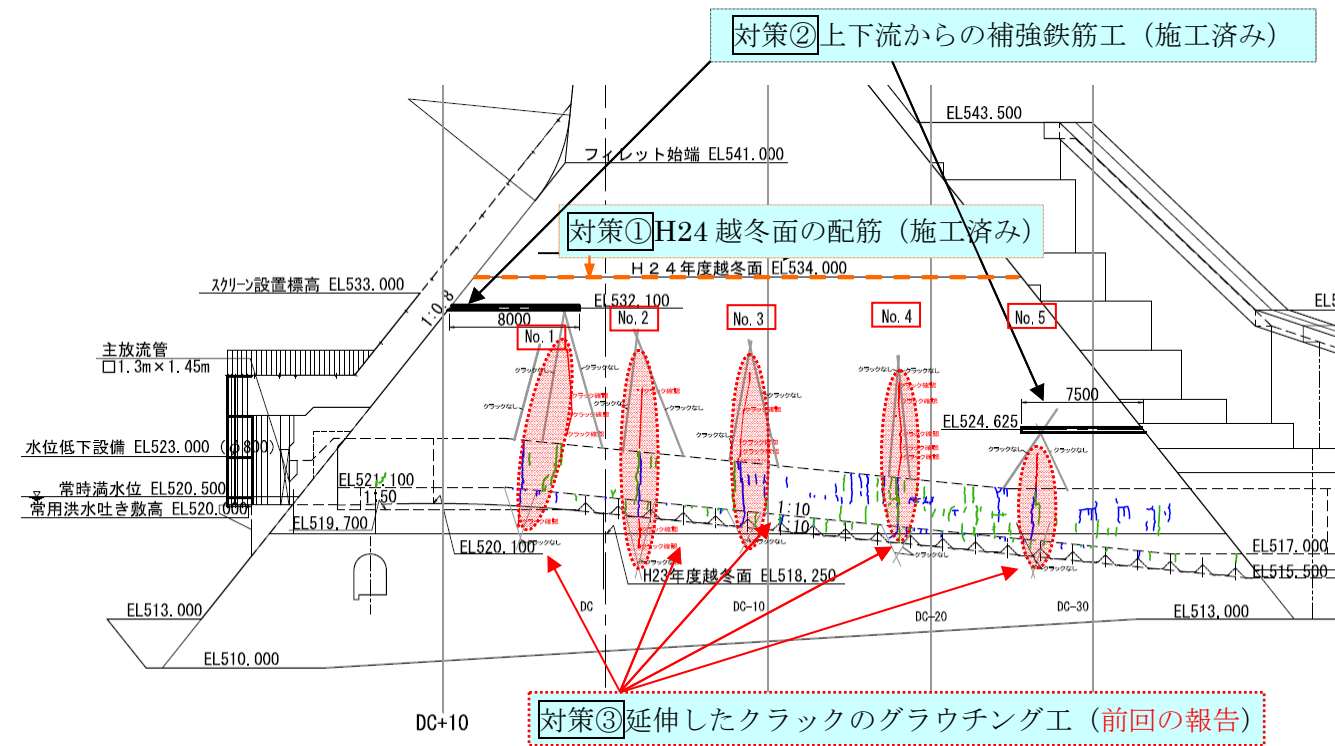
図 3.4.34 実施したクラック対策工概要図

平成24年10月6日に確認した常用洪水吐きのクラックに対し、既に報告しているように、図 3.4.34 に示す対策①～対策③を実施した。対策①、対策②は、クラック延伸防止対策として実施したものである。図 3.4.35、図 3.4.36 には、実施済みの対策①の H24 越冬面の配筋概要、対策②の配筋概要を示す。

現状の状態でクラックが存在しても現行の設計基準に基づく安定性を満たすことを確認しているが、堤体コンクリートの一体化と今後ダムが冷却する過程でのクラックの進展を防止するために、対策③のクラックグラウチングを実施した。

さらに、洪水吐き内側から放射状に削孔し、鉄筋パイルを挿入する補助工法も併用する。

また、洪水吐き壁面表面に短く不連続に分布するクラックは、表面補修を実施する。

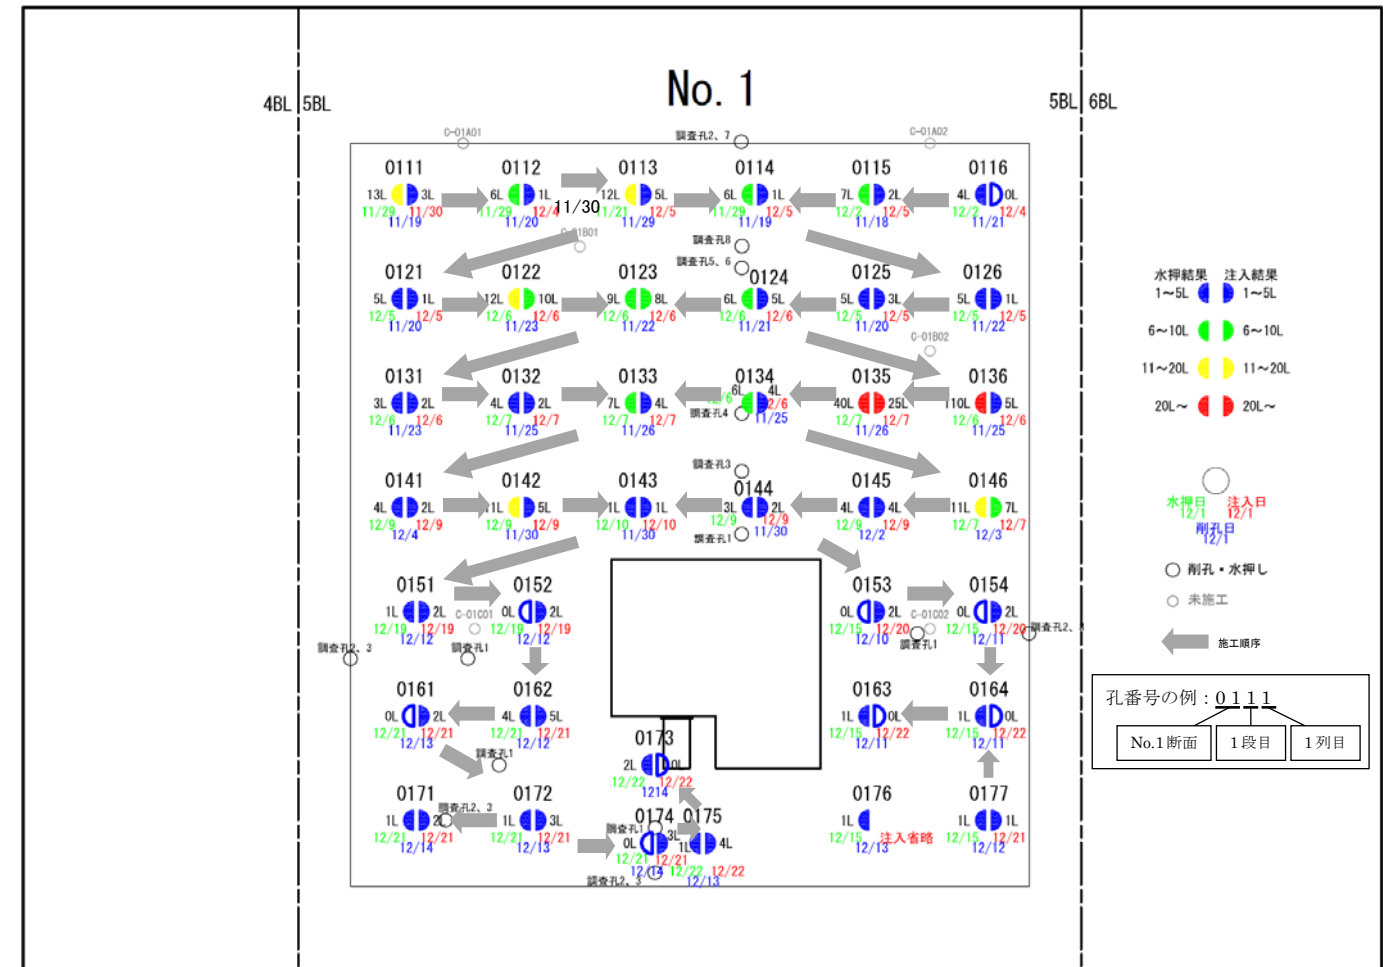
図 3.4.40 対策③ No.1 注入状況図

- No.1、4、5 断面は、20L 以上注入した孔は非常に少なく、洪水吐き側面および下部は 1～5L 程度の注入量となっている。
- No.2、3 断面は、洪水吐き天端より上部に 20L 以上注入した孔が多い。洪水吐き側面および下部は 1～5L 程度の注入量となっている。

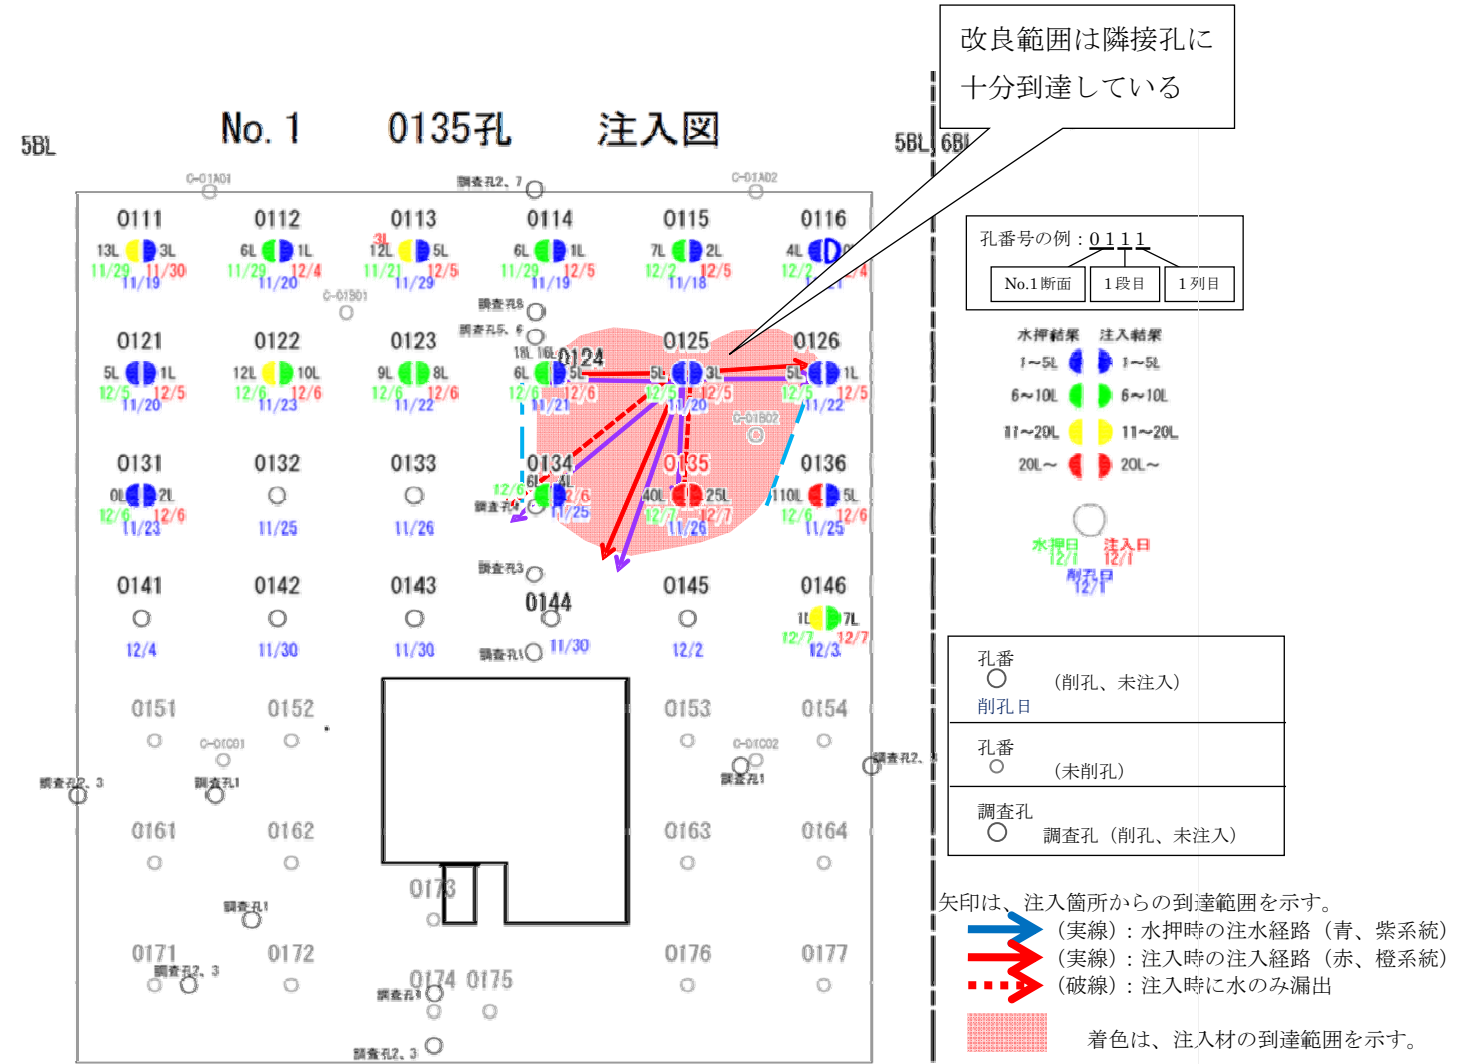
図 3.4.45 注入範囲図の例 (No.1 断面 0315 孔)

これら水押し及び注入時に漏出した43孔について、注入箇所と水または注入材が漏出した箇所を直線で結んで矢線図を作成し、これをもとに注入材の注入範囲図を作成した。図 3.4.45 に No.1 断面の 0315 注入孔からの注入範囲図の作成例を示す。

また漏出が確認されていない洪水吐き側壁部～床版部（施工範囲の概ね下半分）は、先行した上部からの注入で改良されていることも考えられるが、断面によらず対象箇所の注水量および注入量が少ないこと、洪水吐き天端から上部よりも床版下部のクラック長が短いことなどを併せて考えると、当初からクラックの幅が狭く、部分的にしか開いていなかったとも考えられる。

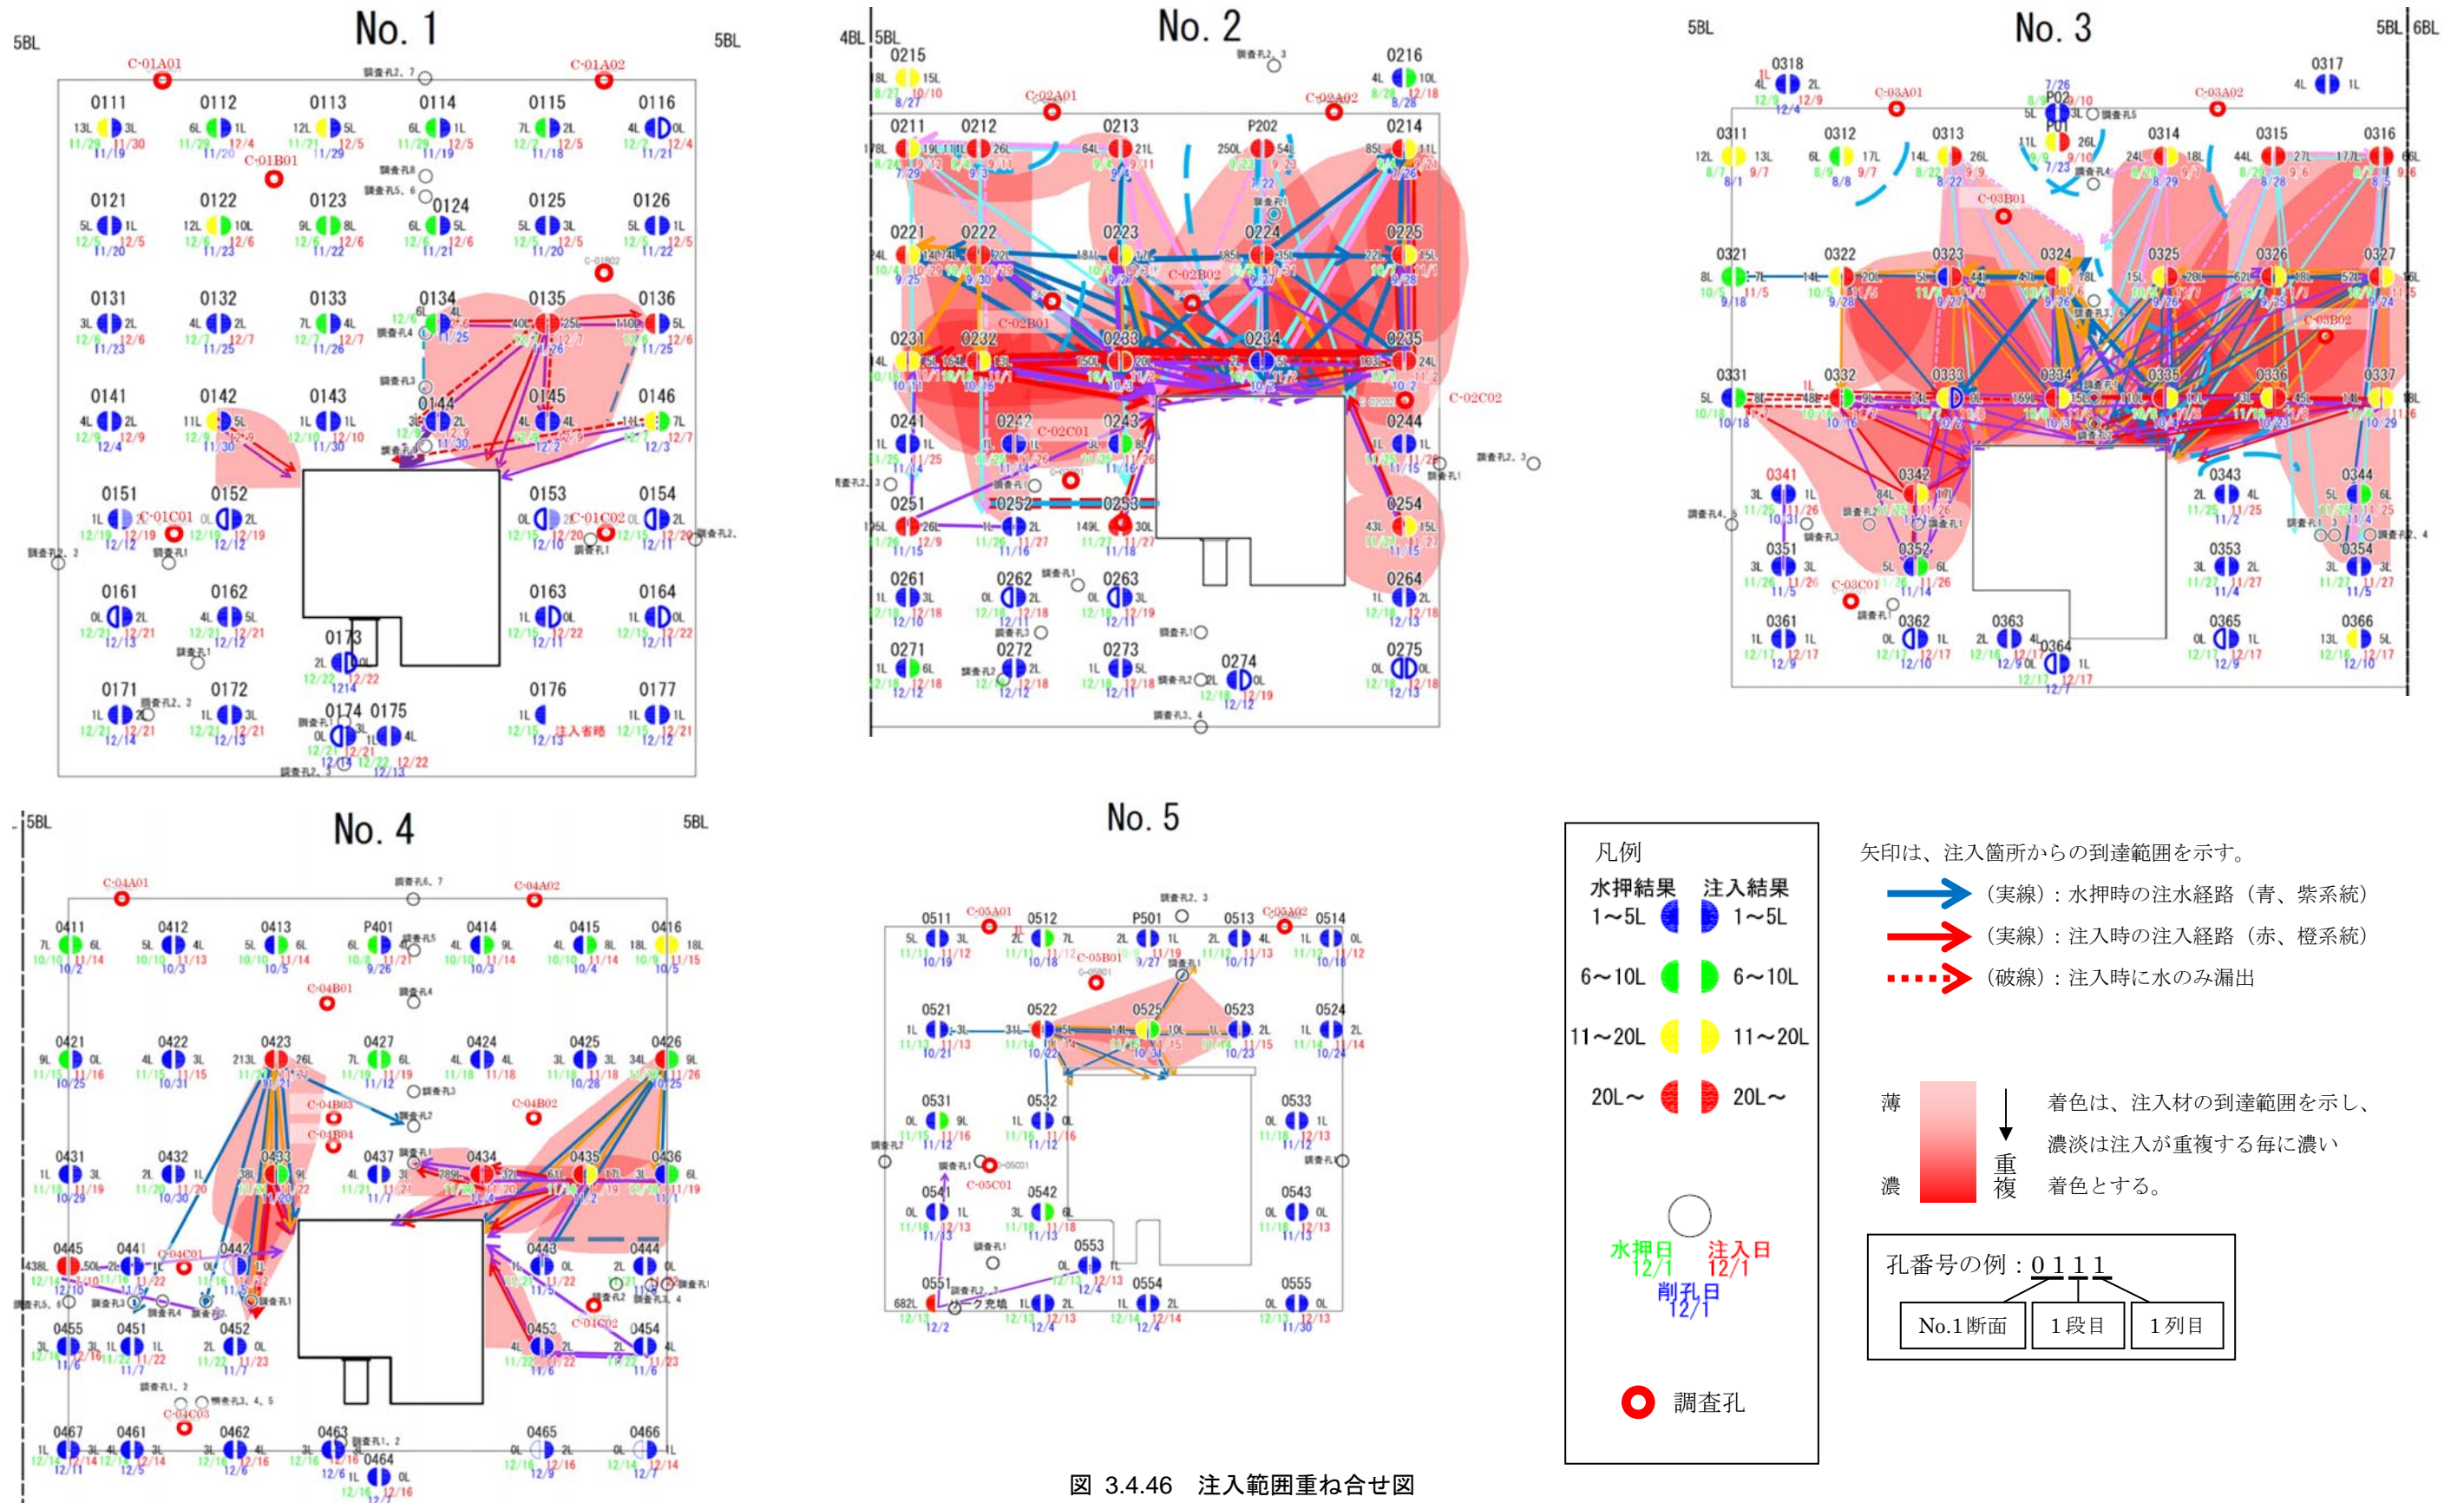
図 3.4.46 注入範囲重ね合せ図

特に注入量の多い孔からは、下方向や横方向の隣接孔に注入材が到達しており、上方向の隣接孔に注入材が到達しているものもある。

計画では図 3.4.37 に示したように、改良半径 1.5m 程度として想定し、標準孔間隔 2.3m の孔配置を決定して施工したが、今回の注入結果から当初の計画孔配置は妥当であったと判断される。

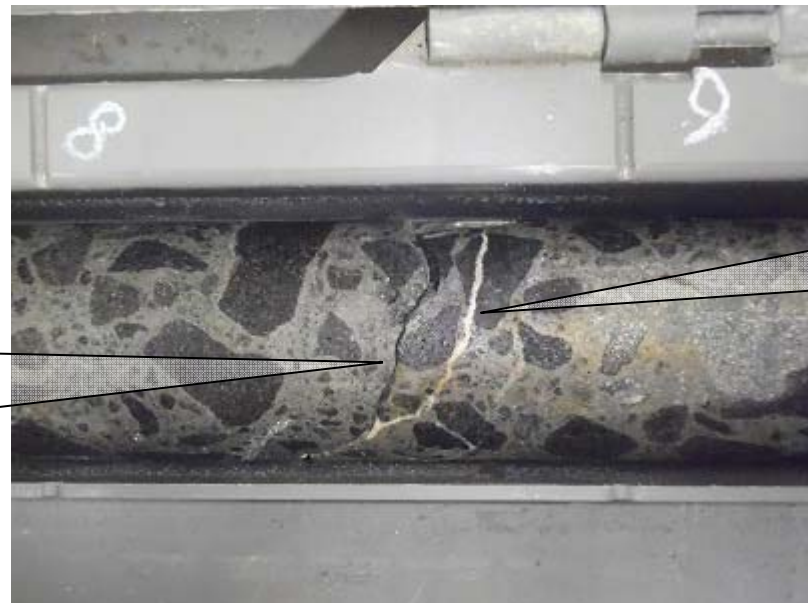
写真 3.4.37 注入材の確認されたクラック例 (No.2 C-02B01)

亀裂面の状況から明らかに削孔中に割れたものと判断される。

クラックに注入材が充填したことを確認した。

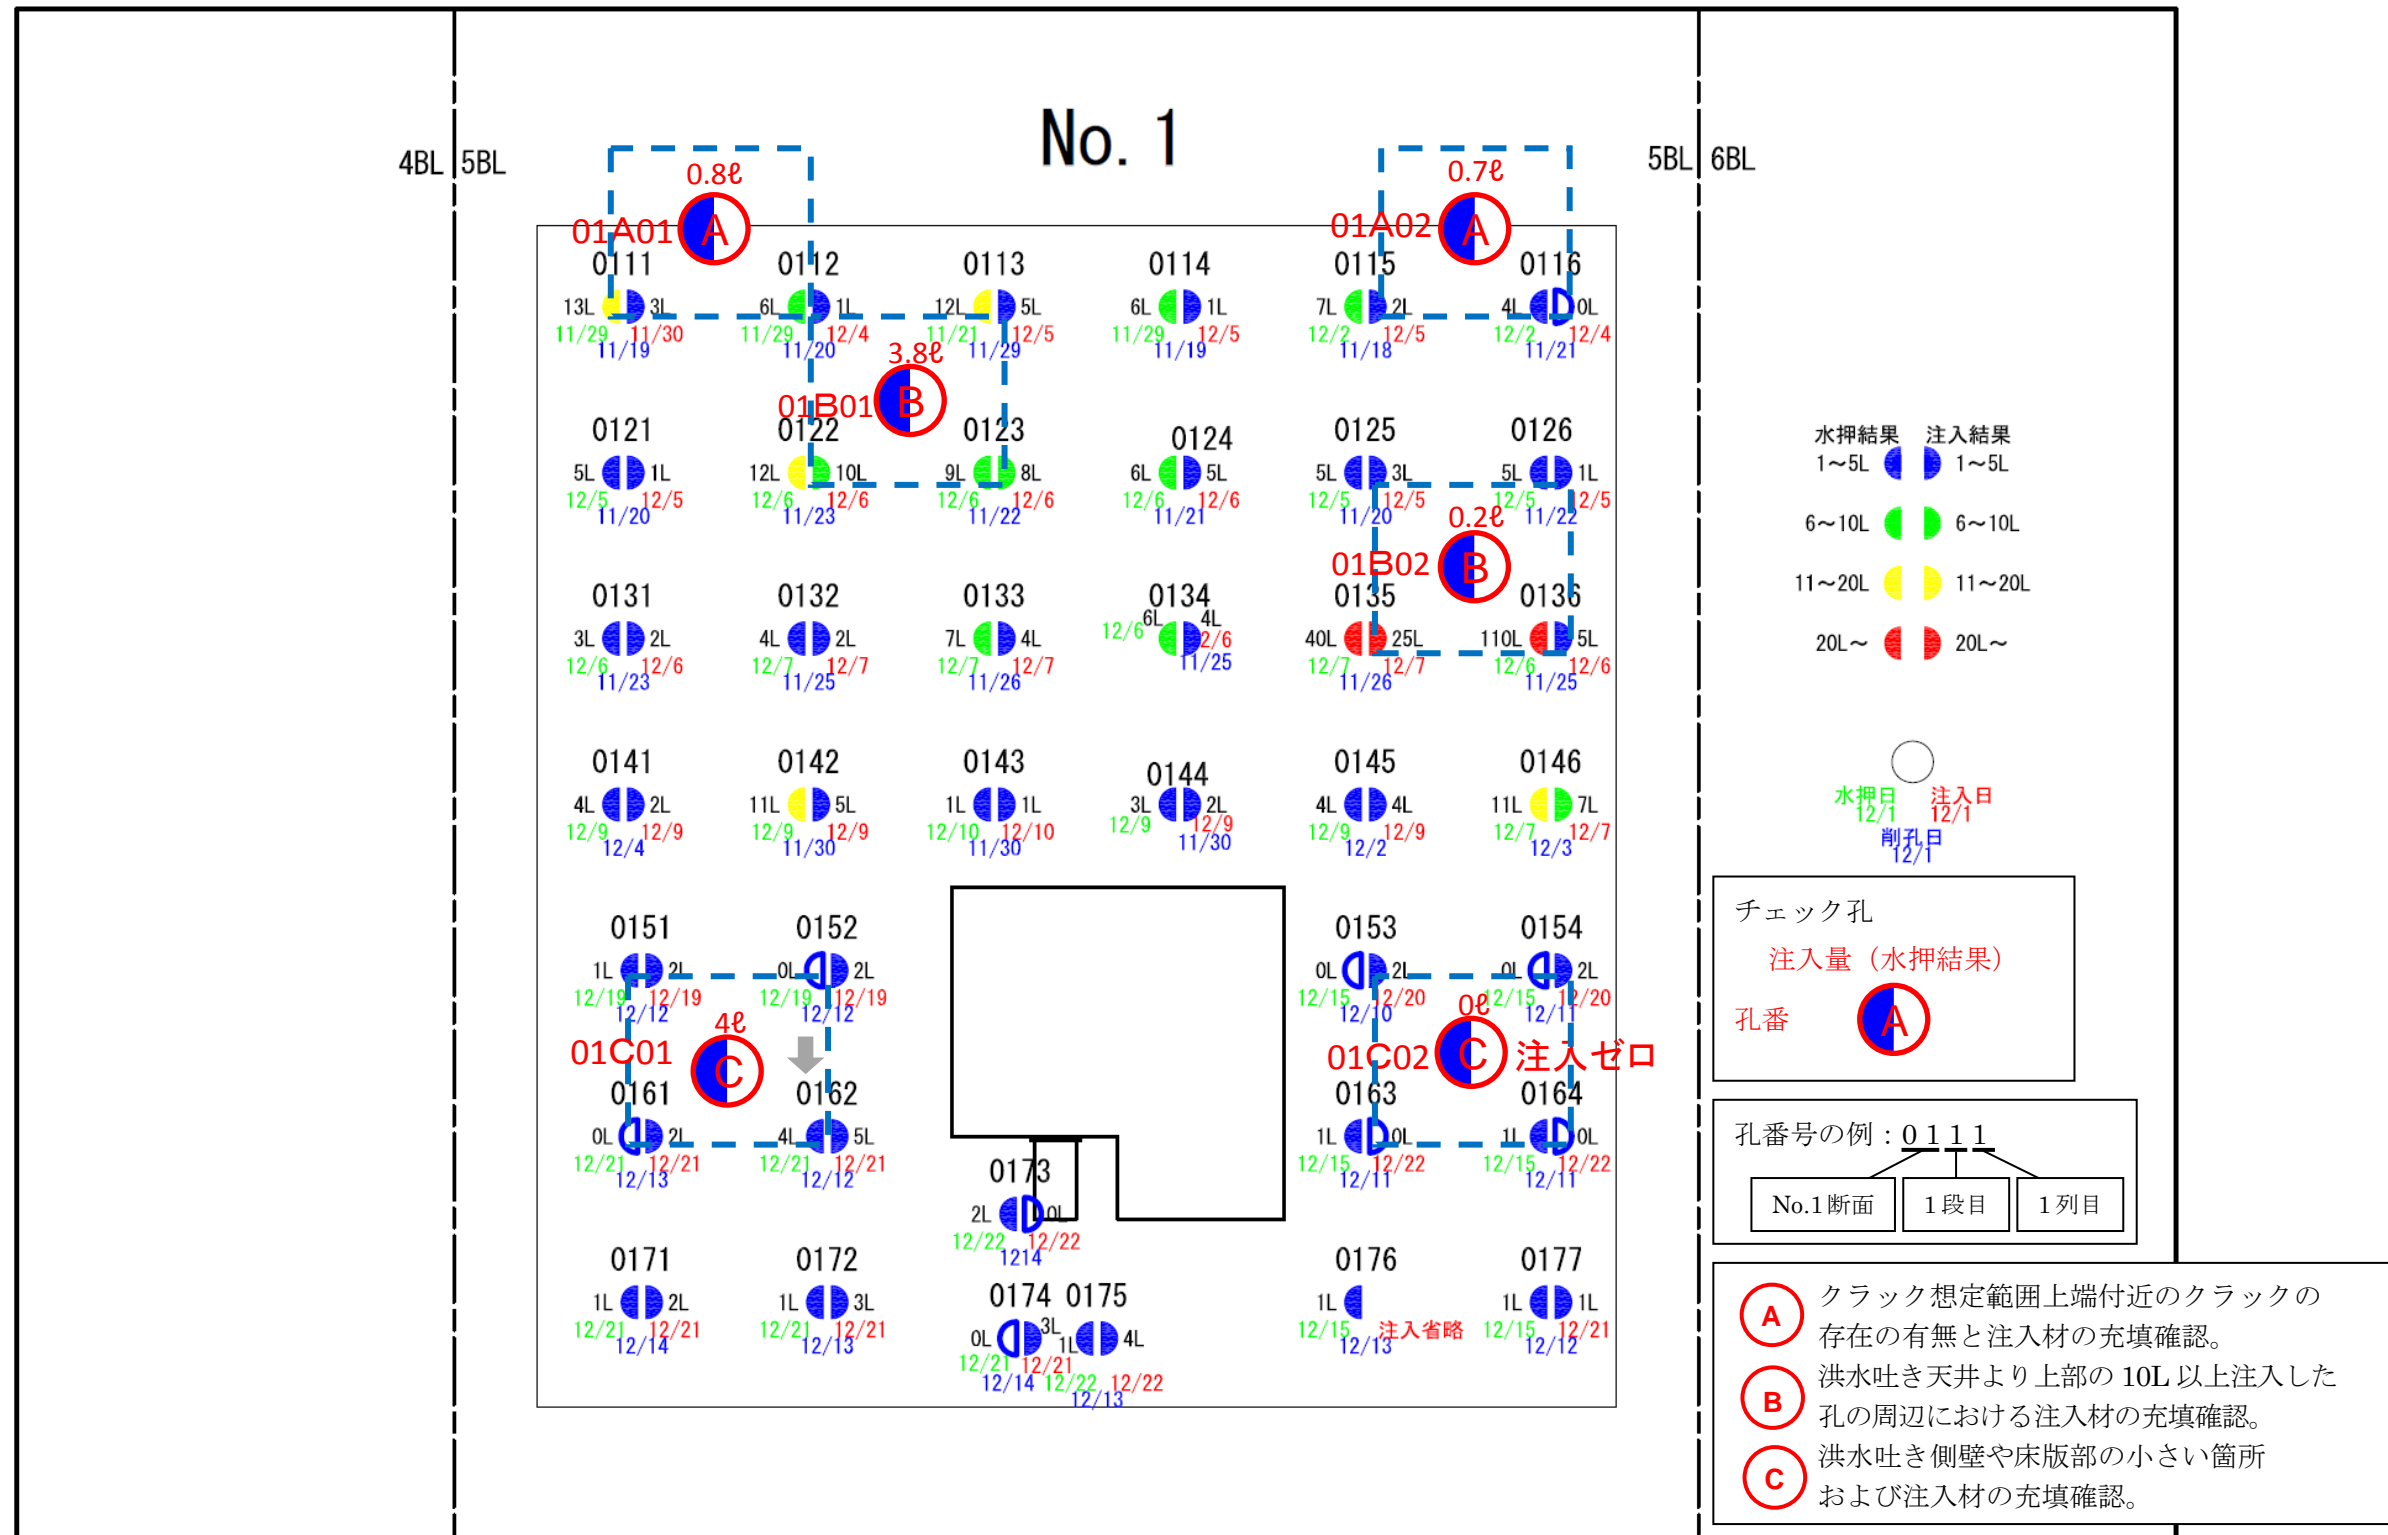
図 3.4.47 No.1 チェック孔水押し試験結果

チェック孔 A : 01A01 孔および 01A02 孔は、水押し量が 0.7~0.8L と極めて小さく、クラック想定範囲外の箇所と考える。

チェック孔 B : 01B01 孔は、水押し量が 3.8L と周辺の標準孔が 6~12L に比べて小さくなっている。また、01B02 孔は、水押し量が 0.2L と極めて小さい。これらのチェック孔では注入材の充填は確認できなかったが、周辺標準孔に対して水押し量が小さくなっており、クラックは改良されたものと評価する。

チェック孔 C : チェック孔 C 周辺の標準孔では水押し量は小さい。01C01 孔では水押し量が 4L で、また、01C02 孔では水押し量が 0L と小さい。これらのチェック孔では注入材の充填は確認できなかったが、水押し量が小さく、クラックは先行孔の注入により改良されたものと評価する。

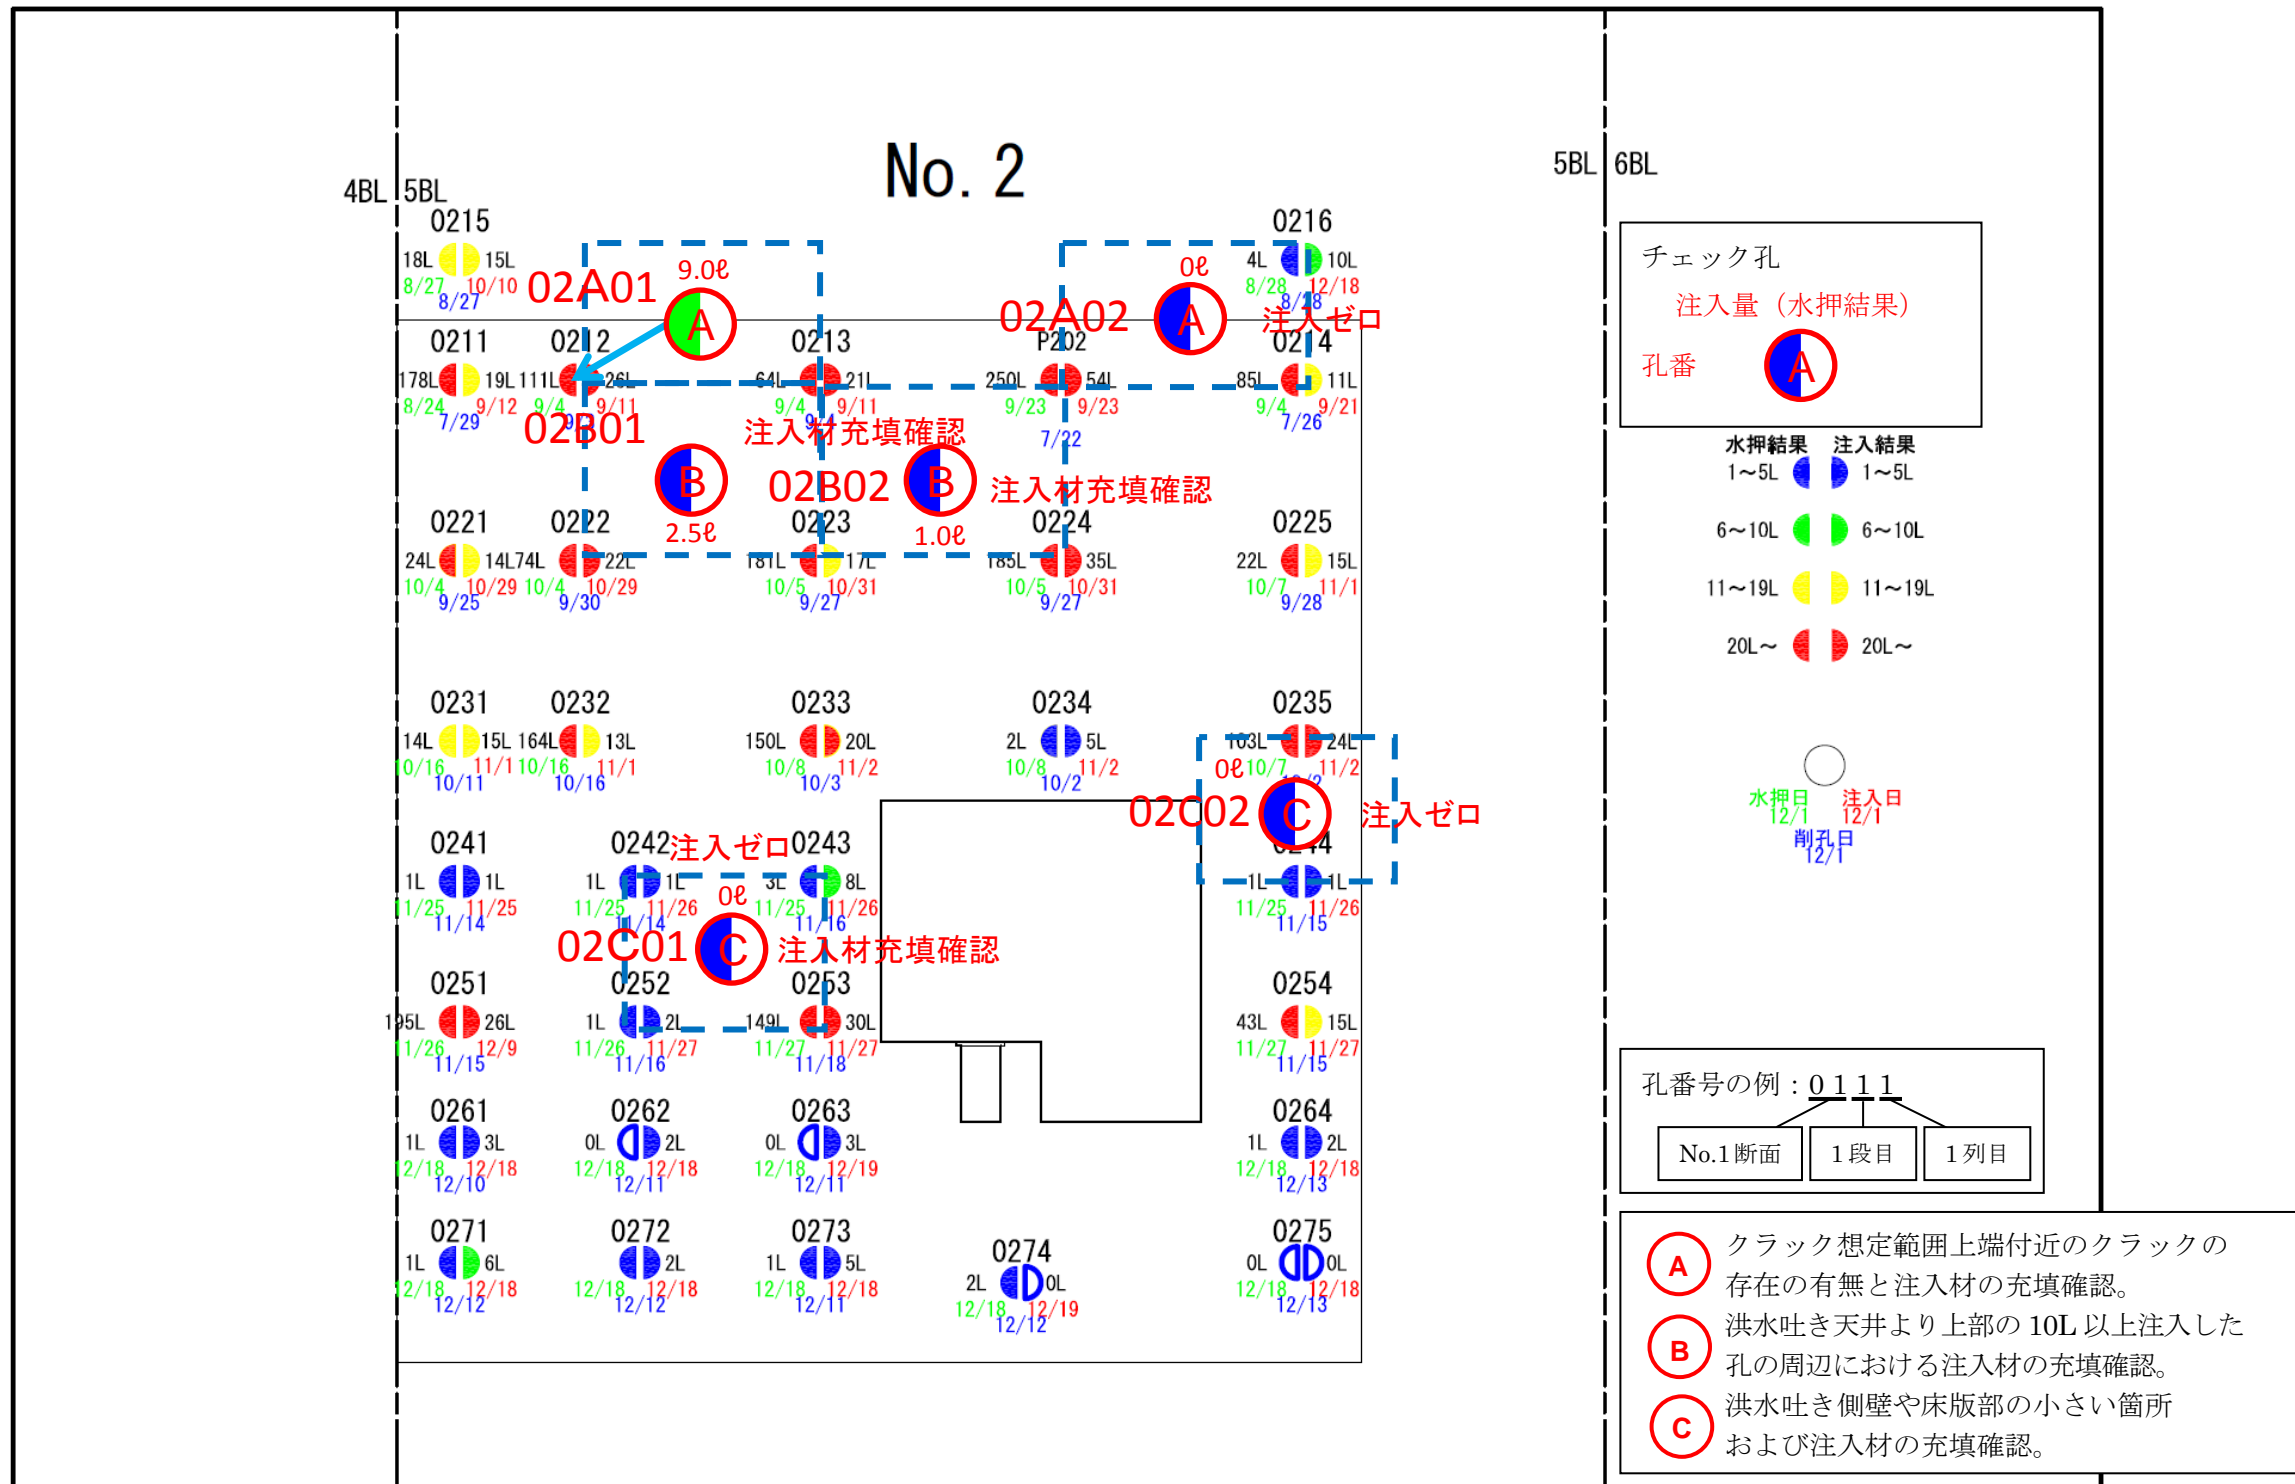
図 3.4.48 No.2 チェック孔水押し試験結果

チェック孔 A : 02A01 孔は極めて隣接した 0212 孔に少量 (9L) が漏出しており、局所的な未注入部の存在が考えられるため、今後注入材の注入で改良する。一方 02A02 孔は、水押し量が 0L でクラック想定範囲外の箇所と考える。

チェック孔 B : 02B01 孔は水押し量が 2.5L、02B02 孔は水押し量が 1L と周辺の標準孔の水押し量が 100L を超えるものに比べて極めて小さく、両孔とも注入材の充填が確認できた。このためクラックは改良されたものと評価する。

チェック孔 C : 02C01 孔と 02C02 孔は、共に水押し量が 0L であった。また、02C01 孔では、注入材も確認されている。よって、クラックは改良されたものと評価する。

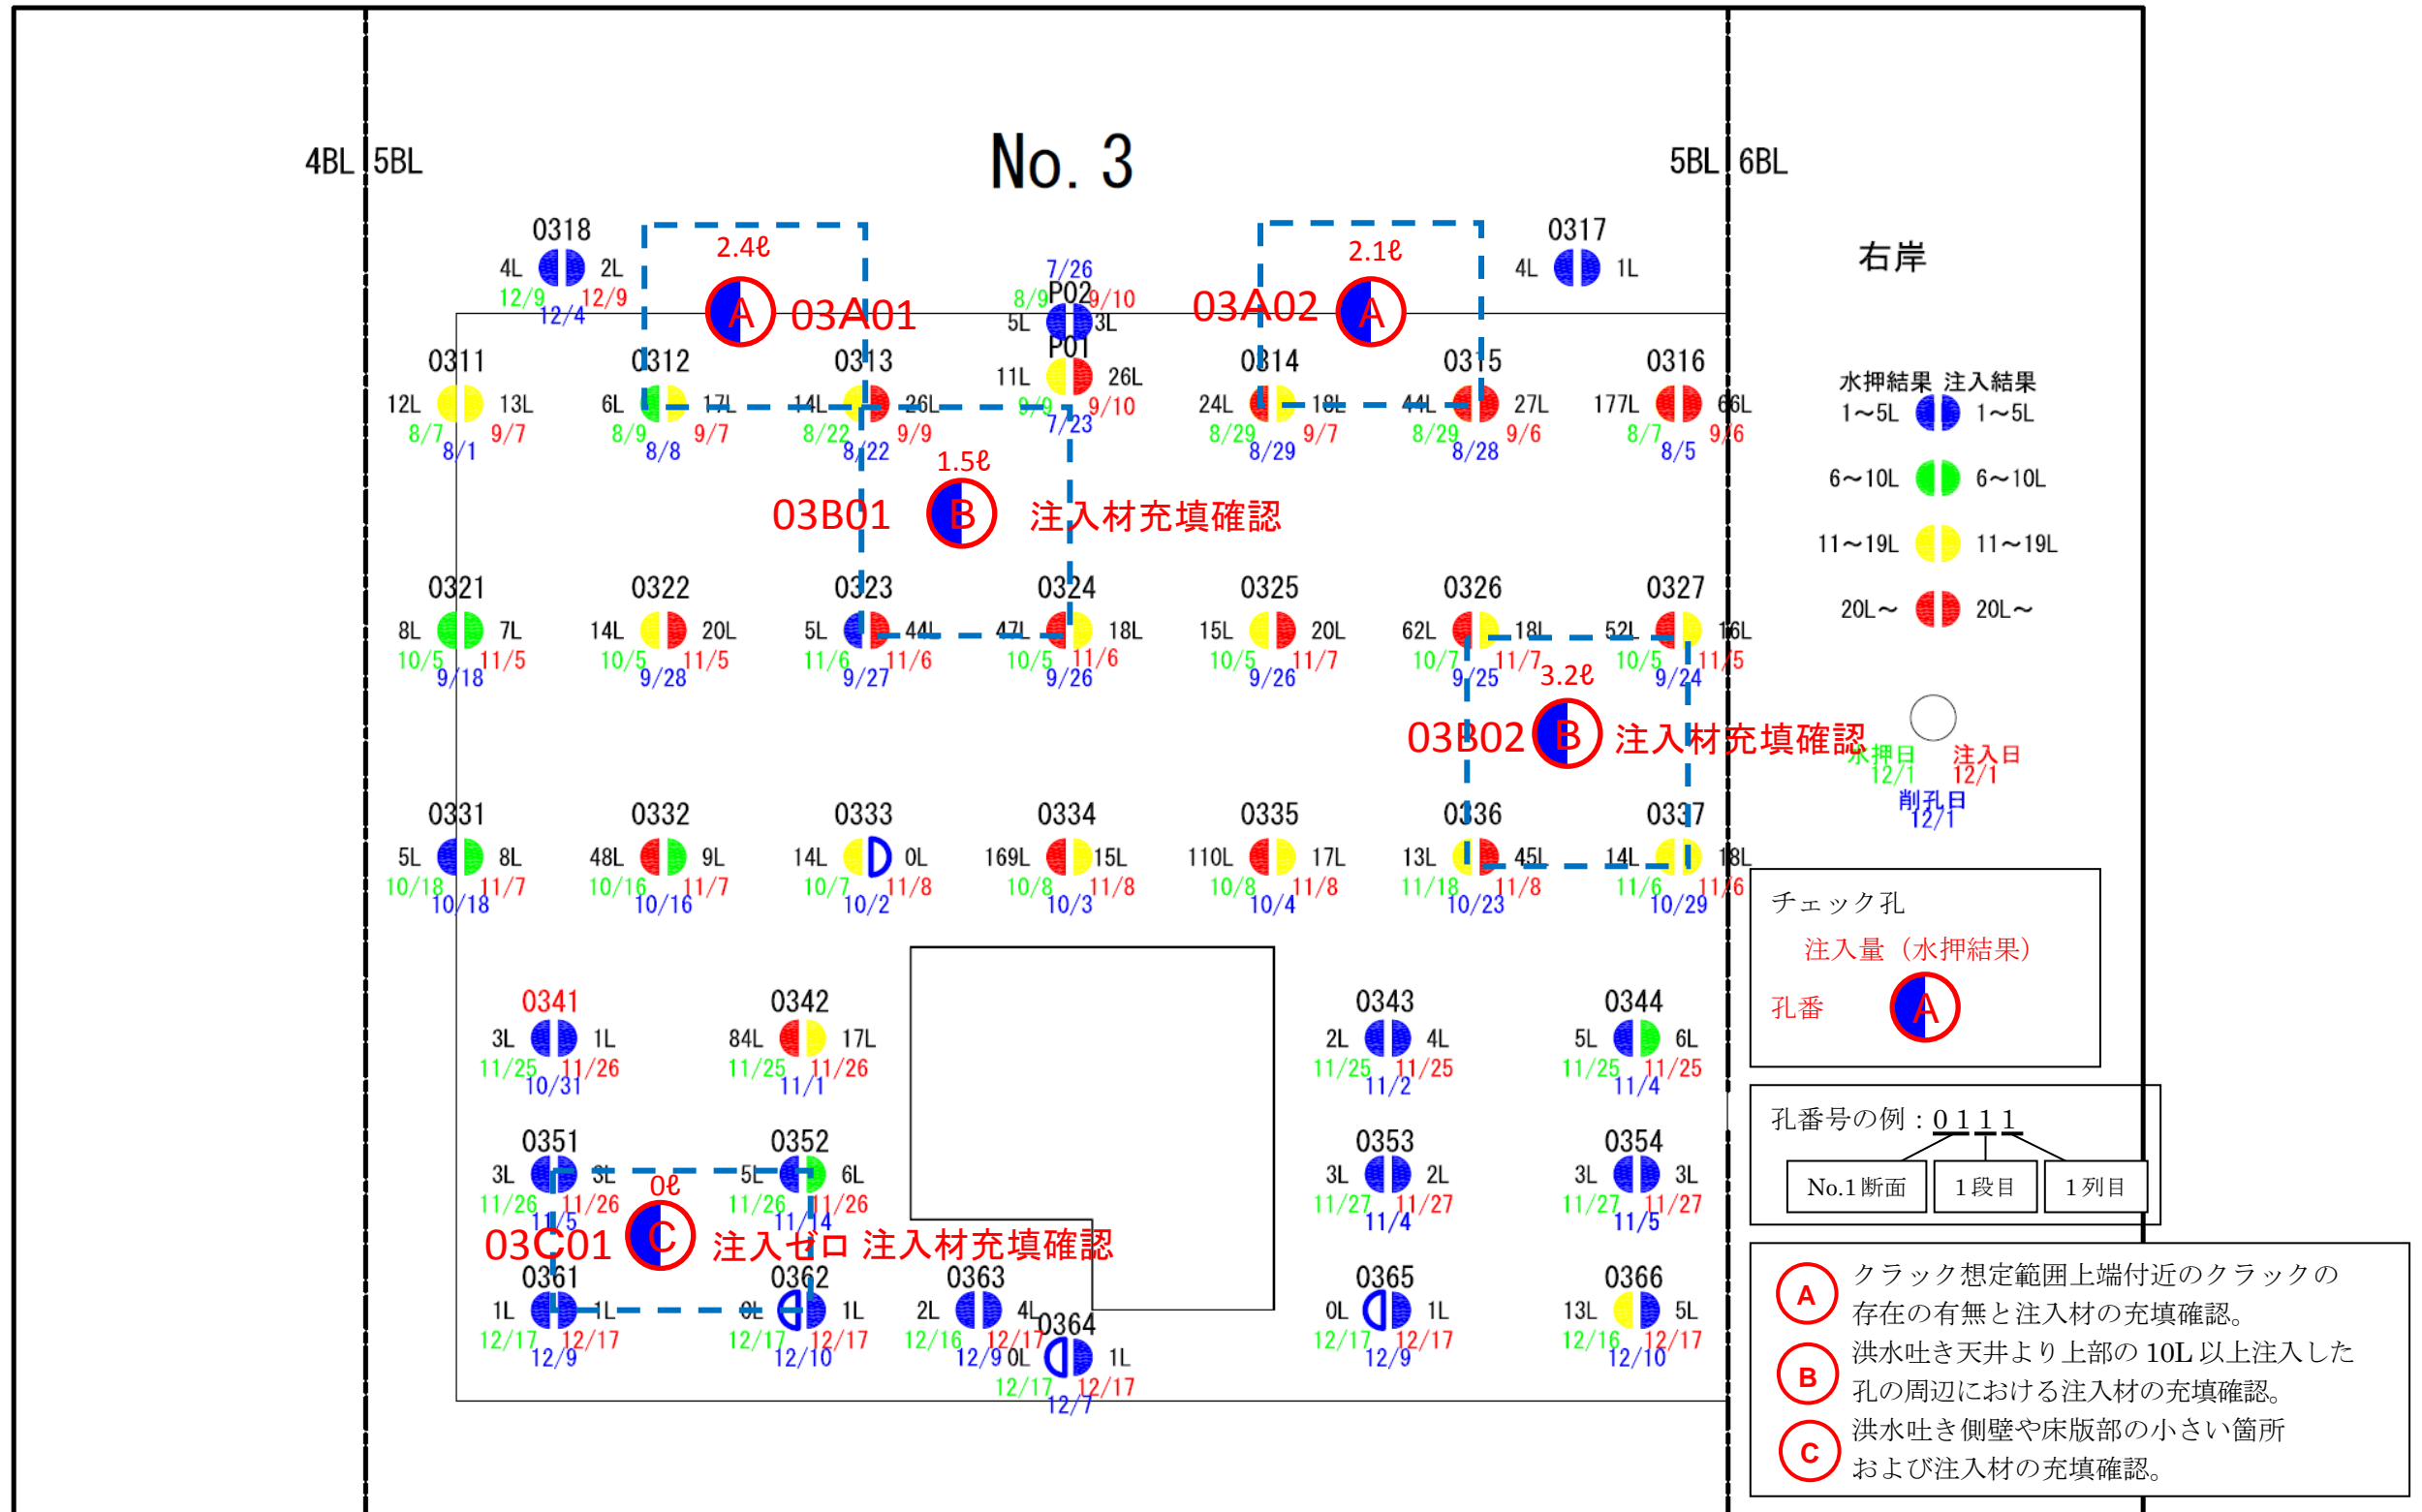
図 3.4.49 No.3 チェック孔水押し試験結果

チェック孔 A : 03A01 孔および 03A02 孔は、水押し量が 2.1~2.4L と小さく、これらの孔の上部の標準孔 0318 や 0317 も 4L と小さいことから、クラック想定範囲外の箇所と考える。

チェック孔 B : 03B01 孔は、水押し量が 1.5L と周辺の標準孔が 5~47L に比べて小さく、また注入材の充填も確認されている。また、03B02 孔も、同様に水押し量が 3.2L と周辺の標準孔が 13~62L に比べて小さくまた注入材の充填も確認されている。このように注入材の充填と水押し量の顕著な低減が確認され、クラックは改良されたものと評価する。

チェック孔 C : 03C01 孔は、水押し量が 0L で注入材の充填も確認されている。このため、水押し量が小さく、クラックは改良されたものと評価する。
