3.4.4 本体コンクリートの打設（報告済み）

3.4.5 常用洪水吐きに発生しているクラックの対策工の実施

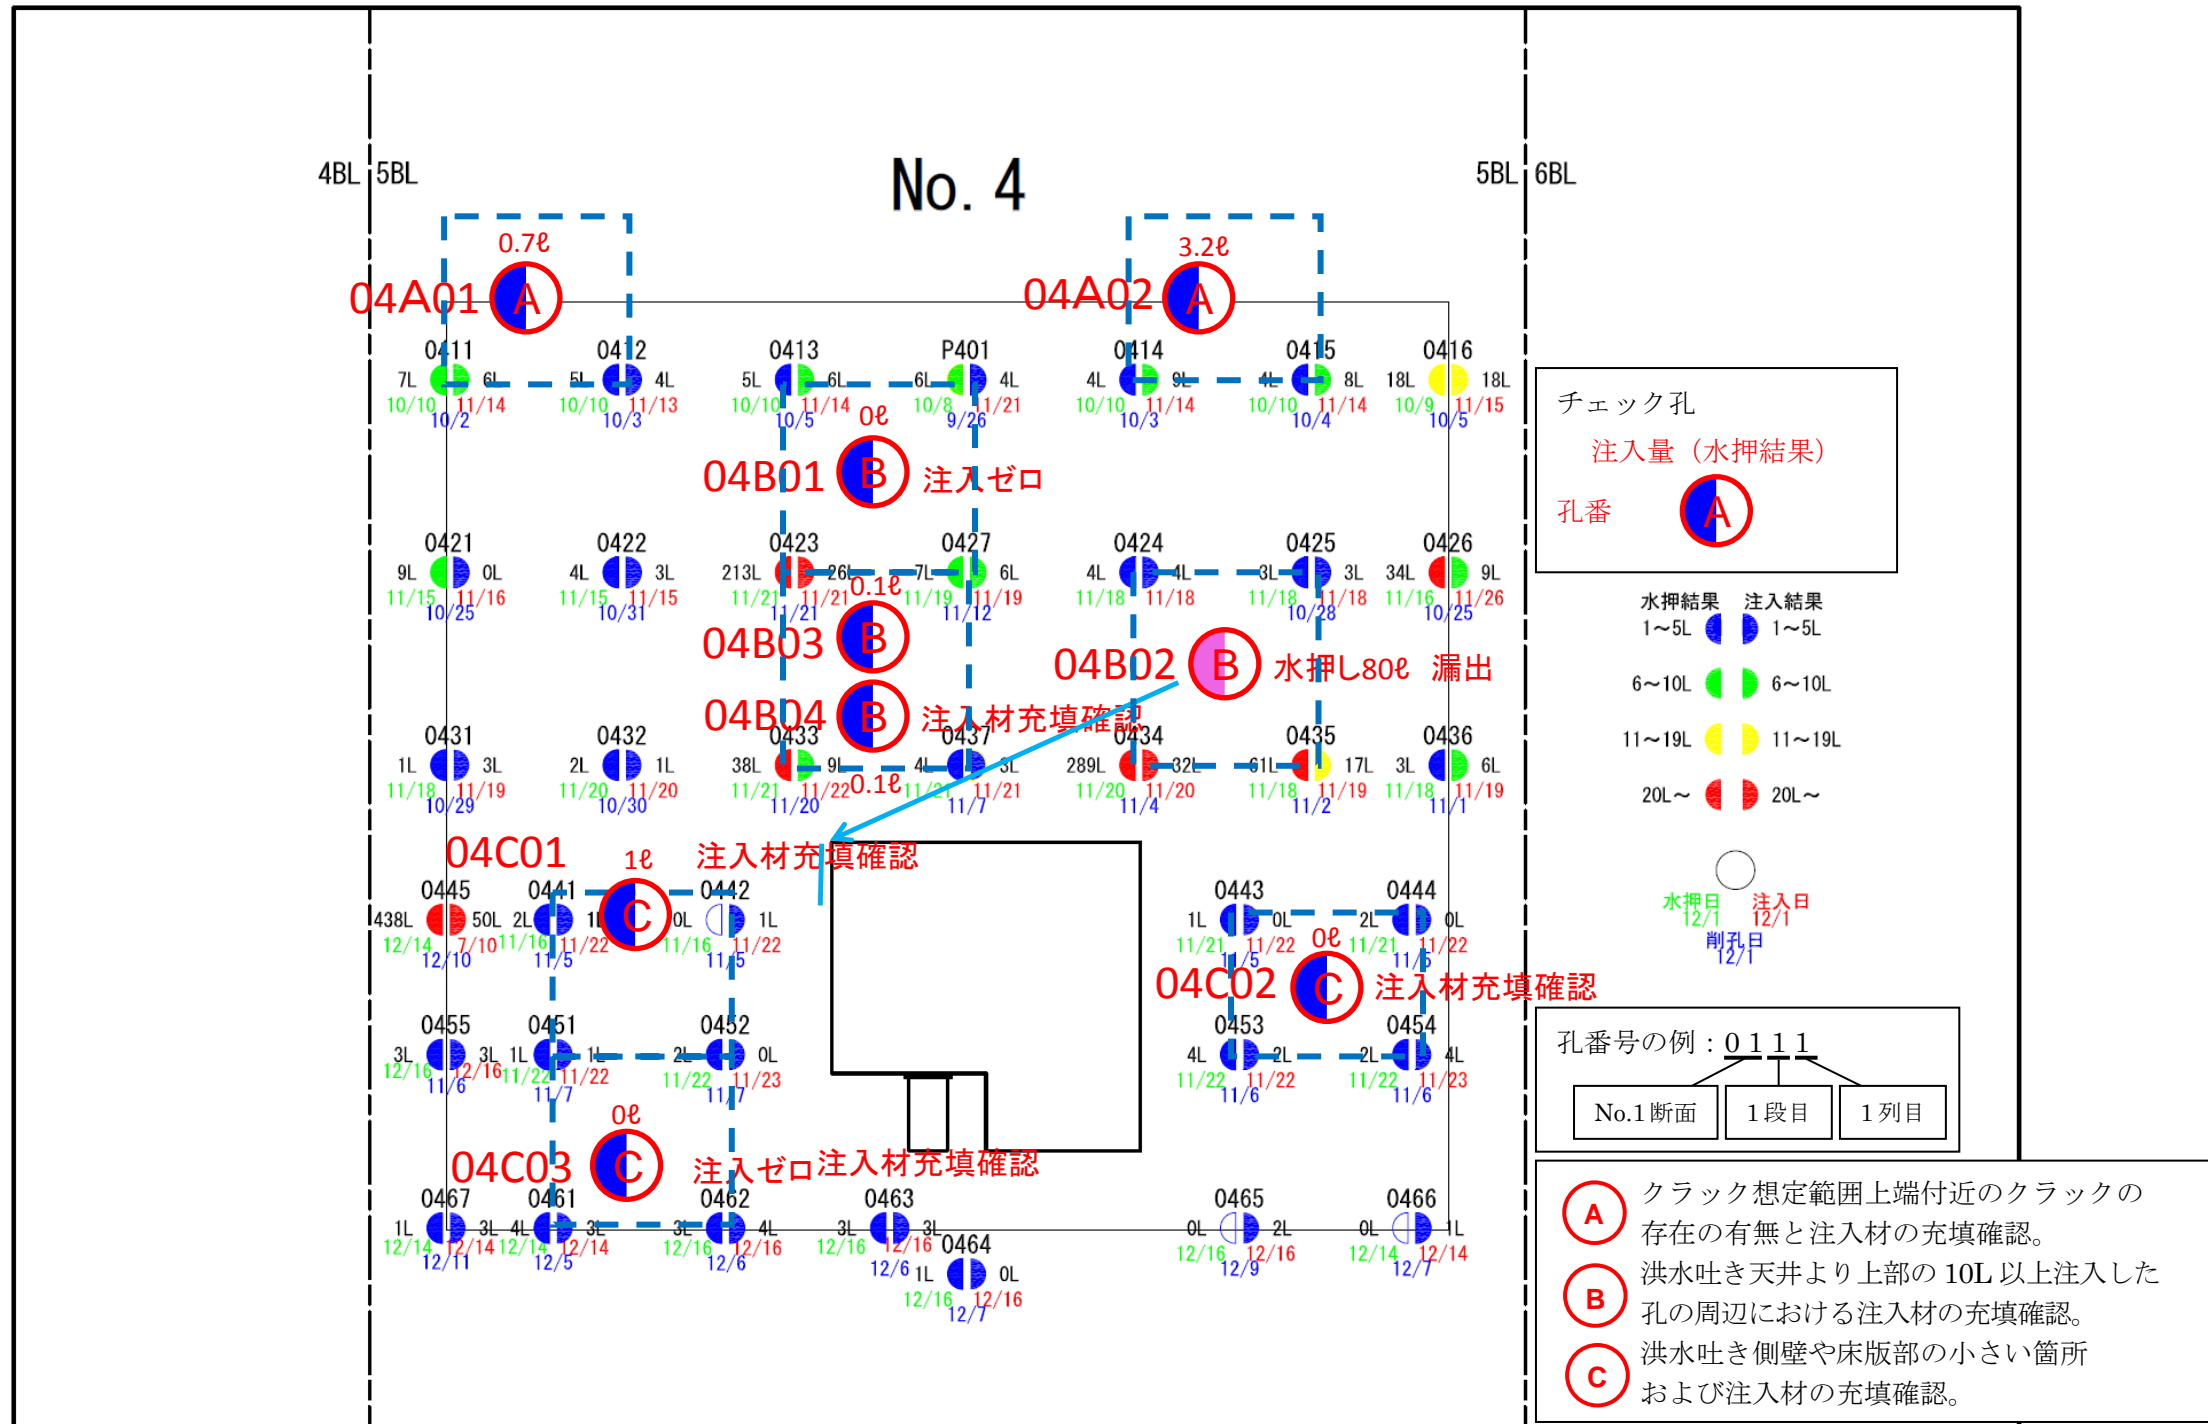
図 3.4.50 No.4 チェック孔水押し試験結果

チェック孔 A : 04A01 孔は水押し量が 0.7L と極めて小さく、04A02 孔は水押し量が 3.2L と小さいことから、クラック想定範囲外の箇所と考える。

チェック孔 B : 04B01 孔は注入 0L で、04B03 孔と近接する 04B04 孔は共に水押し量が 0.1L と極めて小さく、周辺の標準孔 (4~213L) に比べて顕著に小さくなっている。このうち 04B04 孔では、注入材の充填が確認された。このため、クラックは改良されたものと評価する。一方、04B02 孔は、水押し時に洪水吐き内空面に水が漏出した。この孔の周辺標準孔は 3~289L の水押し量があり、これに比べて小さくなっているが、完全に改良されていないものと評価される。このため、04B02 孔は、注入材で充填すると共に、周辺に再確認の注入孔を 1 孔程度施工して改良を確認した。

チェック孔 C : 04C01 孔は、水押し量が 0L で注入材の充填が確認されており、改良されたものと評価する。

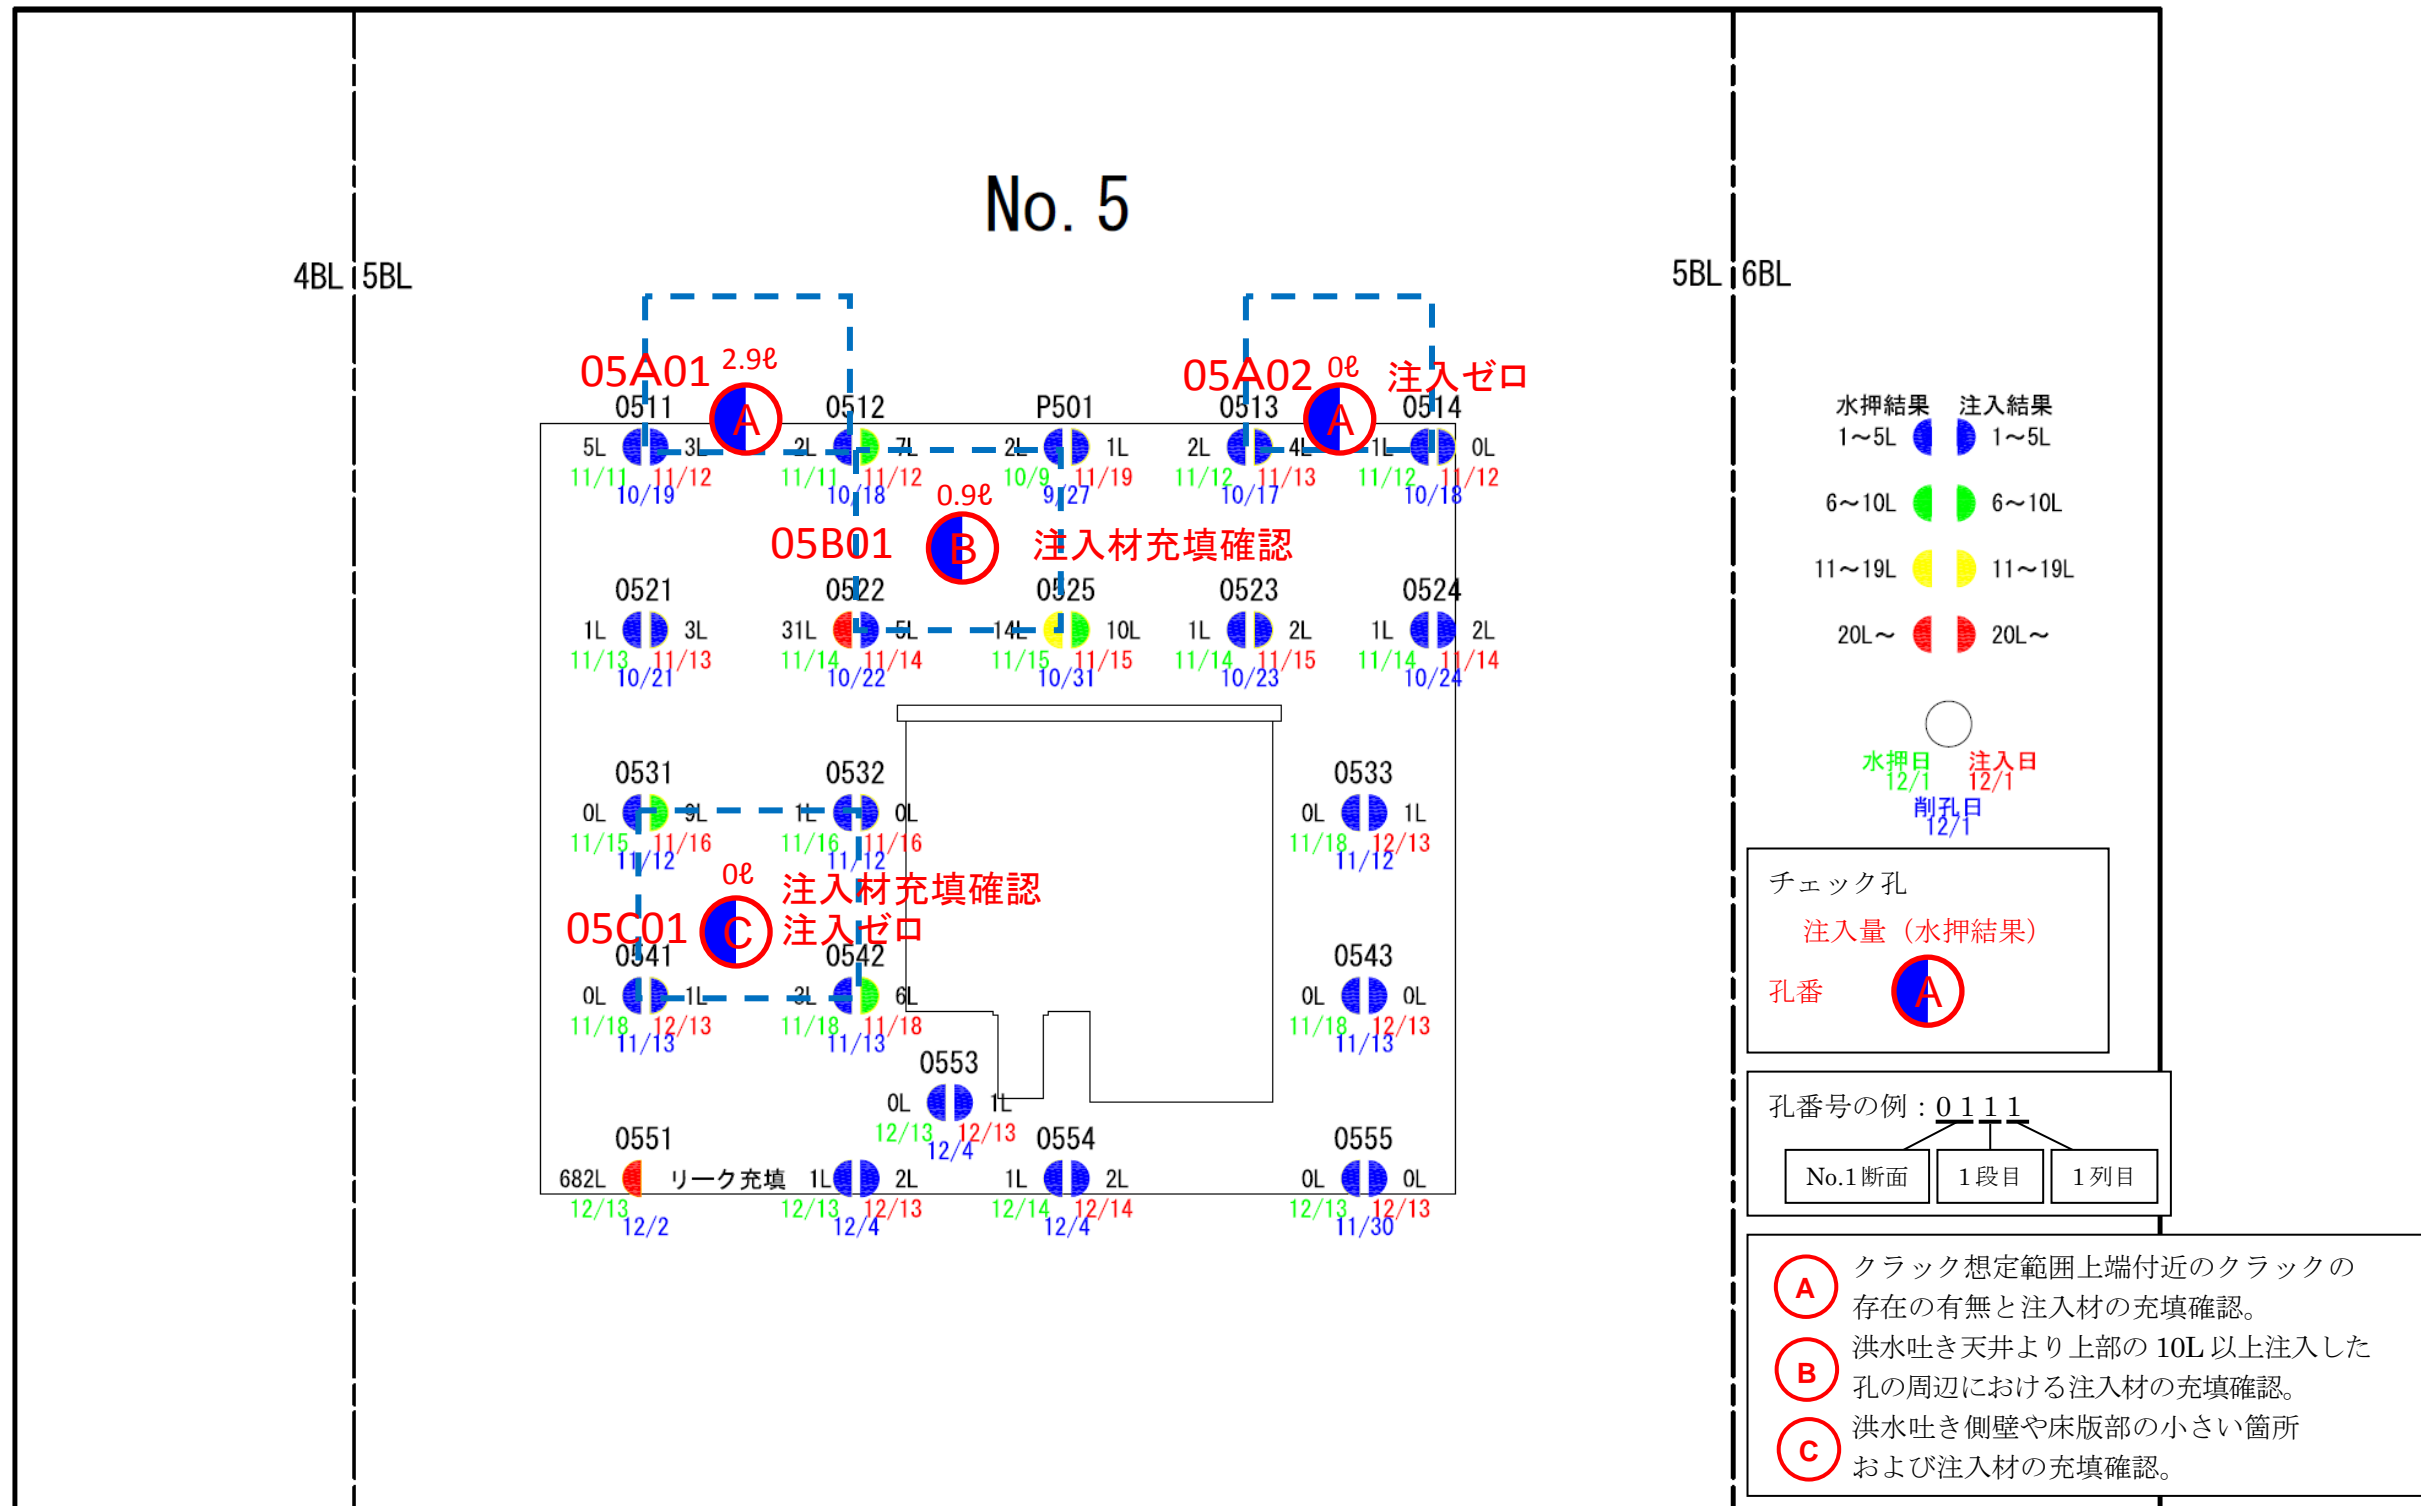
図 3.4.51 No.5 チェック孔水押し試験結果

チェック孔 A : 05A01 孔は水押し量が 2.9L と小さく、05A02 孔は、水押し量が 0L であったことから、クラック想定範囲外の箇所と考える。

チェック孔 B : 05B01 孔は、水押し量が 0.9L 極めて小さく、また周辺の標準孔が 2~31L に比べて小さくなっている。これらのチェック孔では注入材の充填も確認されているため、クラックは改良されたものと評価する。

チェック孔 C : 05C01 孔は、水押し量が 0L で注入材の充填が確認されており、改良されたものと評価する。

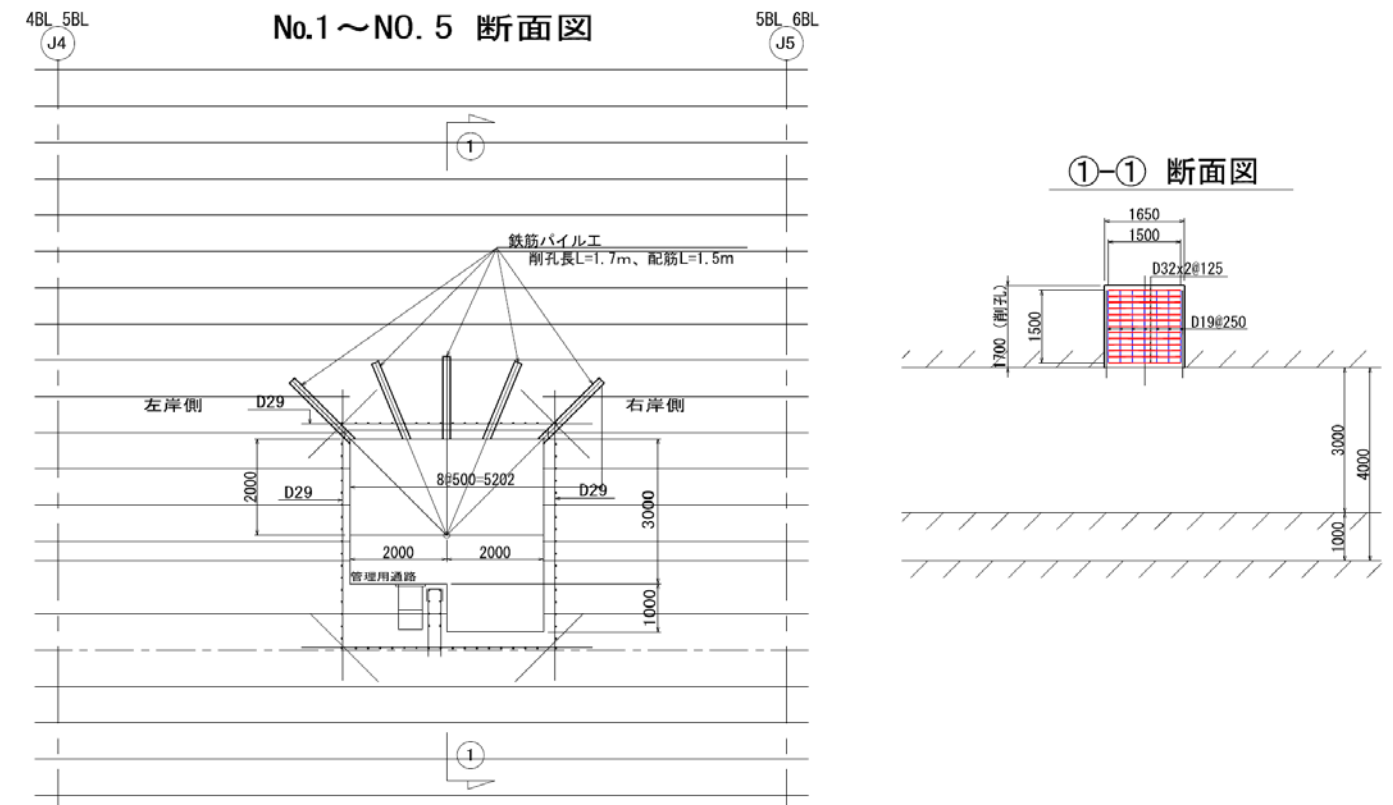
図 3.4.52 鉄筋パイル工計画図

洪水吐き内空断面の天端より上方では注入量も多く、クラック幅も側壁や床版下部に比べて広がったものと考えられる。このため天井部分は、グラウチングによる一体化と合せて、洪水吐き内側から放射状に鉄筋パイルを挿入する工法を併用してゆくものとする。(図 3.4.52 参照)
