3.5 基礎処理工

3.5.1 基礎処理計画の概要

浅川ダムにおけるコンソリデーショングラウチングは、堤体着岩部付近において、堤敷上流端から基礎排水孔付近（基礎排水孔を囲む）までの範囲で実施する遮水性改良目的のコンソリデーショングラウチングと F-V 断層およびその周辺で実施する弱部補強目的のコンソリデーショングラウチングがある。また、浸透路長の短い部分と貯水池外への水みちを形成するおそれのある高透水部の透水性の改良を目的とし、カーテングラウチングを実施する。

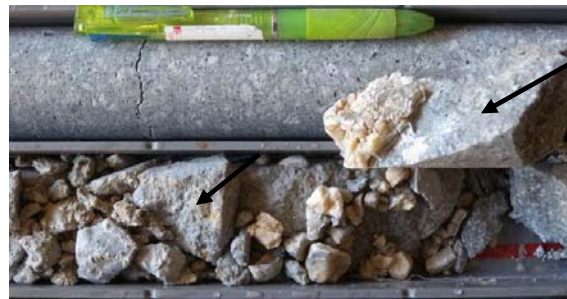
写真 3.5.1 PR-7 孔 18 ステージ

R6~R7ブロックでは、規定量中絶を繰り返すステージがあり、それらの箇所では写真 3.5.1 に示すように、かみ合わせが悪い割れ目（図中に示した割れ目位置のうちオレンジで表示）が確認された。

写真 3.5.1 PR7（パイロット）孔 18st に認められるかみ合わせが悪い割れ目（Lu=50.65 注入 12 回）

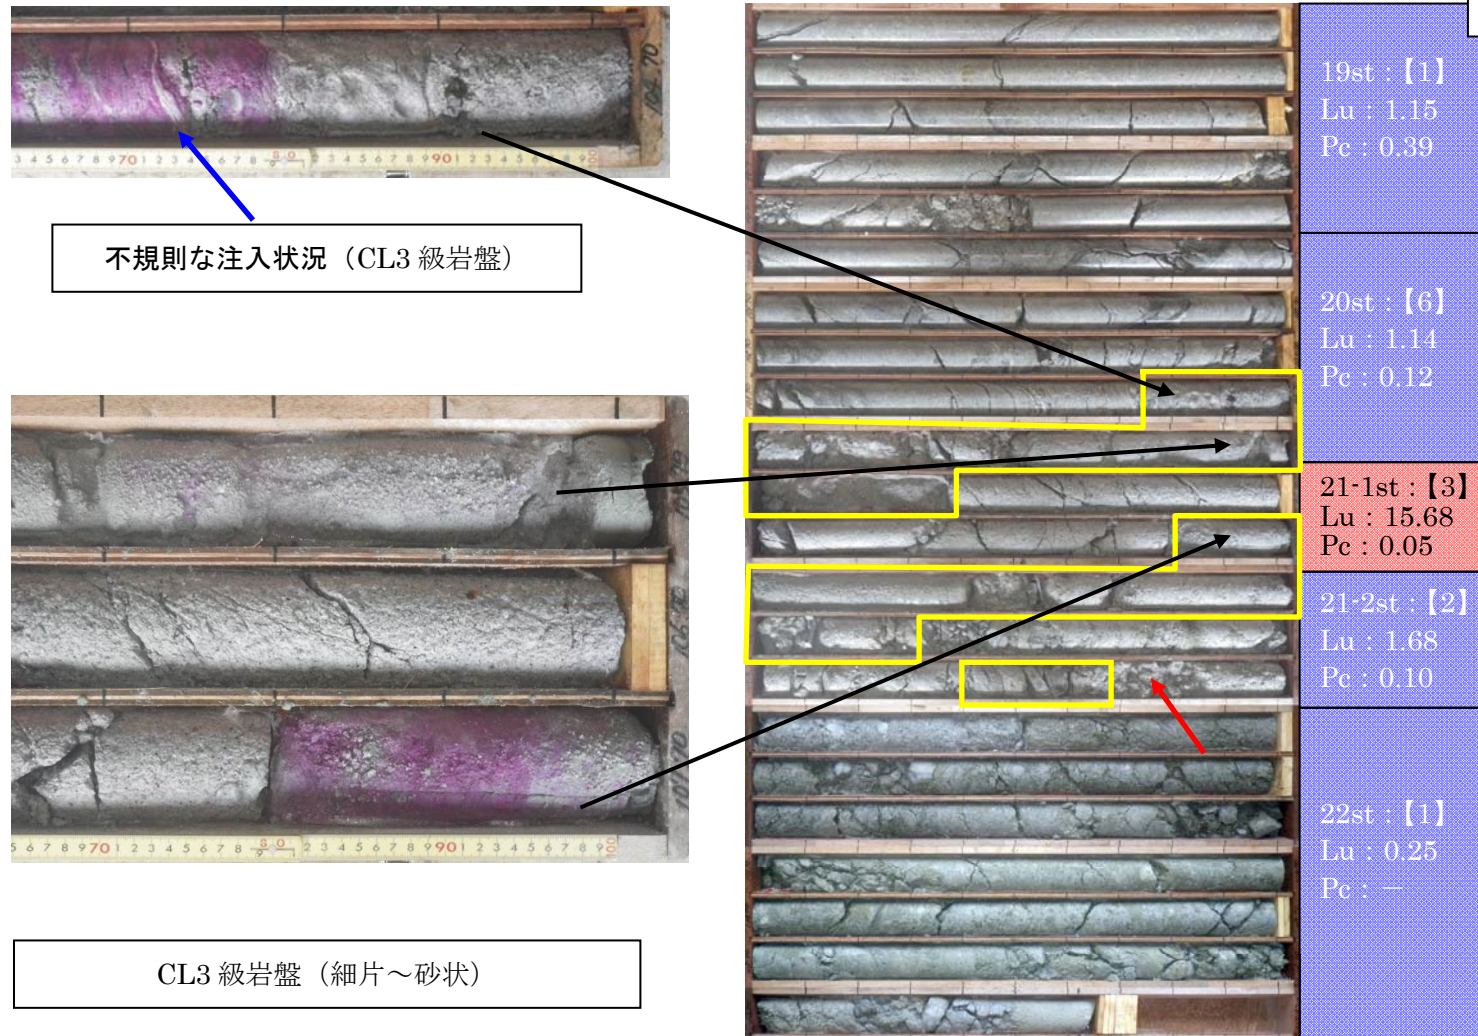
写真 3.5.2 R7-201 孔コア写真（19st 以深）

- ・ 2 次孔コア採取の結果、F-V 断層上盤深部では、細片～砂状を呈する CL3 級（一部 D 級）岩盤が断続的に分布し、一部割れ目によらない不規則な注入痕が確認された。
- ⇒ 下記（特に写真 3.5.2 左上の写真 写真の位置は右図に示す※）
- ・ CL3 級の岩盤には、明瞭な割れ目は認められない。

赤矢印：FV 黄囲み：CL3～D 級岩盤 【】：注入回数

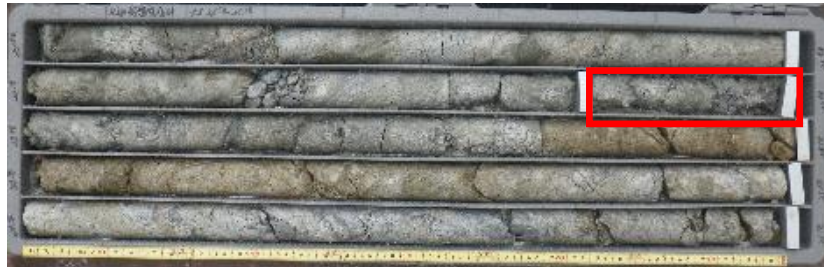
R3-GR3 孔 4st (Lu=0.48, Pc=0.39)
赤囲みが F-V 本体。CL3 級岩盤はない
(岩盤変位計孔のため、注入はなし)。

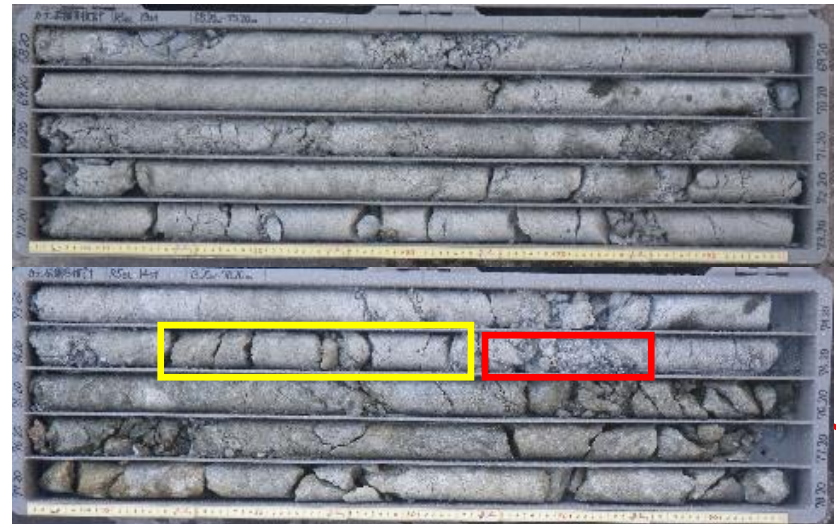
R5-GR5 孔 13st (Lu=0.66 Pc=0.39, 14st (Lu=1.64, Pc=0.19)
赤囲みが F-V 本体。黄囲みは CL-3 級だが狭小
(岩盤変位計孔のため、注入はなし)。

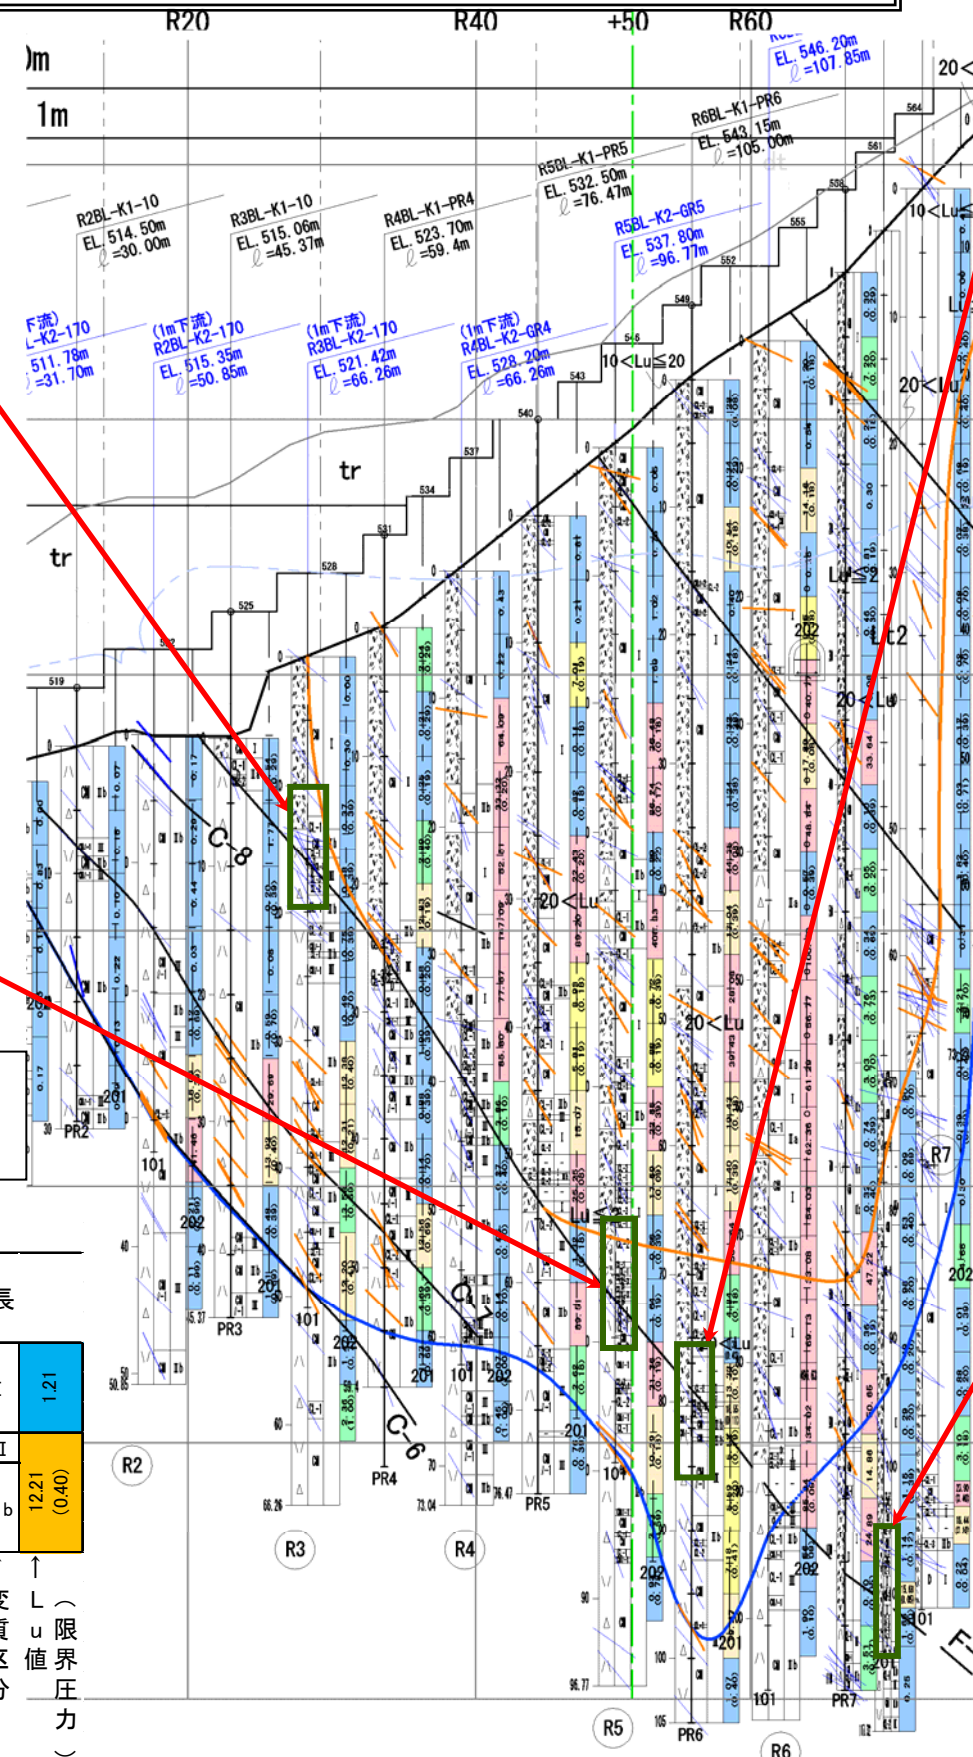
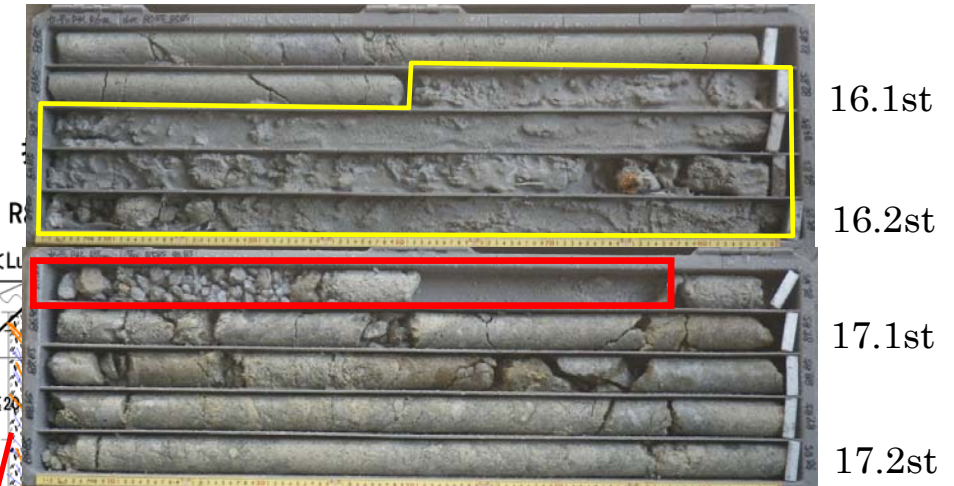
16.1st
16.2st
17.1st
17.2st

R6-PR6 孔 16.1st (Lu=1.34 Pc=0.40)、16.2st (Lu=13.33 Pc=0.10)、17.1st (Lu=18.55 Pc=0.11)、17.2st (Lu=5.52 Pc=0.19)
※孔壁が自立せず各ステージを2回に分けて実施。赤囲み内に F-V 本体が分布。黄囲みは CL-3 級 (この孔より右岸側が特に厚くなる)。16.1st : 2回、16.2st : 7回で注入完了。17st はいずれも1回で注入完了。

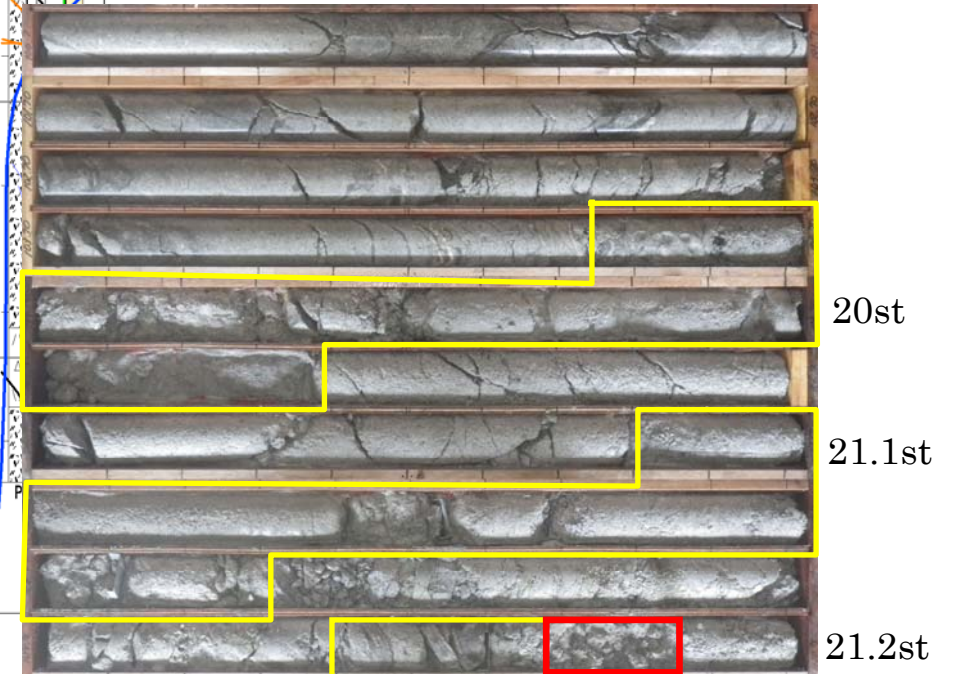
20st
21.1st
21.2st

R7-201 孔 (再掲) 20st (Lu=1.14, Pc=0.12)、21.1st (Lu=15.68 Pc=0.05)、21.2st (Lu=1.68, Pc=0.10)
赤囲み内に F-V 本体が分布。黄囲みは CL-3 級。
20st : 6回、21.1st : 3回、21.2st : 2回で注入完了。

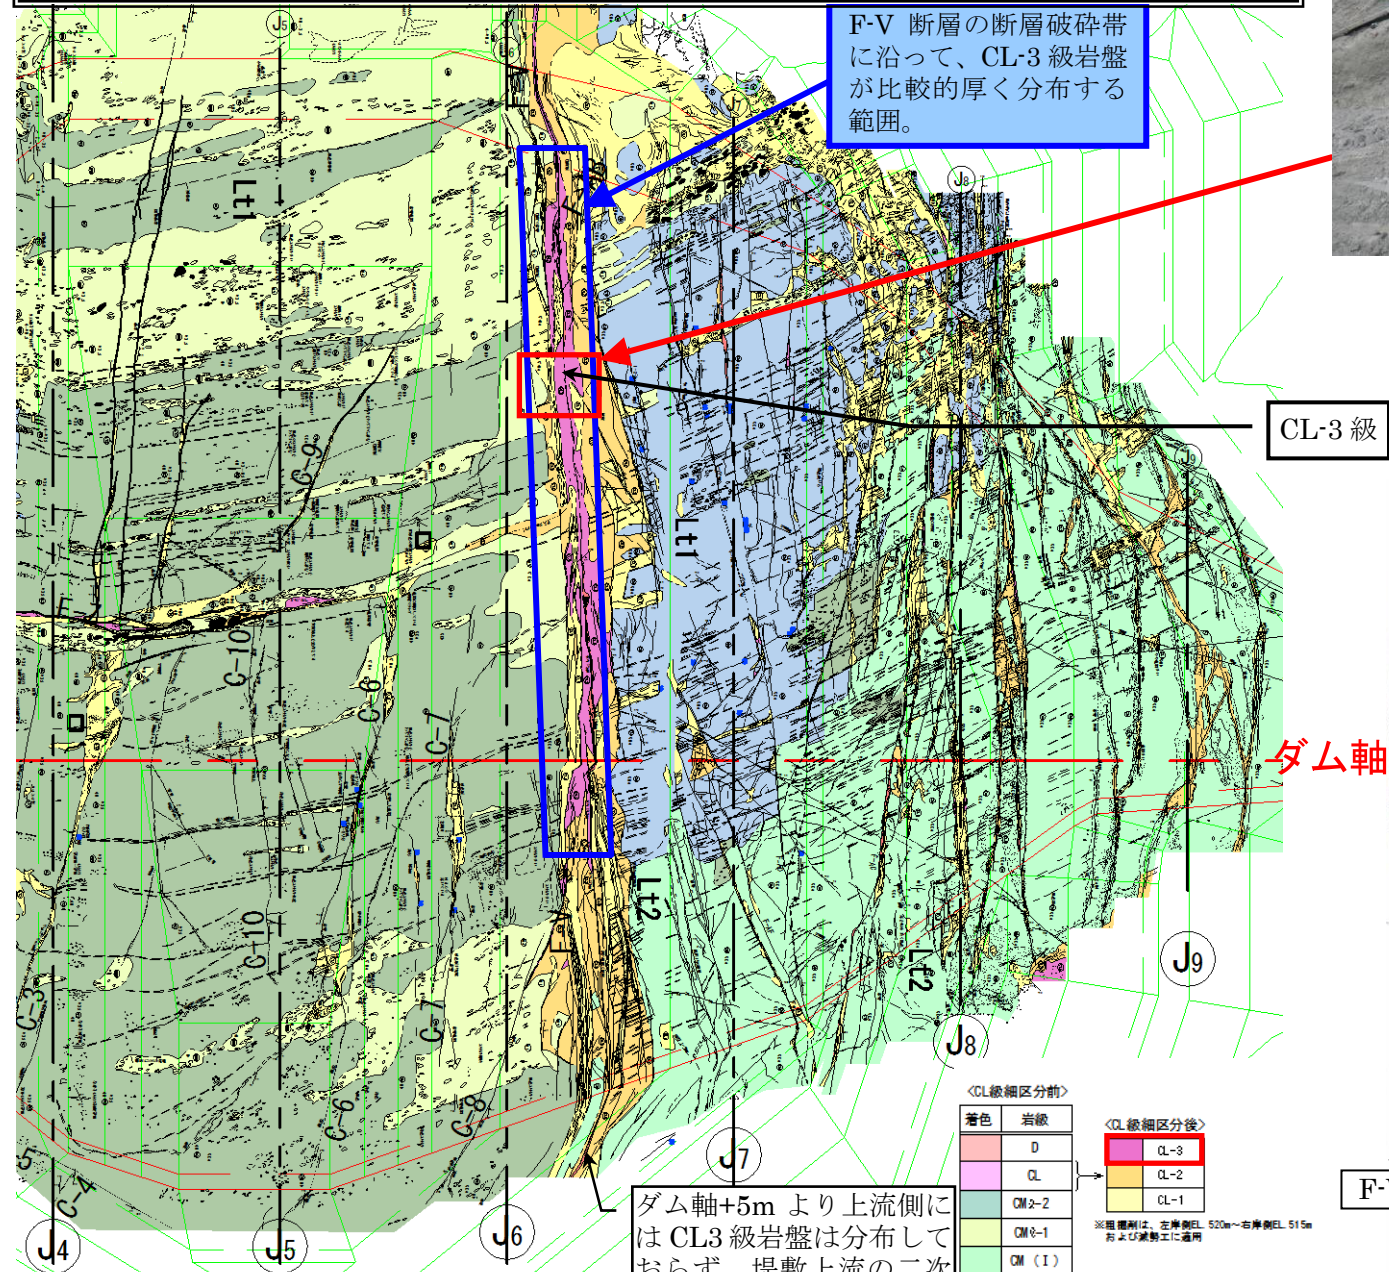
図 3.5.10 堤敷の F-V 断層付近における CL-3 級岩盤の分布 (ジョイント間隔は 15m)

堤敷では、止水ラインの深部で確認された F-V 断層上盤の細片~砂状を呈する岩盤 (CL-3~D 級岩盤) はダム軸付近から下流に出現している。ただし、ダム軸+5m より上流側には分布しておらず (図 3.5.10)、堤敷上流の二次締切、仮排水 TN 呑口法面でも同様の岩盤状況が確認されている。

ダム軸+5m より上流側には CL3 級岩盤は分布しておらず、堤敷上流の二次締切掘削面、仮排水 TN 呑口法面でも同様の岩盤状況が確認されている。

このダム軸付近から下流側の D~CL-3 級岩盤に対しては、既往委員会で報告済みの遮水目的のコンソリデーショングラウチング（改良目標値 5Lu）および弱部補強目的のコンソリデーショングラウチング（改良目標値 10Lu）により、改良目標値以下に改良されており、遮水性は確保されている。

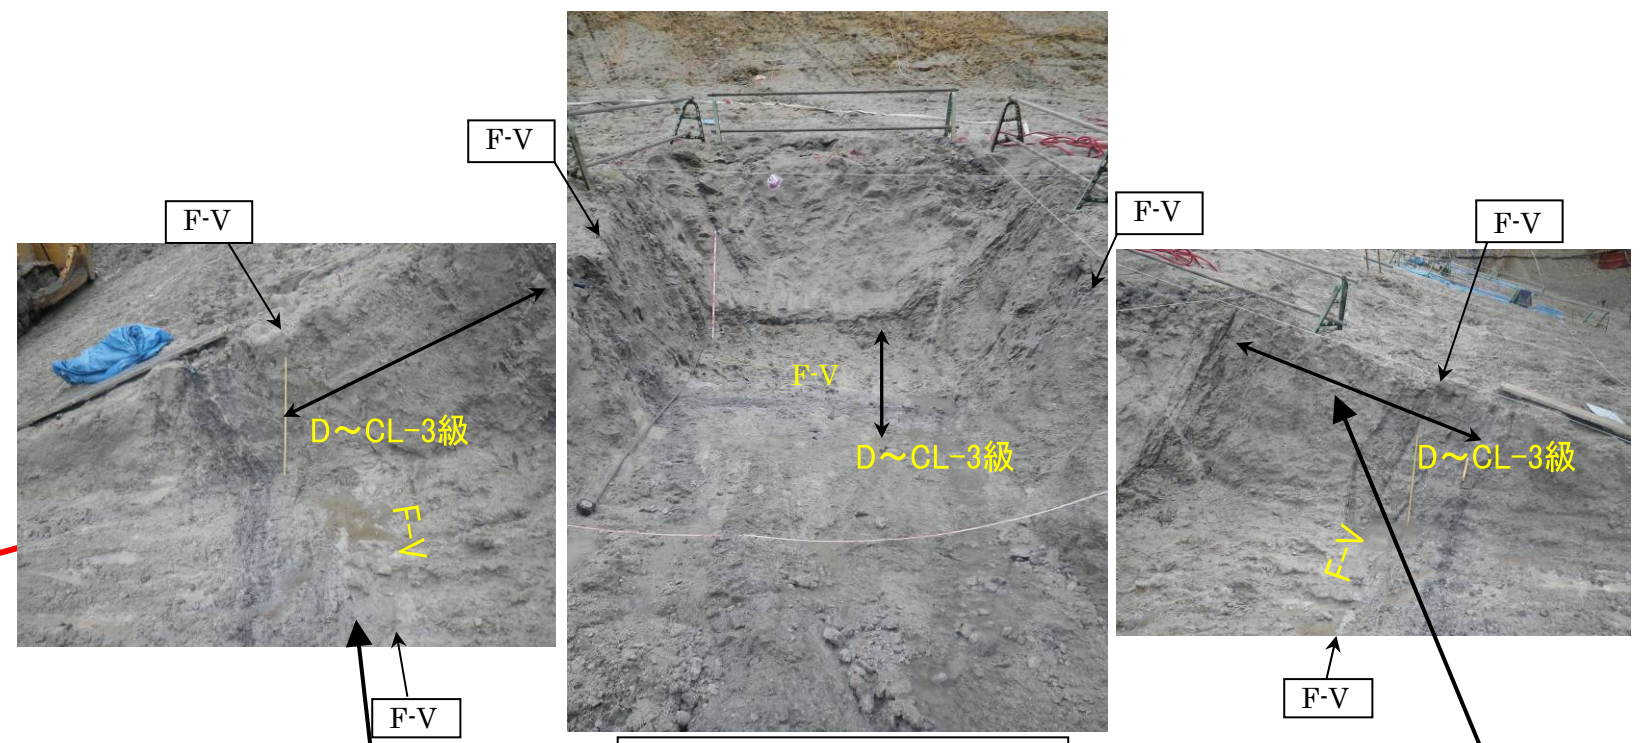
写真 3.5.3 ダム軸-25m で実施したトレンチの展開写真

以下に、堤敷のダム軸-25m で実施したトレンチの状況を示す (写真 3.5.3・図 3.5.11)。D 級は概ね粘土状、CL3 級は砂状~細片状であり、CL3 級はハンマーのピックが刺さるもしくはねじり鎌で強く削ると剥ぐことができる程度の硬さであるが、いずれも割れ目は確認されない。

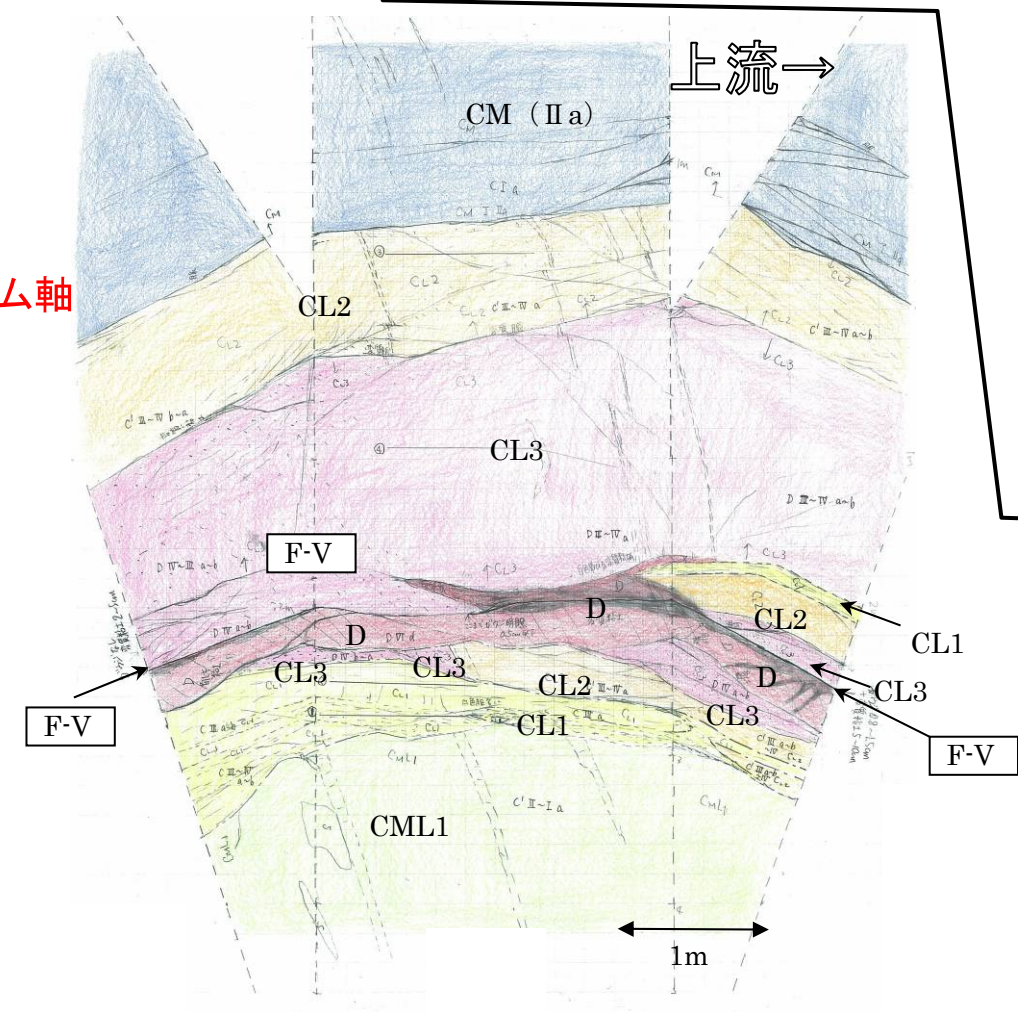
図 3.5.11 ダム軸-25m で実施したトレンチのスケッチ (図 3.5.10 中の赤囲み位置 縮尺 1:50)
 ・本トレンチでは、F-V 断層に沿ってガウジおよび粘土混じり細片化帯 (D 級) が約 20cm 確認される。
 ・上記トレンチでは、断層に沿って CL 級 (CL-1~CL-3) となる幅は 3.5m である。このうち、CL-3 級は断層上盤側では 2m 程度分布し、止水ライン深部と同様の岩盤状況となっている。

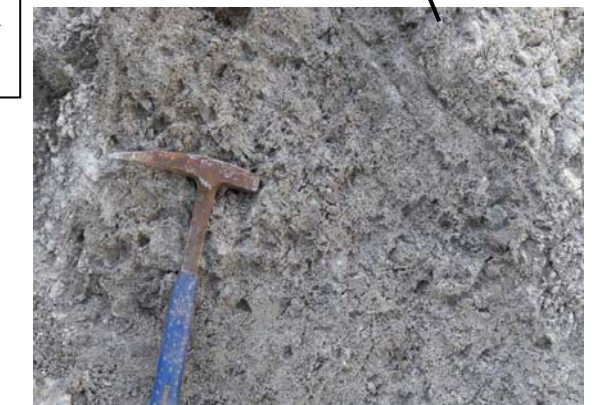
写真 3.5.4 CL-3 級岩盤の近接写真
 割れ目の発達はなく、砂状~細片状を呈す。ねじり鎌でやや強く削ると剥ぐことができ、ハンマーのピックが刺さる程度の硬さ。

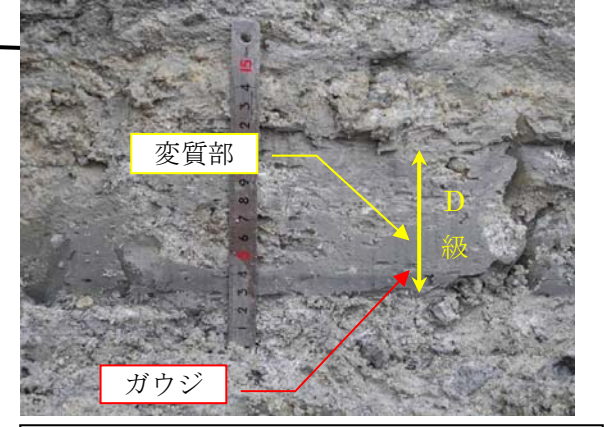
写真 3.5.5 D 級岩盤の近接写真
 ガウジ及び熱水変質を受けた粘土化帯。割れ目はない。

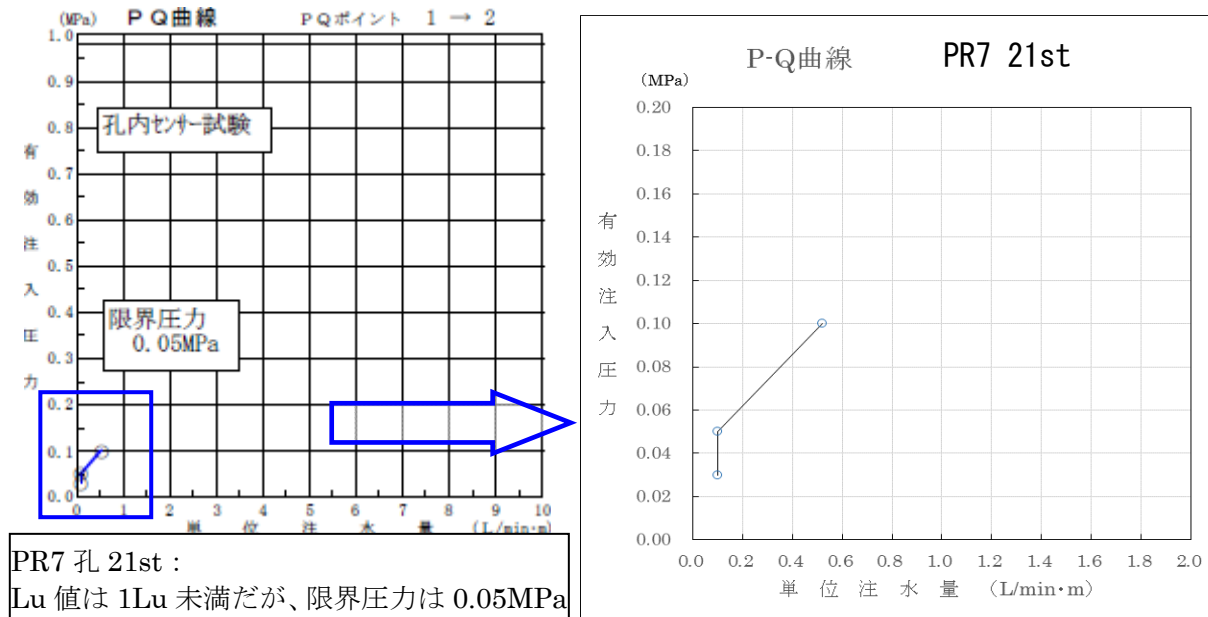
パターン① : 限界圧力が低い、難透水 (5Lu 以下) となるパターン

- ・当該箇所では 3 パターンの PQ 曲線が確認される (限界圧力が低い、難透水 (5Lu 以下) となるもの (パターン①)、1 点目で既に限界圧力に達していたと考えられるもの (パターン②)、原点を通らず、ルジオン値の評価ができないもの (パターン③))。
- ・パターン①では、左上の図のように限界圧力が 0.05MPa と想定されるものがあり、パターン②では 10Lu 以上となっている事例でも、下記右上に示すように PQ 曲線の形状からすでに限界圧力に達していると思定され、本来、難透水的であると評価する。
- ・また、ルジオン値の評価ができないパターン③も、パターン①、②で例示したコアと同様のコア性状を示すことから、難透水的であると推定される。
- ・このため、オリジナルな CL-3~D 級岩盤については、概ね限界圧力が低いものの、割れ目はなく、難透水的なものとして評価する。すなわち割れ目ゾーン区分は、I ゾーンとする。

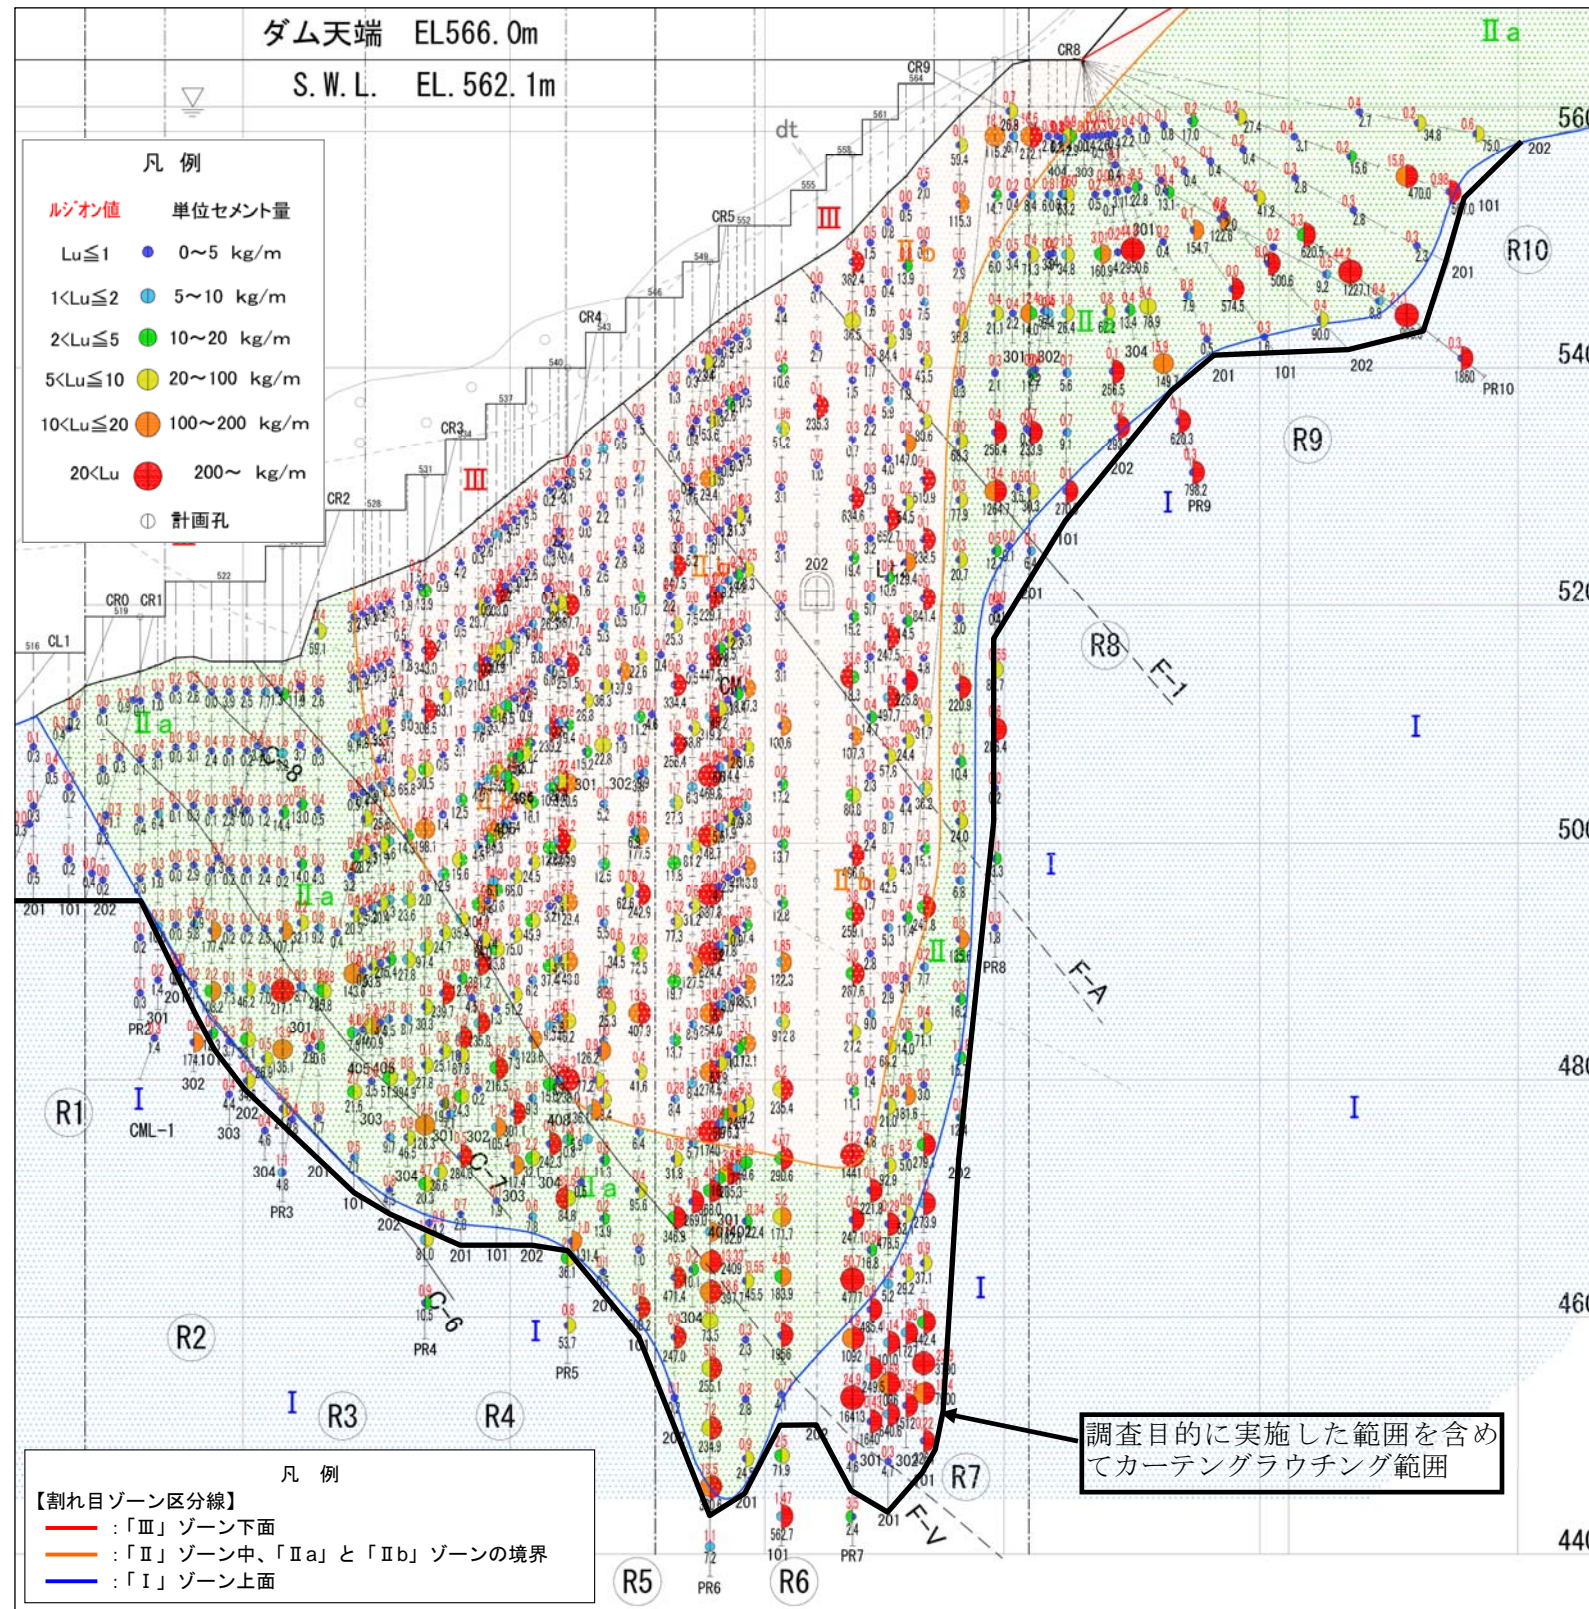
図 3.5.12 右岸深部のカーテングラウチング

前述したように右岸深部の F-V 断層上盤に分布する D~CL-3 級岩盤は、難透水的であることを確認したが、限界圧力が低くセメント注入量が多い箇所があった。このような箇所についてもグラウチングの結果、計画 1 次孔、計画 2 次孔、追加 3 次孔の実施により改良目標値以下を確認した。
