3. 品質確保・工程管理

3.4.5 常用洪水吐きに発生しているクラックの対策工の実施

3.4.6 水位計、エレベータシャフト内の調査

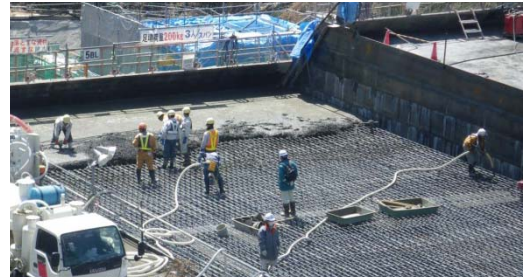
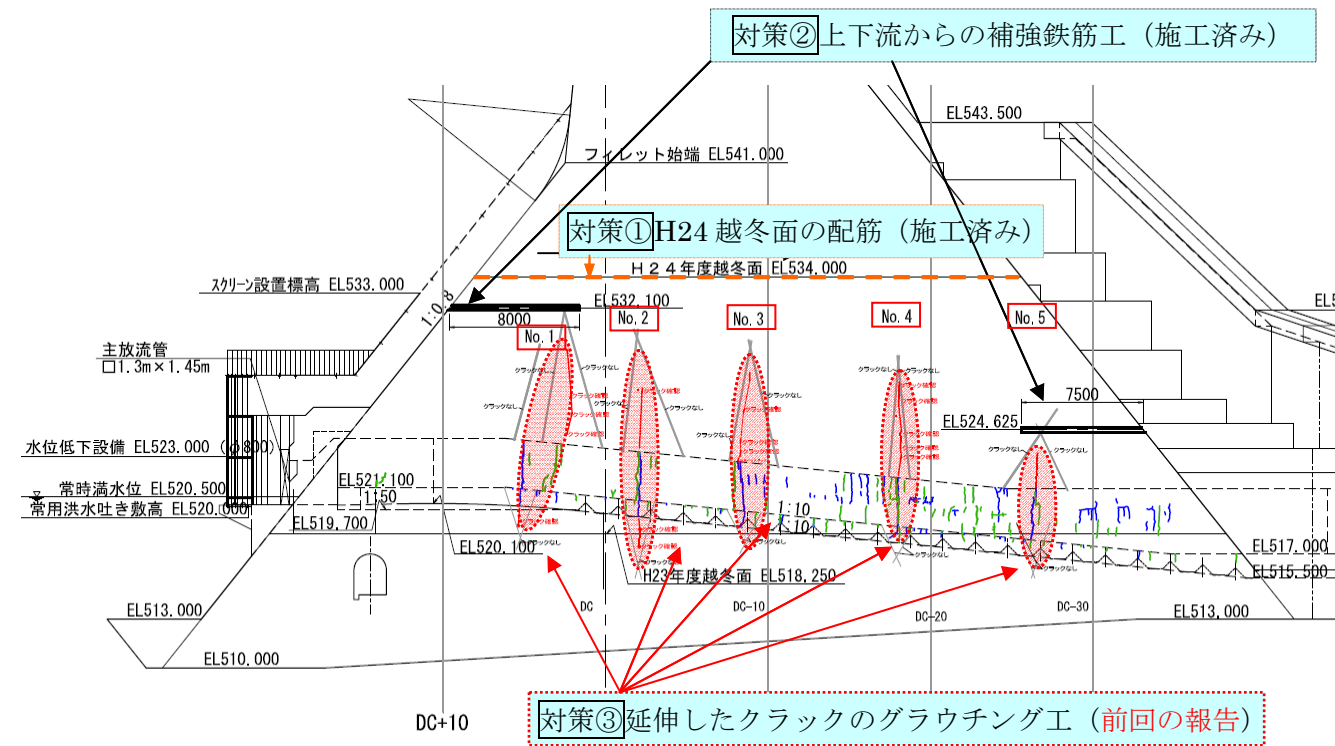
図 3.4.34 実施したクラック対策工概要図

平成24年10月6日に確認した常用洪水吐きのクラックに対し、既に報告しているように、図3.4.34に示す対策①～対策③を実施した。対策①、対策②は、クラック延伸防止対策として実施したものである。図3.4.35、図3.4.36には、実施済みの対策①のH24越冬面の配筋概要、対策②の配筋概要を示す。

現状の状態でクラックが存在しても現行の設計基準に基づく安定性を満たすことを確認しているが、堤体コンクリートの一体化と今後ダムが冷却する過程でのクラックの進展を防止するために、対策③のクラックグラウチングを実施した。

さらに、洪水吐き内側から放射状に削孔し、鉄筋パイルを挿入する補助工法も併用する。

また、洪水吐き壁面表面に短く不連続に分布するクラックは、写真3.4.35 平成24年越冬面配筋施工状況表面補修を実施する。

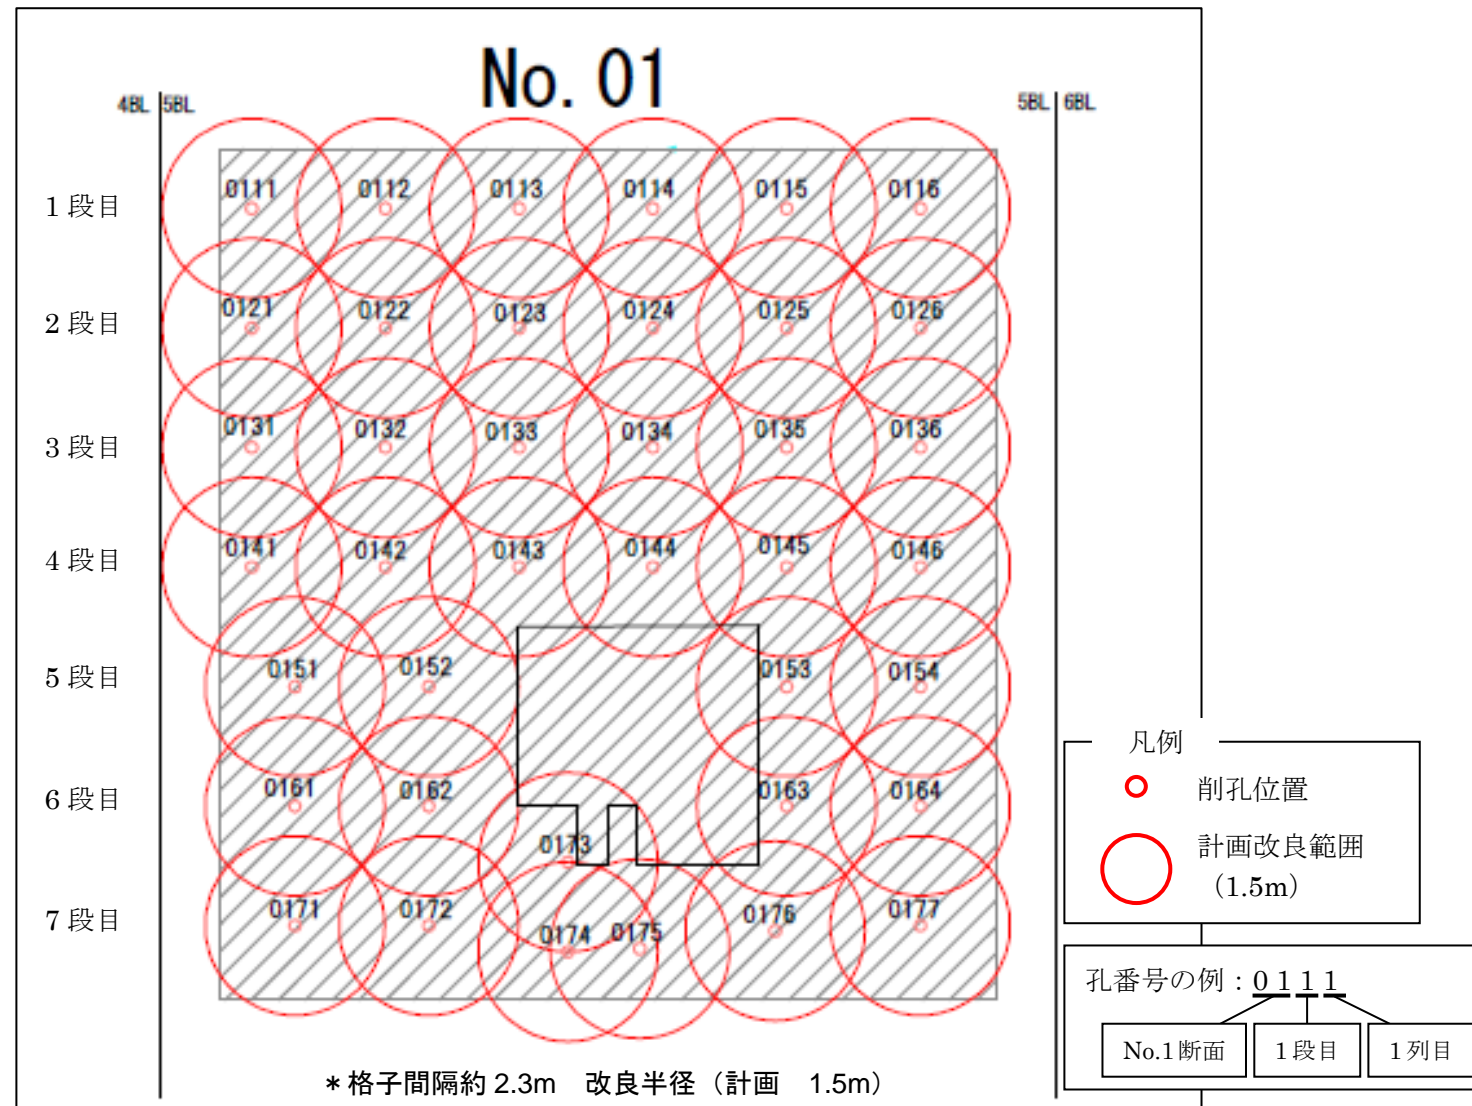
図 3.4.37 対策③ No.1 標準孔配置図

図3.4.37には対策③のクラックグラウチングの孔配置図を示す。

計画では図 3.4.37 に示したように、改良半径 1.5m 程度として想定し、標準孔間隔 2.3m の孔配置を決定して施工したが、今回の注入結果から当初の計画孔配置は妥当であったと判断される。

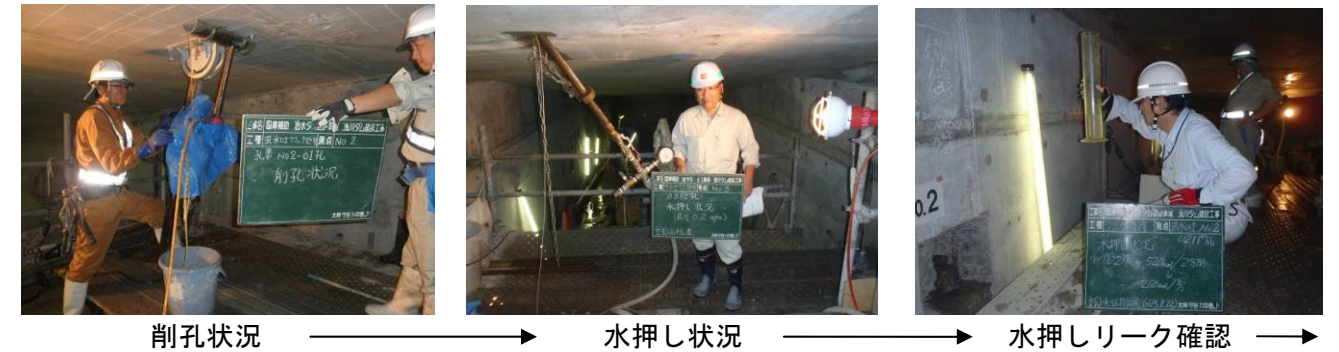
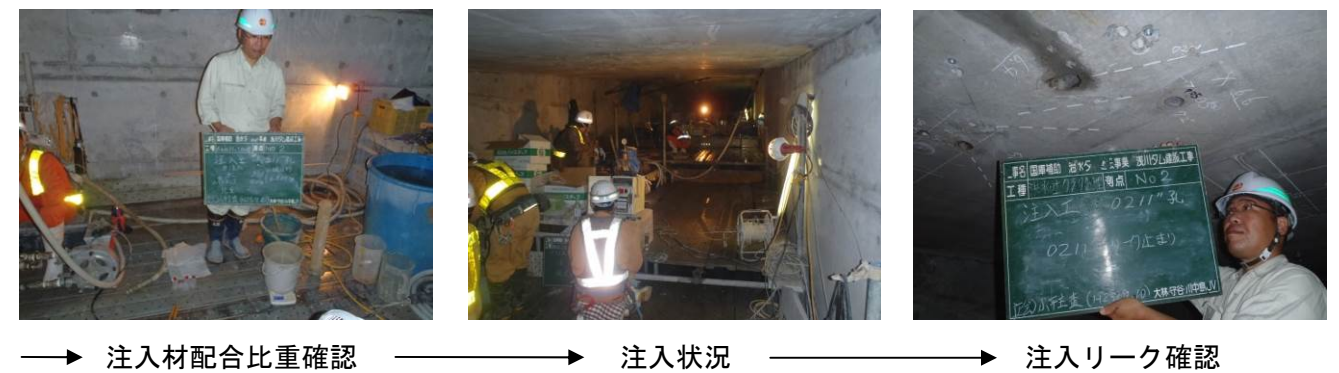
写真 3.4.36 延伸したクラックのグラウチング工施工状況

クラックグラウチングの施工状況を、写真 3.4.36 に示す。

クラックの削孔は、調査孔で確認したクラック位置より約 1m 深く削孔 (φ51mm) した。そして想定されたクラックより 0.5m 手前にパッカーを掛けて注入した。

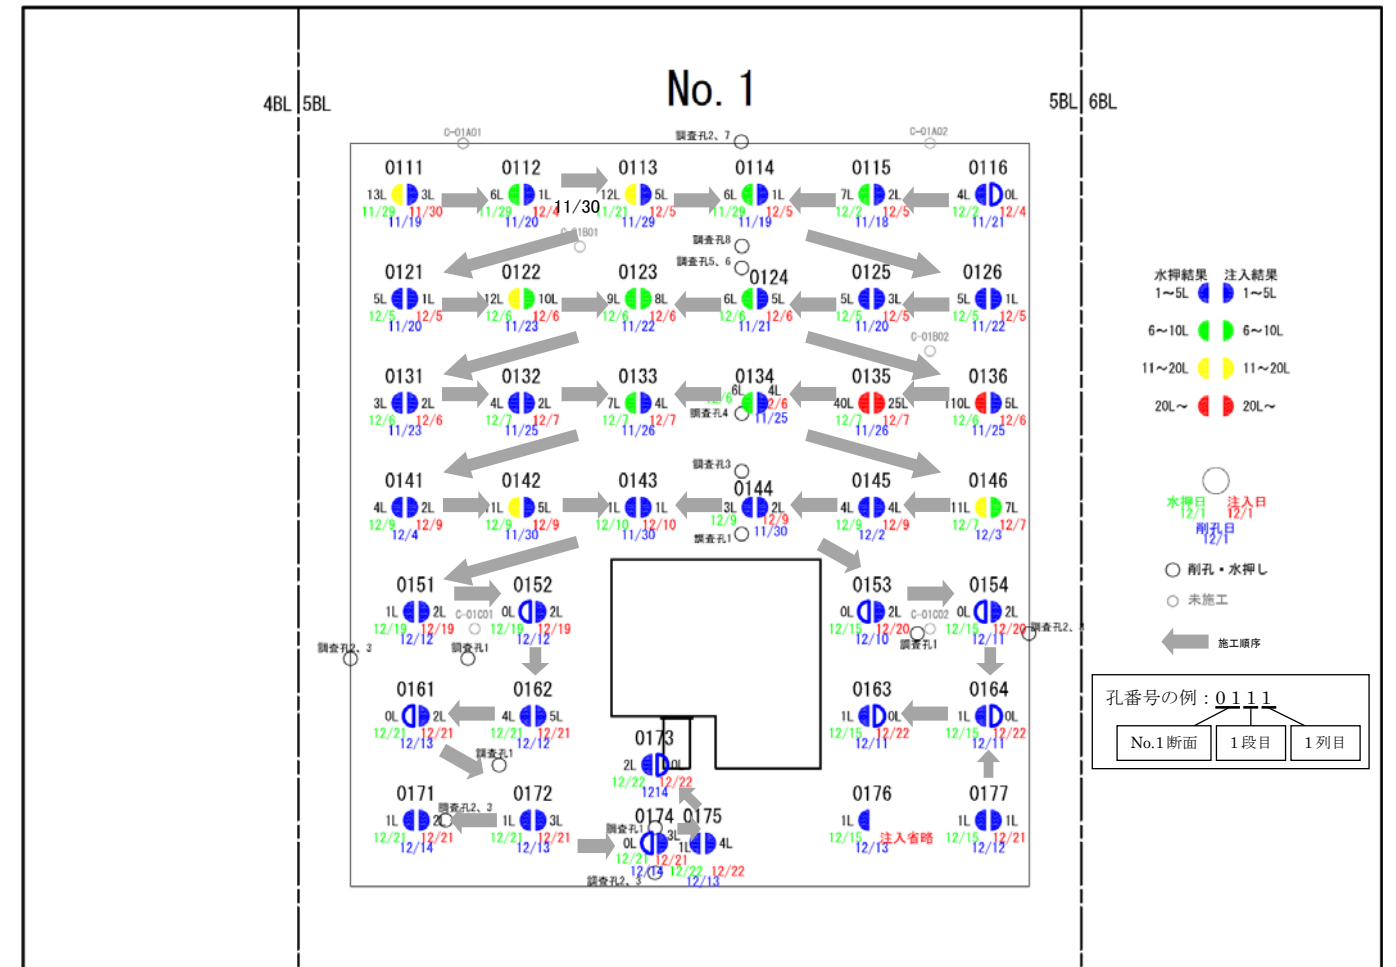
図 3.4.40 対策③ No.1 注入状況図

- No.1、4、5 断面は、20L 以上注入した孔は非常に少なく、洪水吐き側面および下部は 1～5L 程度の注入量となっている。
- No.2、3 断面は、洪水吐き天端より上部に 20L 以上注入した孔が多い。洪水吐き側面および下部は 1～5L 程度の注入量となっている。

クラックグラウチングの手順は、上方から下方孔に向かって、外側から内側に向かって注入することを基本とする。削孔日、水押し日、注入日を図中に記載している。

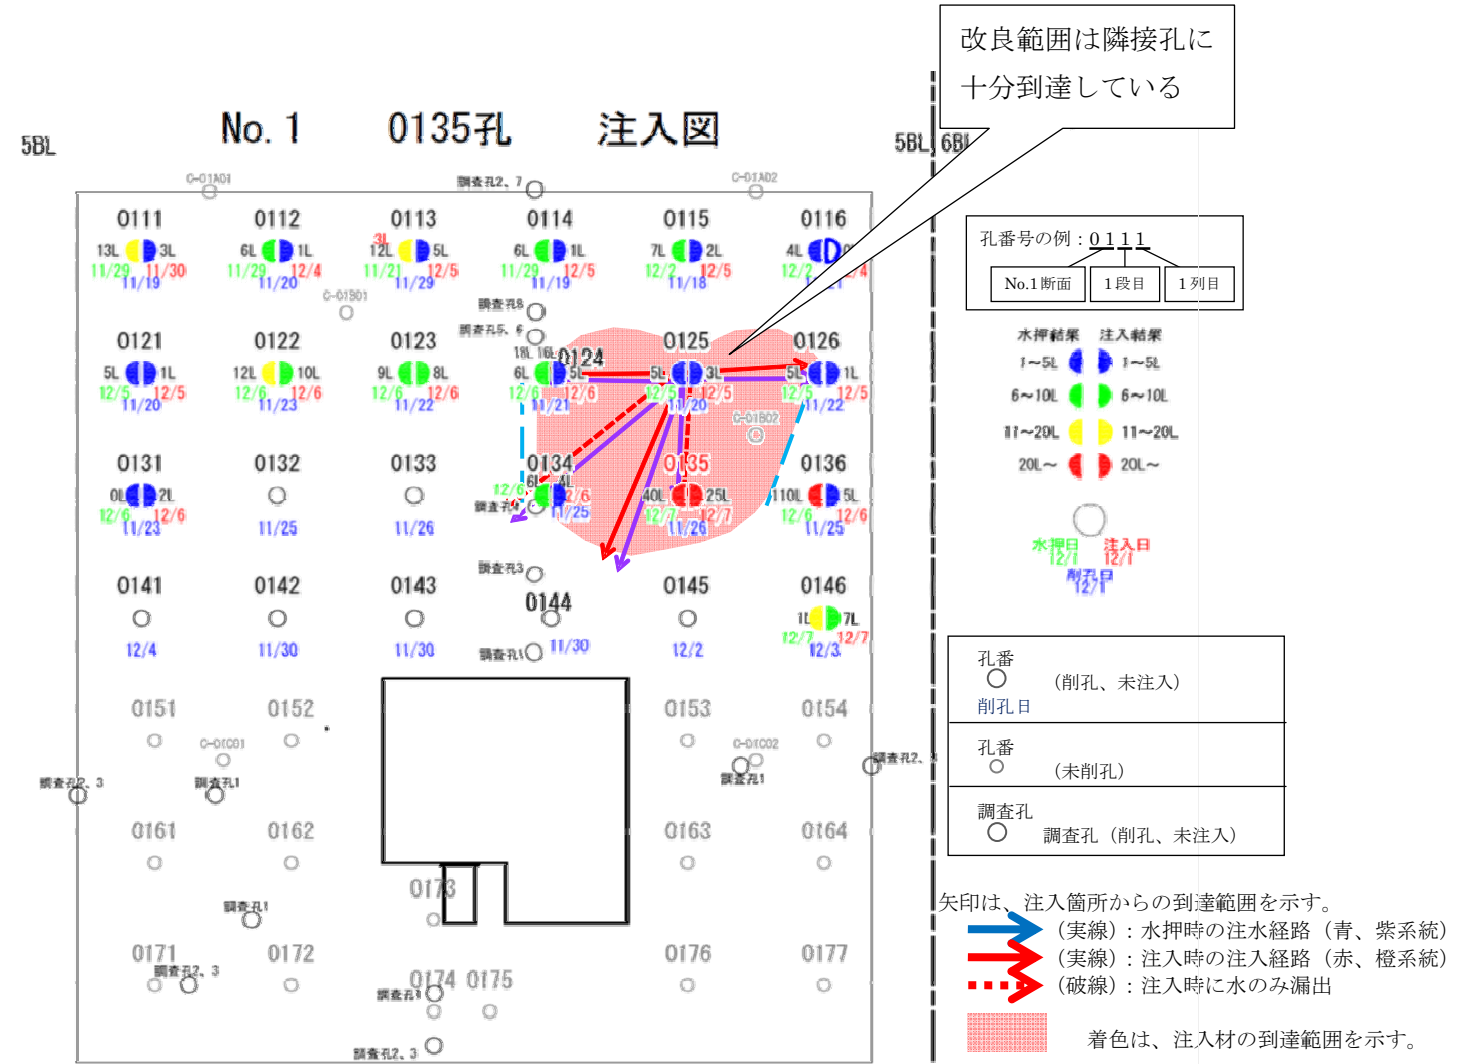
図 3.4.45 注入範囲図の例 (No.1 断面 0315 孔)

これら水押し及び注入時に漏出した43孔について、注入箇所と水または注入材が漏出した箇所を直線で結んで矢線図を作成し、これをもとに注入材の注入範囲図を作成した。図 3.4.45 に No.1 断面の 0315 注入孔からの注入範囲図の作成例を示す。

また漏出が確認されていない洪水吐き側壁部～床版部(施工範囲の概ね下半分)は、先行した上部からの注入で改良されていることも考えられるが、断面によらず対象箇所の注水量および注入量が少ないこと、洪水吐き天端から上部よりも床版下部のクラック長が短いことなどを併せて考えると、当初からクラックの幅が狭く、部分的にしか開いていなかったとも考えられる。

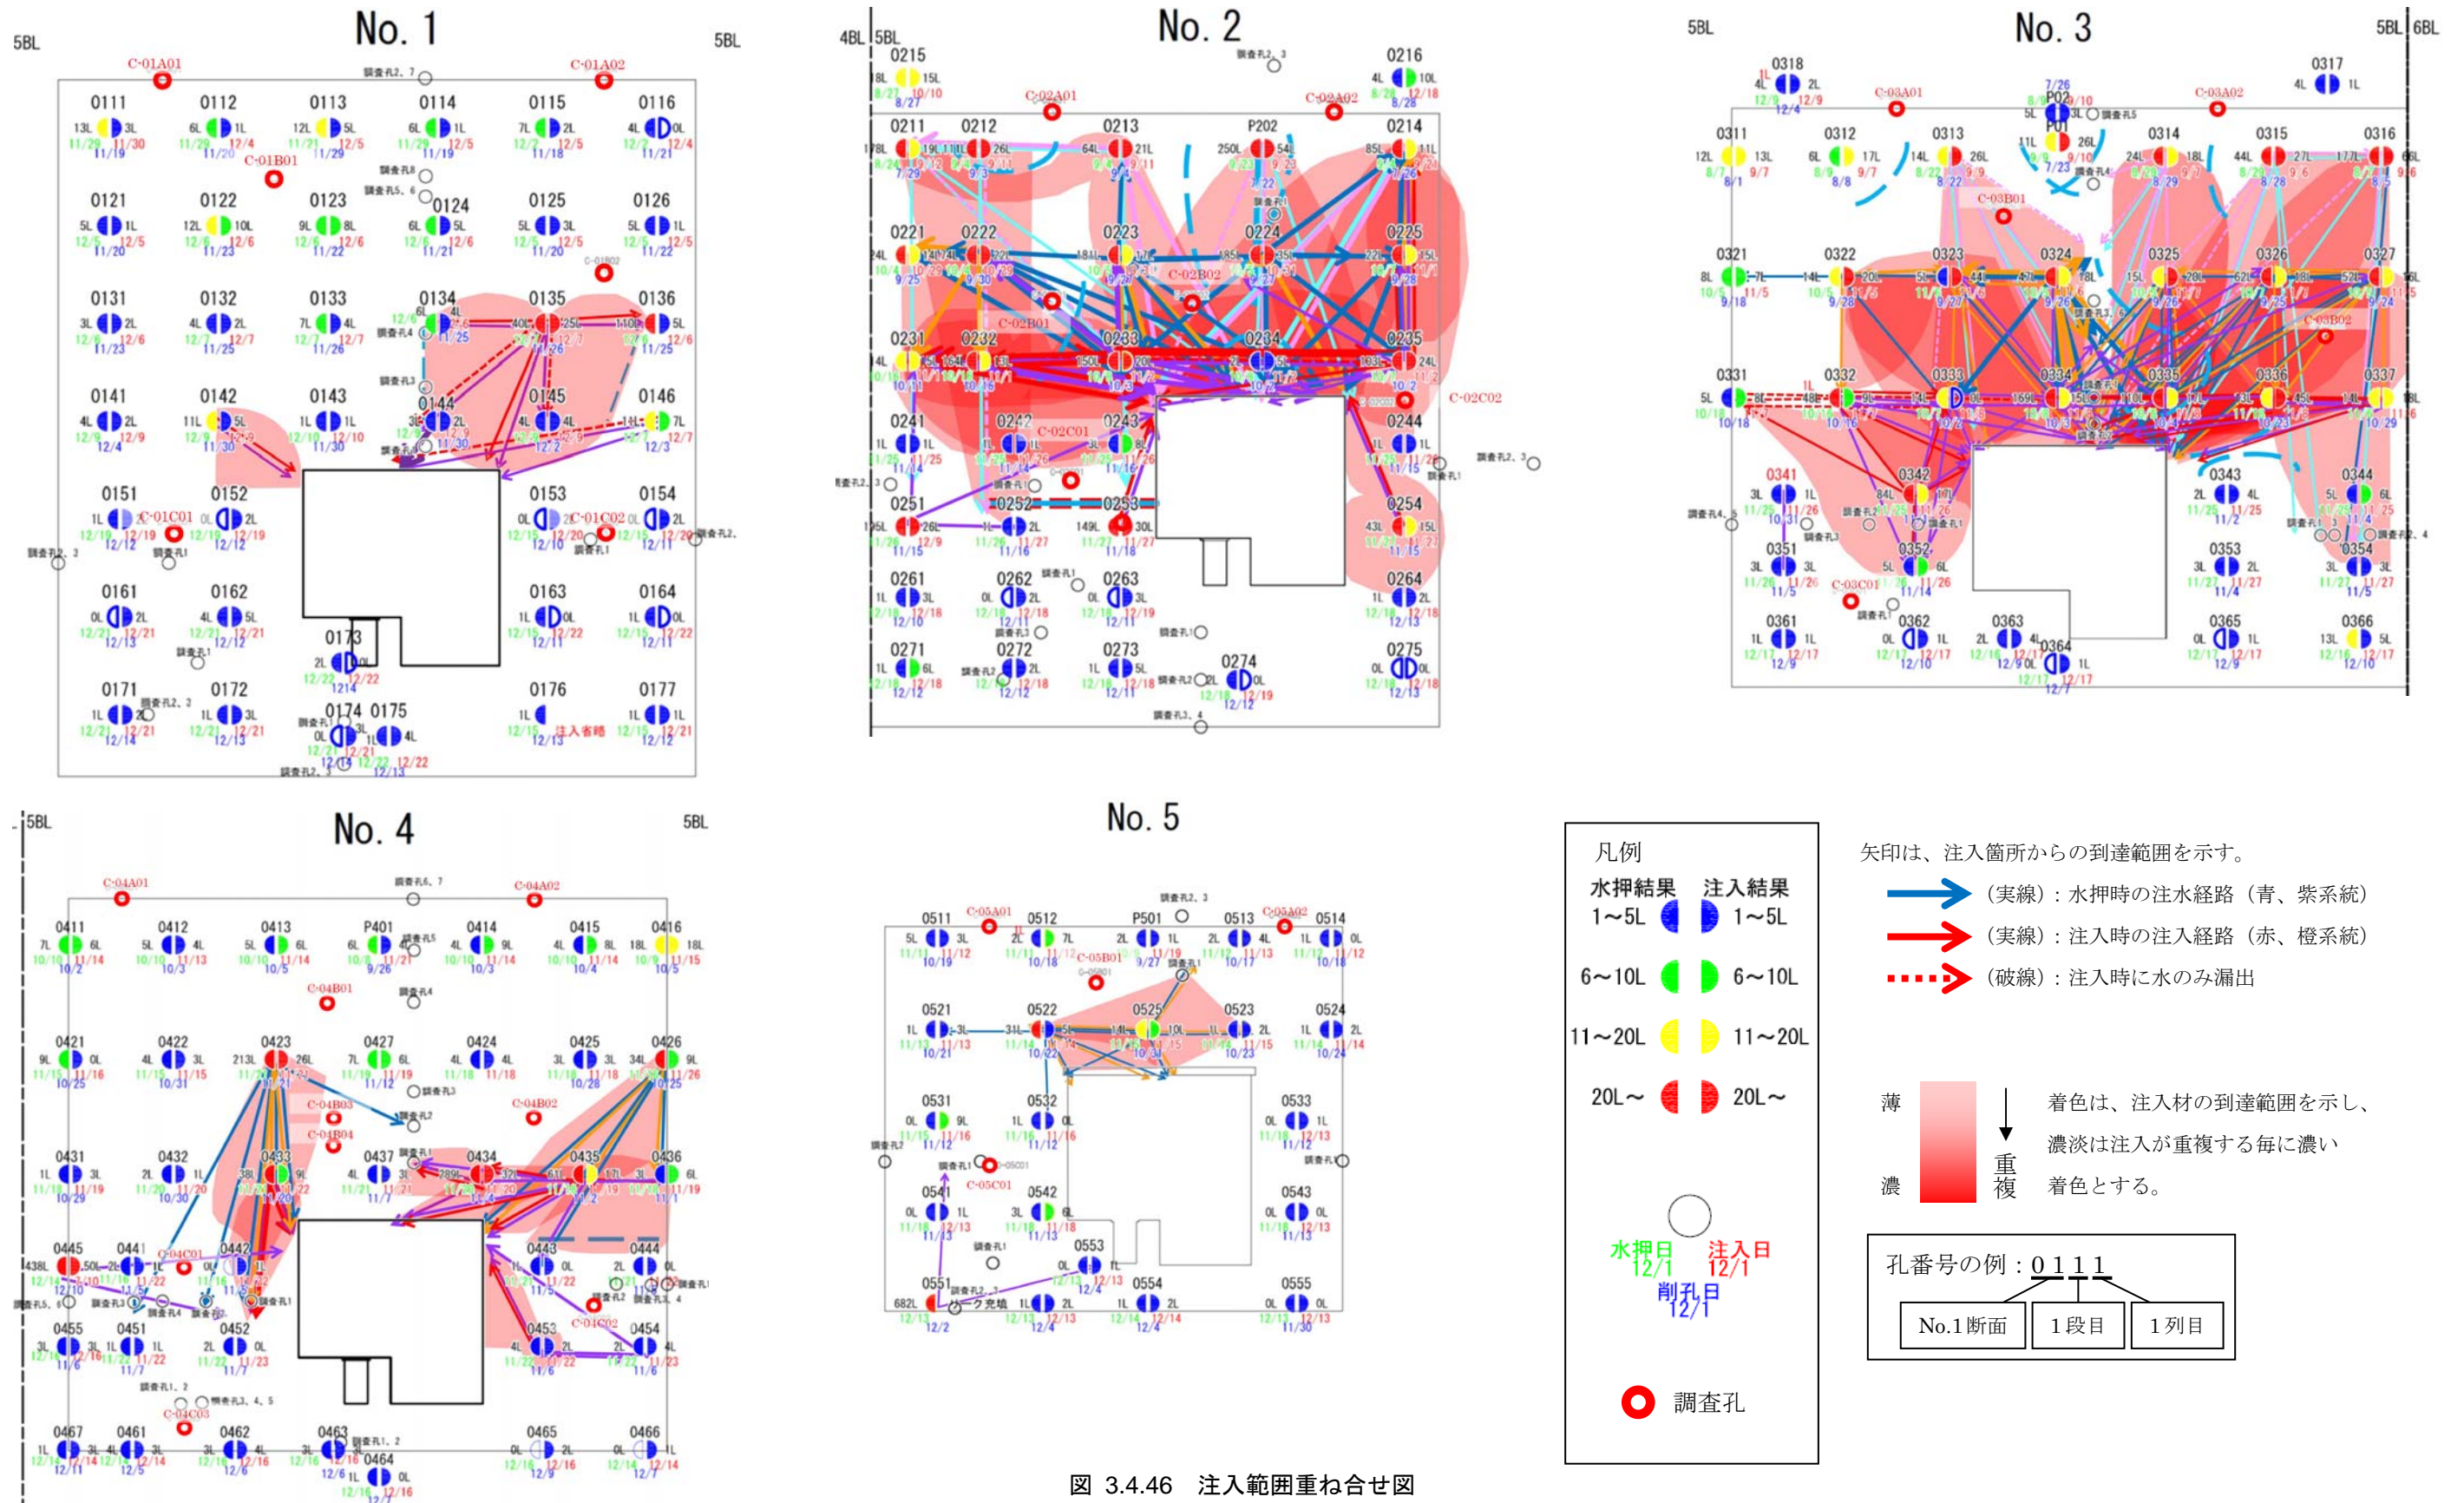
図 3.4.46 注入範囲重ね合せ図

特に注入量の多い孔からは、下方向や横方向の隣接孔に注入材が到達しており、上方向の隣接孔に注入材が到達しているものもある。

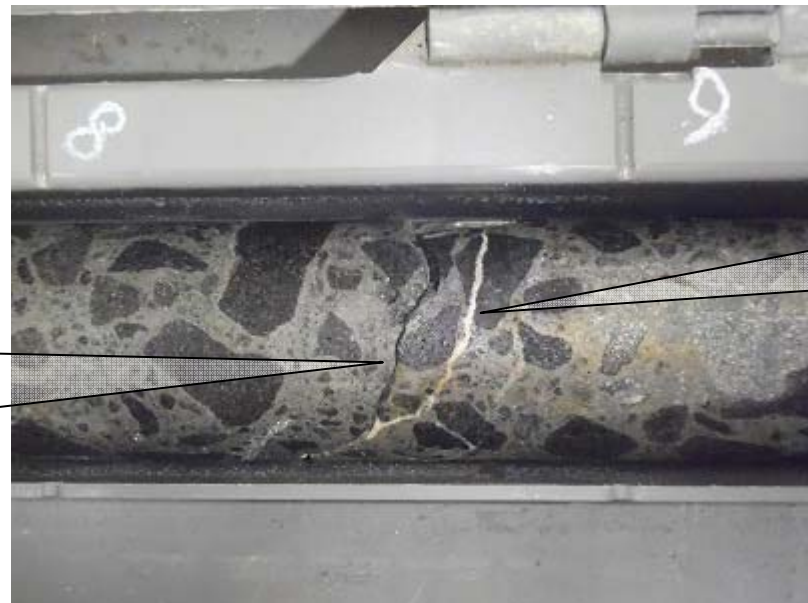
写真 3.4.37 注入材の確認されたクラック例 (No.2 C-02B01)

亀裂面の状況から明らかに削孔中に割れたものと判断される。

クラックに注入材が充填したことを確認した。

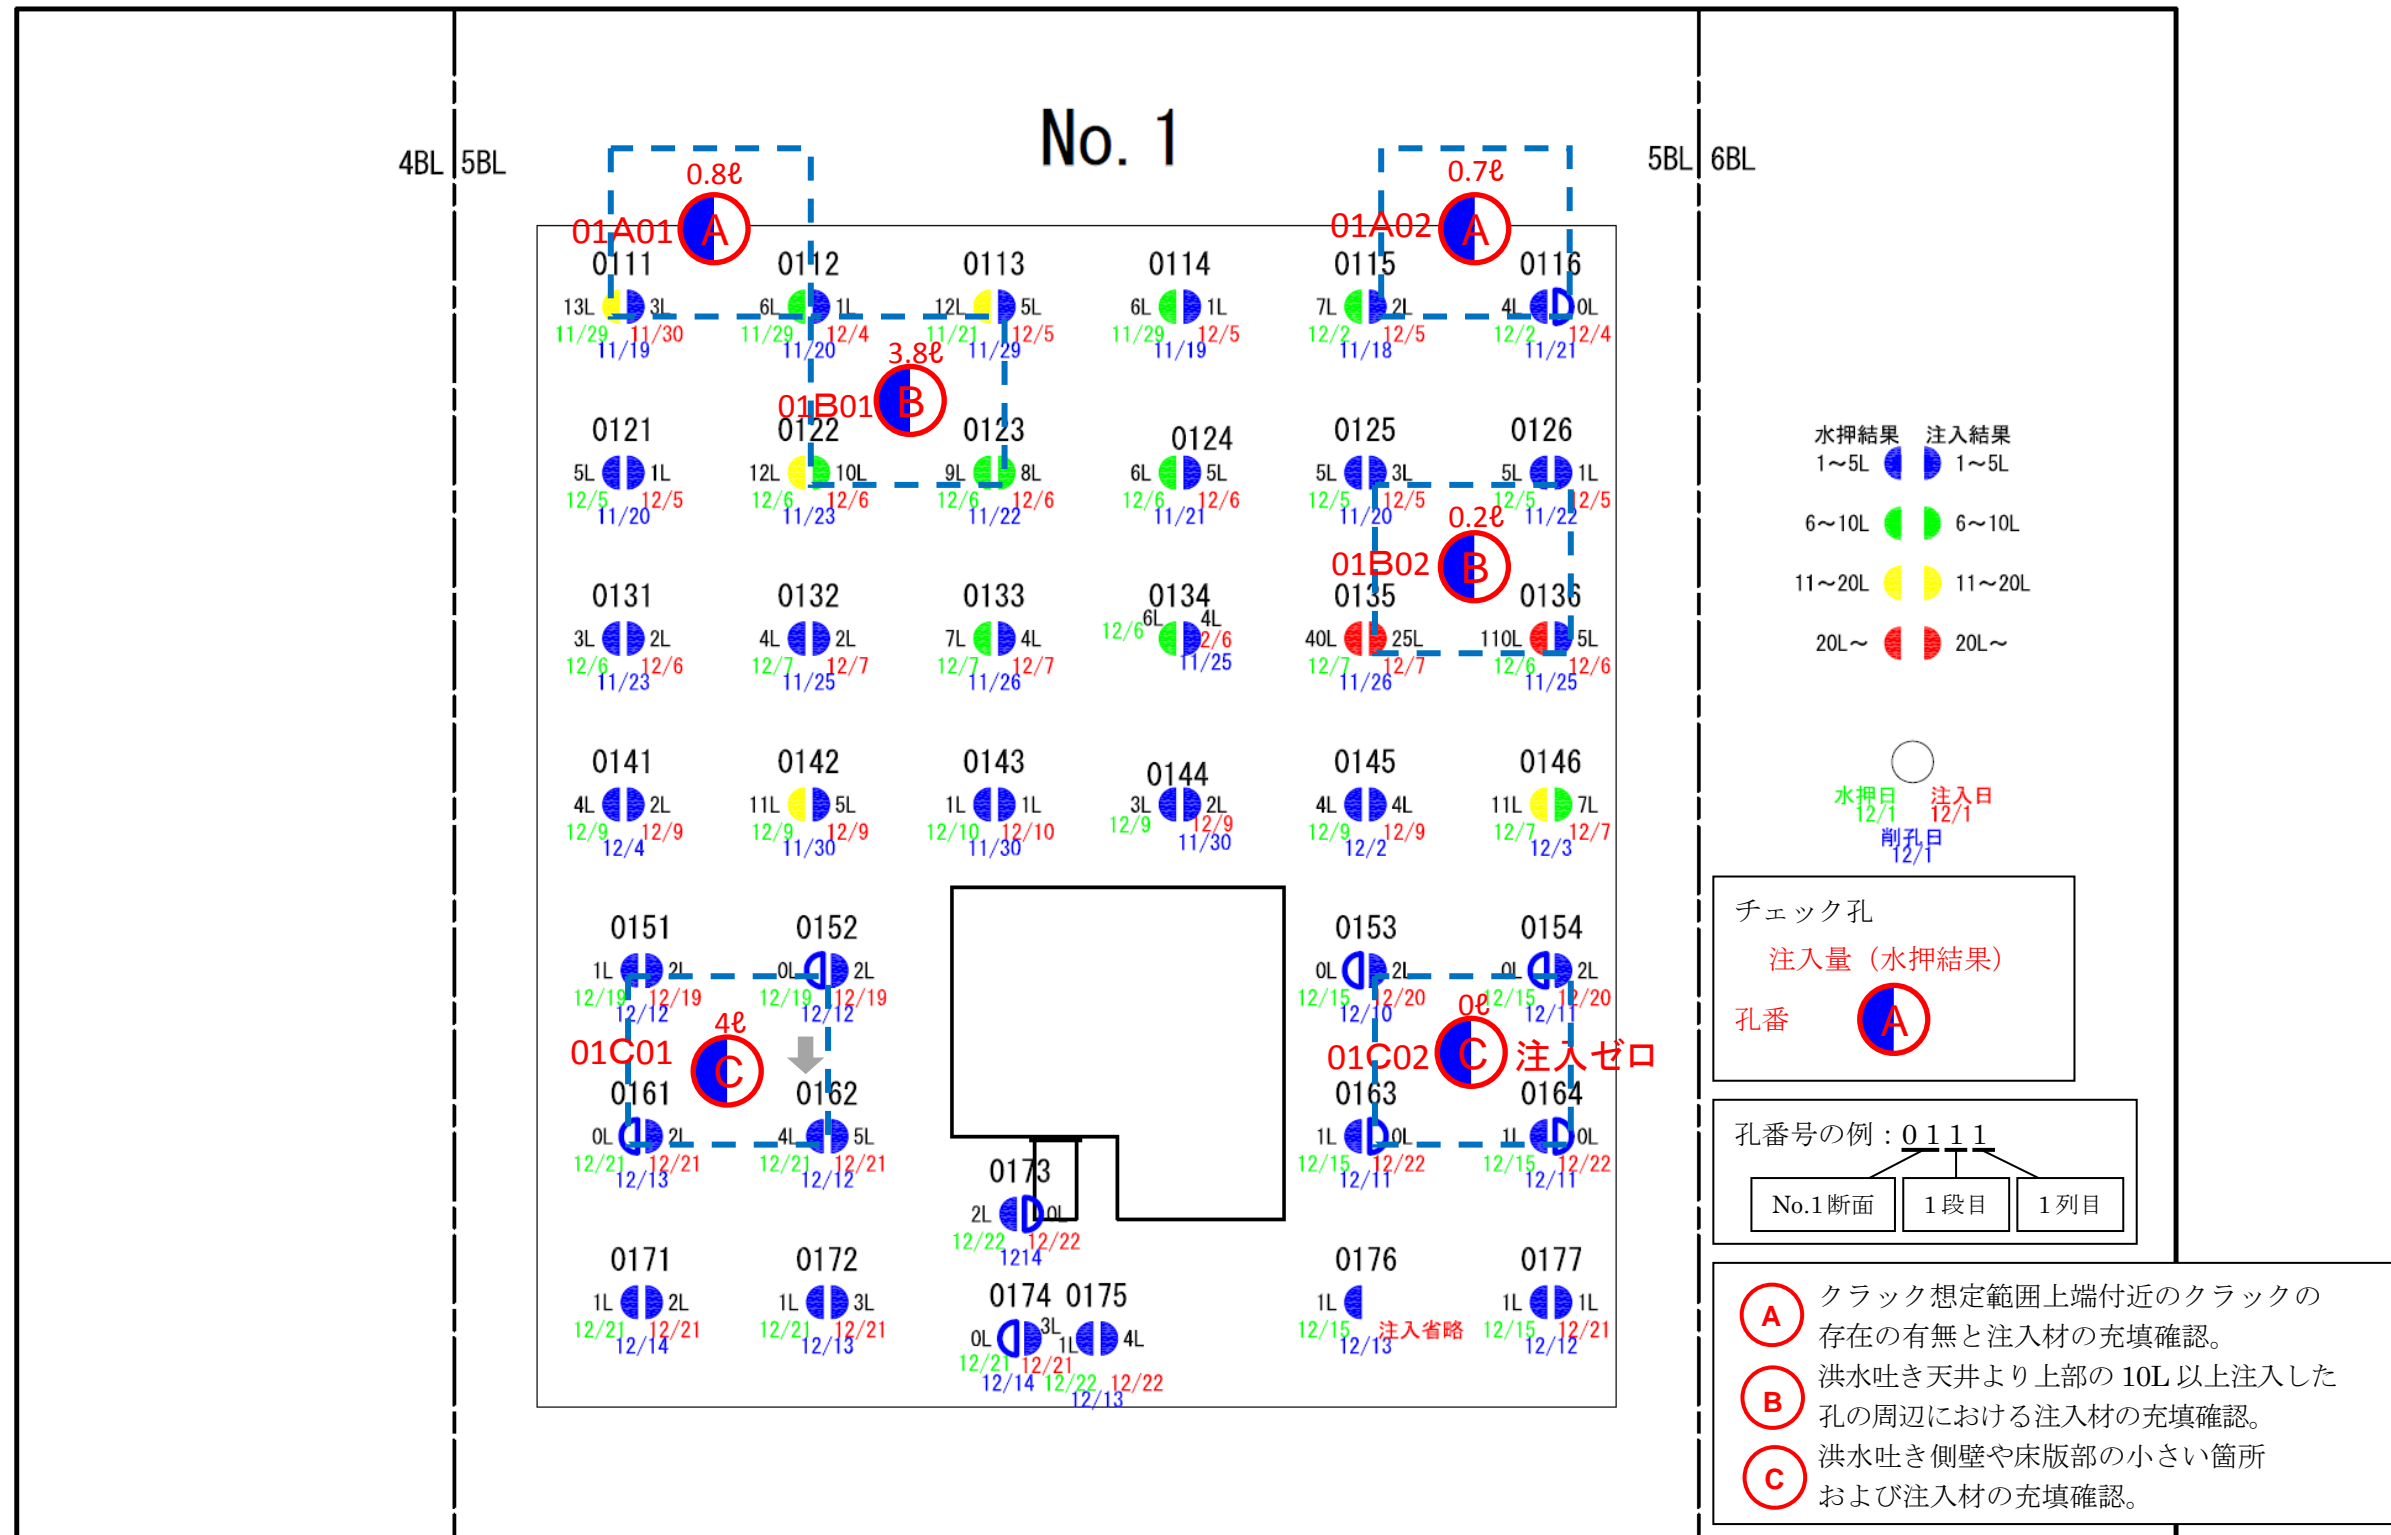
図 3.4.47 No.1 チェック孔水押し試験結果

チェック孔 A : 01A01 孔および 01A02 孔は、水押し量が 0.7~0.8L と極めて小さく、クラック想定範囲外の箇所と考える。

チェック孔 B : 01B01 孔は、水押し量が 3.8L と周辺の標準孔が 6~12L に比べて小さくなっている。また、01B02 孔は、水押し量が 0.2L と極めて小さい。これらのチェック孔では注入材の充填は確認できなかったが、周辺標準孔に対して水押し量が小さくなっており、クラックは改良されたものと評価する。

チェック孔 C : チェック孔 C 周辺の標準孔では水押し量は小さい。01C01 孔では水押し量が 4L で、また、01C02 孔では水押し量が 0L と小さい。これらのチェック孔では注入材の充填は確認できなかったが、水押し量が小さく、クラックは先行孔の注入により改良されたものと評価する。

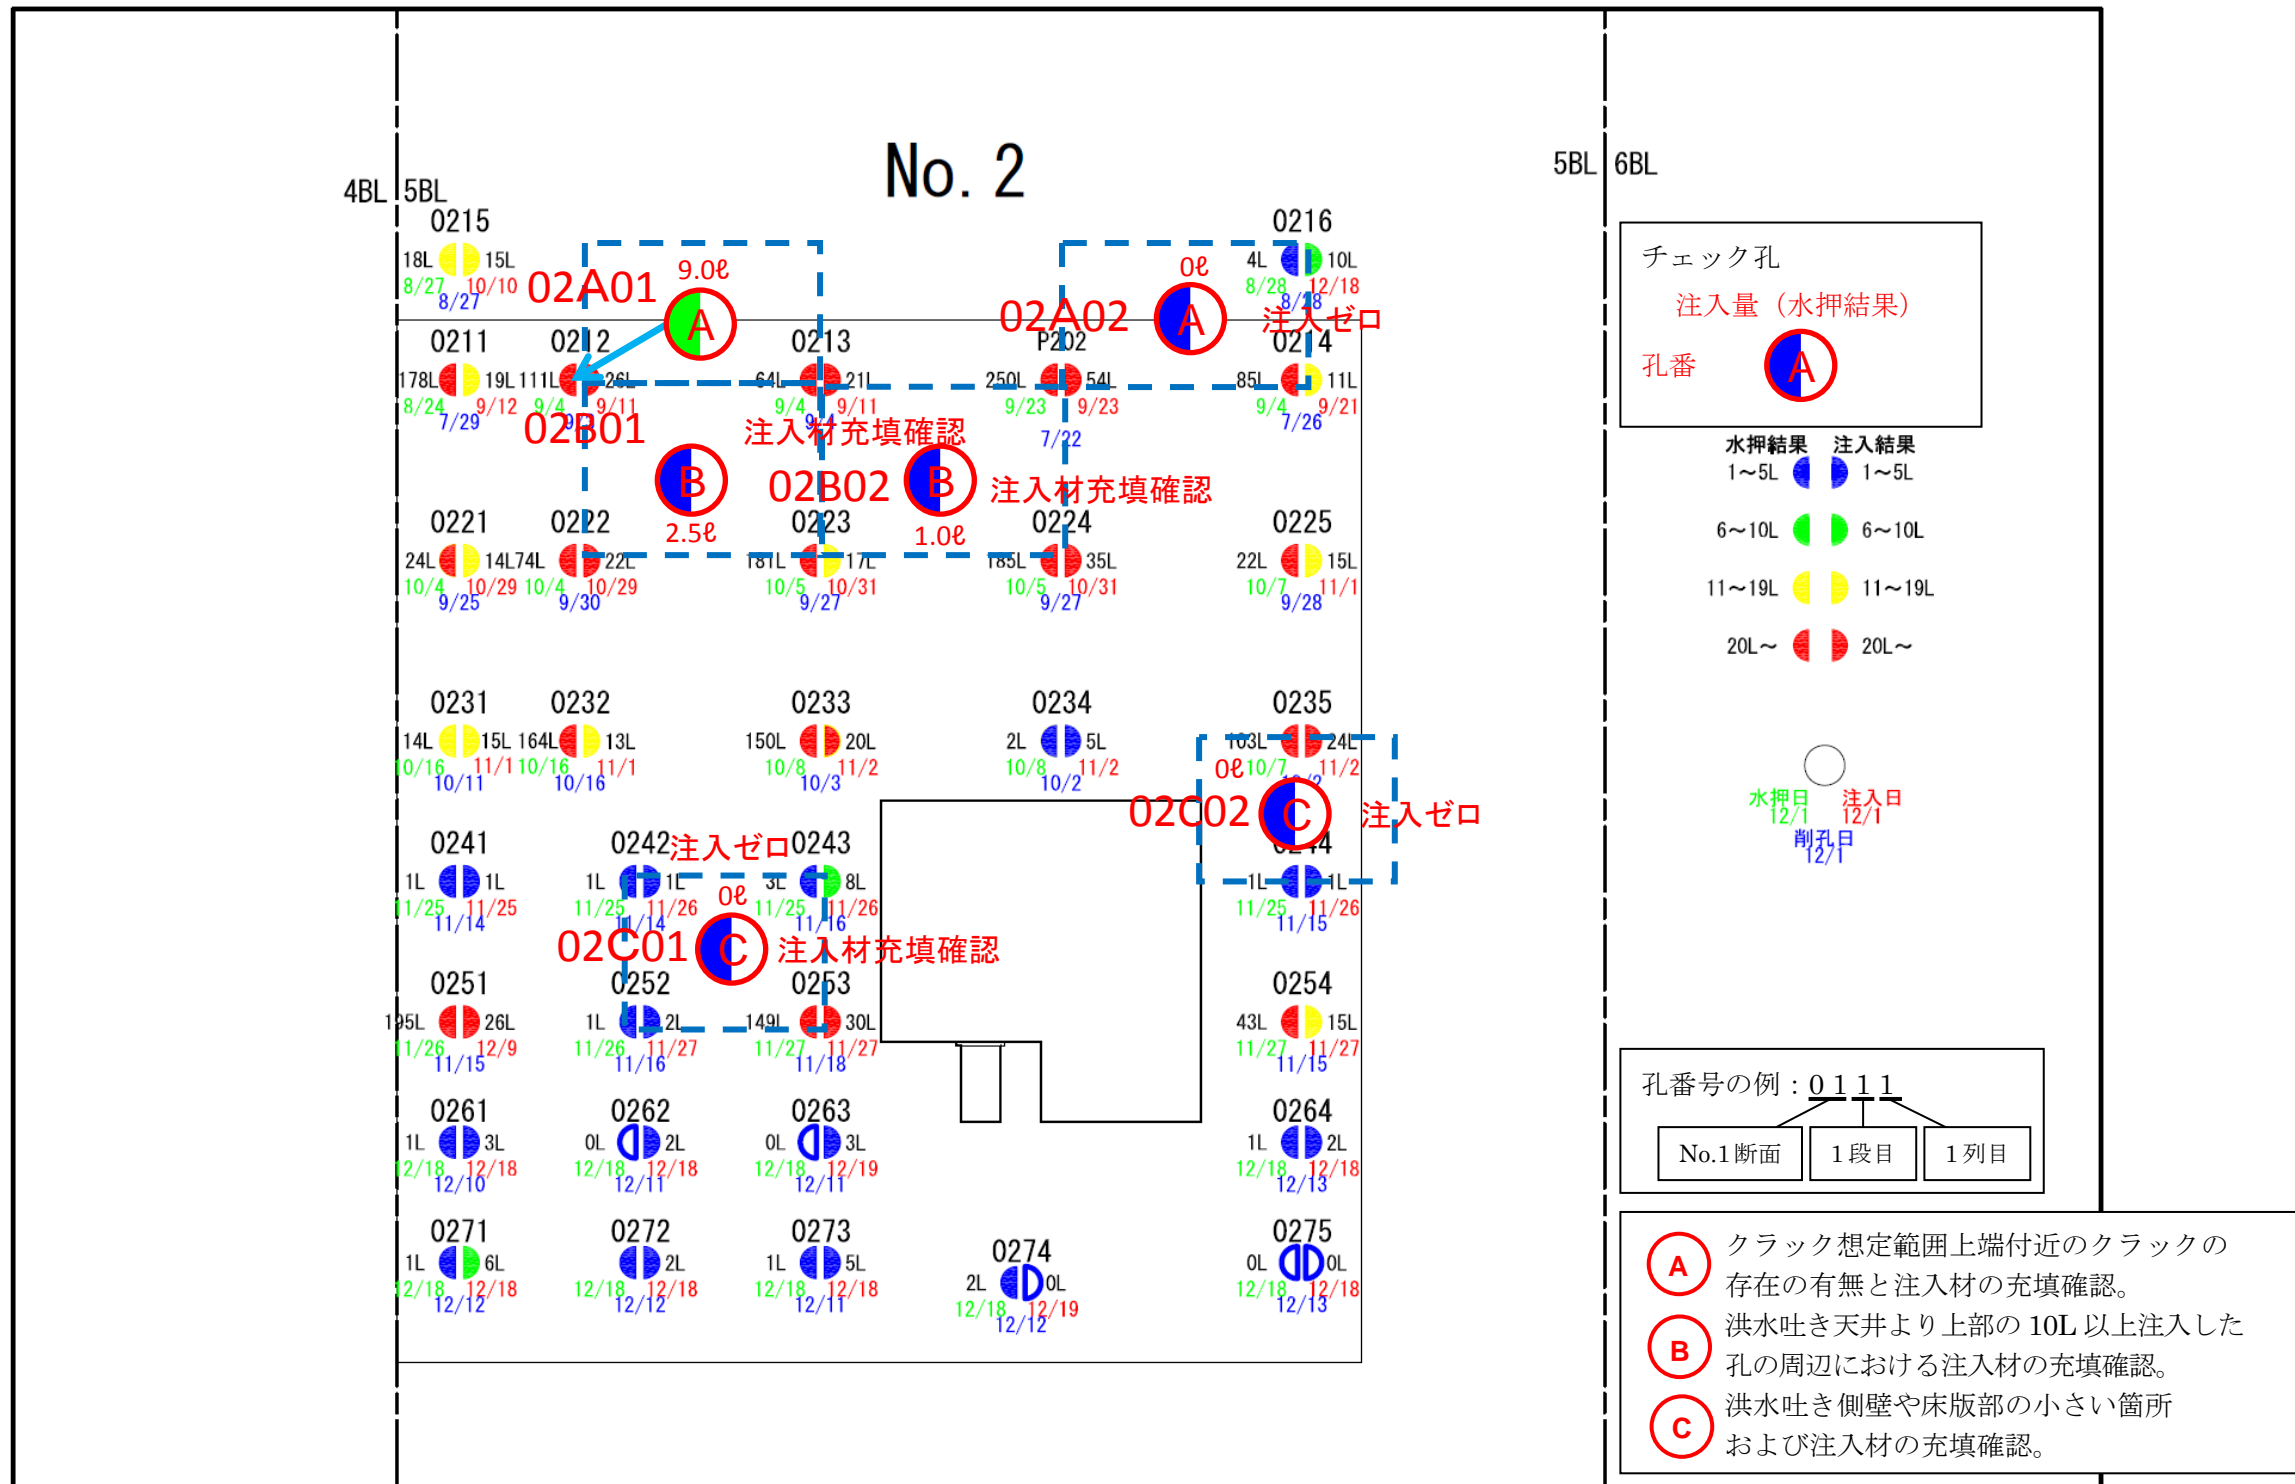
図 3.4.48 No.2 チェック孔水押し試験結果

チェック孔 A : 02A01 孔は極めて隣接した 0212 孔に少量 (9L) が漏出しており、局所的な未注入部の存在が考えられるため、今後注入材の注入で改良する。一方 02A02 孔は、水押し量が 0L でクラック想定範囲外の箇所と考える。

チェック孔 B : 02B01 孔は水押し量が 2.5L、02B02 孔は水押し量が 1L と周辺の標準孔の水押し量が 100L を超えるものに比べて極めて小さく、両孔とも注入材の充填が確認できた。このためクラックは改良されたものと評価する。

チェック孔 C : 02C01 孔と 02C02 孔は、共に水押し量が 0L であった。また、02C01 孔では、注入材も確認されている。よって、クラックは改良されたものと評価する。

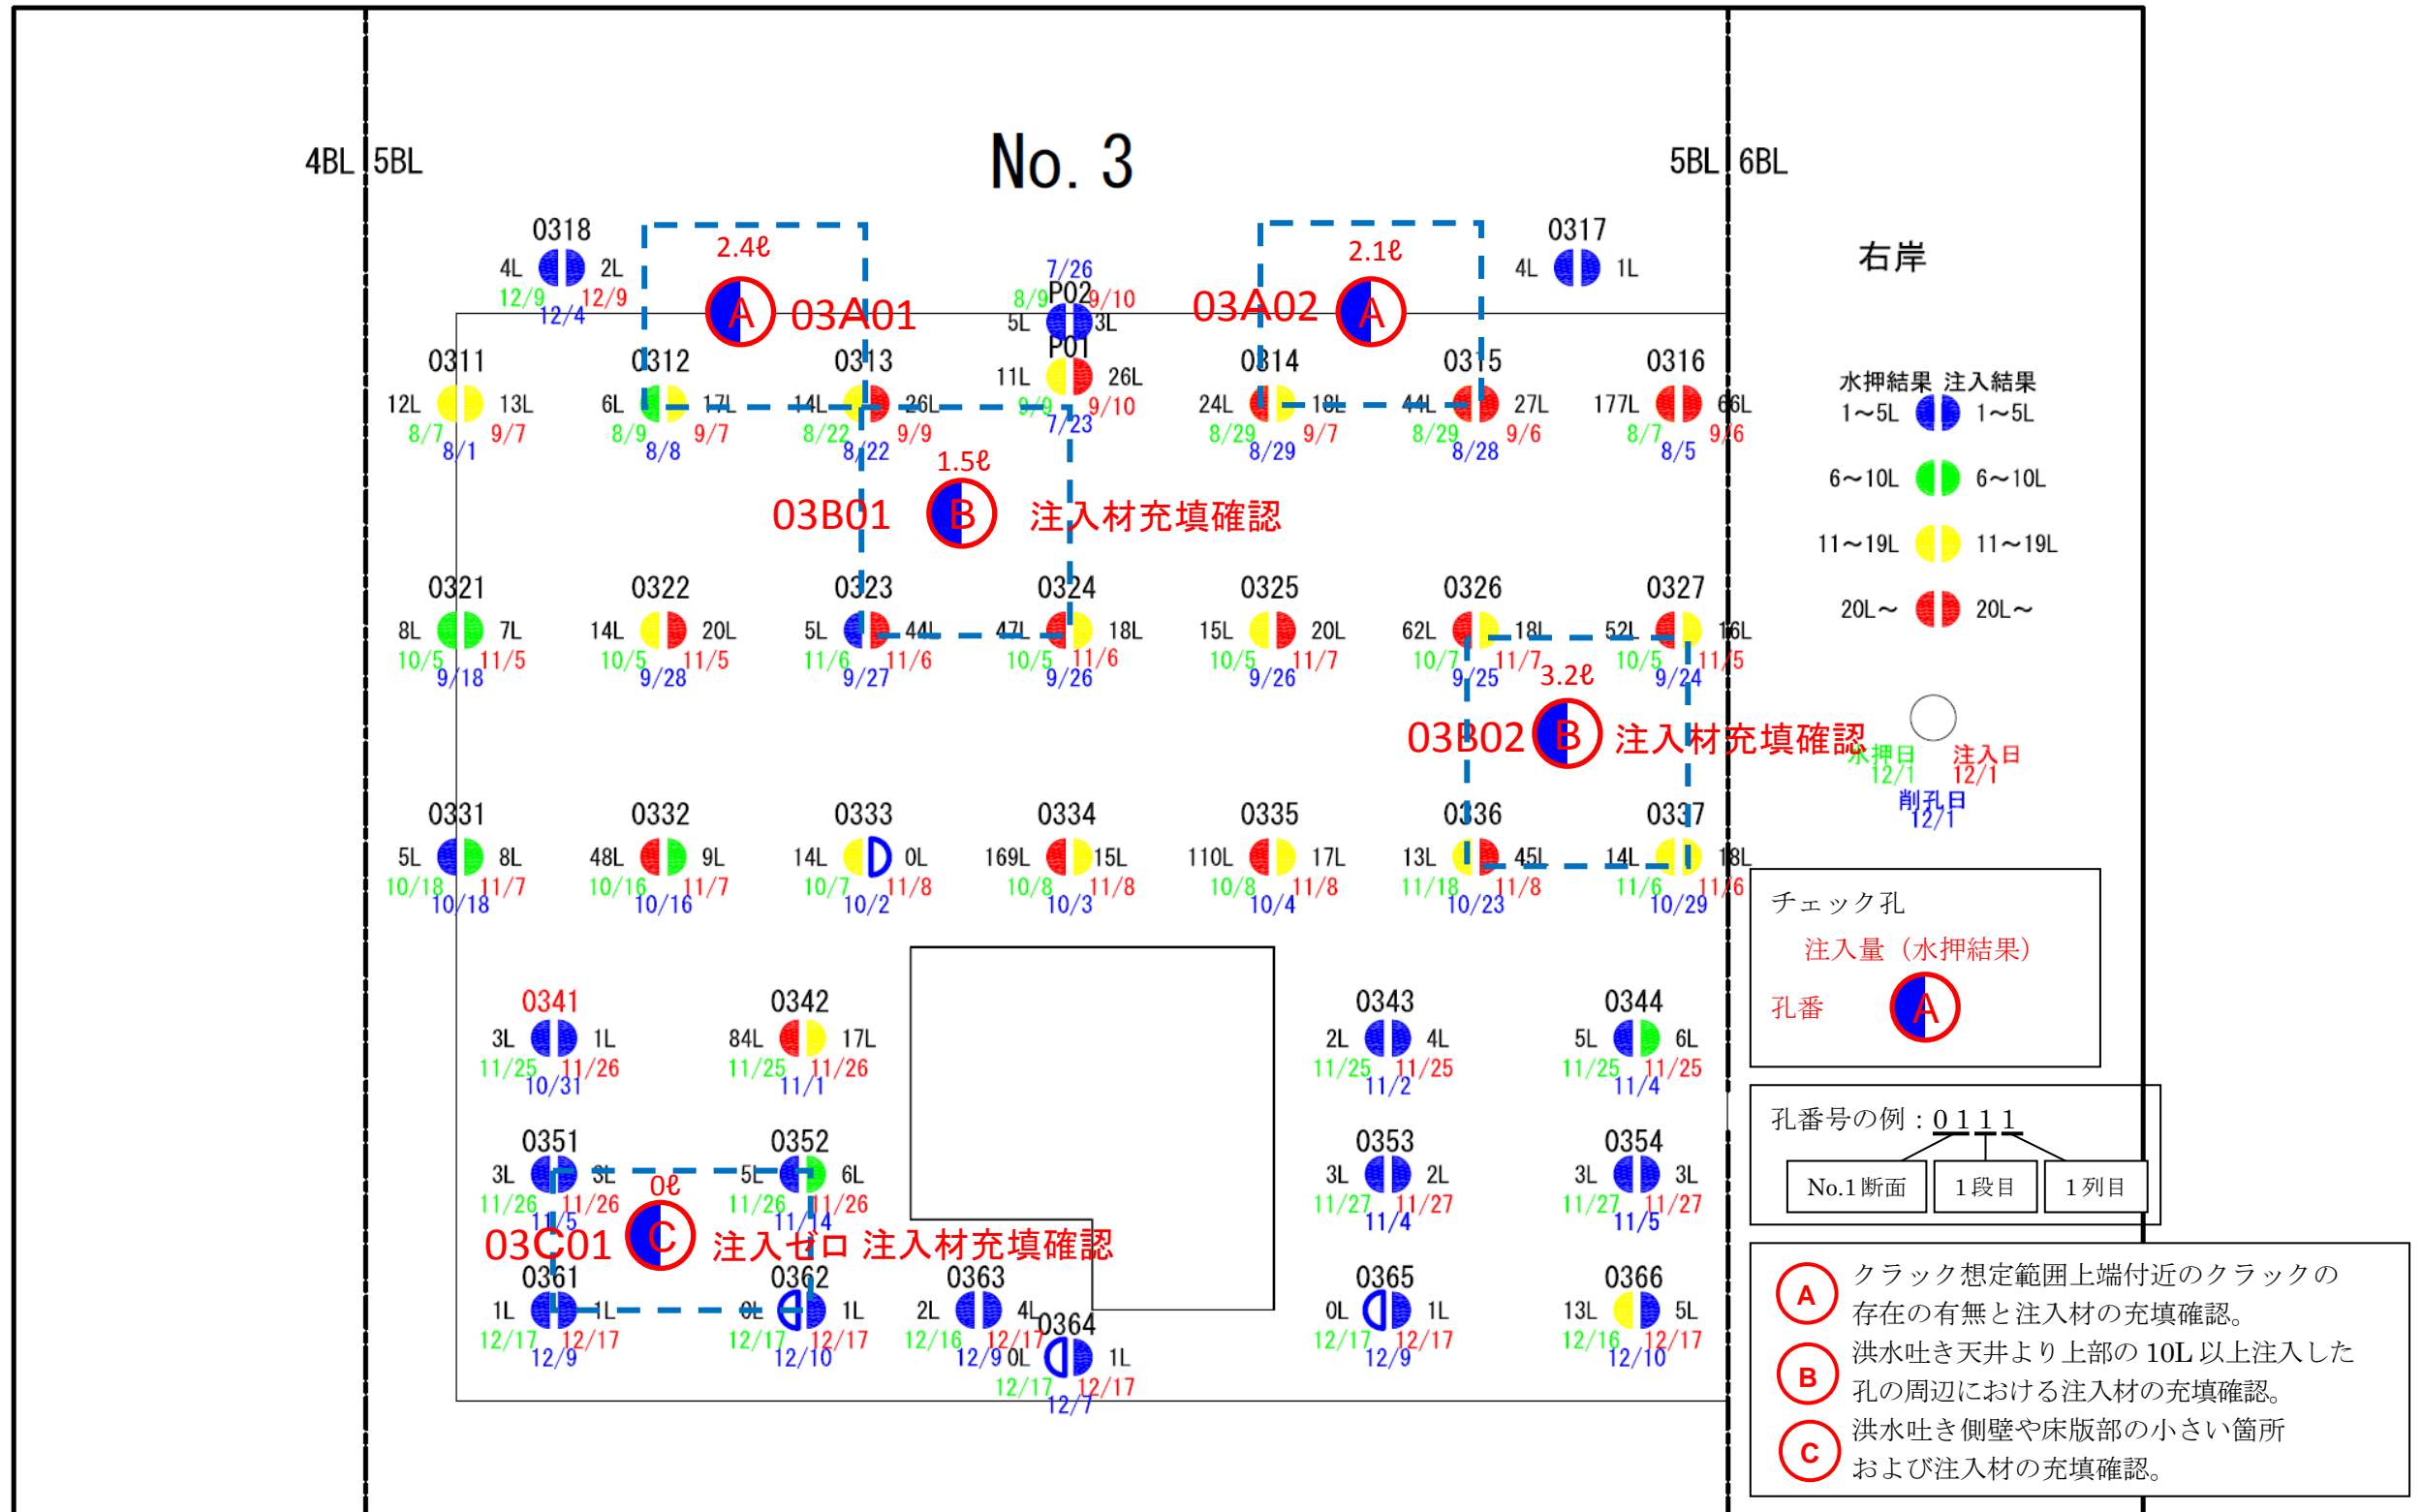
図 3.4.49 No.3 チェック孔水押し試験結果

チェック孔 A : 03A01 孔および 03A02 孔は、水押し量が 2.1~2.4L と小さく、これらの孔の上部の標準孔 0318 や 0317 も 4L と小さいことから、クラック想定範囲外の箇所と考える。

チェック孔 B : 03B01 孔は、水押し量が 1.5L と周辺の標準孔が 5~47L に比べて小さく、また注入材の充填も確認されている。また、03B02 孔も、同様に水押し量が 3.2L と周辺の標準孔が 13~62L に比べて小さくまた注入材の充填も確認されている。このように注入材の充填と水押し量の顕著な低減が確認され、クラックは改良されたものと評価する。

チェック孔 C : 03C01 孔は、水押し量が 0L で注入材の充填も確認されている。このため、水押し量が小さく、クラックは改良されたものと評価する。
