3. 品質確保・工程管理

3.4.5 常用洪水吐きに発生しているクラックの対策工の実施

3.4.6 水位計、エレベータシャフト内の調査

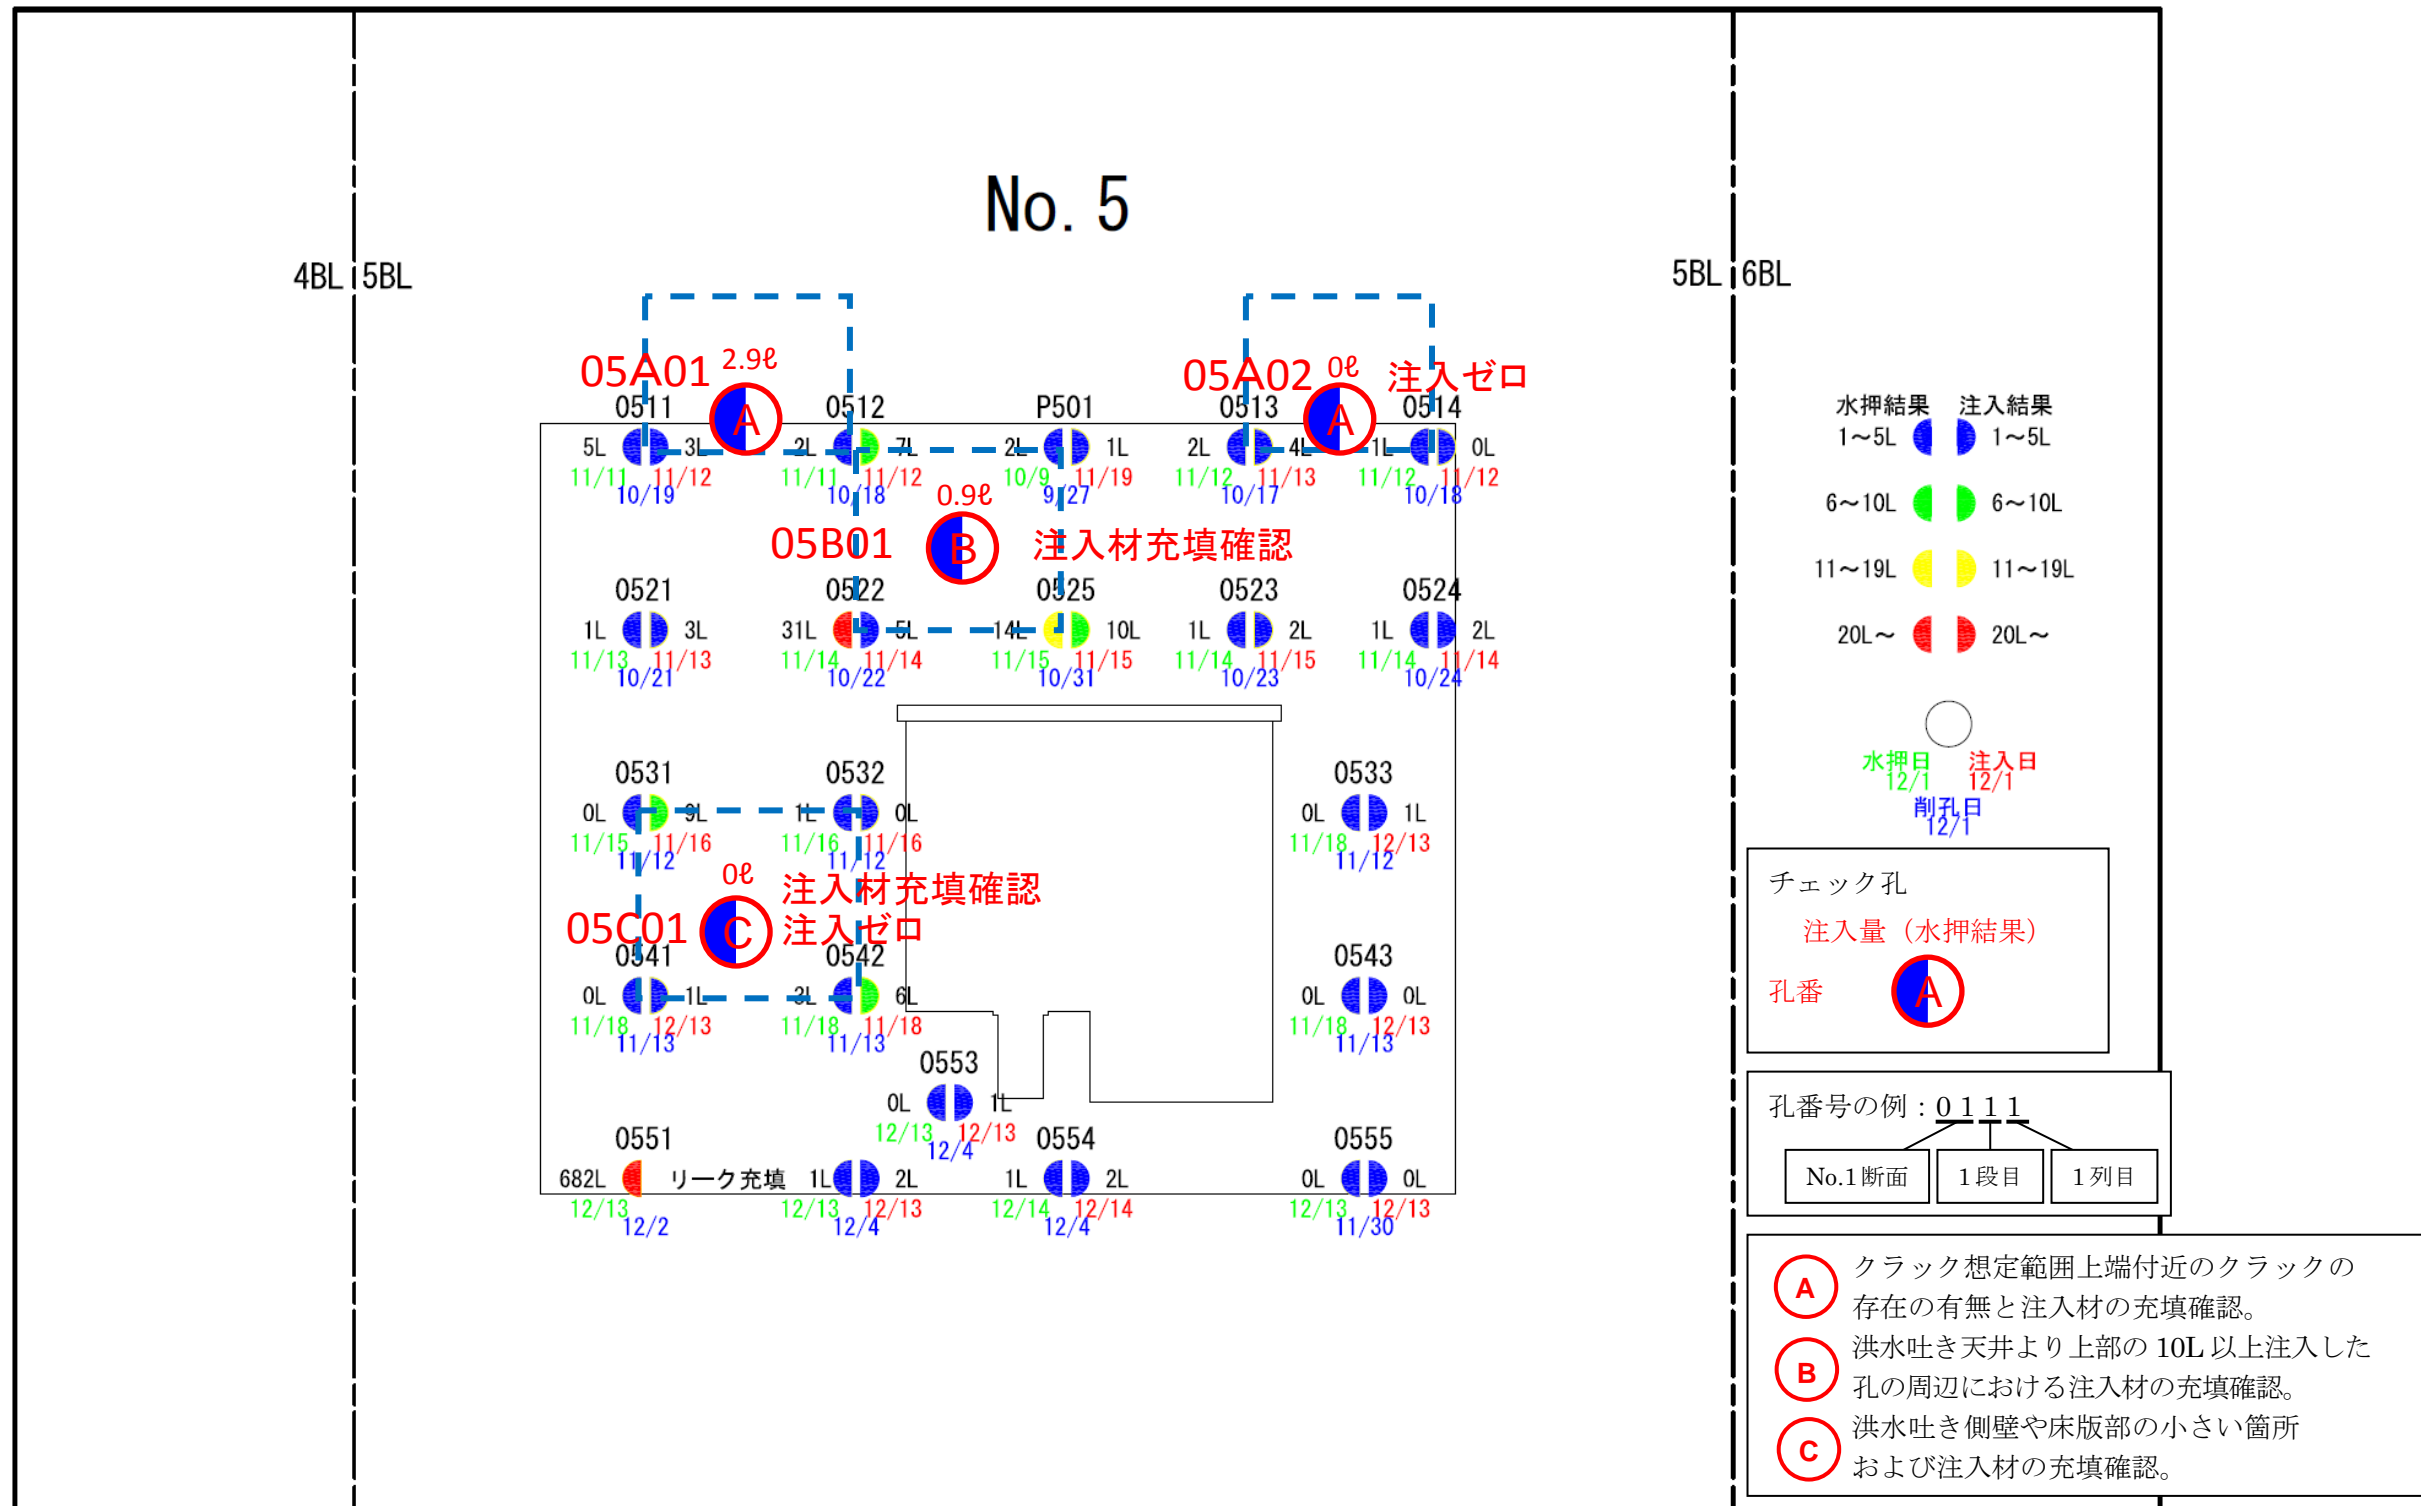
図 3.4.51 No.5 チェック孔水押し試験結果

チェック孔 A : 05A01 孔は水押し量が 2.9L と小さく、05A02 孔は、水押し量が 0L であったことから、クラック想定範囲外の箇所と考える。

チェック孔 B : 05B01 孔は、水押し量が 0.9L 極めて小さく、また周辺の標準孔が 2~31L に比べて小さくなっている。これらのチェック孔では注入材の充填も確認されているため、クラックは改良されたものと評価する。

チェック孔 C : 05C01 孔は、水押し量が 0L で注入材の充填が確認されており、改良されたものと評価する。

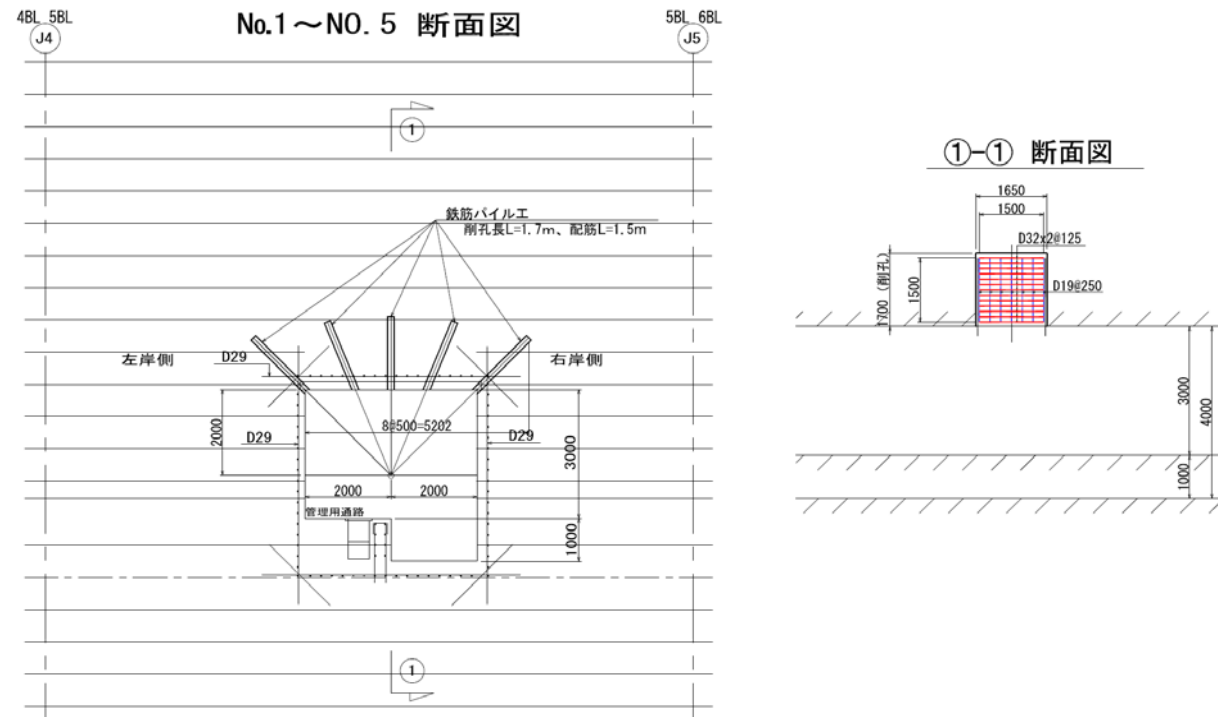
図 3.4.53 鉄筋パイル工計画図

洪水吐き内空断面の天端より上方では注入量も多く、クラック幅も側壁や床版下部に比べて広がったものと考えられる。このため天井部分は、グラウチングによる一体化と合せて、洪水吐き内側から放射状に鉄筋パイルを挿入する工法を実施中である。(図 3.4.53 参照)

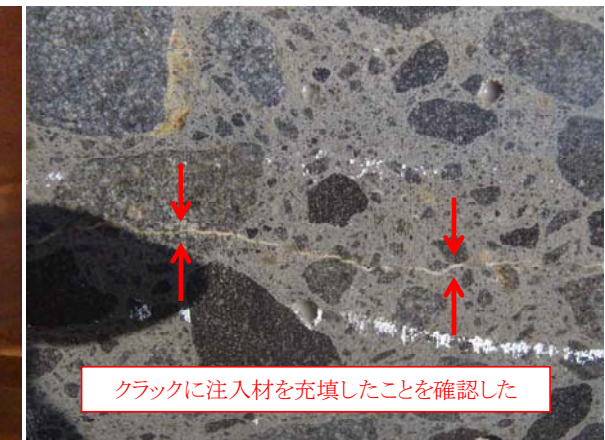
鉄筋パイル削孔に伴うコア状況
(クラックに注入材を充填したことを確認した)

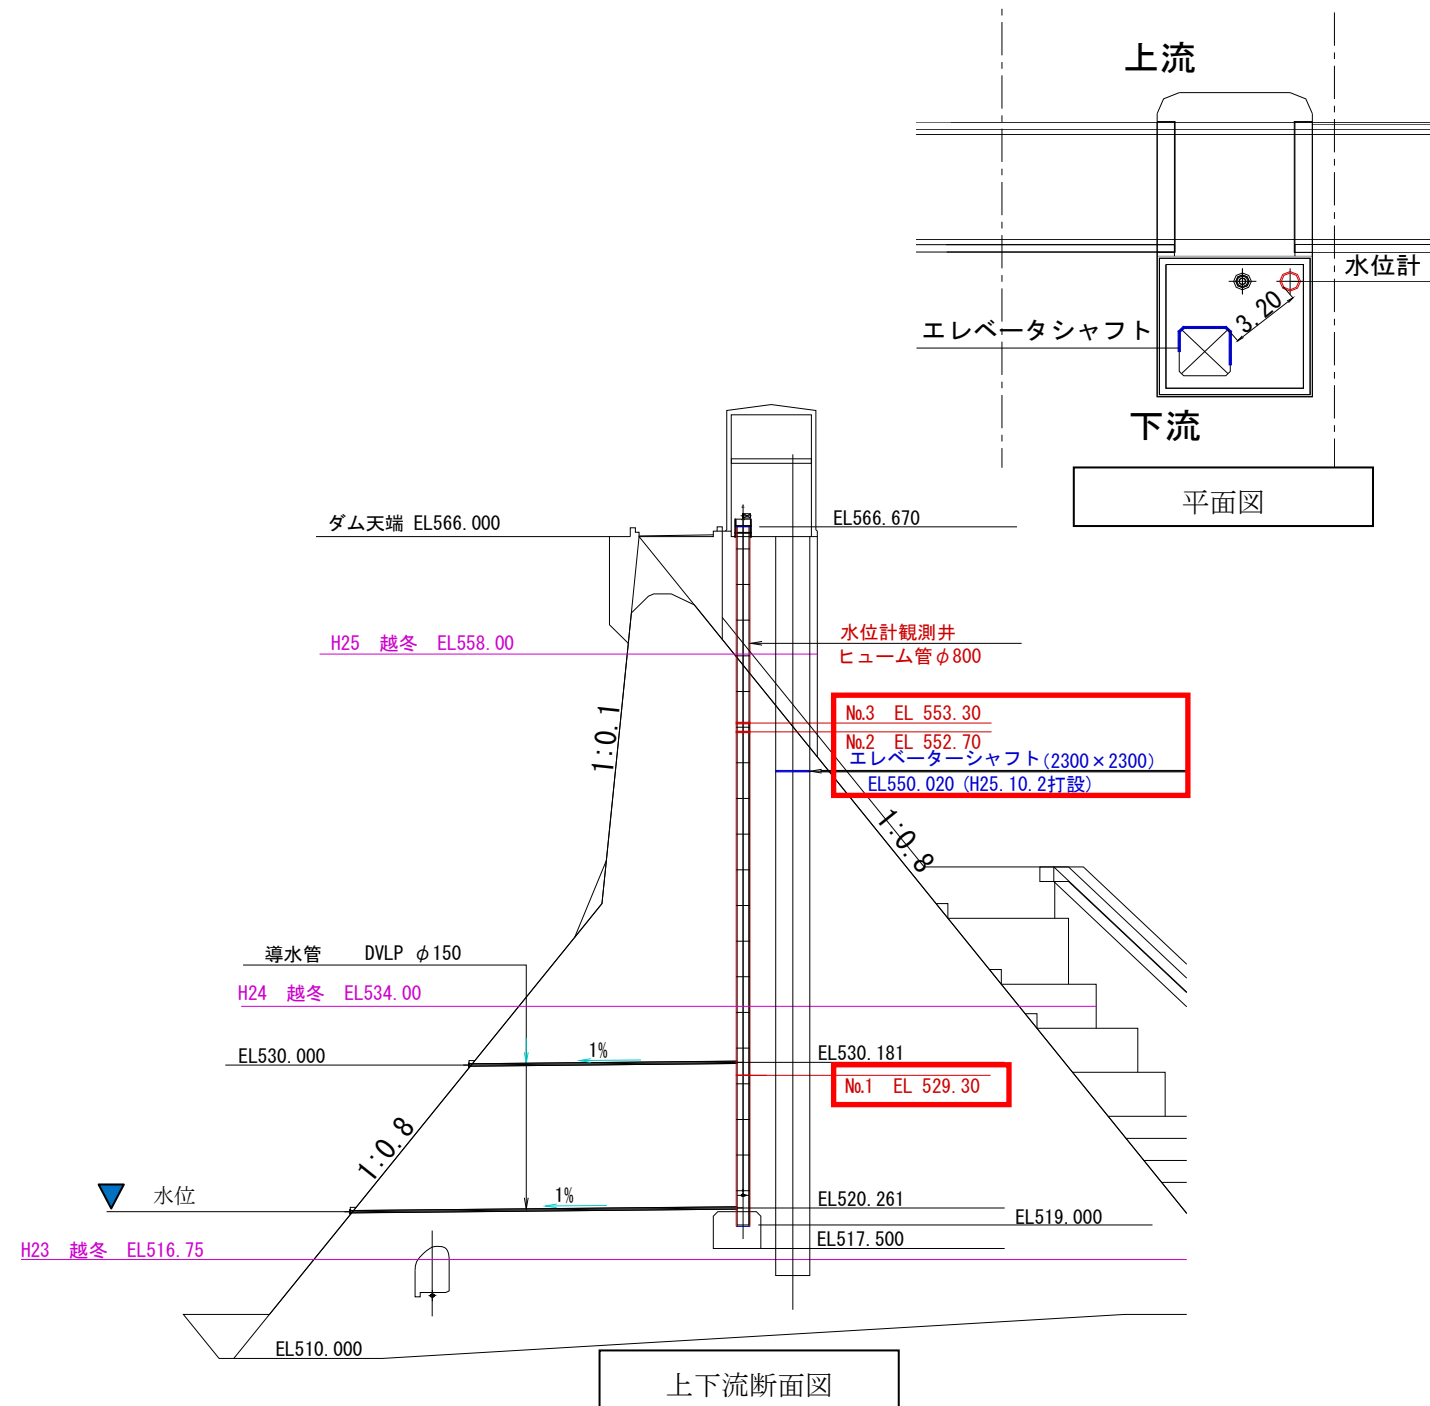
図 3.4.56 クラック確認位置

水位計およびエレベータシャフト内部の調査を実施した結果、図 3.4.56 に示すように水位計で3ヶ所、エレベータシャフト部で1ヶ所、小規模なクラックが確認された。

クラックは、表面付近に分布する程度のクラックであり、念のため、図 3.4.57 に示すように高性能断面修復材（特殊ファイバー入り）を用いて表面塗布による補修を行った。
