3.5.3 カーテングラウチングの品質管理

(6) カーテングラウチング施工実績

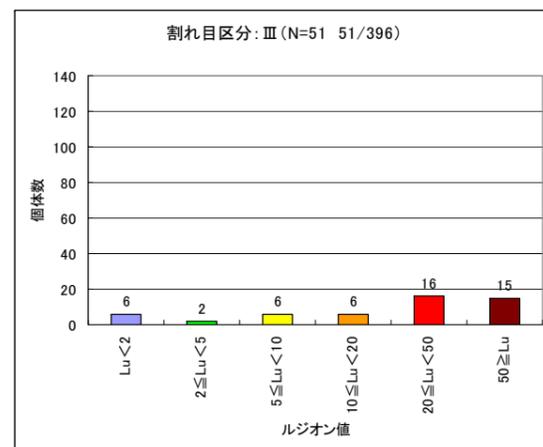
Ⅲゾーン (51/396) : 51 例中 43 例が 5Lu 以上である。深度との相関をみても、全体にばらついている。

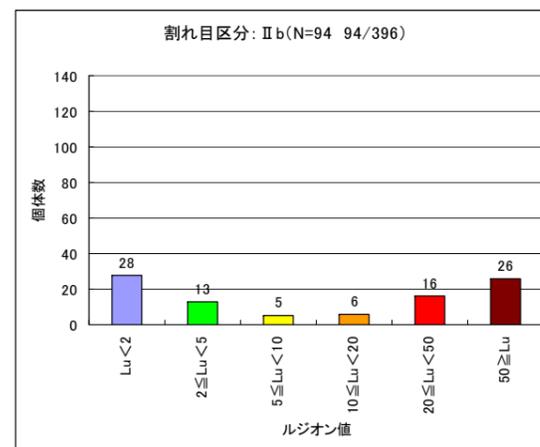
Ⅱbゾーン (94/396) : 5Lu 未満の事例が幾分増加するものの、深度との相関では、ばらつきはほぼ「Ⅲ」ゾーンに近い傾向となる。94 例中 53 例は 5Lu 以上であり、高透水となる事例が半数以上を占める。

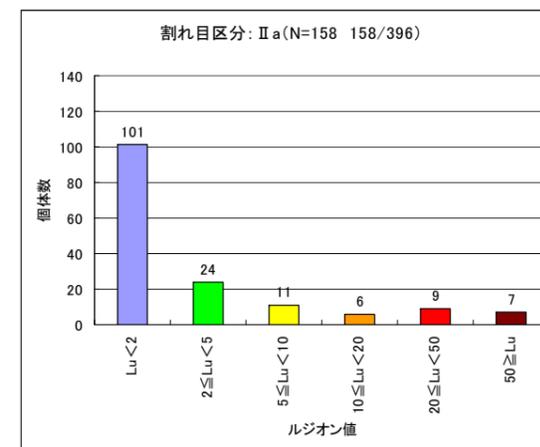
Ⅱaゾーン (158/396) : 難透水 (5Lu 未満) となる事例が多くなるものの、33 例は 5Lu 以上である。深度との相関はややまばらになるが、50Lu 以上の事例も散見される。

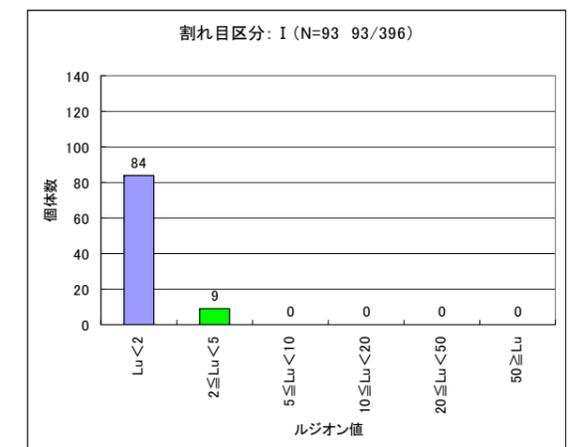
Ⅰゾーン (93/396) : 全て難透水 (5Lu 未満) である。

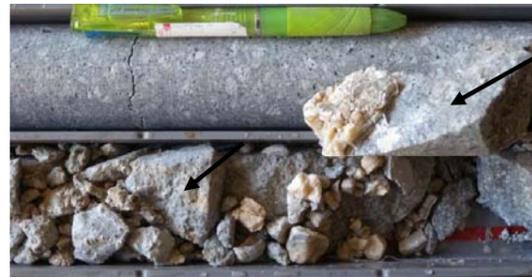
R6~R7ブロックでは、単位セメント量が500kg/mを超えるステージがあり、IIa~IIbゾーンでは、写真3.5.1に示すように、かみ合わせが悪い割れ目（図中に示した割れ目位置のうちオレンジで表示）が確認された。

- ①ステージ内にかみ合わせが悪い割れ目が分布する
 - ②ステージ内に細片~砂状を呈し、限界圧力が低いCL3級（一部D級）岩盤が分布する。
- ②のパターンでは、割れ目がなく、限界圧力は低いものも難透水的と評価されるため、割れ目ゾーン区分はIゾーンに区分される。

写真 3.5.1 PR7（パイロット）孔 18st に認められるかみ合わせが悪い割れ目
(Lu=50.65 単位セメント量 4,777.4kg/m ①のパターンに相当)

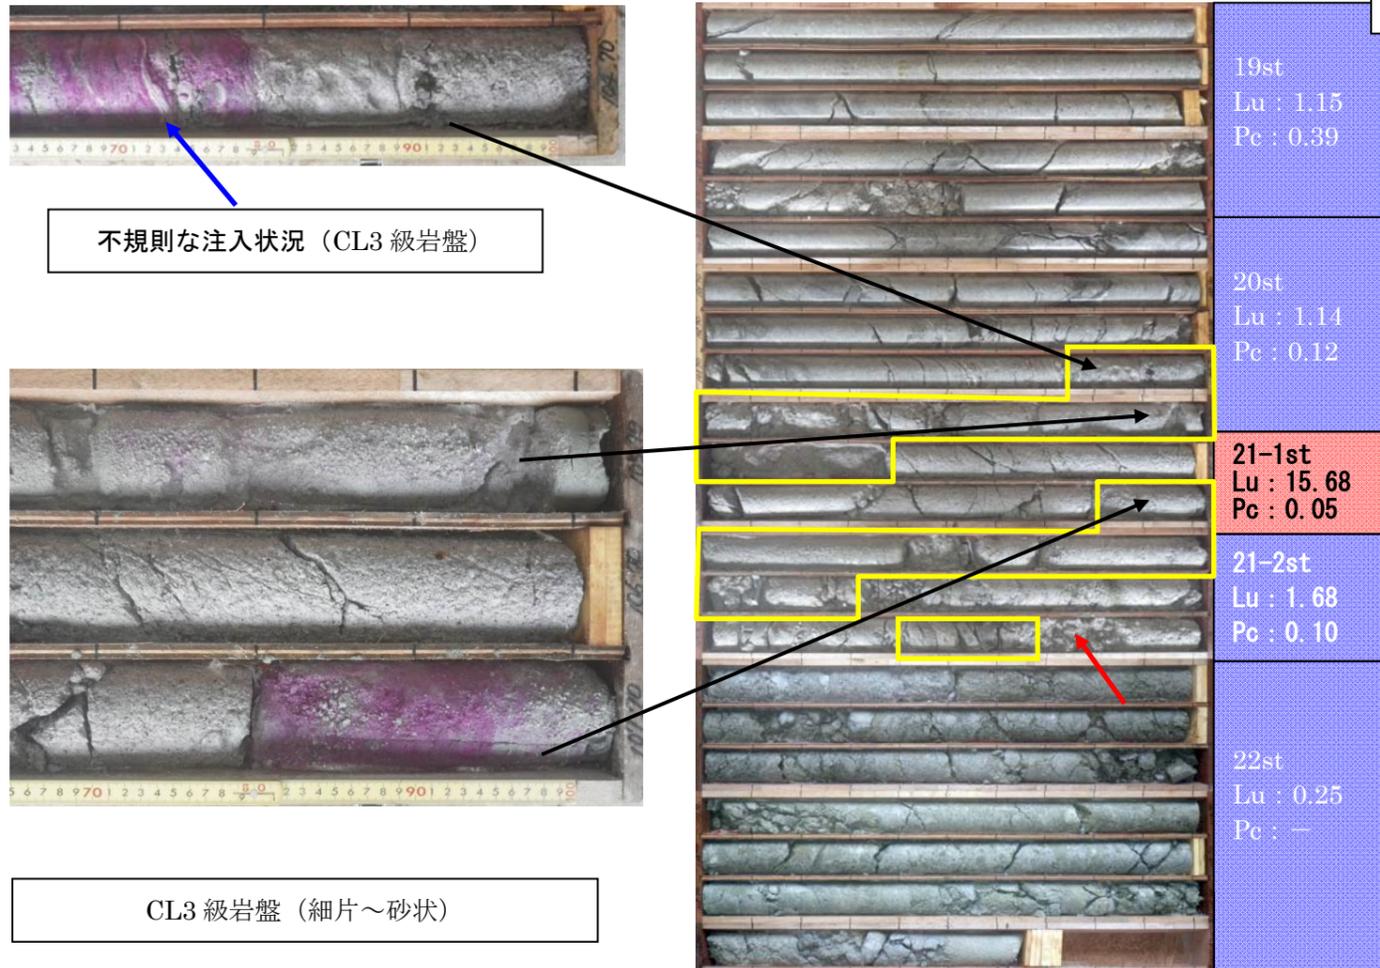
R7 ブロックの 2 次孔（R7-201）にて大口径（φ86mm）にてコア採取を行った結果、F-V 断層上盤側の岩盤状況を確認することができた。その結果をまとめると、以下のとおりである。

- ・ 2 次孔コア採取の結果、F-V 断層上盤深部では、細片～砂状を呈する CL3 級（一部 D 級）岩盤が断続的に分布し、一部割れ目によらない不規則な注入痕が確認された。
- ⇒ 下記（特に写真 3.5.2 左上の写真 写真の位置は右図に示す※）
- ・ CL3 級の岩盤には、明瞭な割れ目は認められない。

写真 3.5.2 R7-201 孔コア写真（19st 以深）【簡略柱状図凡例】

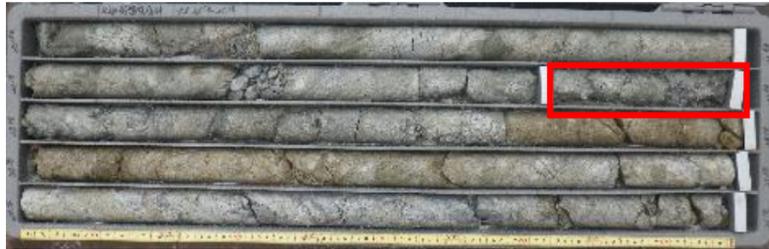
R3-GR3 孔 4st (Lu=0.48, Pc=0.39)
赤囲みが F-V 本体。CL3 級岩盤はない
(岩盤変位計孔のため、注入はなし)。

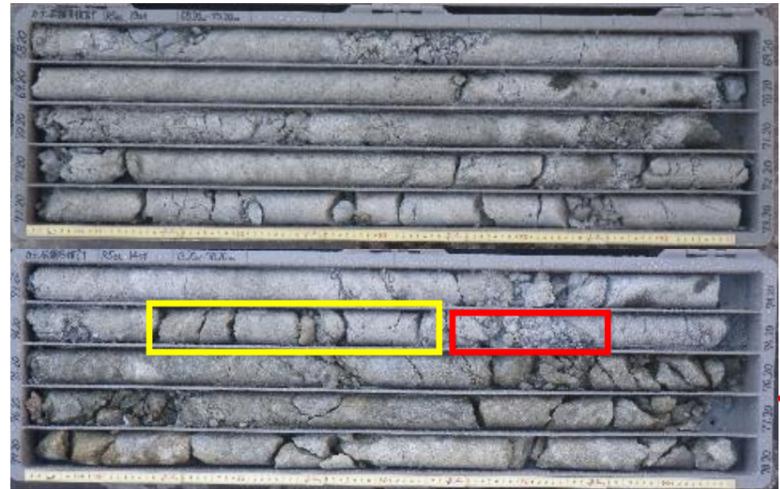
R5-GR5 孔 13st (Lu=0.66 Pc=0.39, 14st (Lu=1.64, Pc=0.19)
赤囲みが F-V 本体。黄囲みは CL-3 級だが狭小
(岩盤変位計孔のため、注入はなし)。

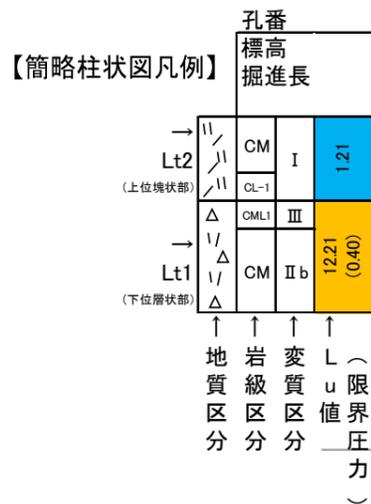
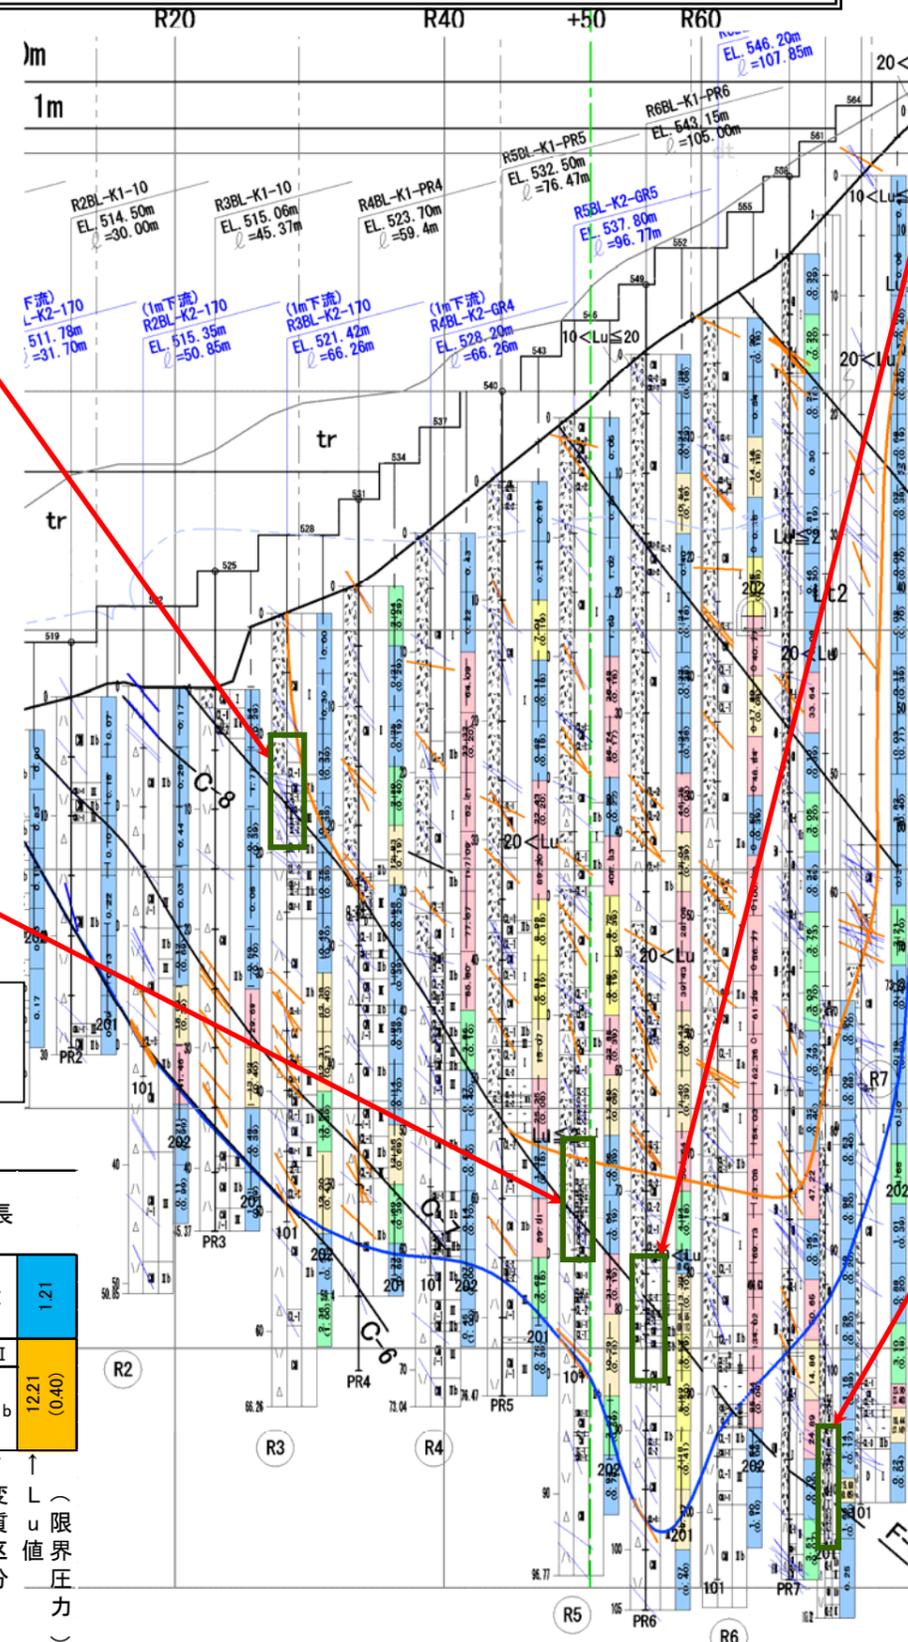
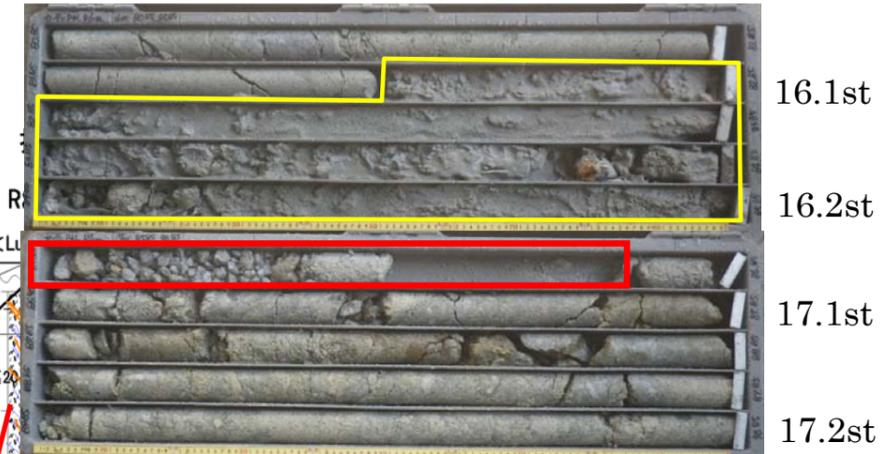
16.1st
16.2st
17.1st
17.2st

R6-PR6 孔 16.1st (Lu=1.34 Pc=0.40)、16.2st (Lu=13.33 Pc=0.10)、17.1st (Lu=18.55 Pc=0.11)、17.2st (Lu=5.52 Pc=0.19)
※孔壁が自立せず各ステージを2回に分けて実施。赤囲み内に F-V 本体が分布。黄囲みは CL-3 級 (この孔より右岸側が特に厚くなる)。
単位セメント量：16.1st：182.6kg/m、16.2st：2,409kg/m、17.1stは 397.7kg/m、17.2stは 73.5kg/m。

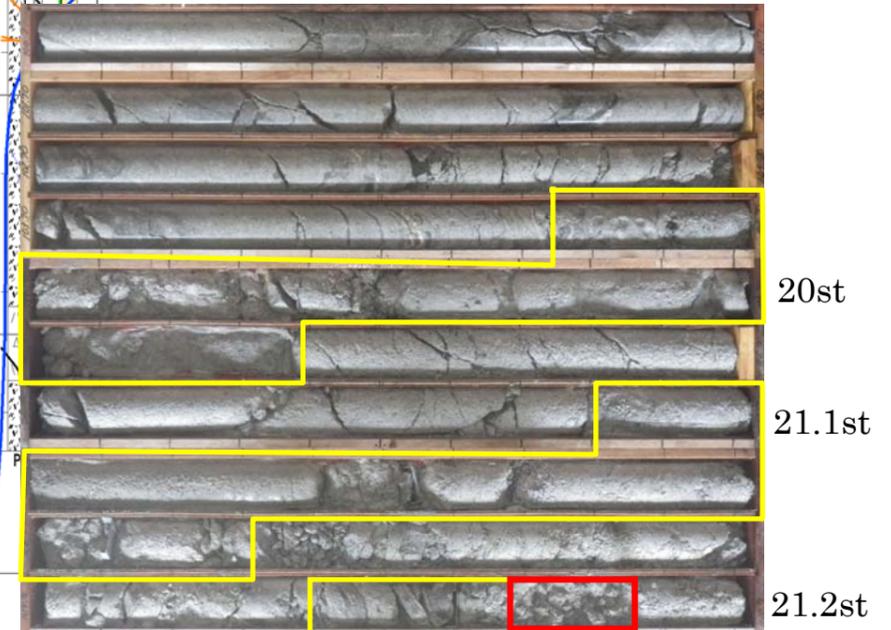
20st
21.1st
21.2st

R7-201 孔 (再掲) 20st (Lu=1.14, Pc=0.12)、21.1st (Lu=15.68 Pc=0.05)、21.2st (Lu=1.68, Pc=0.10)
赤囲み内に F-V 本体が分布。黄囲みは CL-3 級。
単位セメント量：20st：442.4kg/m、21.1st：3,790kg/m、21.2st：7,900kg/m。

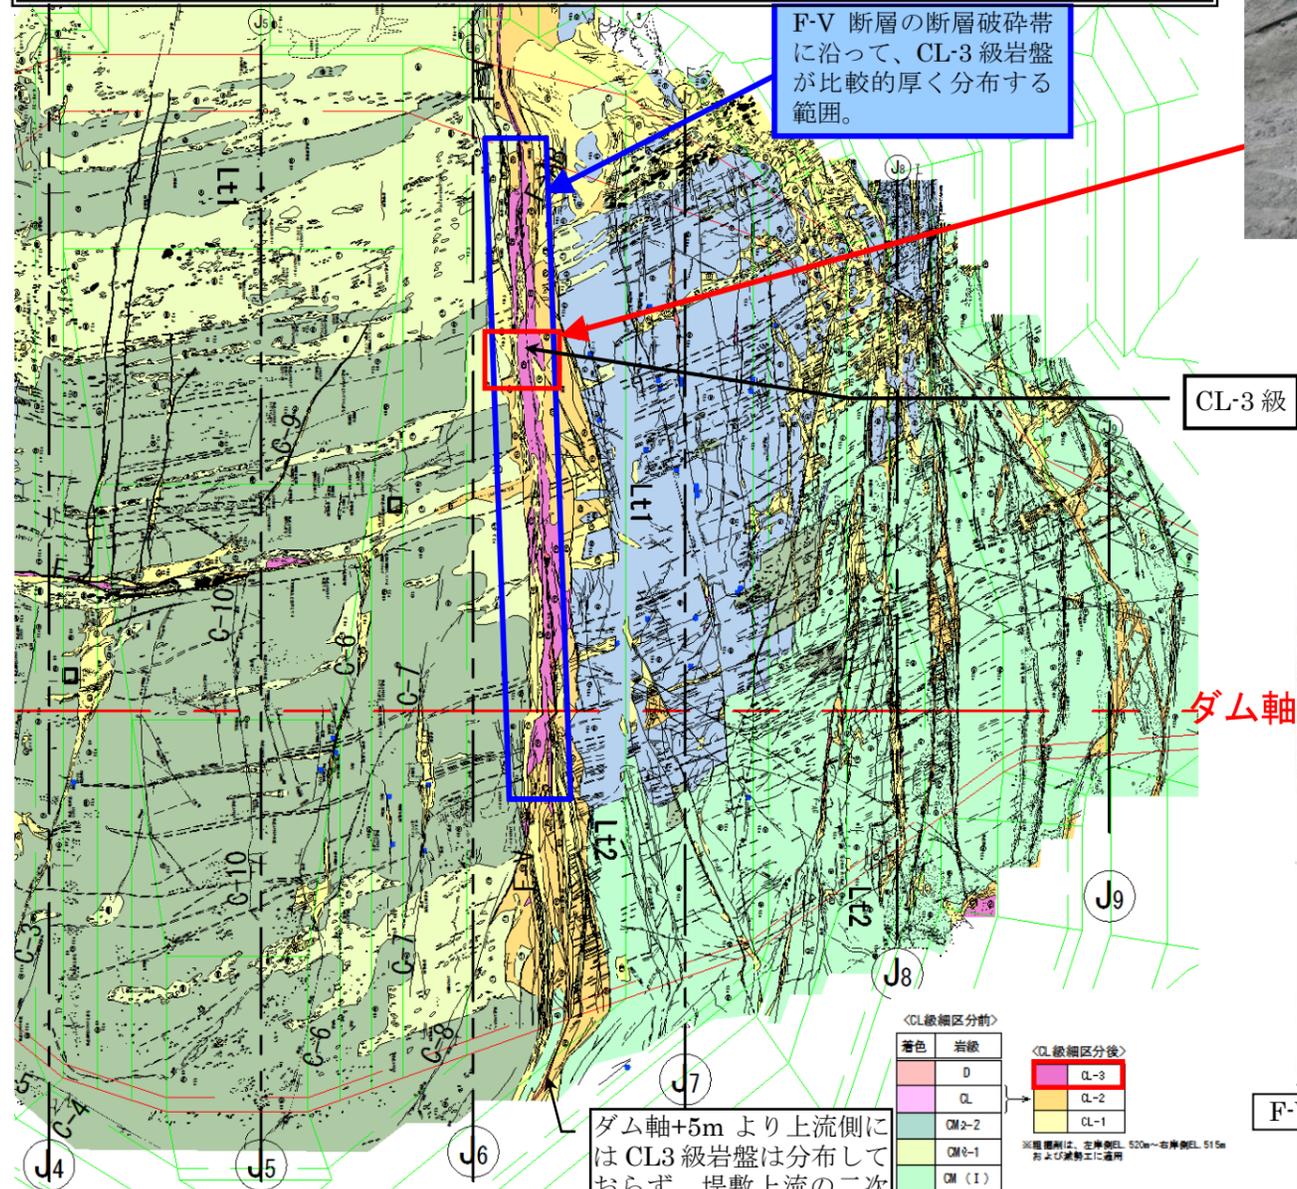
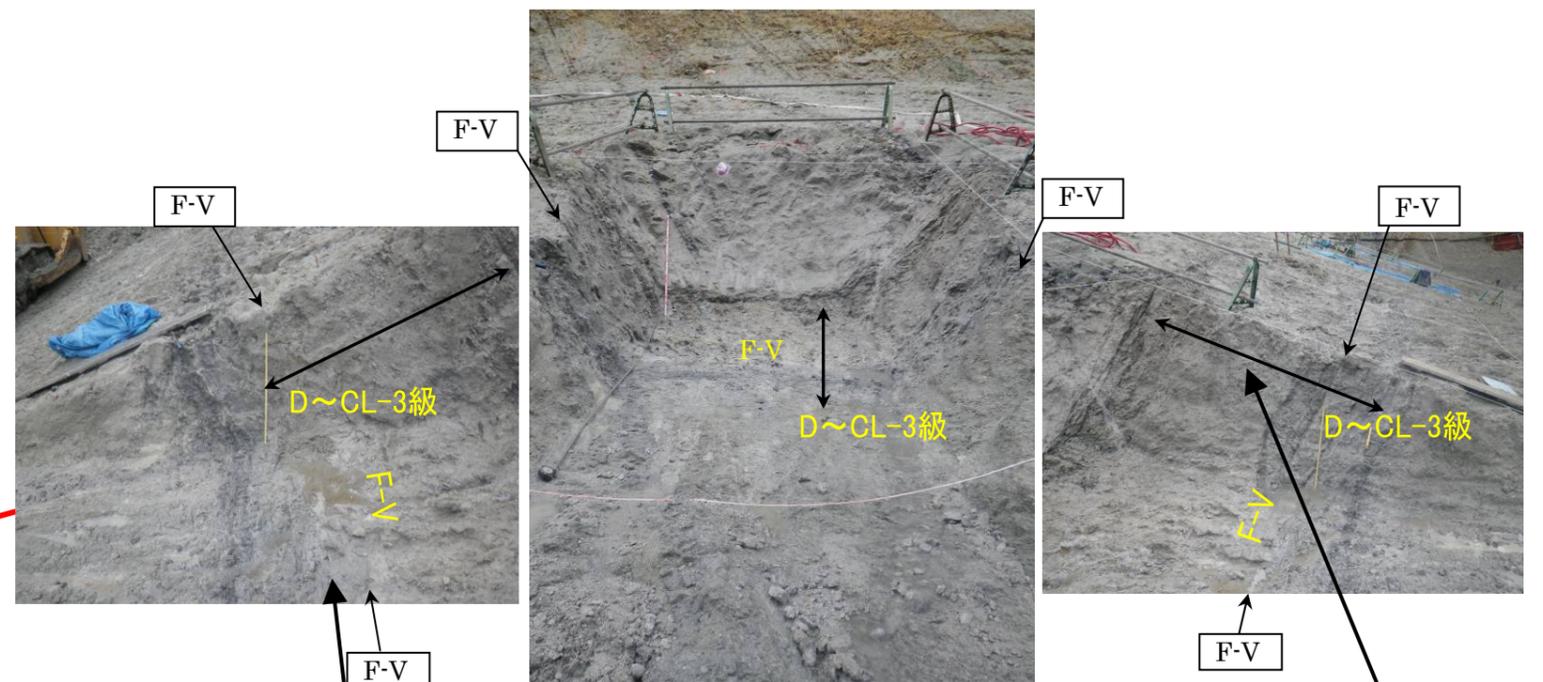
写真 3.5.3 ダム軸-25m で実施したトレンチの展開写真

以下に、堤敷のダム軸-25m で実施したトレンチの状況を示す (写真 3.5.3・図 3.5.11)。D 級は概ね粘土状、CL3 級は砂状~細片状であり、CL3 級はハンマーのピックが刺さるもしくはねじり鎌で強く削ると剥ぐことができる程度の硬さであるが、いずれも割れ目は確認されない。

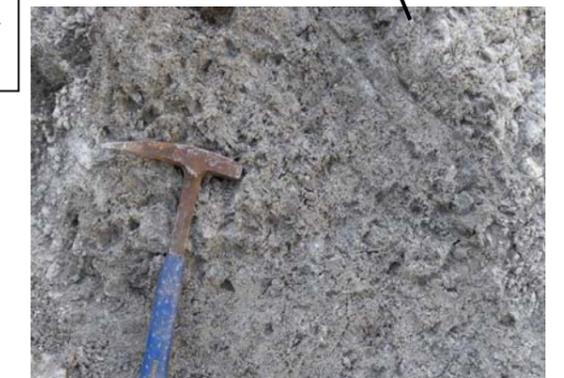
割れ目の発達はなく、砂状~細片状を呈す。ねじり鎌でやや強く削ると剥ぐことができ、ハンマーのピックが刺さる程度の硬さ。

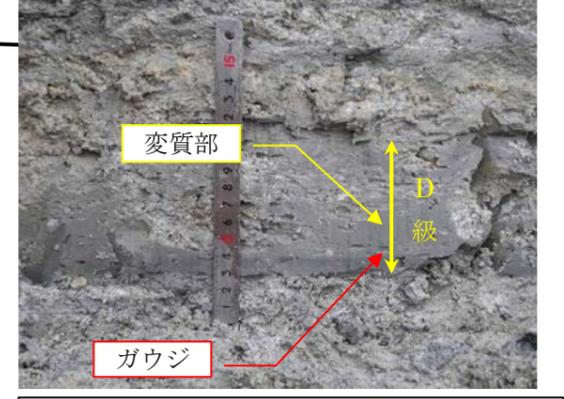
ガウジ及び熱水変質を受けた粘土化帯。割れ目はない。

- 本トレンチでは、F-V 断層に沿ってガウジおよび粘土混じり細片化帯 (D 級) が約 20cm 確認される。
- 上記トレンチでは、断層に沿って CL 級 (CL-1~CL-3) となる幅は 3.5m である。このうち、CL-3 級は断層上盤側では 2m 程度分布し、止水ライン深部と同様の岩盤状況となっている。

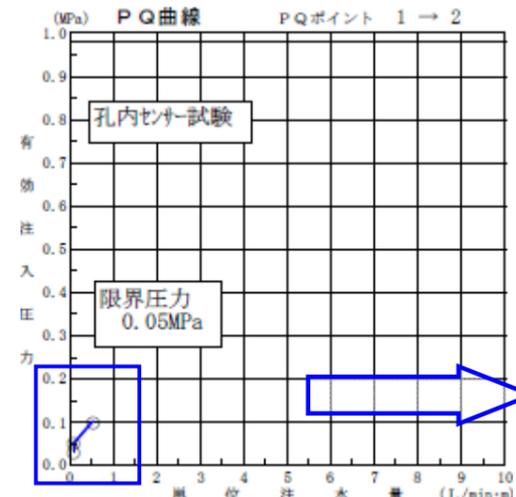
パターン①：限界圧力が低いが、難透水 (5Lu 以下) となるパターン

PR7 孔 21st :
Lu 値は 1Lu 未満だが、限界圧力は 0.05MPa

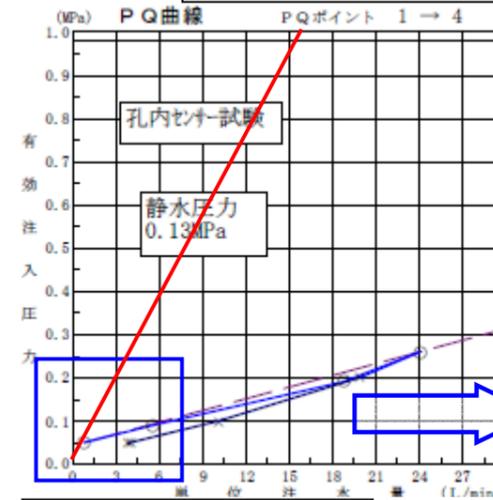
パターン②：1 点目で既に限界圧力に達していたと考えられるパターン

R7-201 21.1st :
Lu=15.68、Pc=0.05MPa

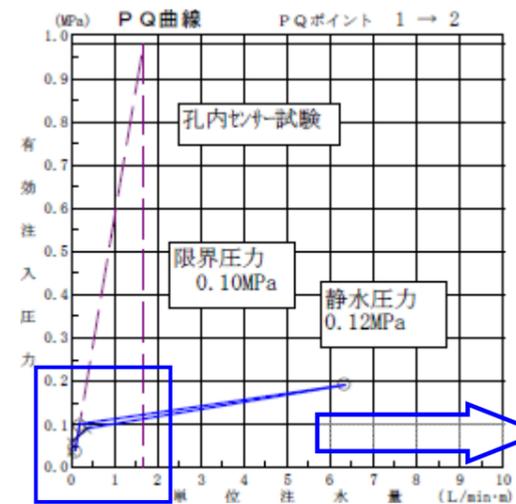
R7-201 孔 21.2st :
限界圧力が 0.1MPa ⇒ Lu=1.66

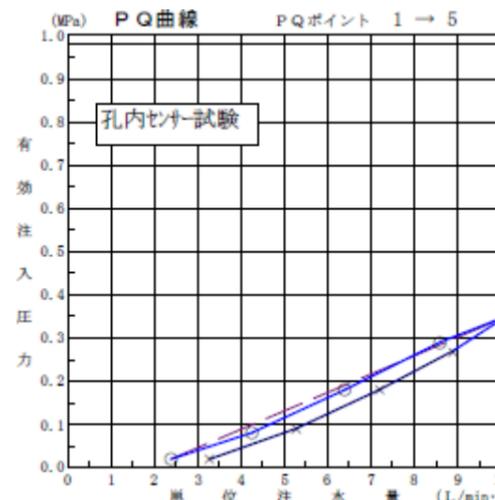
パターン③：原点を通らず、Lu 値の評価ができないパターン

PR7 孔 20st : Lu=24.89、Pc なし

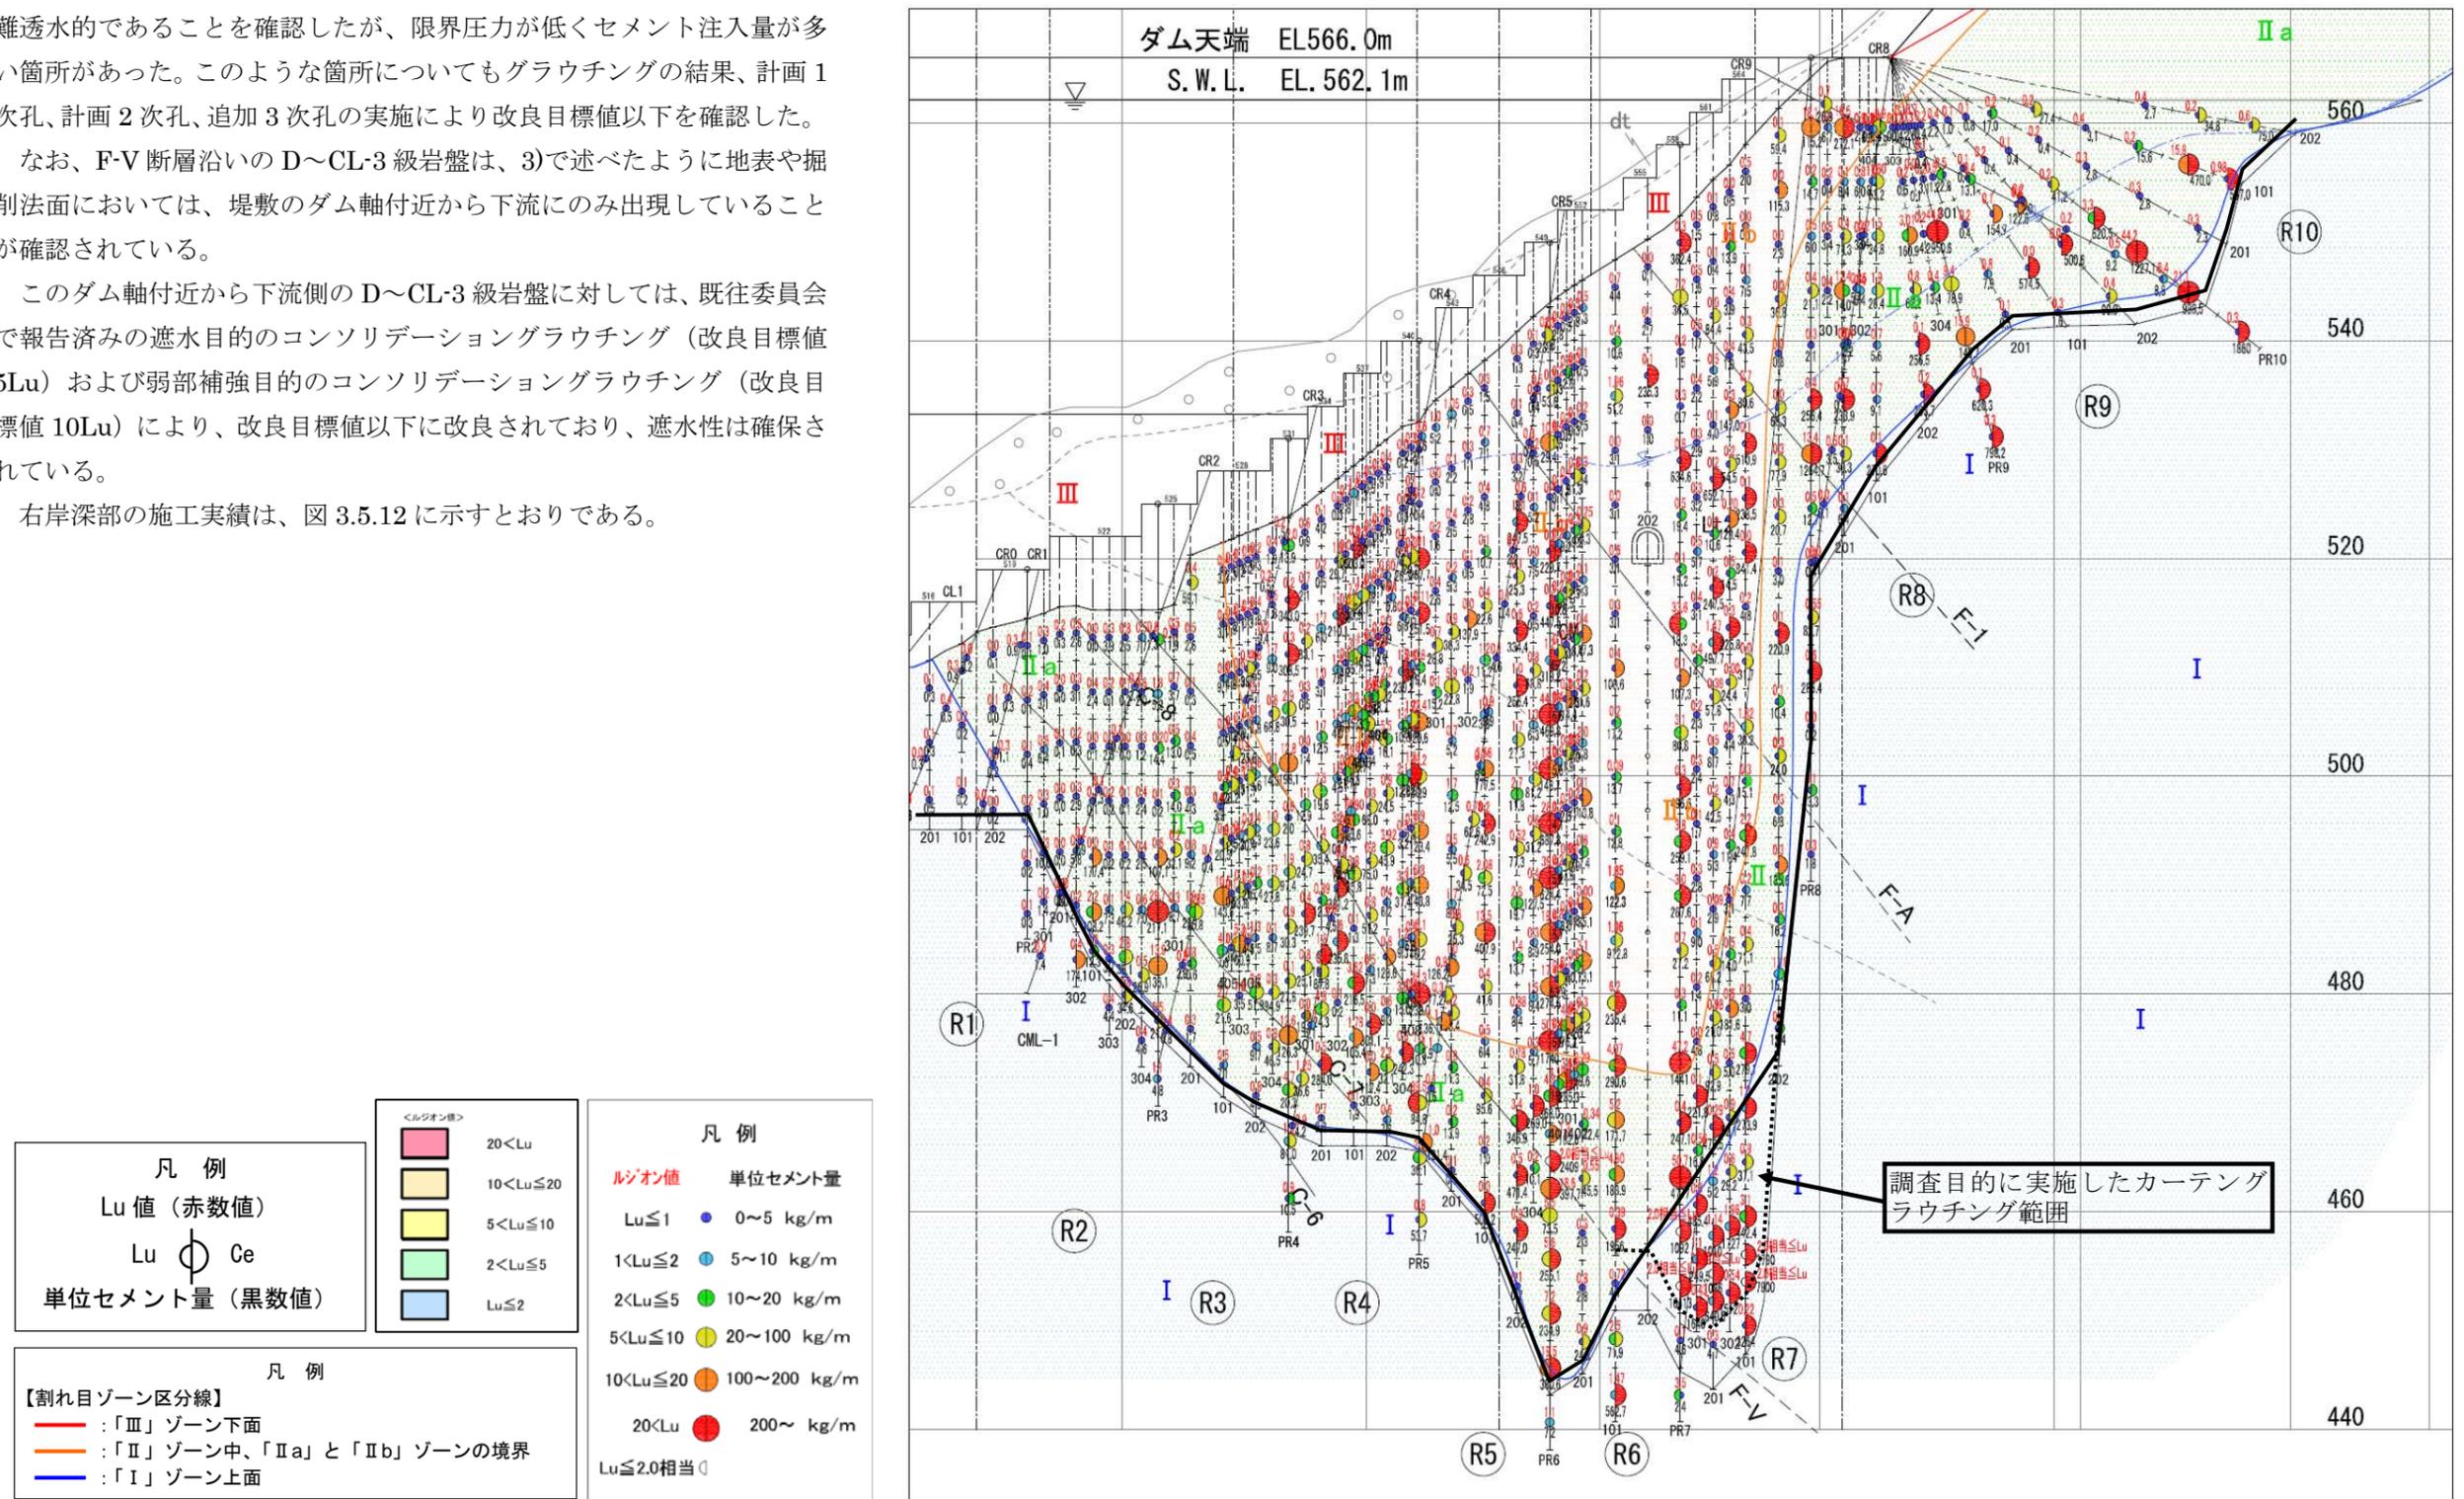
図 3.5.12 右岸深部のカーテングラウチング

前述したように右岸深部のF-V断層上盤に分布するD~CL-3級岩盤は、難透水的であることを確認したが、限界圧力が低くセメント注量が多い箇所があった。このような箇所についてもグラウチングの結果、計画1次孔、計画2次孔、追加3次孔の実施により改良目標値以下を確認した。

このダム軸付近から下流側のD~CL-3級岩盤に対しては、既往委員会で報告済みの遮水目的のコンソリデーショングラウチング（改良目標値5Lu）および弱部補強目的のコンソリデーショングラウチング（改良目標値10Lu）により、改良目標値以下に改良されており、遮水性は確保されている。

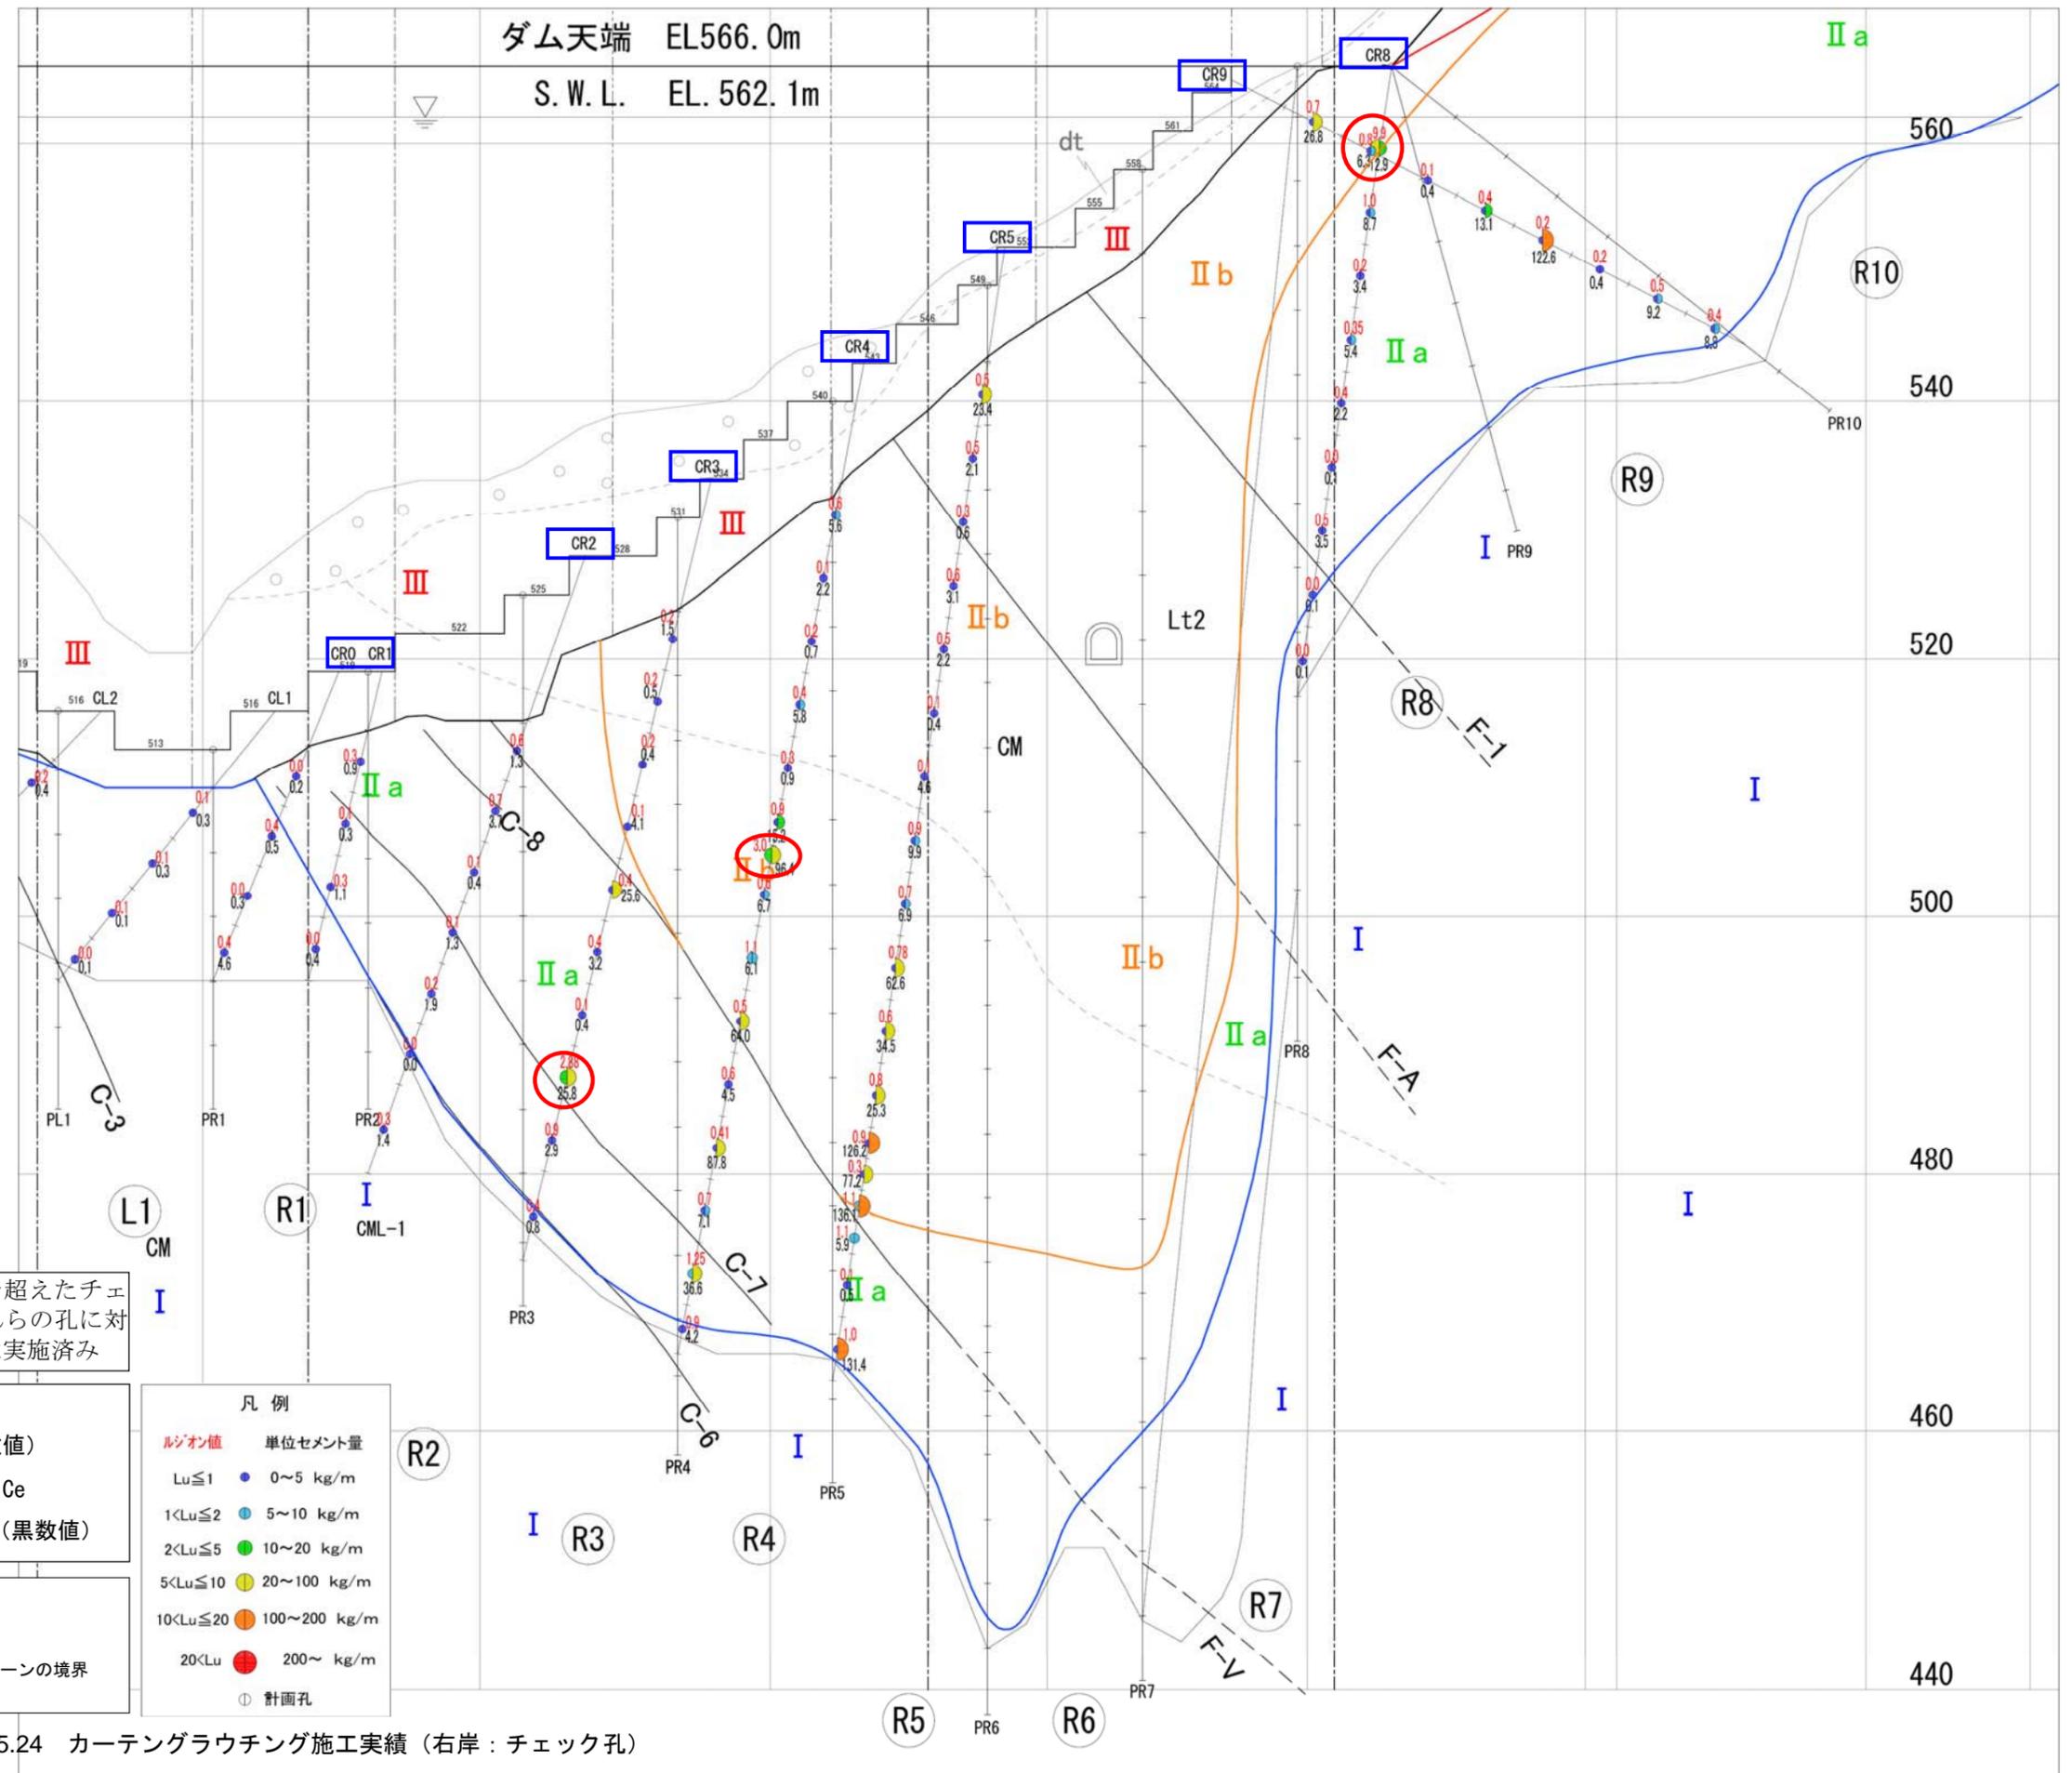
図 3.5.24 カーテングラウティング施工実績 (右岸: チェック孔)

チェック孔は、右岸側のR6ブロックおよびR7ブロック以外は全て完了し、R3ブロック、R4ブロック、R8ブロックの3孔を除いて改良目標値以下を確認している。

○ 改良目標値を超えたチェック孔。これらの孔に対する追加孔は実施済み

なお、チェック孔で改良目標値を超えた孔に対しては、図3.5.25、図3.5.26に示す追加孔を実施し改良目標値以下を確認した。
