浅川ダム

F-V断層の安全性の再確認結果

平成24年3月31日

長野県

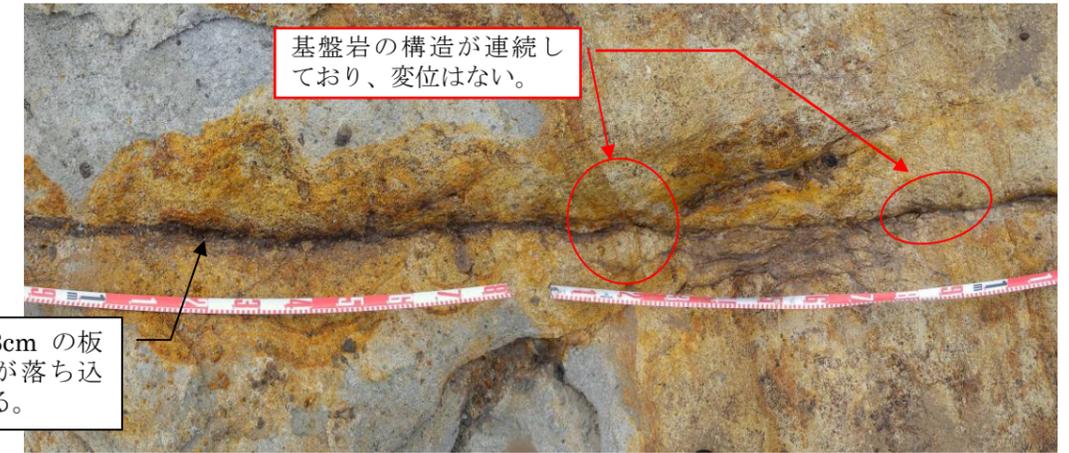
F-V 断層以外の割れ目は写真 1.1 に示すように変位はなく、礫の落ち込みを伴う割れ目の方向も様々である。

写真 1.1 仮排水トンネル呑口法面に見られる礫を挟む割れ目

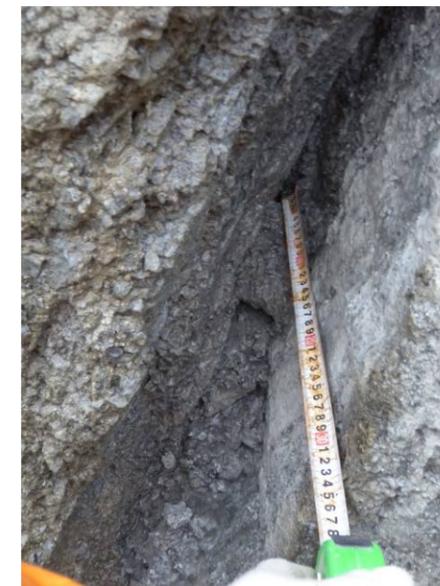
一方で、写真 1.2 に示すように、流水により断層破碎帯が流失して薄い板状の空隙が 60° 程度の勾配でオーバーハングしても壁面が自立する状況が確認できる。これは、基盤岩の割れ目が少なく、流水により浸食されて急崖となっても比較的安定する地質的特徴を示している。

以上より、F-V 断層への礫の落ち込みは、「流水等により割れ目や断層等の弱部が浸食されて形成された凹みに、礫が徐々に落ち込んだもの」と考える。仮排水トンネル呑口に見られた板状の落ち込みについても、写真 1.2 に示すように断層破碎帯の部分だけが狭長に浸食され板状の凹みが形成されたところに、流水によって礫が充填されたものとする。

写真 1.2 ダム基礎掘削上流端法面の F-V 断層の断層破碎帯が流失してオーバーハングをなす。

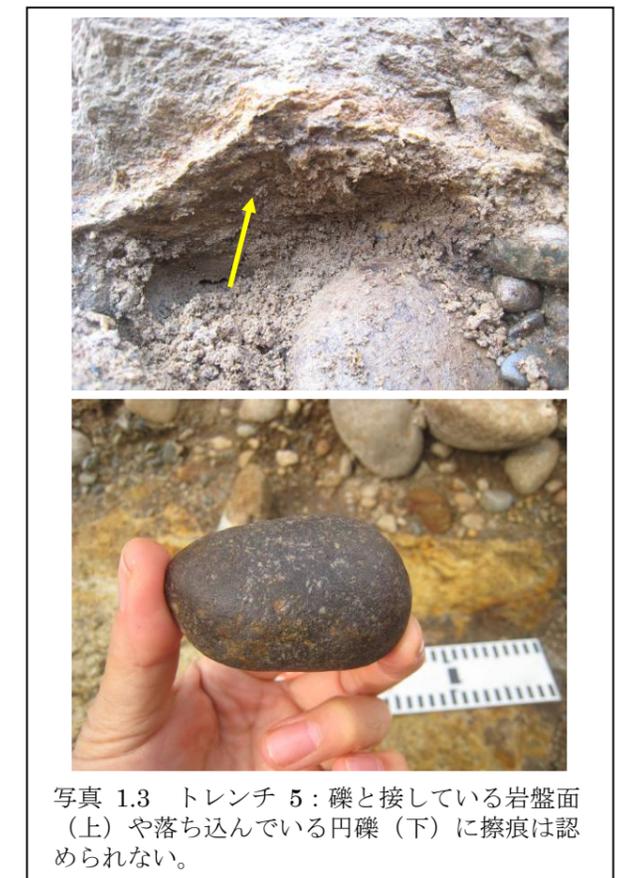
トレンチ 5、トレンチ 3 など明らかに礫支持構造で擦痕がつきやすい砂礫であっても、落ち込んでいる礫や礫と接している岩盤面に擦痕は認められない(写真 1.3)。

写真 1.3 トレンチ 5: 礫と接している岩盤面(上)や落ち込んでいる円礫(下)に擦痕は認められない。

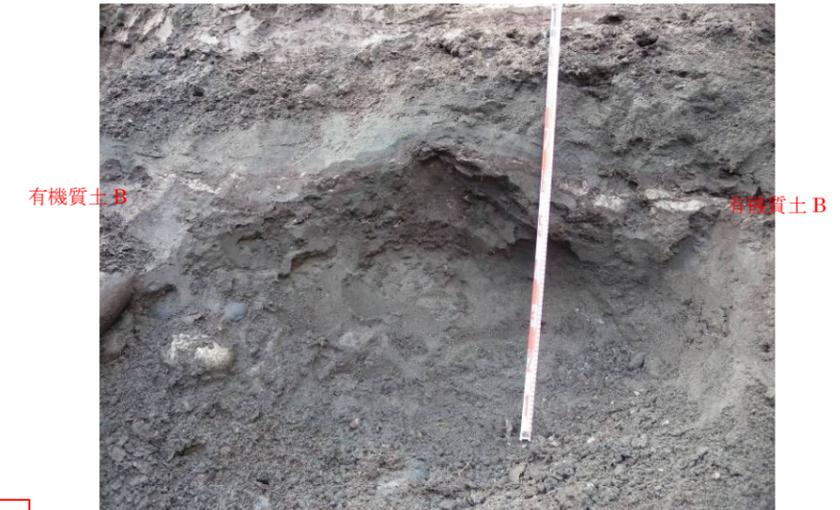
写真 2.1.2 写真 2.1.1 の黄枠の範囲
巨礫を除去した痕跡に沿って有機質土 B がたわんでいる。

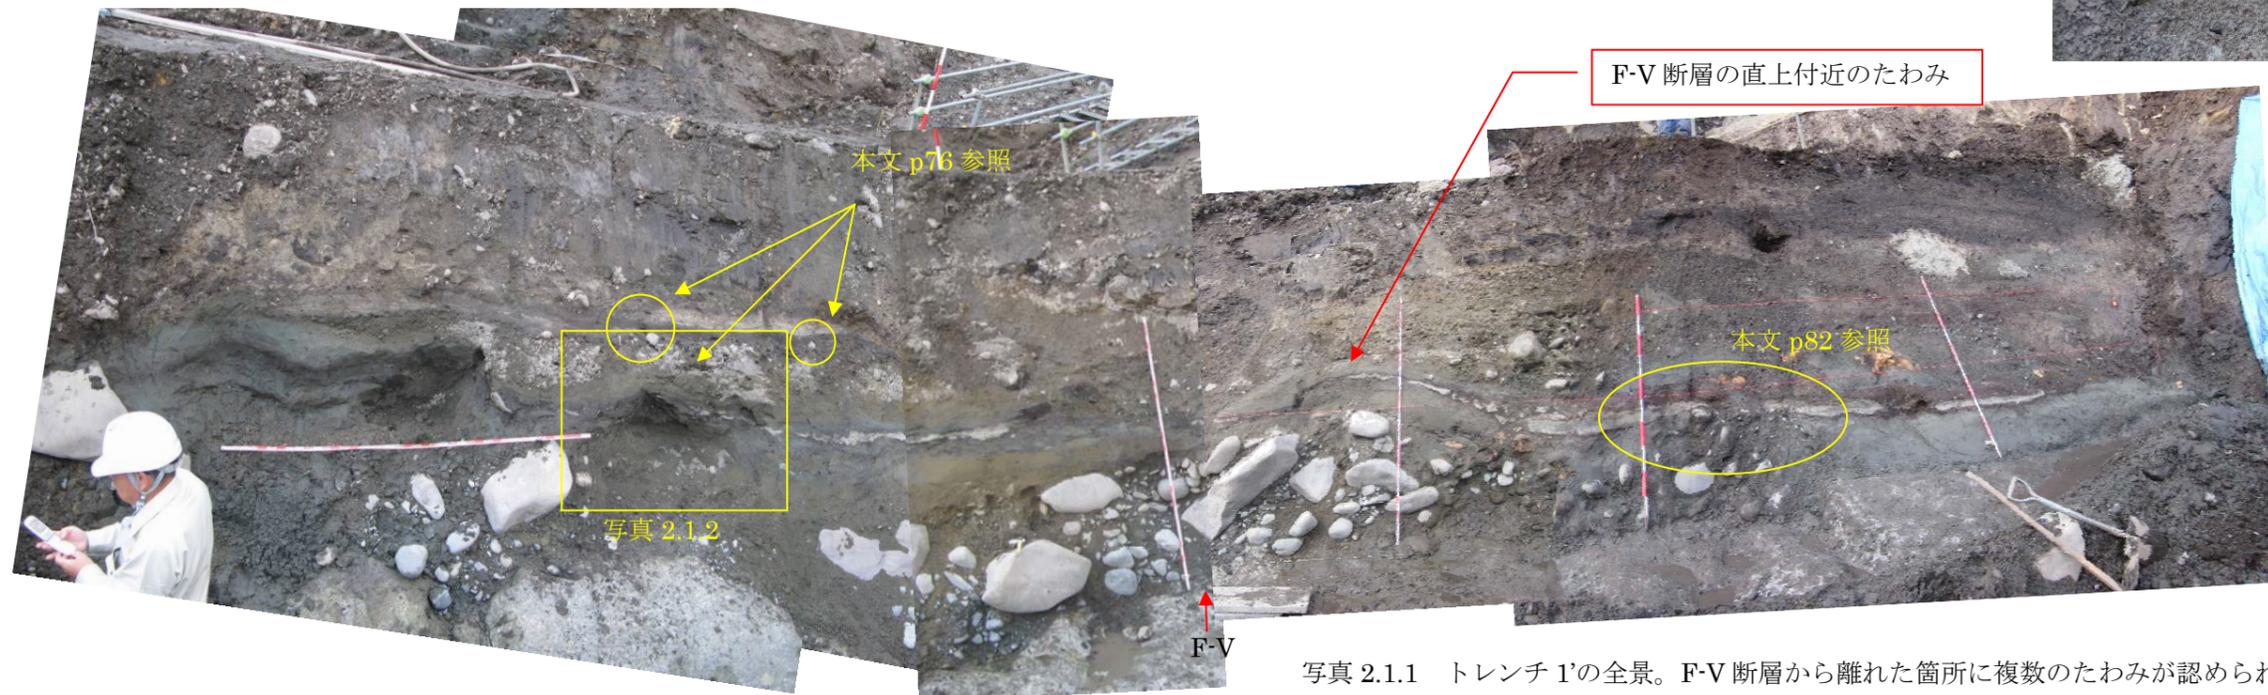
このように、地層のたわみは、F-V断層直上付近だけに限られた現象ではない。その例として、トレンチ1'に認められる地層のたわみの位置を写真2.1.1の全景写真に示す。

写真 2.1.1 トレンチ 1' の全景。F-V断層から離れた箇所に複数のたわみが認められる (黄色枠)。

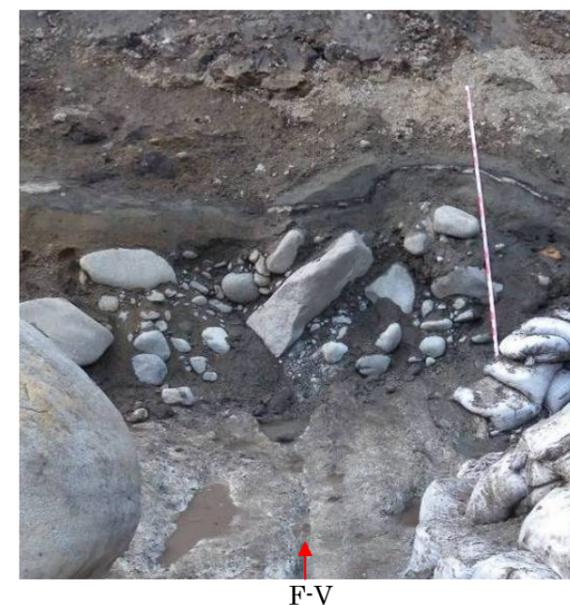
写真 2.1.3 トレンチ 1' における F-V断層とたわみの位置関係

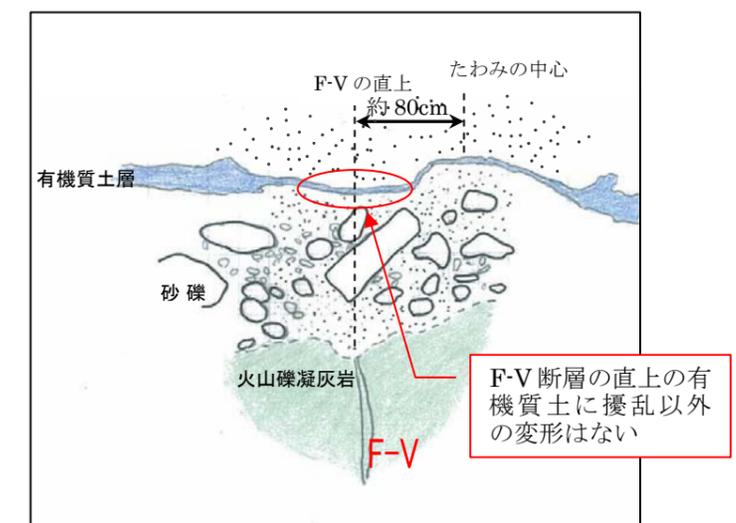
岩盤面上の F-V断層とたわみとの詳細な位置関係を図 2.1.1 に示す。岩盤面上の F-V断層とたわみの位置には約 80cm のずれがあり、岩盤面上の F-V断層の直上においては地層の擾乱があるもののたわみは認められない。

F-V断層がわずかに上下変位を伴う左横ずれ断層としての特性を有していることと照らし合わせると、岩盤面上の F-V断層の直上にずれがないため、F-V断層の変位が生じているとは説明できない。

図 2.1.1 トレンチ 1' における F-V断層とたわみの位置関係

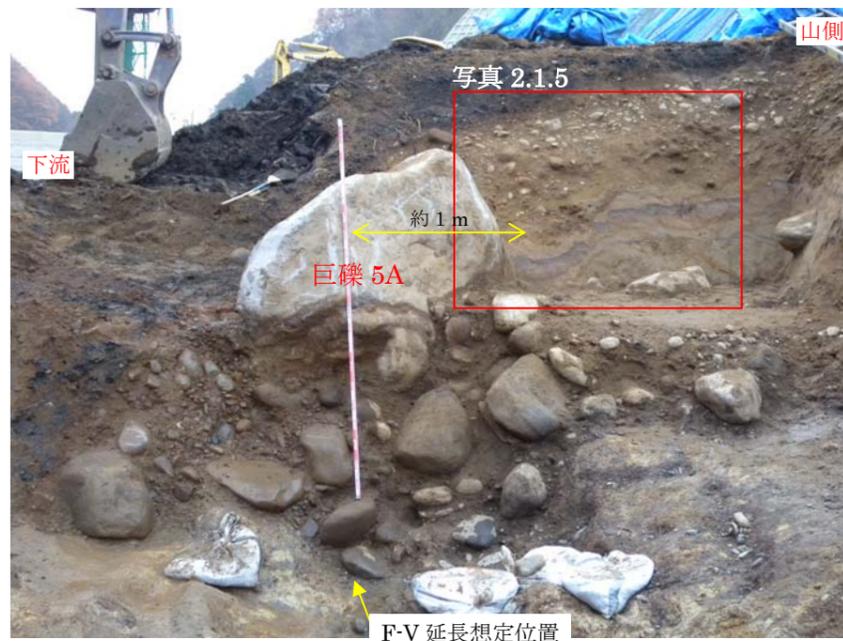
写真 2.1.4 トレンチ 5 下流壁の全景（最下位の砂礫除去前）

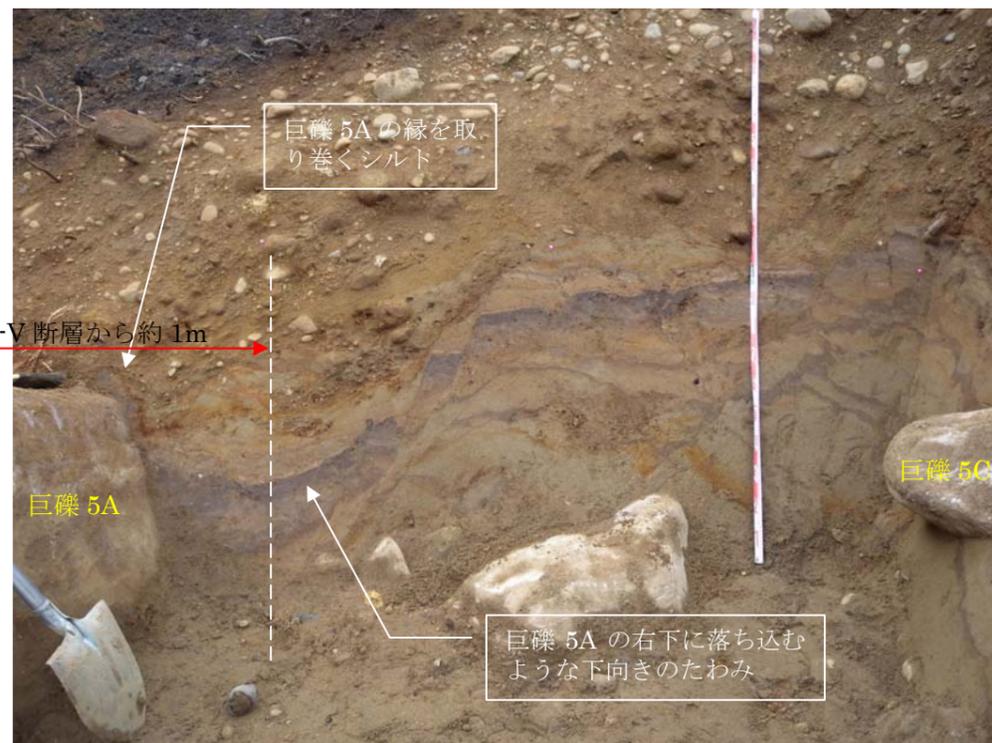
F-V 断層とたわみとの詳細な位置関係を図 2.1.2 に示す。トレンチ 5 下流壁では、写真 2.1.5 に示すように F-V 断層直上の巨礫をとりまくたわみと、巨礫 5A の山側で下向きに落ち込んだようなたわみが認められ、後者は F-V 断層から約 1m 離れた位置にある。これらは 2.2.4 で述べるように、たわんでいる地層のオリジナルな位置との関係から、局所的な地すべりや液状化等によって形成されたと考える。

写真 2.1.5 (写真 2.1.4 赤枠内) の写真（最下位の砂礫除去前）
巨礫 5A の頂部をとりまくたわみ（写真 2.1.6 参照）と、巨礫 5A の山側で下向きに落ち込むようなたわみが認められる。

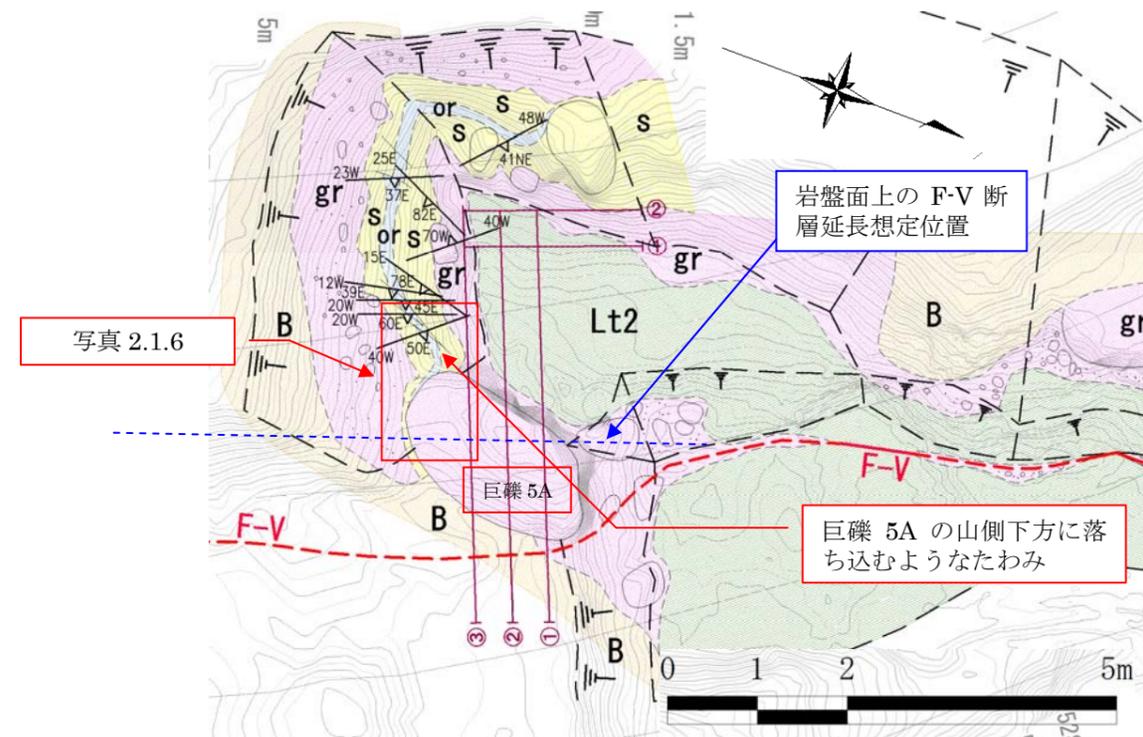
図 2.1.2 トレンチ 5 における F-V 断層とたわみの位置関係

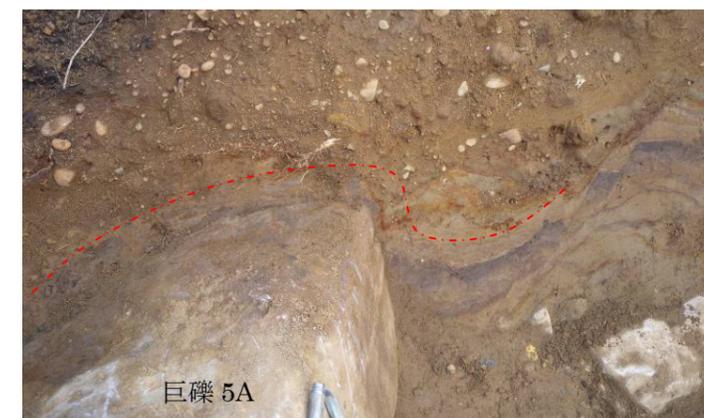
写真 2.1.6 巨礫 5A をとりまくたわみ
(赤破線はたわみの形のみを示している)

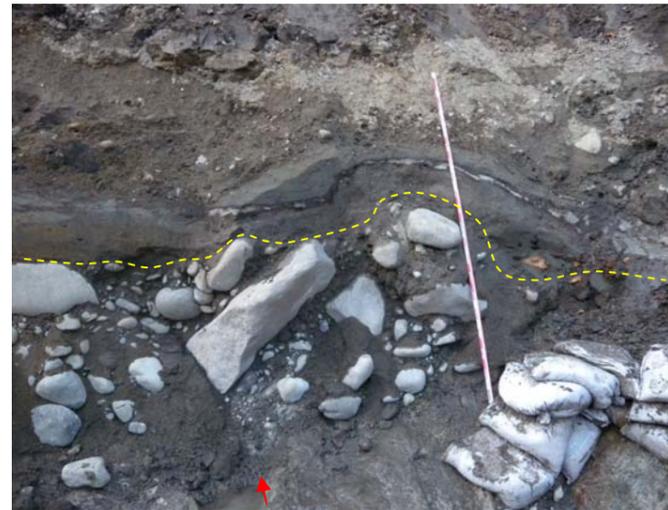
写真2.1.7はトレンチ1'のF-V断層直上付近のたわみで、砂礫層中の巨礫密集部が高まっている付近にたわみが生じている。写真2.1.8は写真2.1.7のたわみを山側に約70cm追い込んだ状況である。写真2.1.8においてたわんでいる有機質土は巨礫密集部の中の特に大きな巨礫1'Aの外周に沿ってたわんでいる。写真2.1.9は写真2.1.8をさらに20cm追い込んだ状況である。写真2.1.8、2.1.9いずれの場合も、地層の厚みは変化しているが巨礫の上面に沿ってスムーズに連続しており、F-V断層の動きによって乱されていない。

写真2.1.7 トレンチ1'中央壁面における有機質土等のたわみ。巨礫の密集部の上面に沿っている。赤矢印がF-V断層

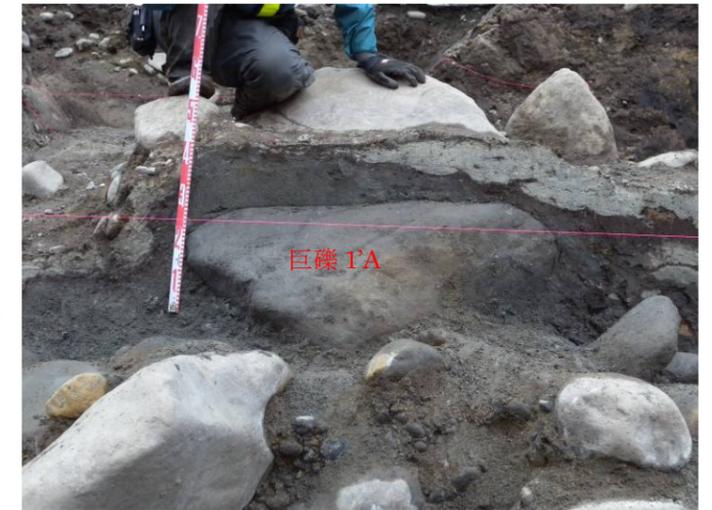
写真2.1.8 写真2.1.7のたわみを山側に約70cm追い込んだ状況。たわみは巨礫の外形に沿うような形になっている。

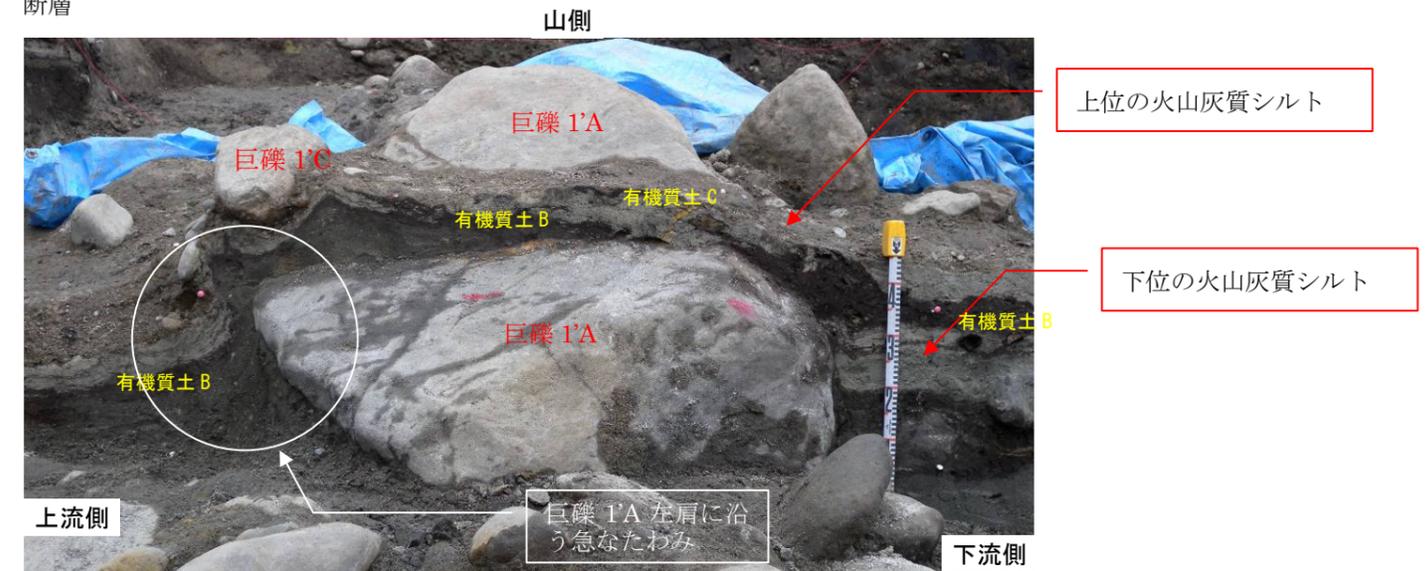
なお、写真2.1.9では、巨礫1'A左側で有機質土Bが大きくたわんでいる。これは巨礫1'A左側の地層が低下した結果と考えられる(2.1.7にて詳述)。

写真2.1.9 写真2.1.8をさらに20cm追い込んだ状況。有機質土B層は巨礫1'Aの右上で一部途切れるが、巨礫1'Aの左右で概ね連続して確認される。上位の火山灰質シルト層は途切れることなく連続している。

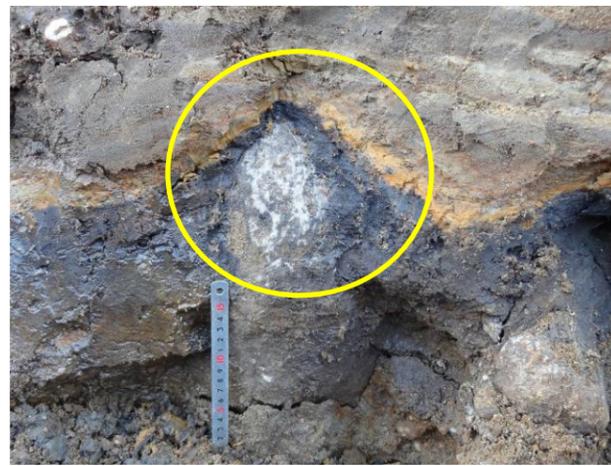
写真2.1.10 仮排水トンネル呑口～トレンチ6の間の法面に見られる地層のたわみ(F-V断層西側約4m)。頂部

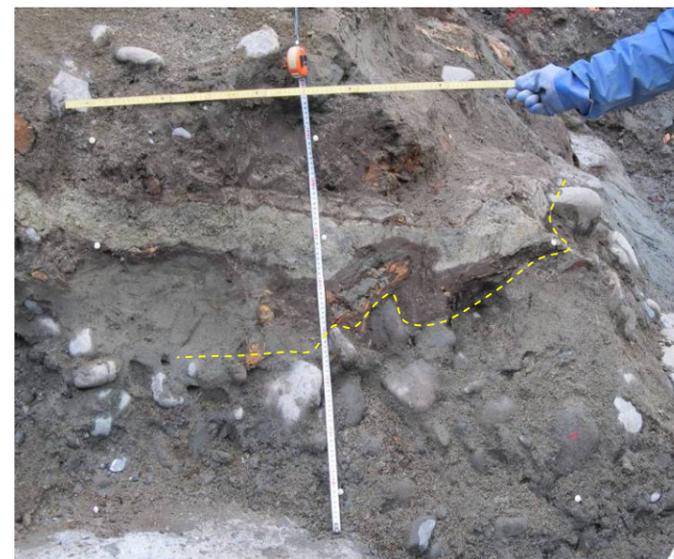
写真2.1.12 写真2.1.11の白色線位置での横断面(左右の方向がF-V断層の方向)。巨礫密集部の頂部が低下するとともに、有機質土も傾き下がっている。F-V断層の東側約3.5m。

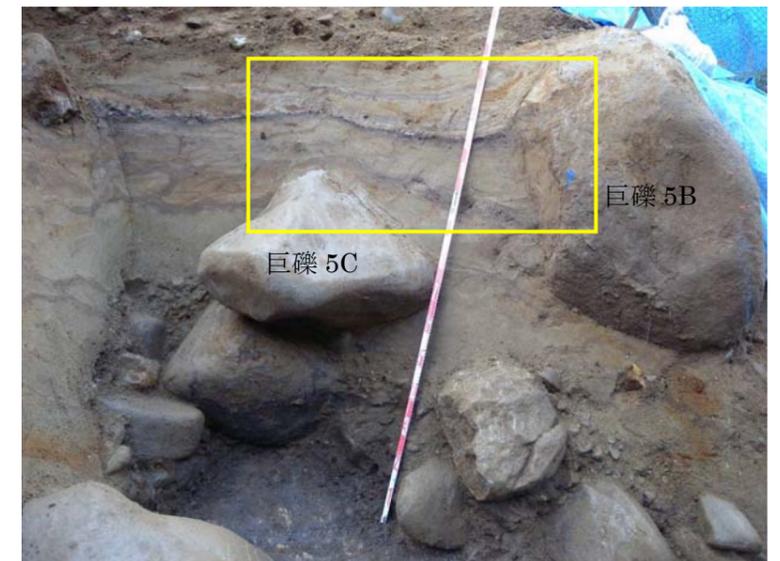
写真2.1.13 トレンチ5山側壁に見られる巨礫に沿う地層のたわみ。左右の方向がF-V断層方向

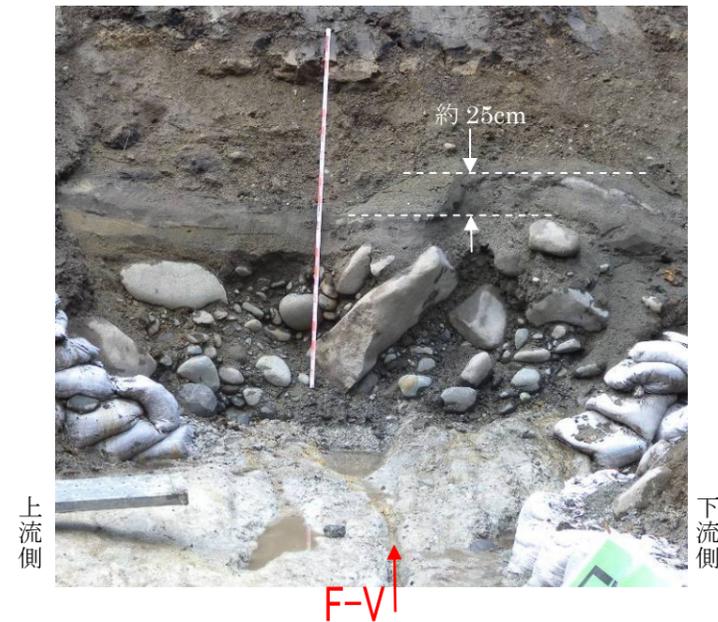
トレンチ 1'における F-V 断層直上付近のたわみの量は上下方向で約 25cm である (写真 2.1.14)。これに対してトレンチ 1'の底盤に露出している基盤岩には F-V 断層を境とするはっきりとした上下変位は認められず、わずかに上流側 (F-V 断層上盤側) が低いように見える程度である (写真 2.1.15 の赤破線)。F-V 断層と砂礫層の境界部分を詳細に見ると、F-V 断層を境として約 10cm の段差がある (写真 2.1.16)。

仮に、これを基盤岩における F-V 断層の上下変位としても、たわみの量に比較すると 1/2 以下と小さい。

写真 2.1.14 トレンチ 1'における F-V 断層直上付近のたわみ量

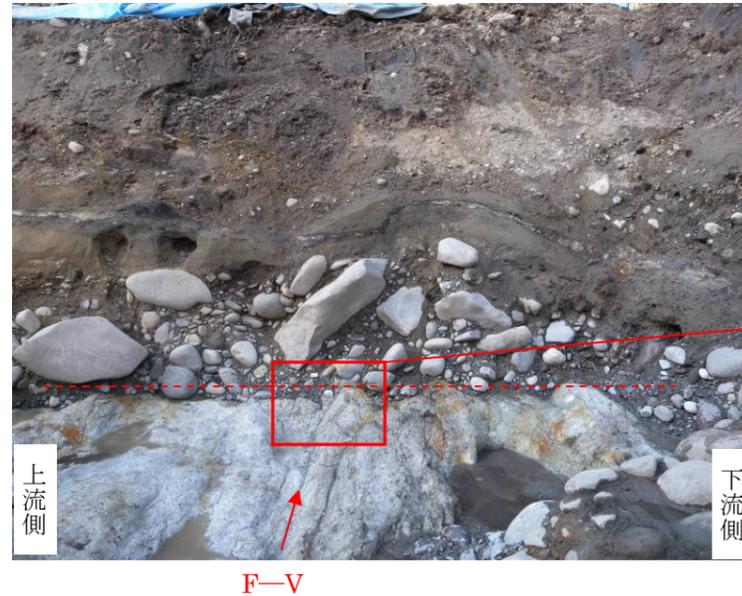
写真 2.1.15 トレンチ 1'における F-V 断層を挟む基盤岩の高さの違い

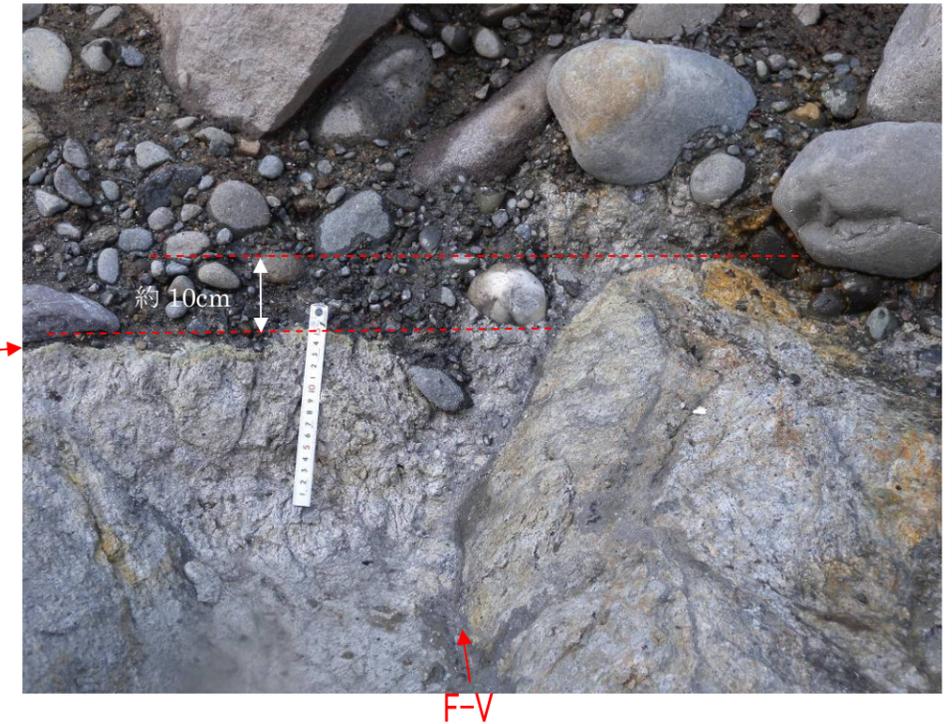
写真 2.1.16 トレンチ 1'における F-V 断層を挟む基盤岩の段差

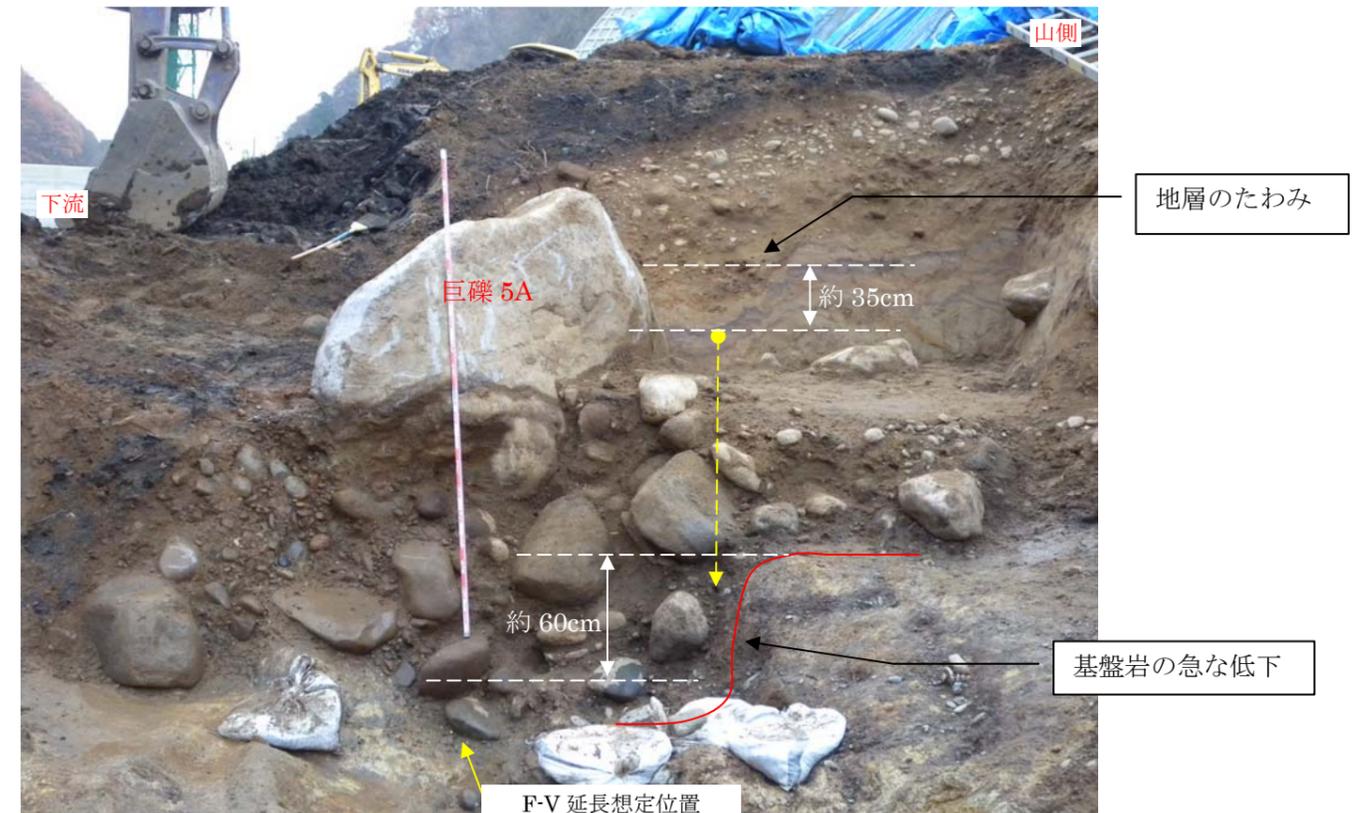
トレンチ 5 下流壁においては、写真 2.1.4 (再掲) に示したように、巨礫 5A の山側で下向きに落ち込むような地層のたわみが認められる。その落ち込みの位置は写真 2.1.4 (再掲) に示すように浸食によると考えられる基盤岩の急な低下の位置に一致している。地層のたわみの量 (落差) は約 35cm、基盤岩の落ち込みは約 60cm である (写真 2.1.4 (再掲))。

写真 2.1.4 (再掲) トレンチ 5 下流壁の全景 (最下位の砂礫除去前)

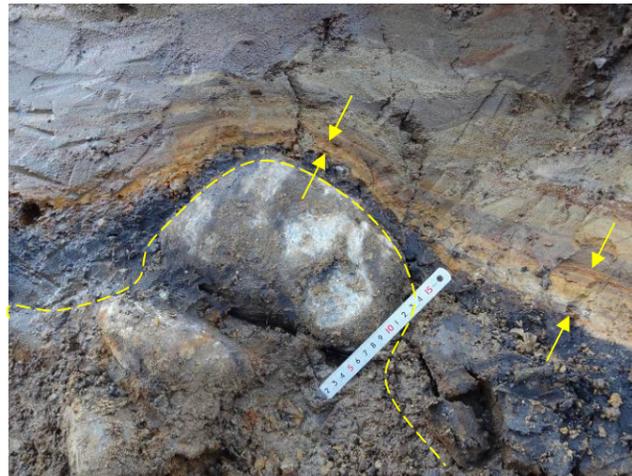
写真 2.1.17 では下位の砂礫層の中から礫が重なり合って突き出ている。その突き出ている礫の外形に沿う形の明瞭なたわみが認められ、礫の頂部では褐色のシルト層が明らかに薄くなっている。

写真 2.1.17 仮排水トンネル呑口～トレンチ 6 の間の山側法面
下位の砂礫から突き出た礫に沿って有機質土層がたわんでおり、上位の褐色のシルト層は礫の頂部で薄くなっている（黄矢印）。

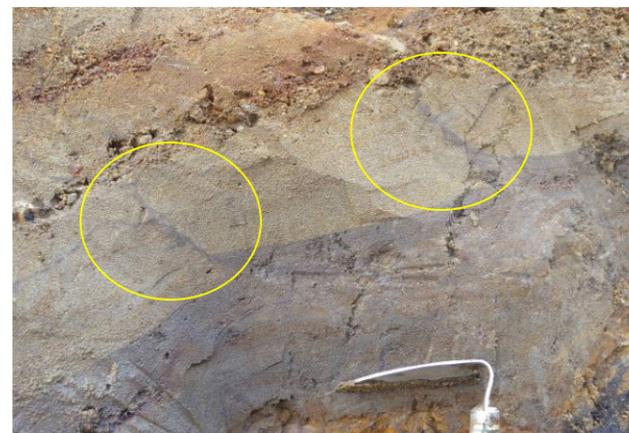
写真 2.1.19 仮排水トンネル呑口～トレンチ 6 の間の山側法面に現れたピラー構造とみられる構造。有機質砂層は段差を生じているが、段差は同層の下限には認められない。トレンチ 5 にてたわみを生じている有機質土と同層準である。

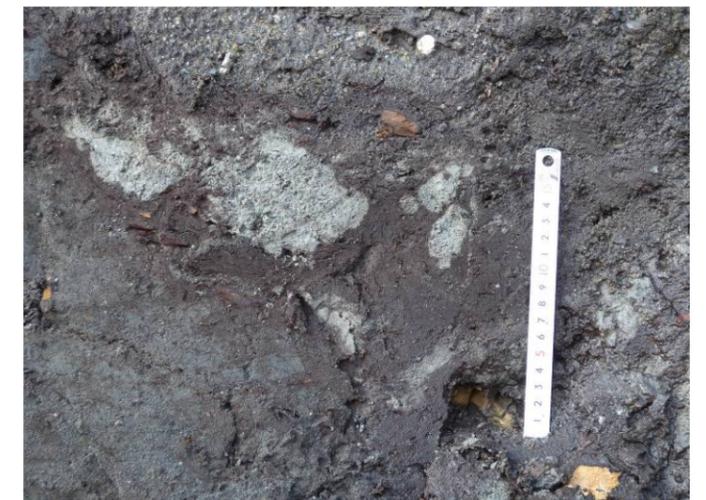
写真 2.1.20 トレンチ 1' においてたわみを形成している有機質土が受けている擾乱。介在する火山灰質シルトが分断され、断片化している。

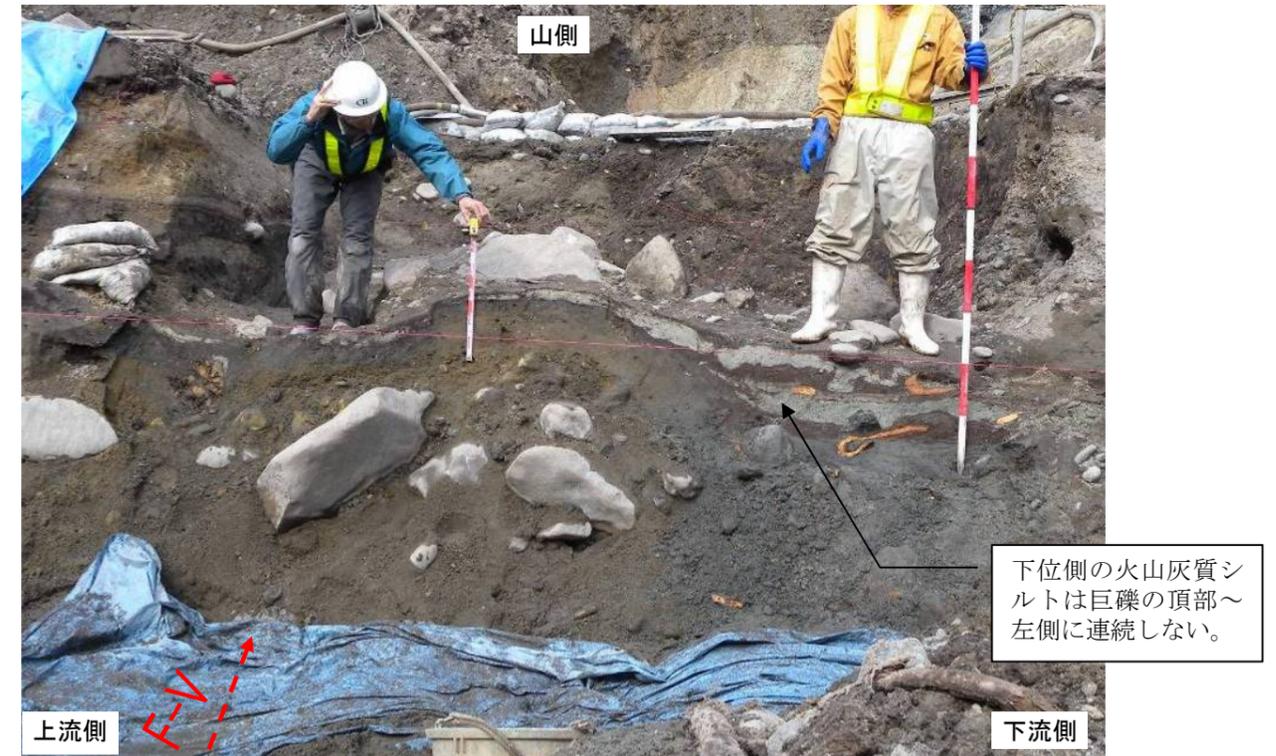
また、写真 2.1.18 では、巨礫右側の火山灰質シルト層は、巨礫右側から巨礫頂部に向けてたわみつつ層厚を減じており、下位のものは頂部に至る前にせん滅している。トレンチ 1' における古流向調査の結果、巨礫左側から右側に向かう流れがあったと考えられることから、巨礫の左（上流）から右側（下流）へ巨礫を乗り越える流水の環境下において、巨礫の上流側～頂部にはシルト層が堆積しなかったと考えられる。このことも、堆積の場に形成されていた凹凸が地層の層厚の変化やたわみの原因になっていることを示している。

写真 2.1.18 トレンチ 1' たわみ部 1 回目追い込み後（写真 2.1.15 より 35cm 追い込み）

巨礫右側の火山灰質シルト層は、巨礫右側から巨礫頂部に向けてたわみつつ層厚を減じており、下位のものは頂部に至る前にせん滅している。

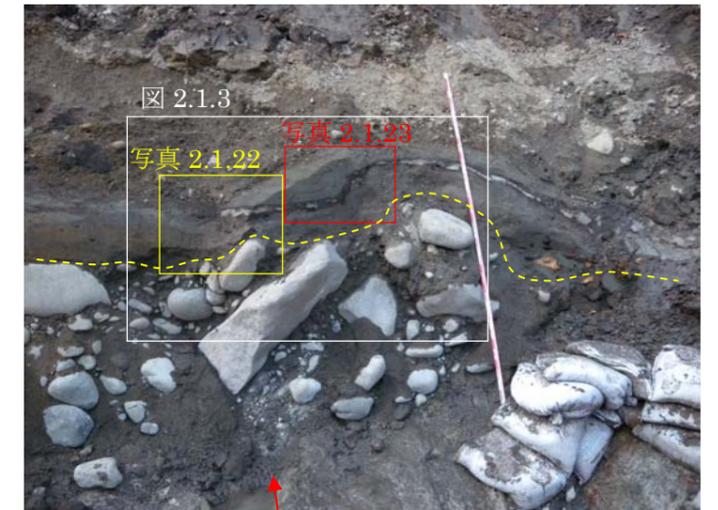
写真 2.1.21 トレンチ 1' 中央壁面における有機質土等のたわみ。巨礫の密集部の上面に沿っている。赤矢印が F-V 断層

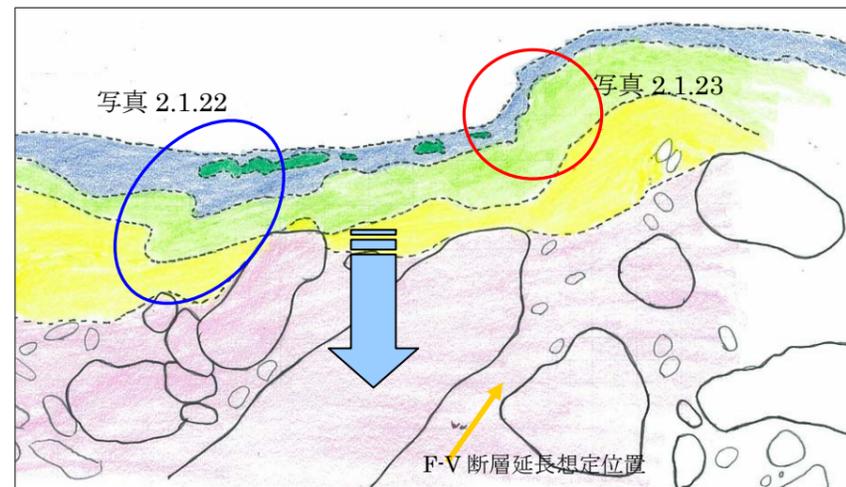
図 2.1.3 写真 2.1.21 の白枠箇所の地質概略図

この位置では、青囲み、赤囲みの位置に相対してたわみが認められる。いずれも逆断層的(左側は押し被せ褶曲状のたわみで段差は生じていない)で、両者の間が相対的に沈下したことが考えられる。

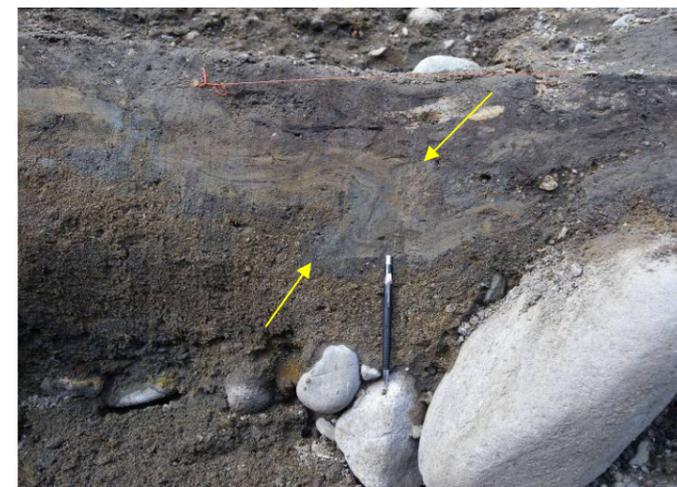
写真 2.1.22 写真 2.1.21 黄色枠内クローズアップ
押し被せ褶曲状の構造が認められる。

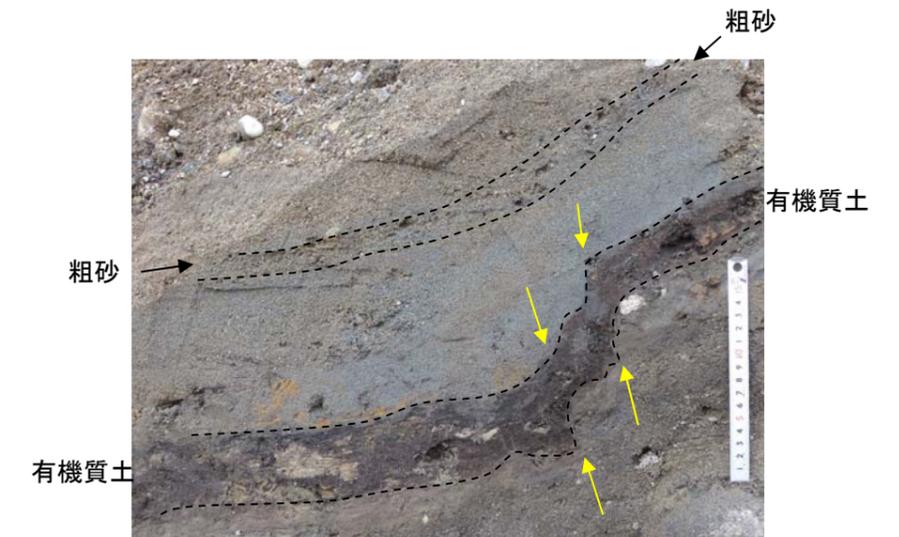
写真 2.1.23 写真 2.1.21 赤枠内の接写。粗砂、有機質土にたわみが認められ、逆断層的な段差も認められる。有機質土中に介在する火山灰質シルトの擾乱(断片化)が顕著。

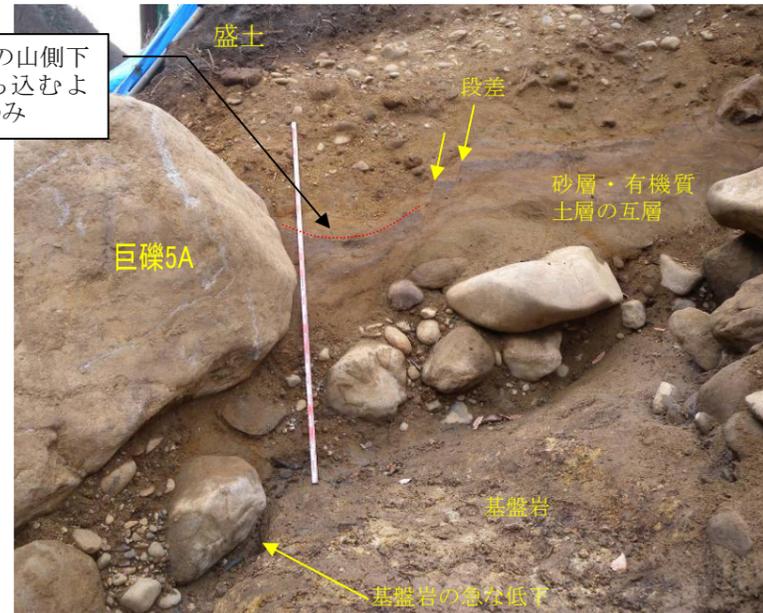
トレンチ 5 下流壁では 3 回の追い込みの中で複数の段差が認められたが、いずれも被覆層の中でせん滅して基盤まで達しない。段差の下方には、基盤岩が浸食されて形成されたと考えられるなめらかに湾曲した落ち込みがあり、段差を延長すると、この基盤岩の急な落ち込みに一致するが、F-V 断層の位置とはずれている。

写真 2.2.1 トレンチ 5 下流壁 壁面③
巨礫 5A の山側で下向きに落ち込むようなたわみが有機質土層に認められ、その翼部に段差が生じている。

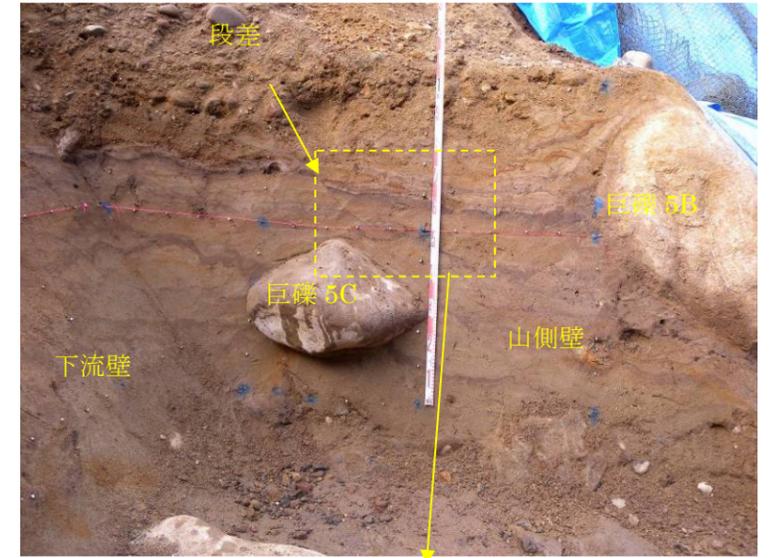
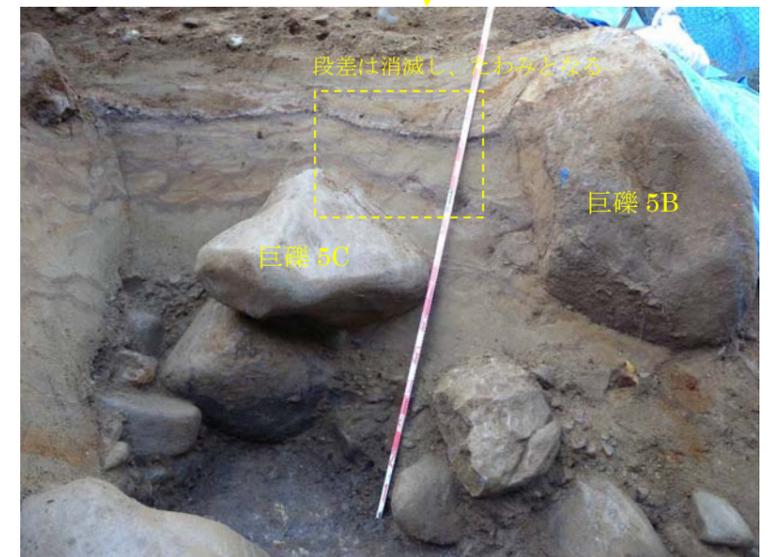
トレンチ 5 山側壁で認められた段差は、約 30cm 程度の追い込みによって消滅し、巨礫をとりまくたわみとなった。

写真 2.2.2 トレンチ 5 下流山側壁① (上) と② (下)
段差は下方へ連続せずせん滅する。また 30cm 程度の追い込みにより、段差が消滅して巨礫をとりまく上に凸なたわみが残る。

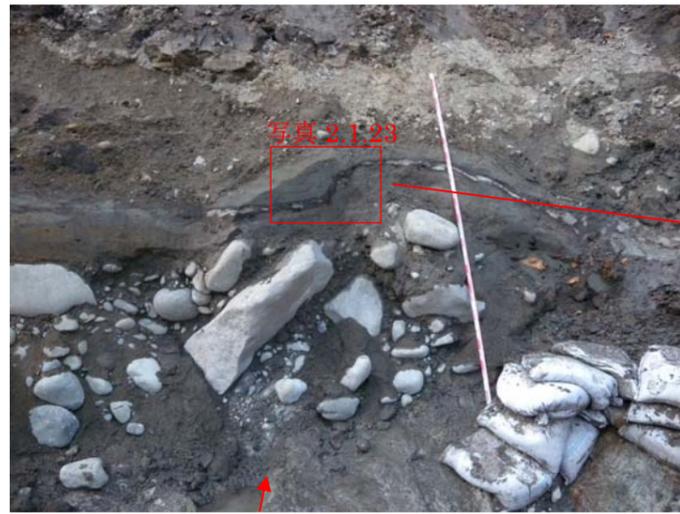
写真 2.1.21 (再掲) トレンチ 1' 中央壁面における段差の位置。たわみの一部で段差を生じている。

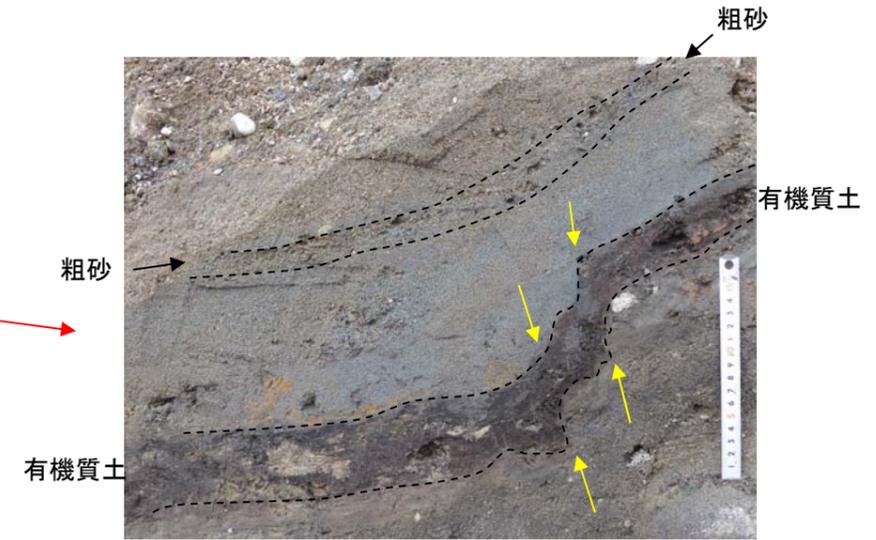
また、トレンチ 1'の F-V 断層直上付近において認められた段差を写真 2.1.23 (再掲) に、F-V 断との位置関係を示すスケッチ図を図 2.2.2 に示す。この段差についても、長さは段差の走向方向に約 30cm 程度、段差の傾斜方向に 10 数 cm 程度とごく短く、基盤岩まで連続していない。

写真 2.1.23 (再掲) 段差は東に急傾斜しており、西傾斜の F-V 断層とは反対方向に傾斜している。

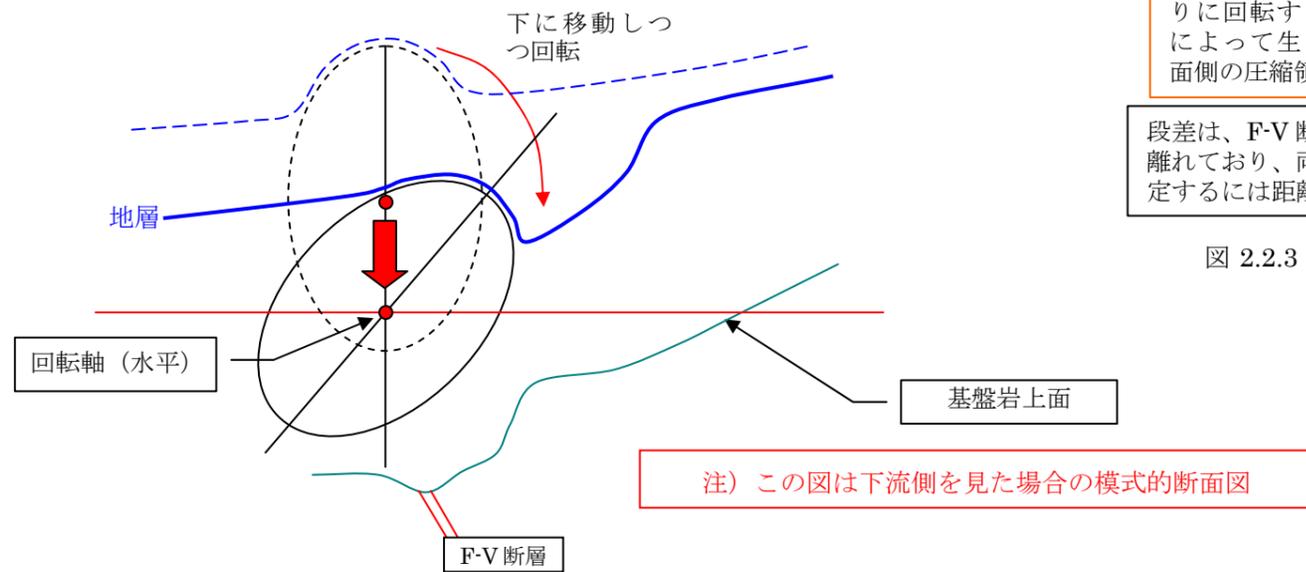
また、段差を生じている有機質土層は、巨礫5Aをとりまくようにたわんでいる（写真2.2.3）。このため、2.1節で示したたわみの原因を想定すると、もともと巨礫5Aの頂部はたわんでいる有機質土層よりも上に頭を出していたはずである。そこで、図2.2.4に示すように巨礫5Aが水平軸で時計回りに回転しながら下方へ移動した可能性が考えられる。しかし、F-V断層の両側の基盤岩に段差はなく、このような巨礫5Aの移動をF-V断層の変位によって説明することは困難であることから、周辺の広範囲な液状化が巨礫5Aの移動原因と考える。

図 2.2.4 巨礫 5A が下方に移動しつつ水平軸で時計回りに回転する場合の模式図

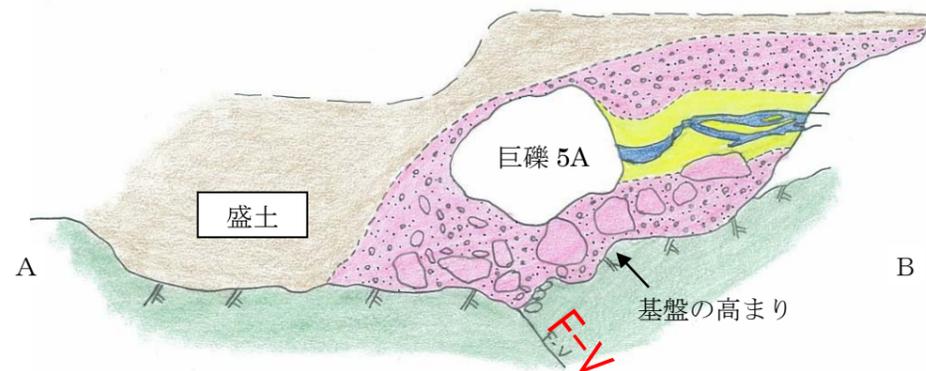
なお、トレンチ5の東側が浅川右岸の急斜面になっていること、図2.2.5に示すように巨礫5Aの東側は薄い砂礫層を挟んで盛土になっている（一時的に旧地表であった）ことなどを考慮すると、巨礫5Aの移動原因は液状化の他に局所的な地すべり等が原因となったことも考えられる。

図 2.2.5 トレンチ 5 下流壁法尻付近に沿う概略地質断面

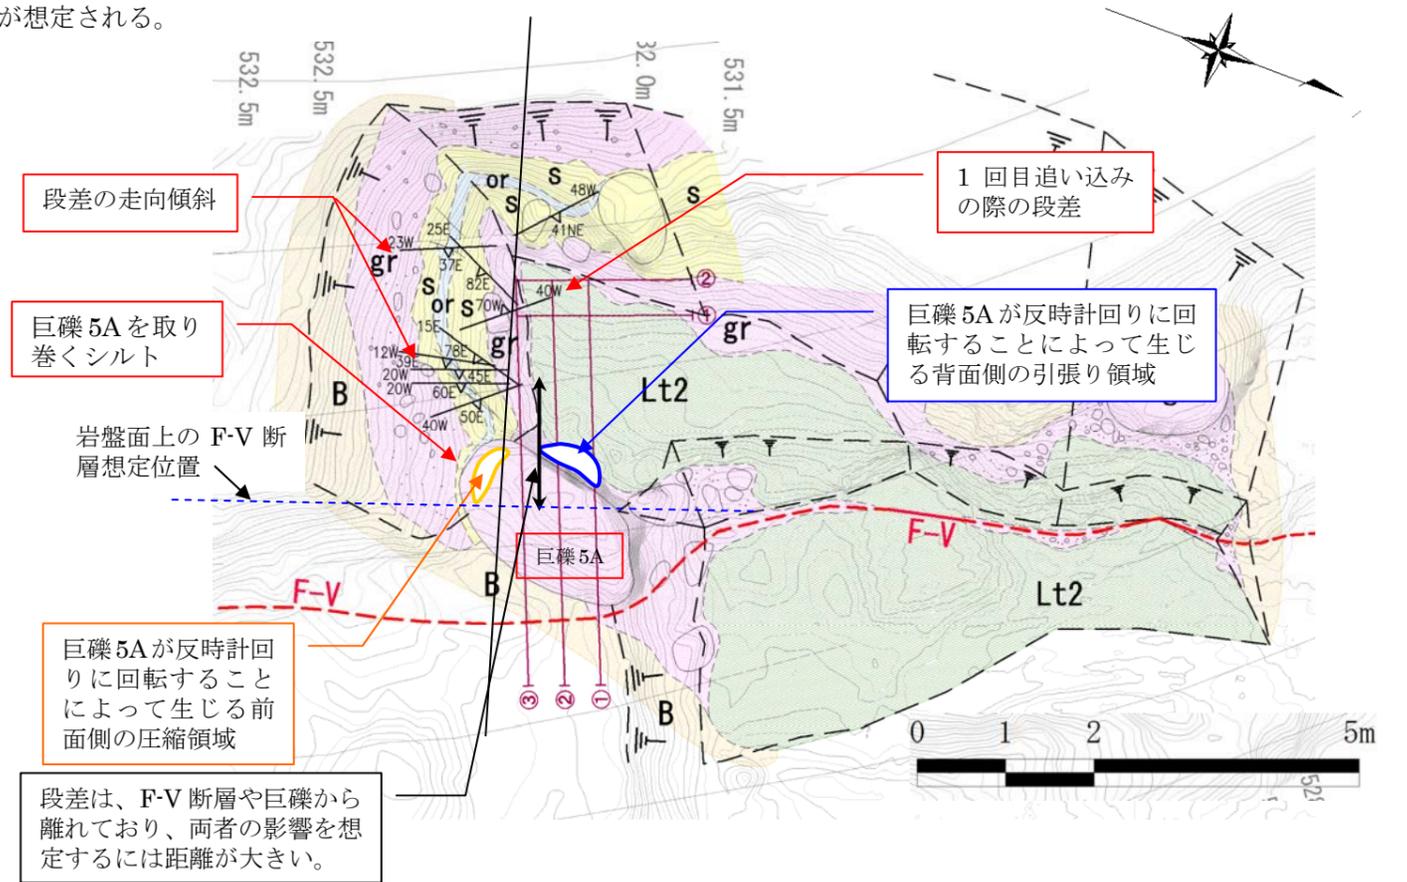
図2.2.3に、巨礫5Aが鉛直軸で反時計回りに回転した場合に形成されると考えられる引張り領域と圧縮領域を示す。このように、下流壁で認められる段差の位置は、巨礫5Aの回転によって生じる圧縮領域の前面～側面に位置している。これに対して、下流壁で認められる段差は正断層的な段差であり、圧縮領域に形成されるものではないことから、巨礫5Aの鉛直軸の回転によって段差の形成を説明することはできない。

図 2.2.3 トレンチ 5 に認められた段差の方向と、巨礫 5A の反時計回り回転によって生じる可能性のある圧縮領域・引張り領域を示す平面図

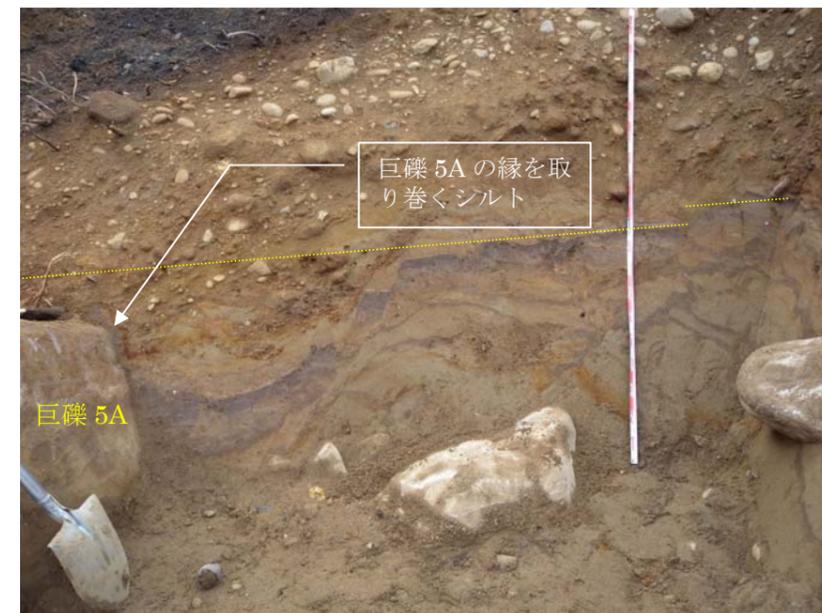
写真 2.2.3 トレンチ 5 下流壁③に現れている有機質土層の伸び（最下位砂礫の除去前）。下流壁③の右半部では、有機質土層は川側に緩傾斜している。仮に、変形を受けていなければ、巨礫 5A の上を通過すると考えられる（黄点線）。しかし、有機質土層は巨礫 5A にアバットしており、有機質土層の上部（シルト）が巨礫 5A を取り巻くように湾曲して連続している。

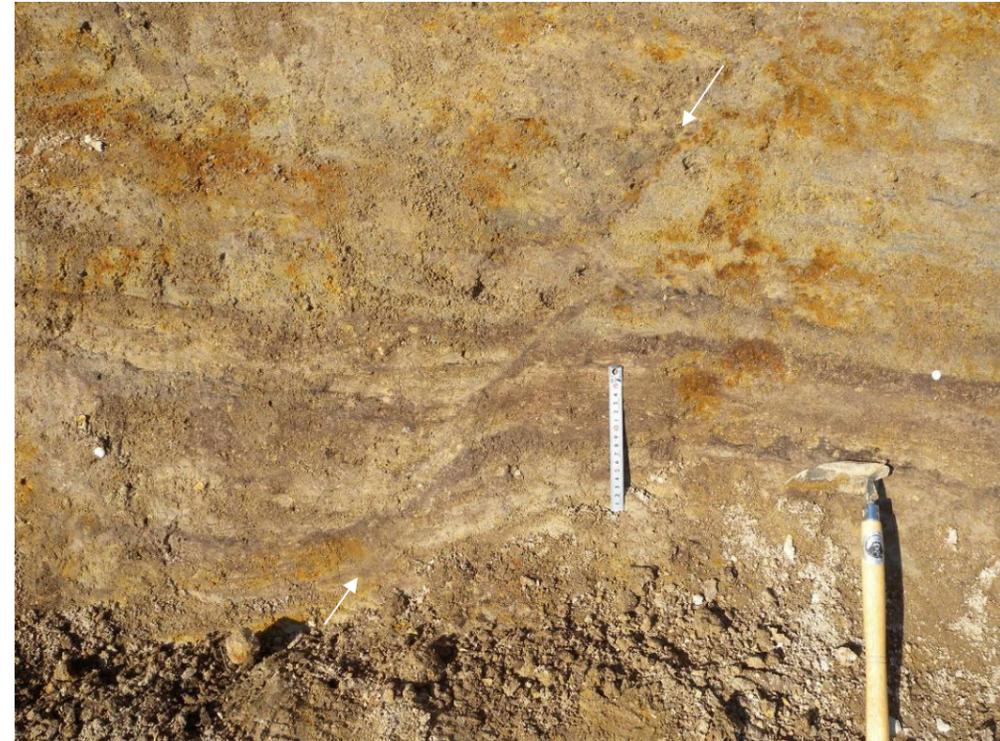
トレンチ 3B の段差は F-V 断層から 20m 程度以上離れた位置で認められるものであり、地層が流動性を保っている間に生じた重力性の段差と考える。

写真 2.2.4 トレンチ 3B 上段法面に認められる段差。F-V 断層からは 20m 程度以上離れている。

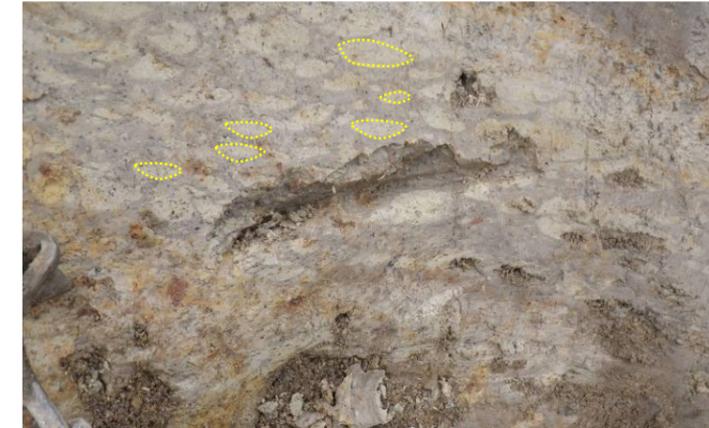
写真 2.3.1(仮排水トンネル呑口法面)や写真 2.3.2 (トレンチ 1' 下流拡幅時の法面) に示した構造はいずれも、液状化した地層から生じた余剰間隙水が移動する際に形成されるものであり、液状化の痕跡と考えられる。

写真 2.3.1
仮排水トンネル呑口法面の有機質土とテフラの細互層中に皿状構造と見られる構造が認められる。
