浅川ダム

F-V断層の安全性の再確認結果

平成24年3月31日

長野県

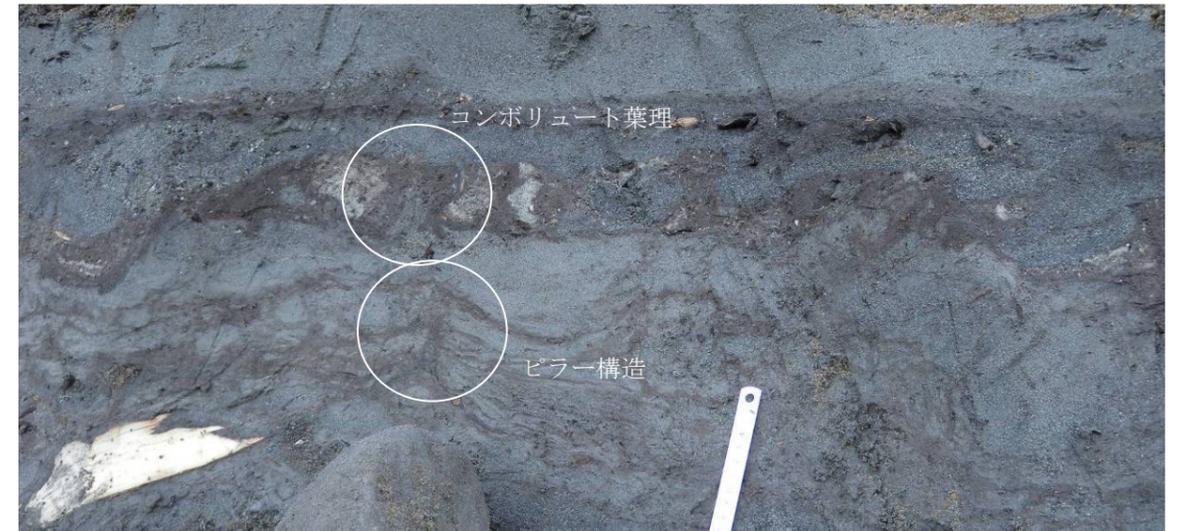
写真 2.3.1(仮排水トンネル呑口法面)や写真 2.3.2 (トレンチ 1' 下流拡幅時の法面) に示した構造はいずれも、液状化した地層から生じた余剰間隙水が移動する際に形成されるものであり、液状化の痕跡と考えられる。

写真 2.3.2 トレンチ 1' を下流に拡幅する際の法面に認められたピラー構造やコンボリュート葉理と見られる構造。写真 2.1.20 のたわんだ地層と同層準である。

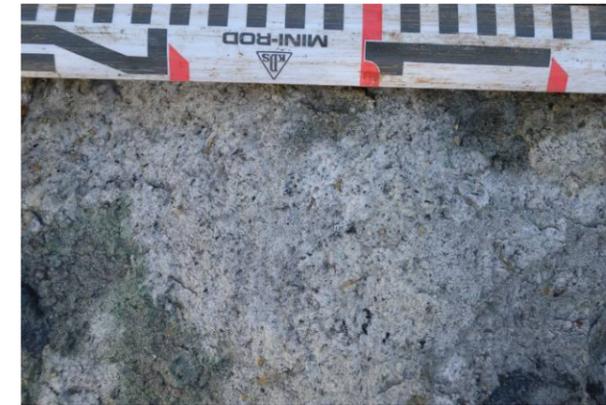
黄丸部分の軟質物の表面を削り込んだ状況のクローズアップ。表面に付着している礫や含水してゆるんだ範囲を除去すると、原岩組織を明瞭に残す部分が現れる。

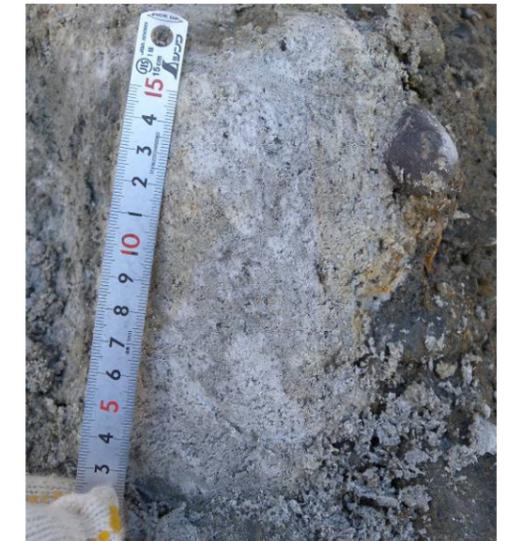
赤丸部分の軟質物の表面を削り込んだ状況のクローズアップ。表面の含水してゆるんだ範囲を除去すると、原岩組織を明瞭に残す部分が現れる。

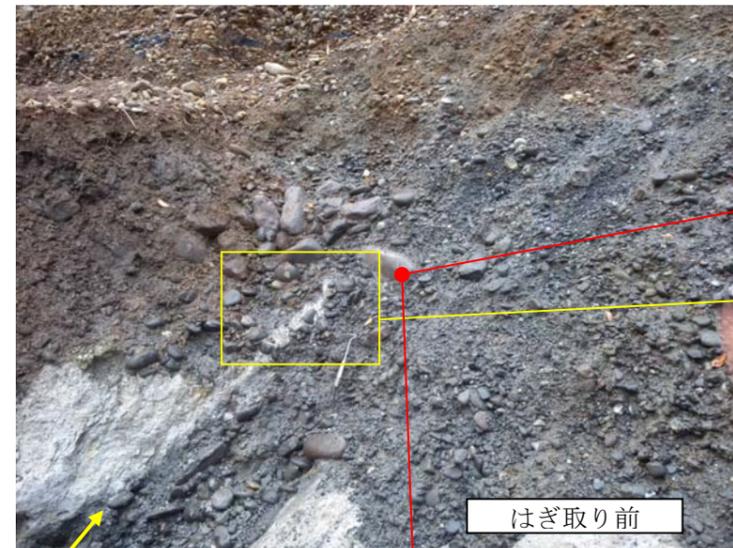
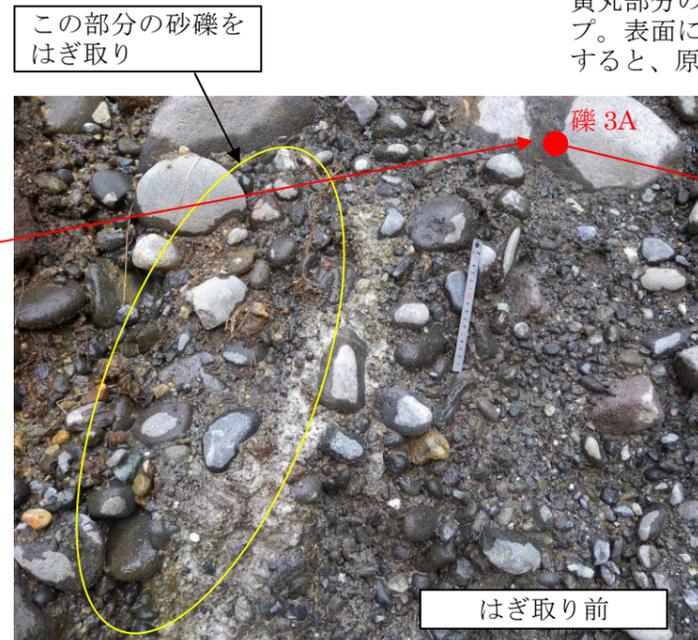
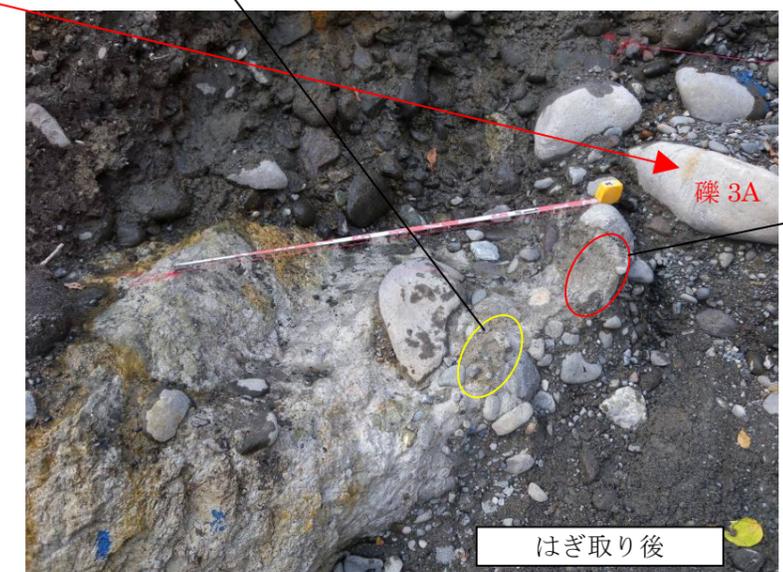
このように、除去前に筋状の軟質物と見えていた部分は、背後の岩盤に連続している根ありの岩盤であることが確認された。

また、筋状に見えた灰白色の軟質物の表面を削ると、原岩の組織を残していることが確認された

写真3.1 灰白色の軟質物の介在部を約80cm追い込んだ前後の状況。はぎ取り後の写真は、やや下方右よりからの撮影。

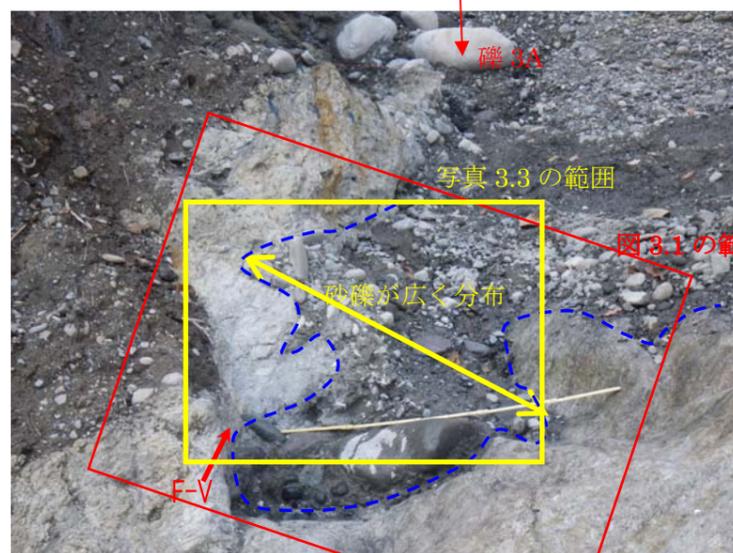
写真3.2 トレンチ3、写真3.1下方のF-V断層と砂礫の関係を正面から見る。

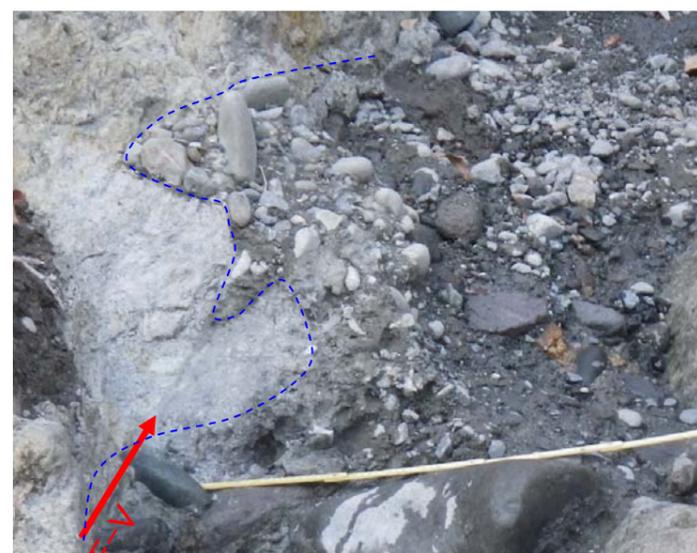
写真3.3 写真3.2の黄枠内砂礫はF-V断層を覆って広がっており、F-V断層に沿ってずれていない。

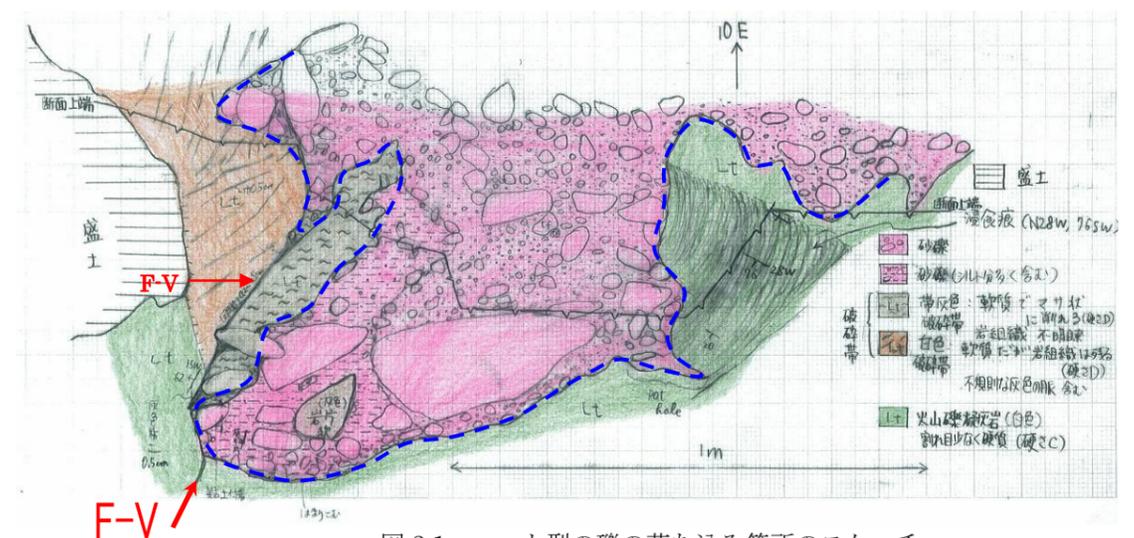
図3.1 ロート型の礫の落ち込み箇所のスケッチ F-V断層の延長上で砂礫層はF-V断層に切られていない。

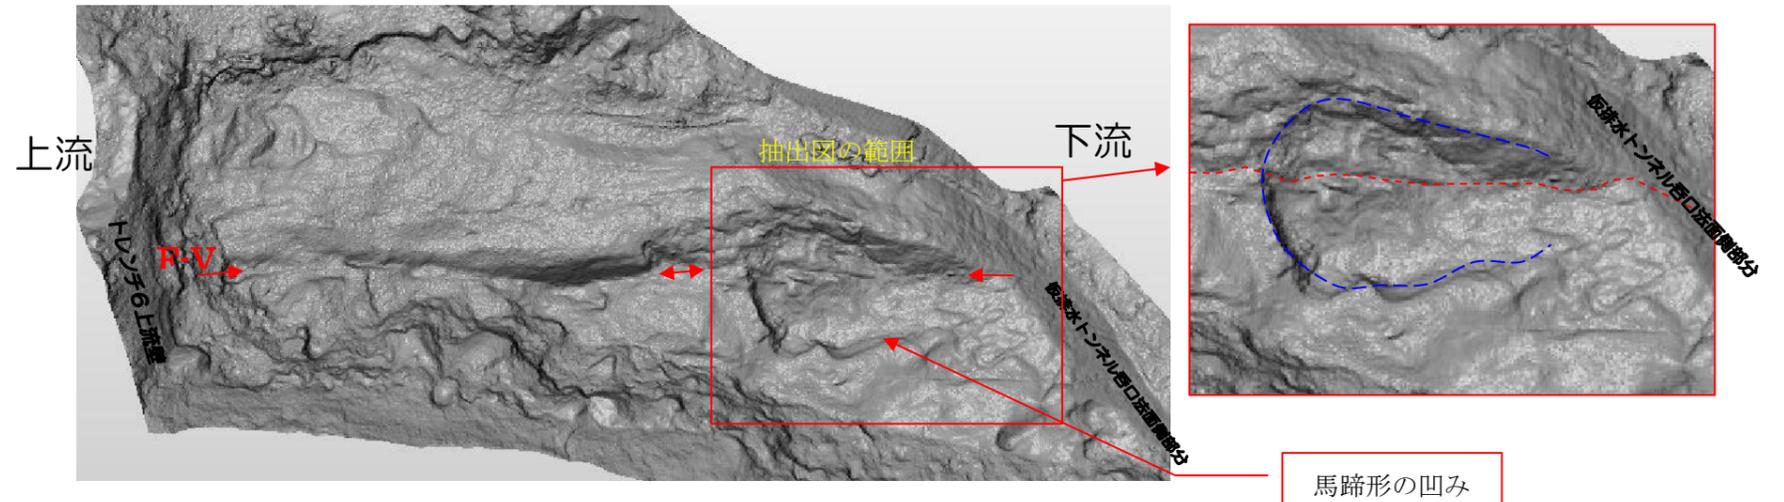
図 4.1.1 仮排水トンネル呑口～トレンチ6の間のF-V断層を挟む測線沿いの地形断面（赤矢印がF-V断層）

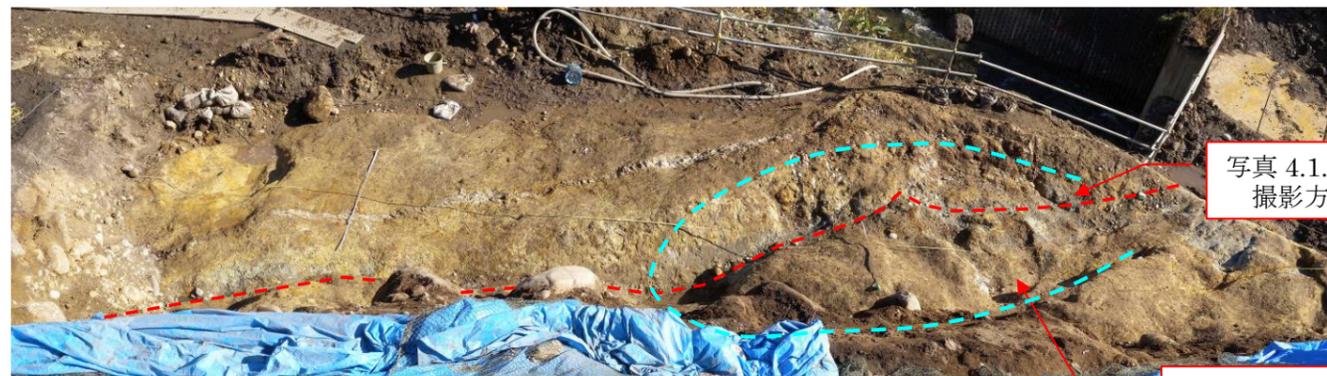
写真 4.1.1 仮排水トンネル呑口～トレンチ6の間の基盤上面凹凸（赤点線がF-V断層）

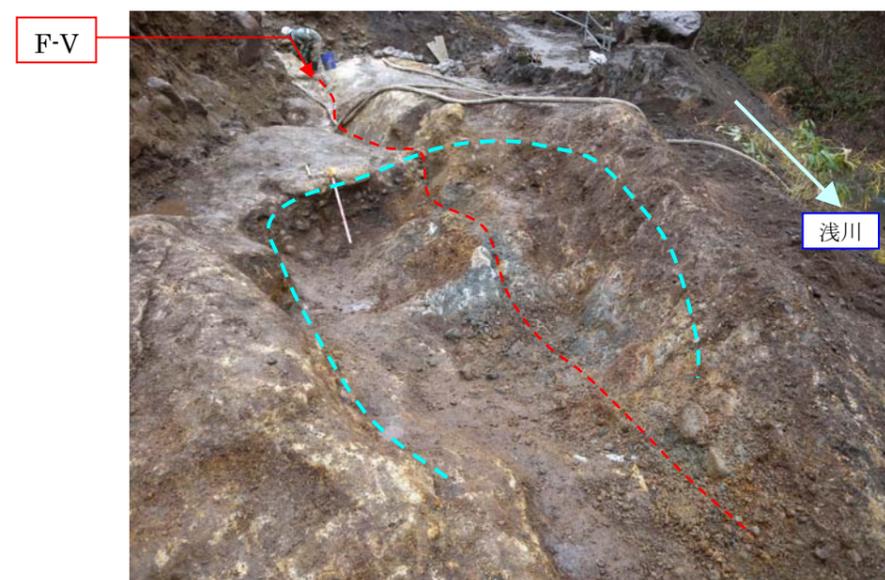
- A) 岩盤露出範囲には、浅く小規模な凹みが多いが、仮排水トンネル側には写真4.1.2に示すような直径約3mの馬蹄形の凹みが発達している。深さは約50cmである。凹みの縁は一般に急勾配で、一部にオーバーハングがある。
- B) 凹みの縁に沿って赤褐色酸化が顕著であり、締まりの良い砂礫が付着している。
- C) この馬蹄形の凹みの中央付近をF-V断層が横断しているが、凹みの外形がF-V断層の両側で食い違っている状況は認められない。

写真 4.1.2 岩盤面の調査範囲下流部の馬蹄形の凹み

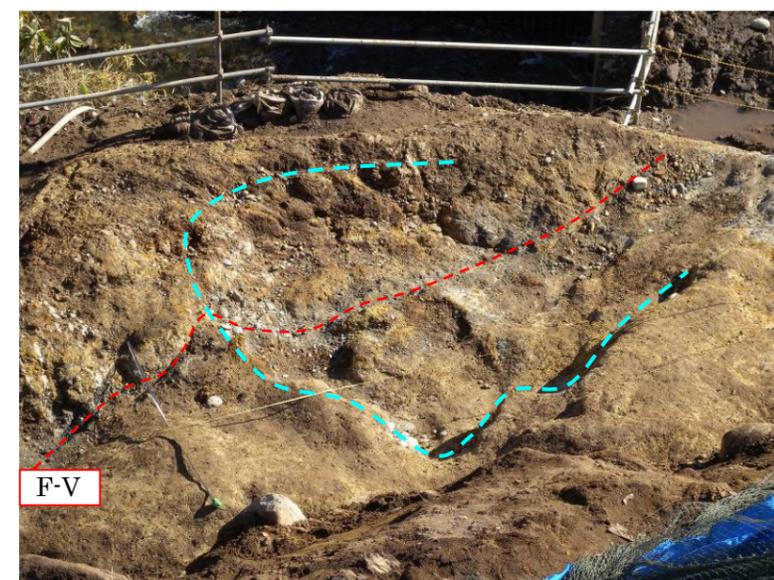
写真 4.1.3 岩盤面の調査範囲下流部の馬蹄形凹み（上流側から見る）

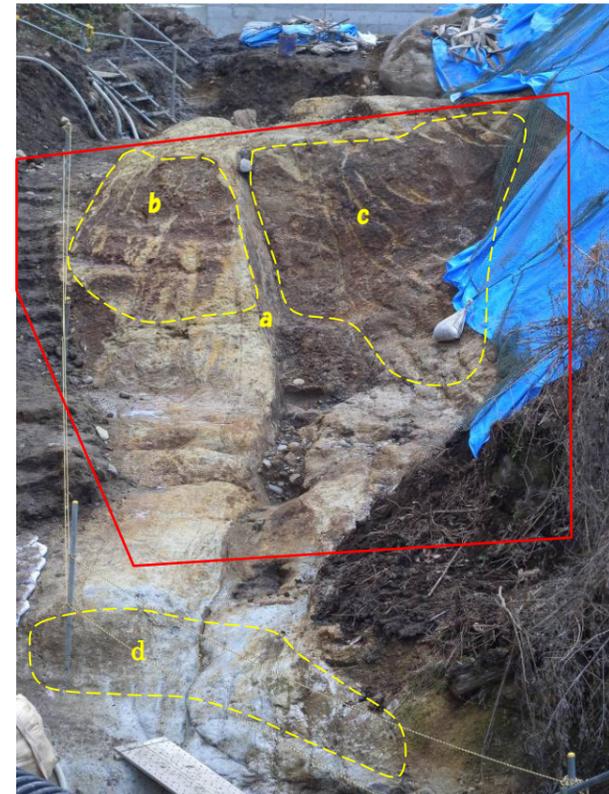
- A) 観察範囲の浸食面は概ね 30° 以上の比較的急な上部の斜面と、概ね 30° 以下の下部の緩斜面に区分でき、下部の緩斜面にはおう穴が認められる。
- B) 斜面下部の現河床に近い範囲では、緩やかに湾曲する浸食面が一面性を持って連続する (写真 4.1.4 中の d 面)。
- C) 斜面の上部は F-V 断層を境に浸食面の形状が異なり、連続的な面としては F-V 断層の断層面を含め、a~c の面よりなる。a 面 (F-V 断層の断層面) を挟む b 面と c 面の段差は、上下方向で約 45cm~50cm、水平方向で 70cm であるが、F-V 断層に向かって左側の b 面は凸型の浸食面で、右側の c 面は凹型の浸食面をなす。よって両者の形状は異なる (図 4.1.3)。
- D) 斜面の肩付近では、F-V 断層を挟んでほぼ同じ高さに岩盤面が分布する。
- E) b 面、a 面、c 面は、いずれも同程度の酸化鉄が付着し、断層面に風化の程度の差は認められない。

写真 4.1.4 トレンチ5 上流岩盤面に認められる連続する浸食面 a~d の分布 (赤枠は図 4.1.3 の範囲)

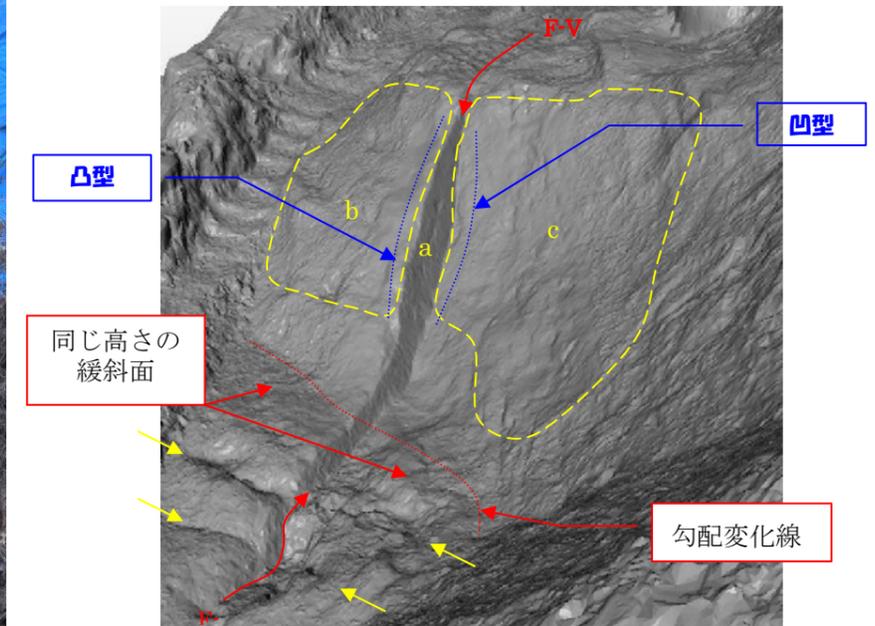
図 4.1.3 トレンチ5 上流岩盤面における基盤の凹凸
黄色矢印が溝状の凹み

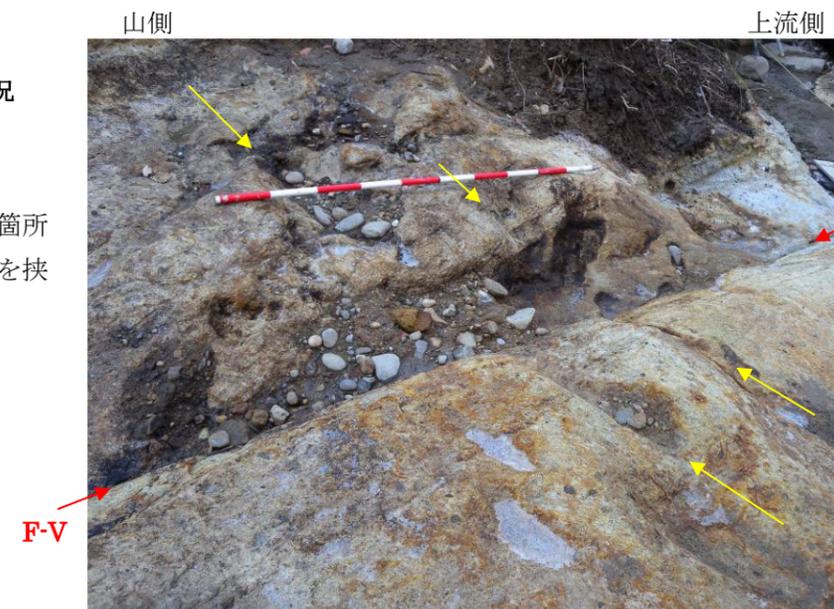
これらに黄矢印で示しているように、凹みは F-V 断層を横断する箇所
で F-V 断層沿いの浸食によって部分的に途切れるものの、F-V 断層を挟
んで2対の凹みが一致した位置に存在しているものが認められる。

写真 4.1.5 トレンチ5 上流岩盤面の下部。図 4.1.3 に示した岩
盤面下部に認められる溝状の凹みを下流側から見る。2つの凹
みが対になって F-V 断層をまたいで連続している。

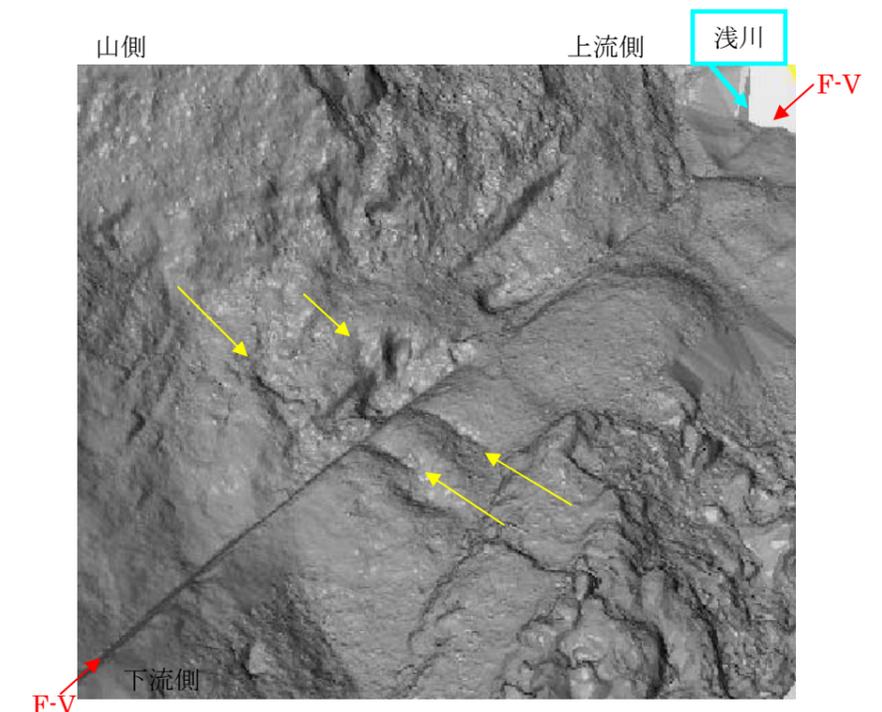
図 4.1.4 トレンチ5 上流岩盤面の下部。図 4.1.3 に示した岩
盤面下部に認められる溝状の凹みを下流側から見た立体図。
