5.3 粘土の注入

5.3.1 灰白色軟質物の状況

5.4 基盤岩の浸食面の凹凸形状

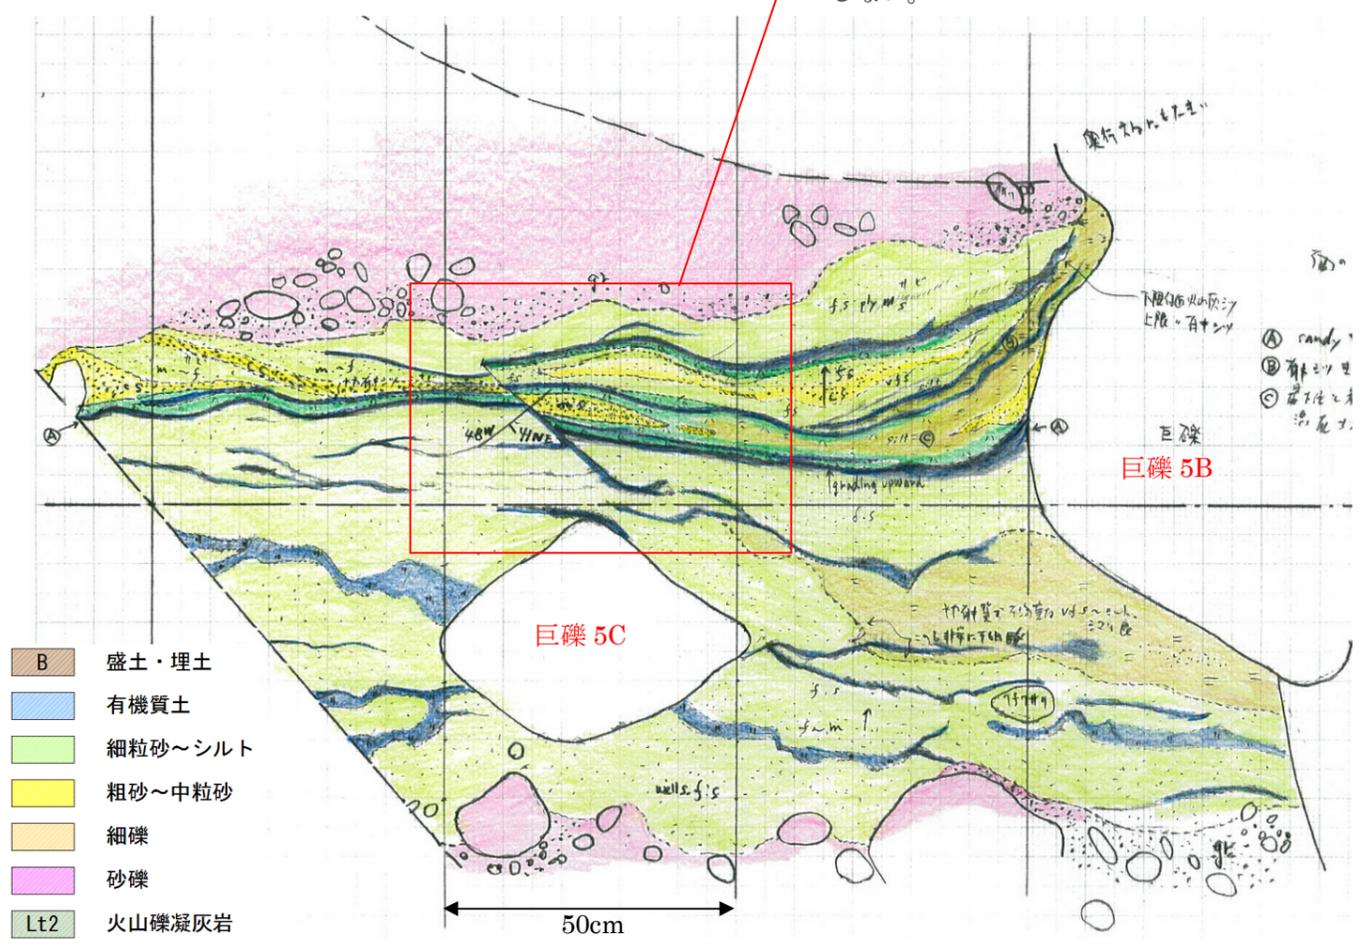
図 5.2.27 3回目追い込み後山側壁①のスケッチ

写真 5.2.40 下流壁3回目追い込み後の山側壁①
写真中央の巨礫の上部に有機質土の段差が見られる。右側の巨礫の左側では、巨礫に沿うような逆方向のたわみが見られる。

写真 5.2.41 写真 5.2.40 の段差のクローズアップ
段差を示す筋状の不連続面はほぼ水平に伸びる同質の層内に吸収されており（黒枠付近）、下方には連続しない。

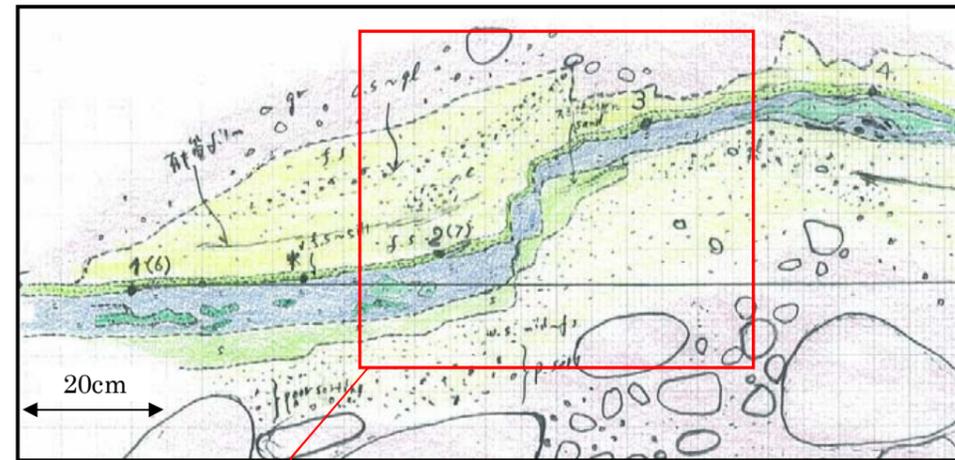
写真 5.2.42 段差部分の写真 矢印の先端が段差

図 5.2.30 段差部分のスケッチ ズレを生じている範囲はごく短く、上位の粗砂は切られていない

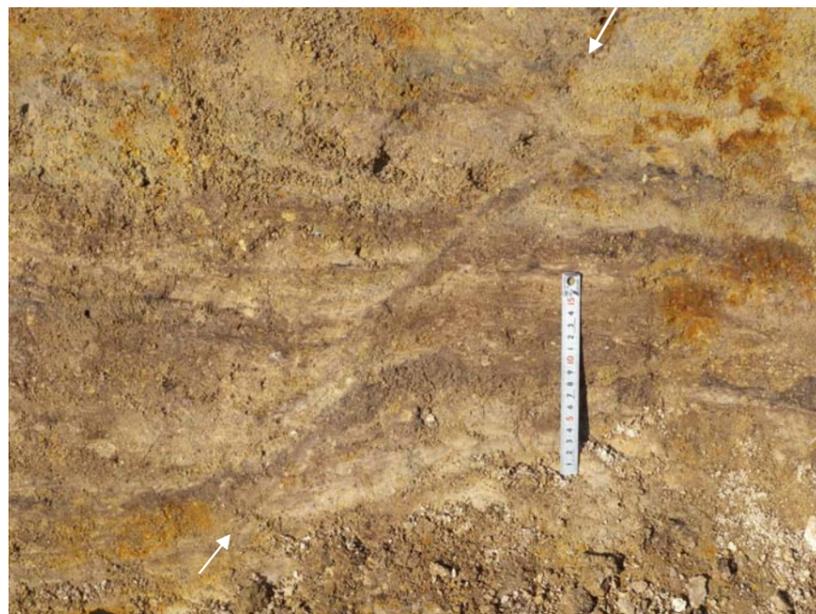
写真 5.2.46 有機質砂をまじえる互層に見られる段差。段差は北東-南西方向で北西に 45~50° 傾斜している。段差の両側で地層はたわみを伴っている。

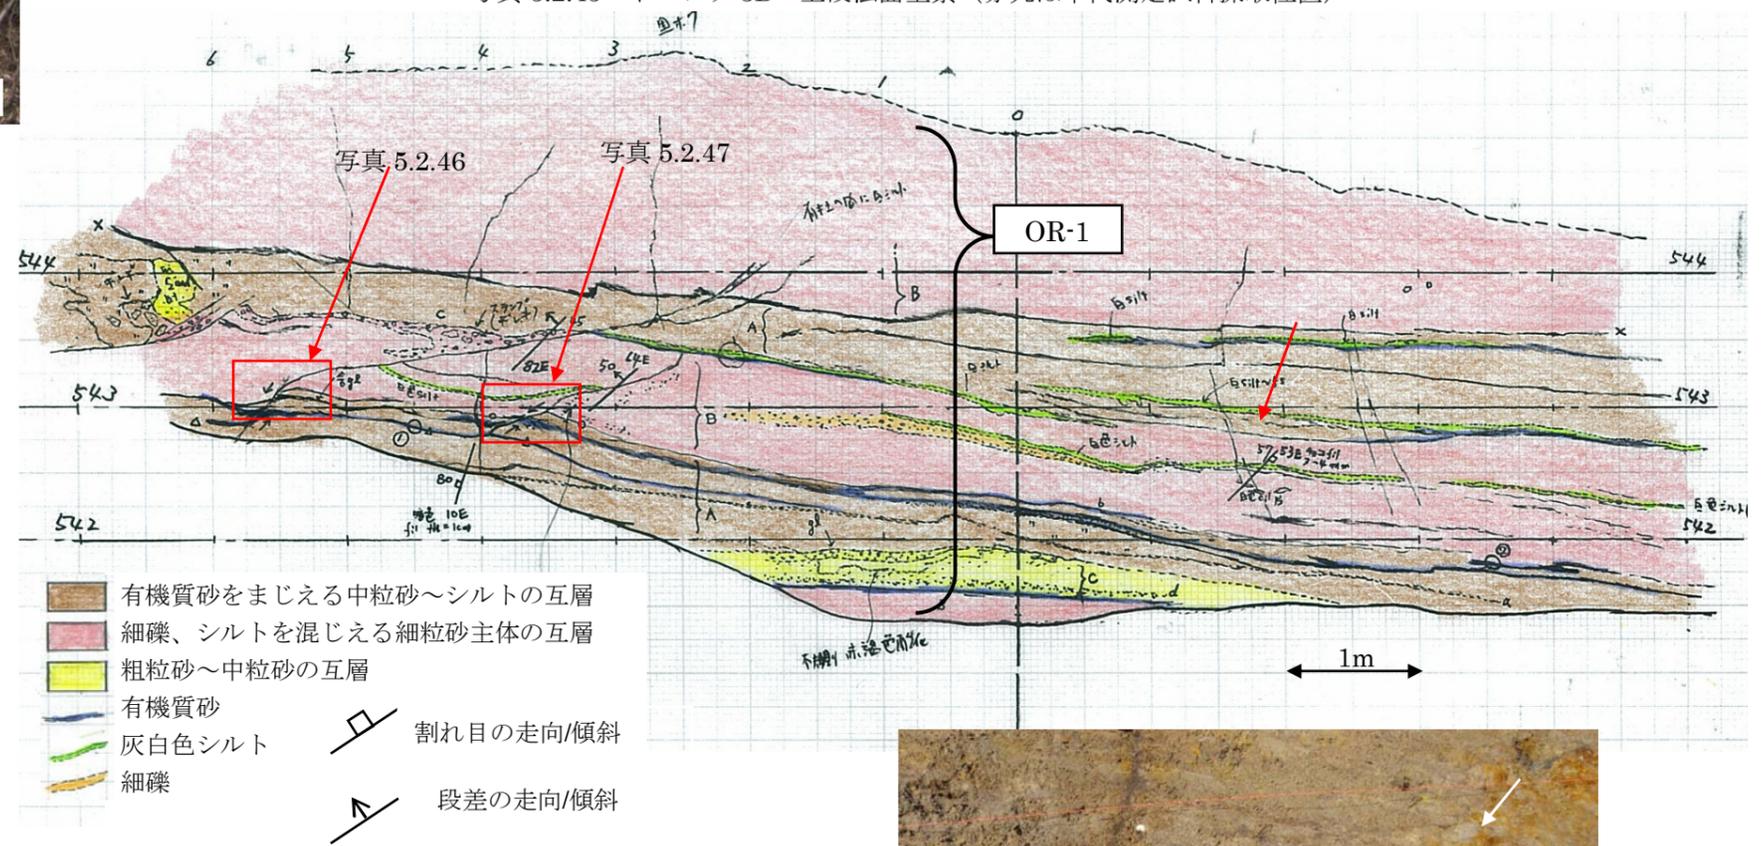
図 5.2.31 トレンチ 3B 上段法面スケッチ

写真 5.2.47 有機質砂をまじえる互層に見られる段差。下方の地層はたわんではいるが連続しており、段差は下方に連続しない。

2. (2) 地層に段差を生じている面は、面の傾斜方向にも走向方向にも短く、基盤岩まで達することなく未固結層内でせん滅する。段差を生じている面の方向は F-V 断層の延長上ではない。

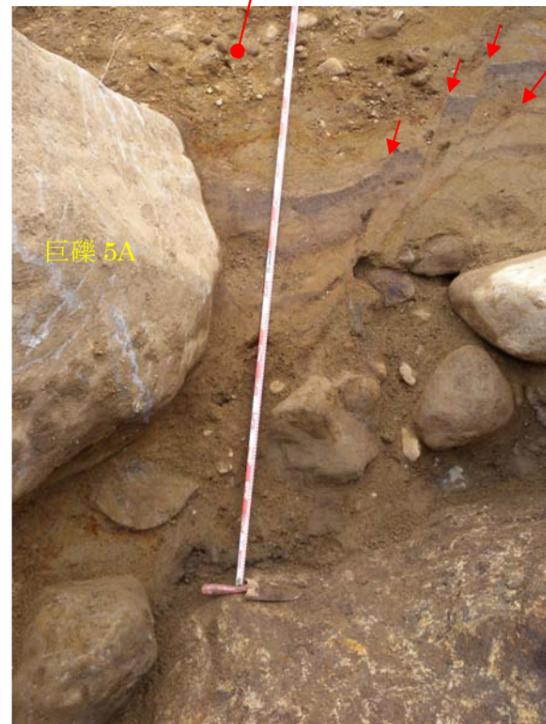
写真 5.2.48 段差は基盤まで達することなくせん滅する。また、F-V 断層は本写真の左側範囲外を通過しているが、傾斜はこれら段差と逆傾斜である。

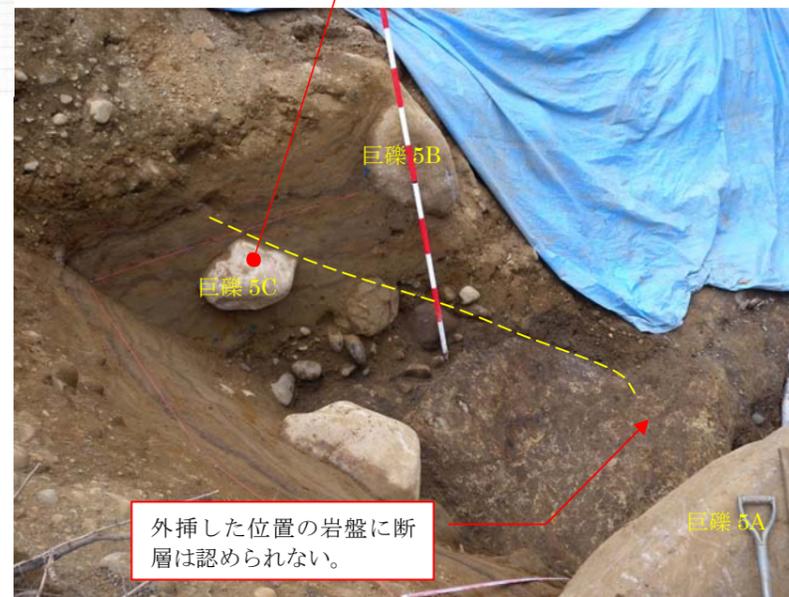
写真 5.2.50 黄色線は、山側壁①の段差の面を基盤岩上面に外挿した場合のトレース。有機質土層に認められた段差は基盤岩まで連続していない。さらに、基盤岩中には断層は認められない。

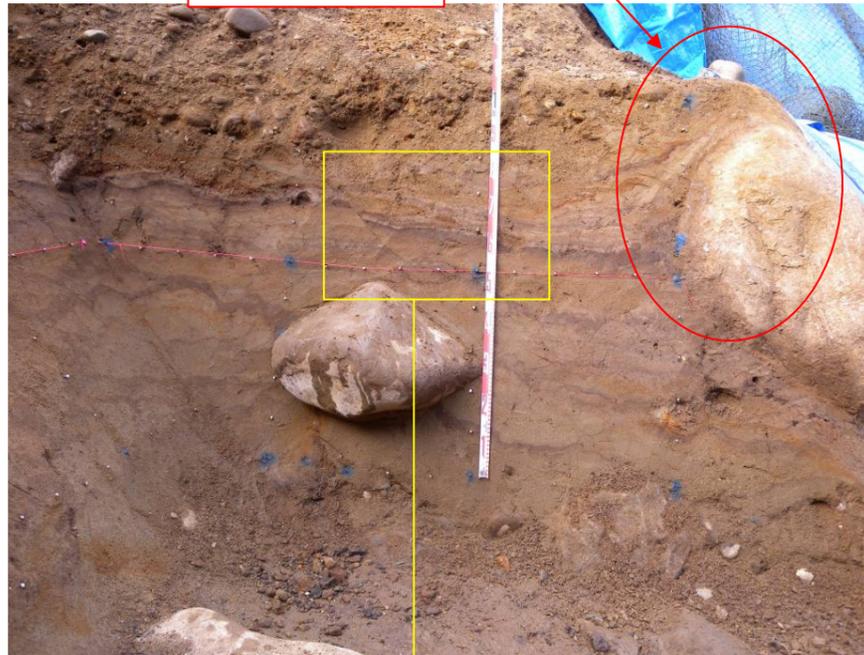
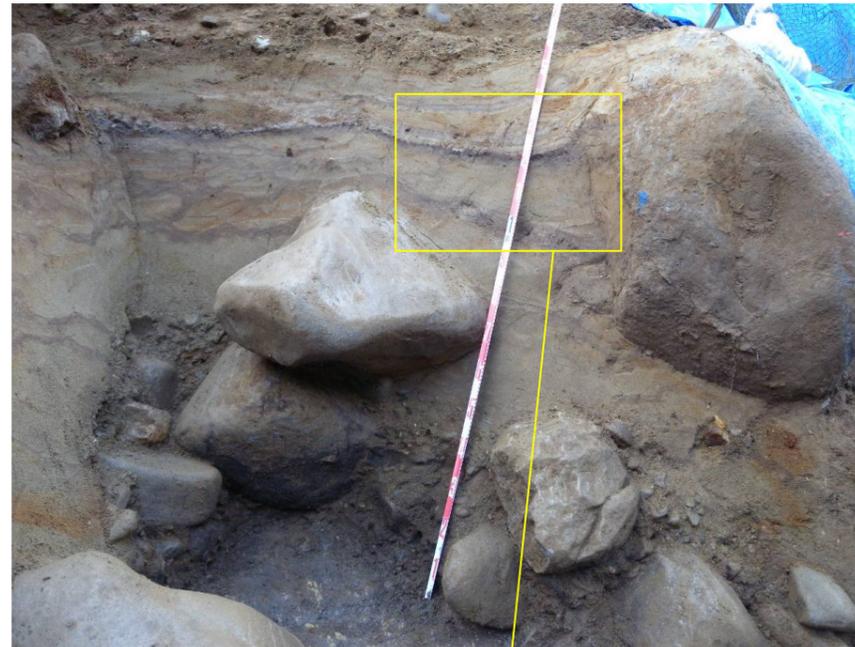
巨礫のまわりに上に凸なたわみに凸なたわみ

写真 5.2.52 トレンチ 5 山側壁①に認められた段差
写真右端の巨礫付近では、これを取りまくような上に凸なたわみがある。

写真 5.2.53 トレンチ 5 山側壁②では段差は認められず、下なたわみとなった。

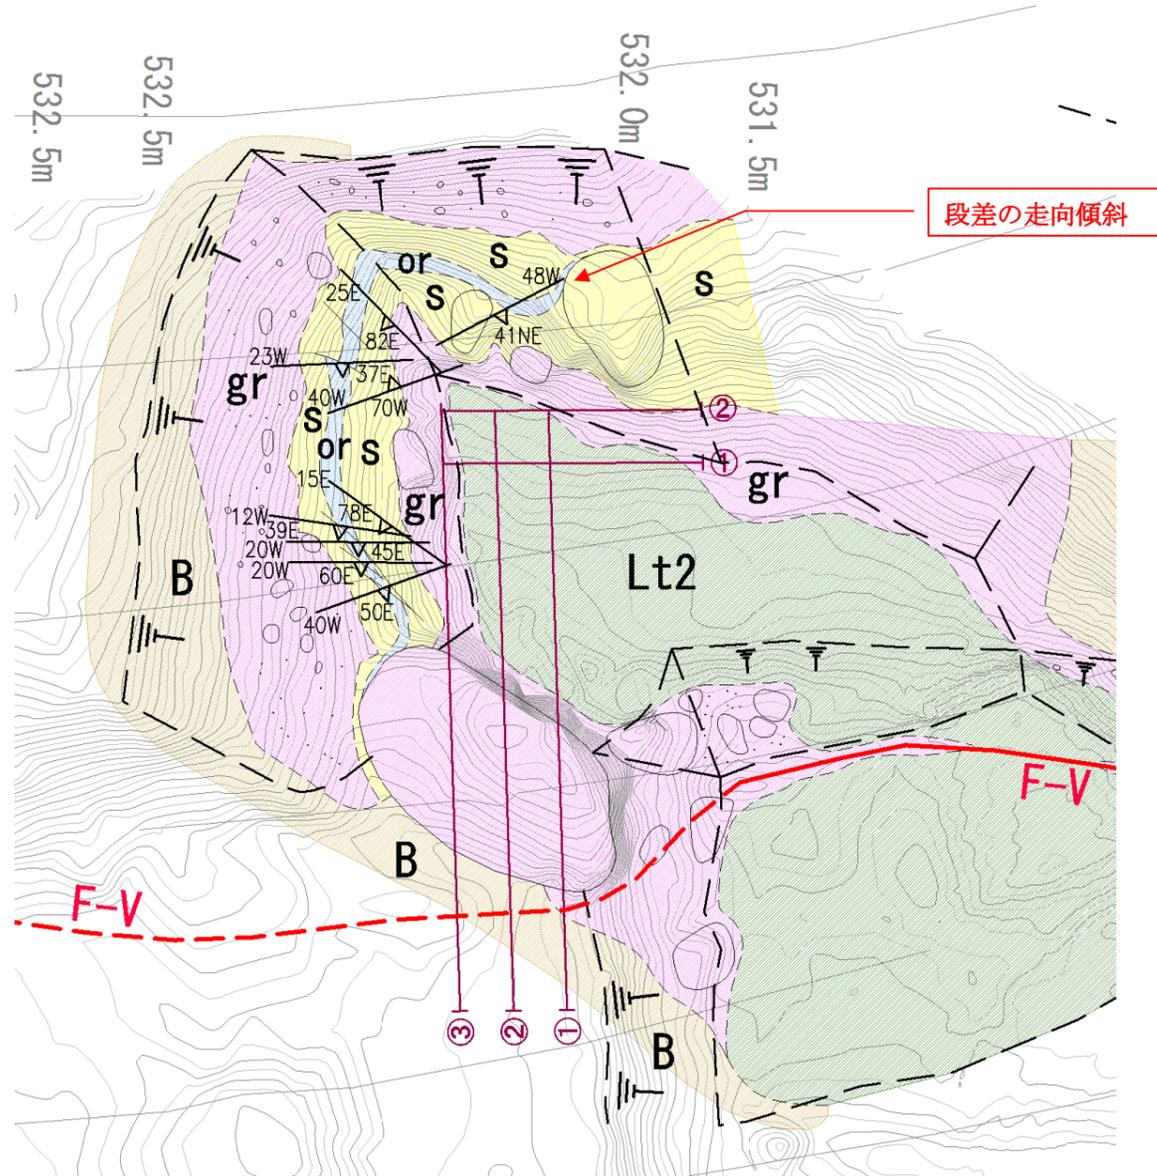
2. (3) 地層に段差を生じている面の走向・傾斜は、トレンチや壁面ごとに異なる。段差の傾斜は、主要なもの全11本のうち10本がF-V断層とは逆傾斜である。

図 5.2.36 トレンチ 5 に認められた段差の走向傾斜を示した地質平面図
段差の方向は F-V 断層の方向に近いものもあるが、F-V 断層の方向を挟んで 48W~25E 程度の方向となっている。主要なもの全9本のうち、8本が東傾斜であり、F-V 断層の傾斜方向と逆傾斜である。

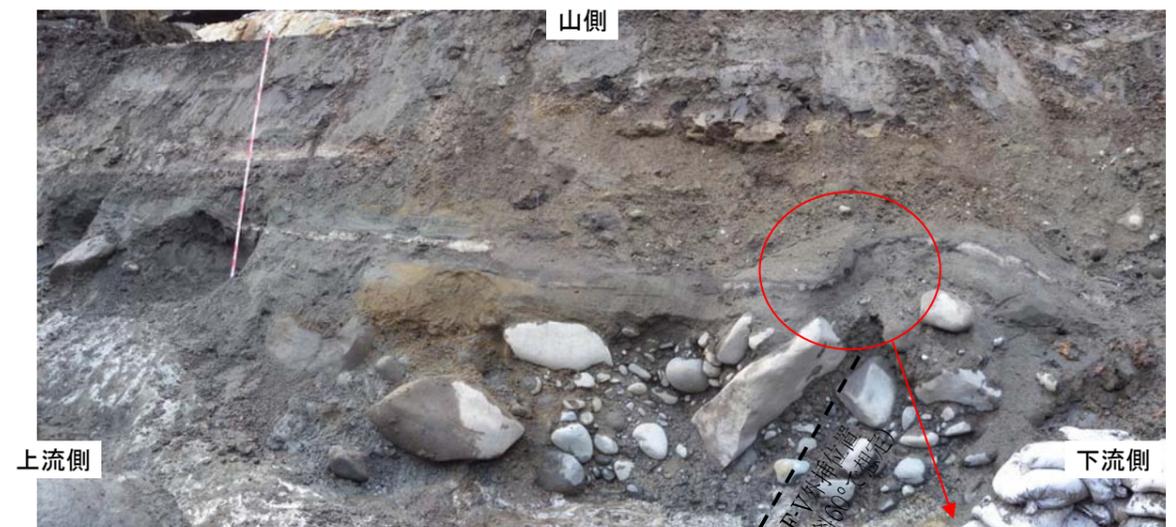
写真 5.2.54 トレンチ 1'中央壁面にて認められた段差。
段差の方向は F-V 断層よりも西よりに振っており、傾斜方向は東傾斜 (F-V 断層とは逆傾斜) である。

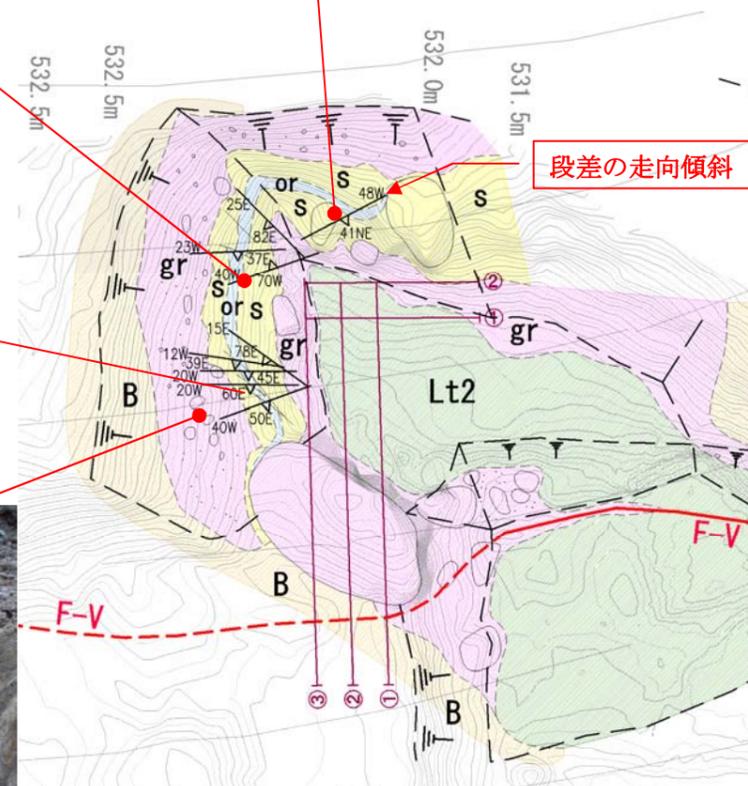
2. (4) 地層の段差のずれの方向は、トレンチ5では正断層的、トレンチ1'では逆断層的なずれである。

図 5.2.38 トレンチ5に認められた段差の走向傾斜を示した地質平面図
段差は、すべて正断層的である。傾斜は45°～80°程度で様々である。

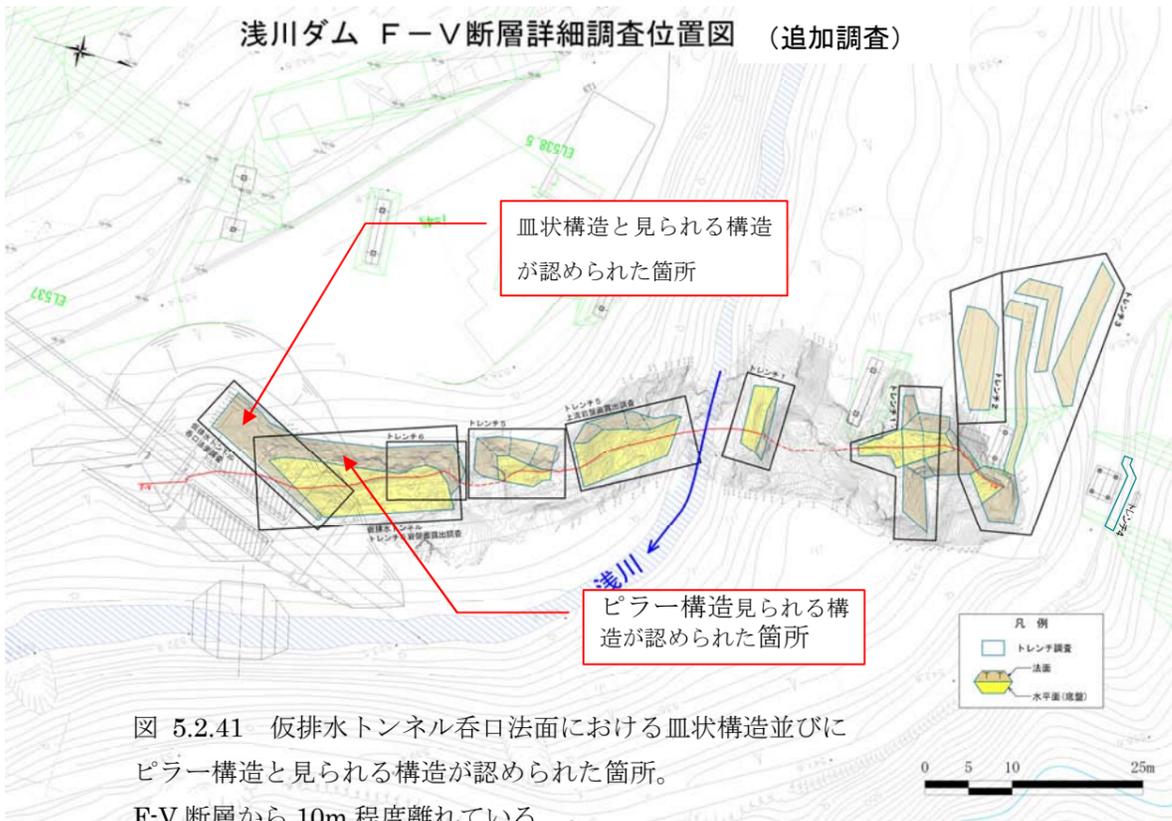
図 5.2.41 仮排水トンネル呑口法面における皿状構造並びにピラー構造と見られる構造が認められた箇所。F-V断層から 10m 程度離れている。

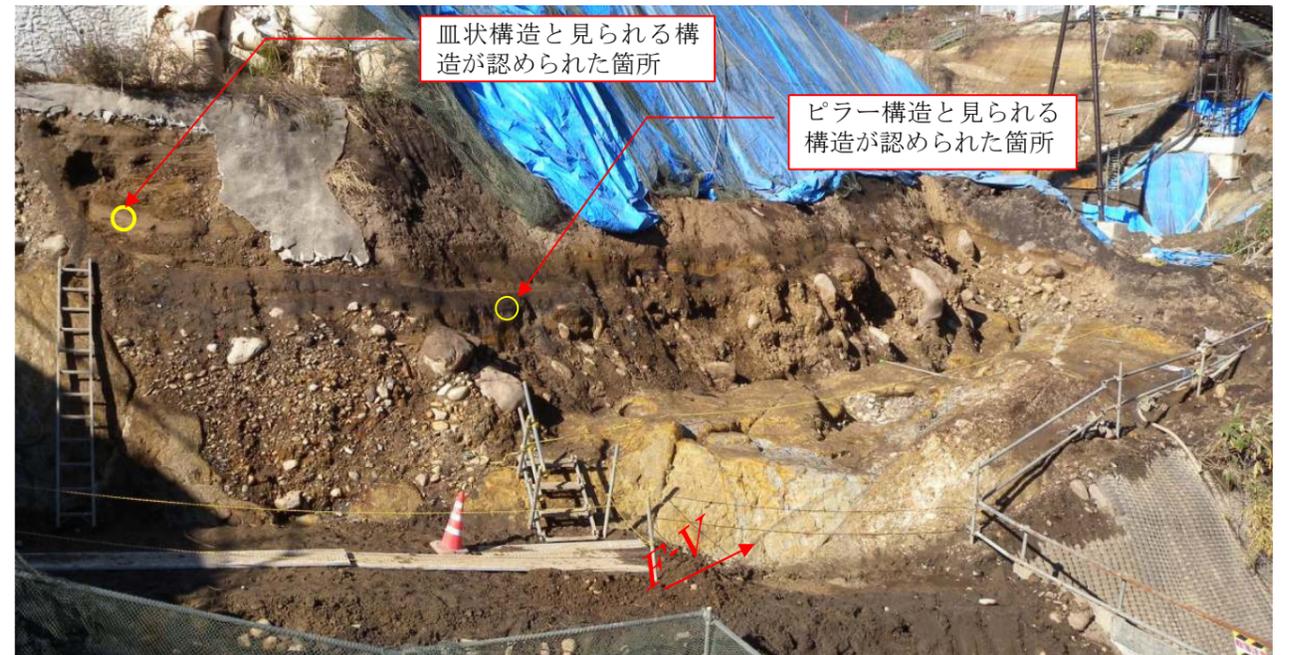
写真 5.2.59 仮排水トンネル呑口～トレンチ 6 の間の山側法面に現れた、ピラー構造*1とみられる構造。有機質砂層は段差を生じているが、段差は同層の下限には認められない

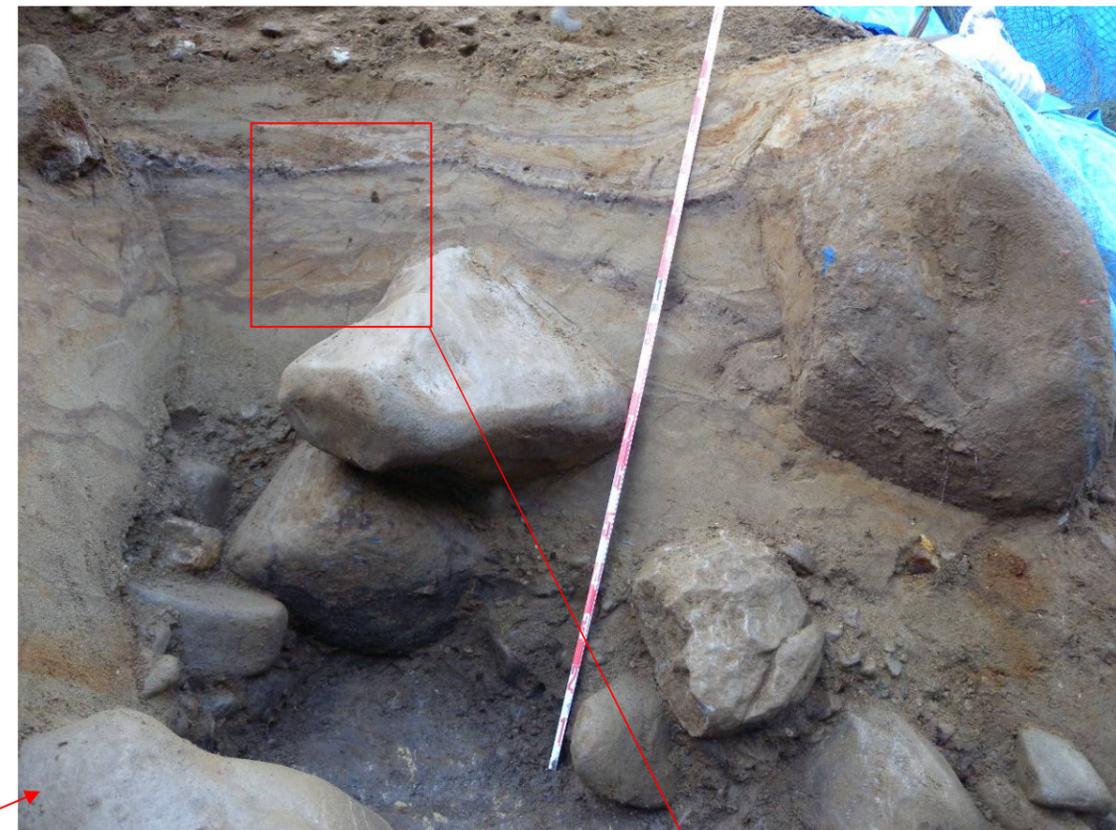
写真 5.2.60 トレンチ 5 下流壁③山側壁②時点の状況
砂礫層と有機質土層に挟まれた有機質砂層と砂層の互層が擾乱され、下に凸な
レンズ状～網状の構造をなしている。

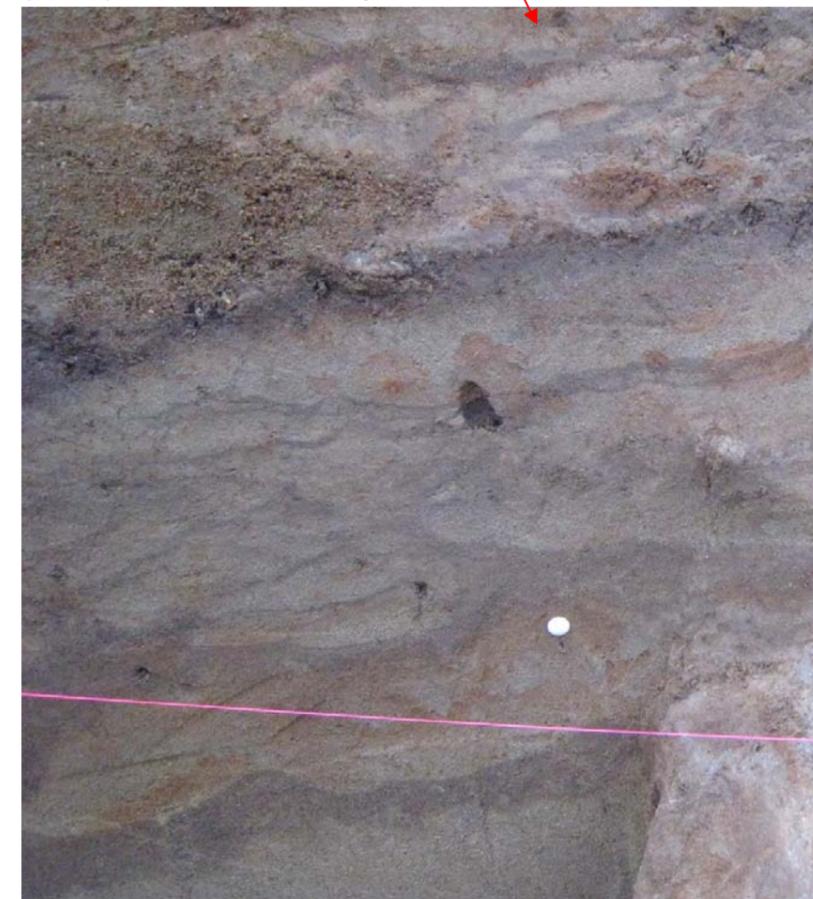
写真 5.2.61 写真 5.2.58 クローズアップ。写真左半部にレンズ状の構造が密集している。

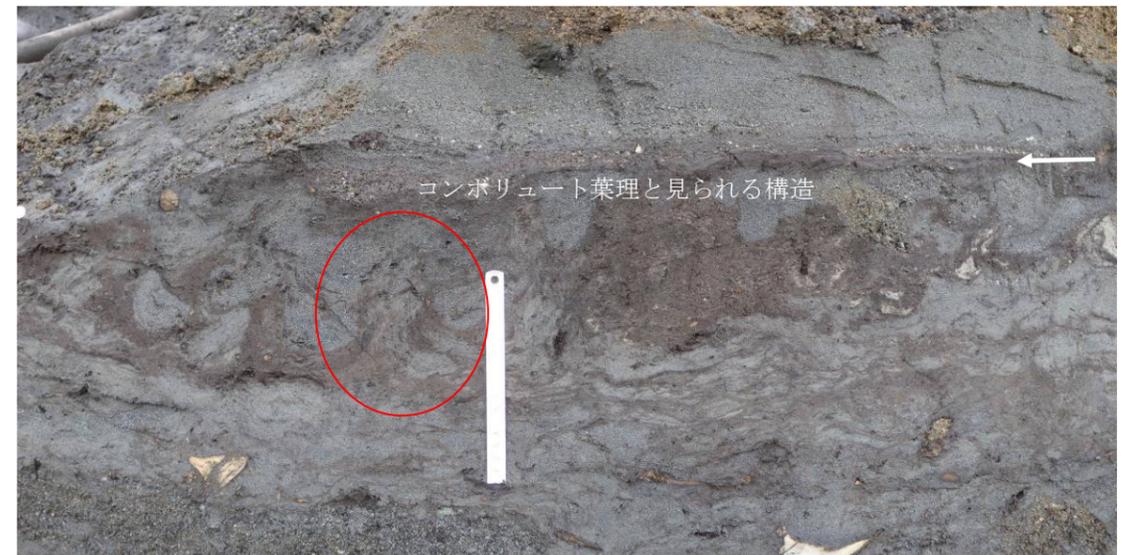
写真 5.2.63 上位の砂層 (白矢印より上位) には擾乱は認められない。
コンポリュート葉理と見られる構造が認められる。

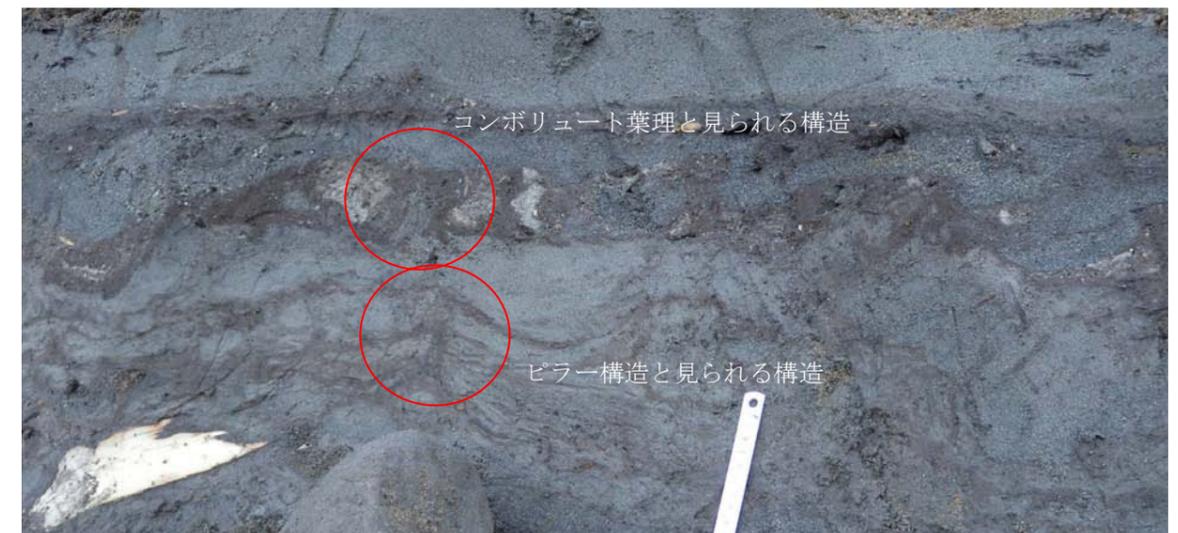
写真 5.2.64 ピラー構造やコンポリュート葉理と見られる構造が認められる。

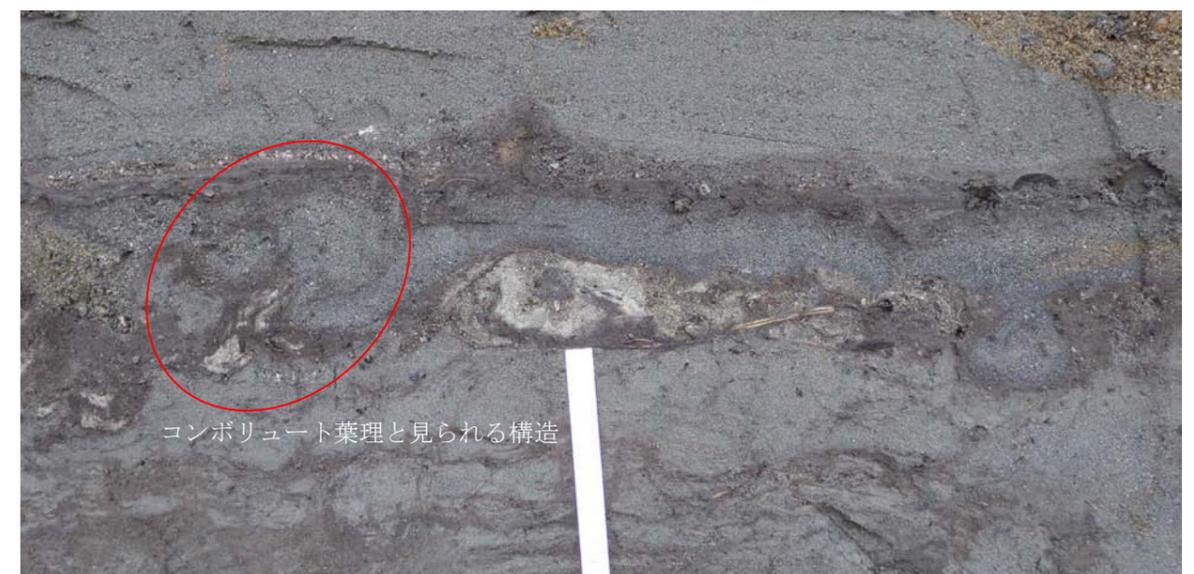
写真 5.2.65 コンポリュート葉理と見られる構造が認められる。

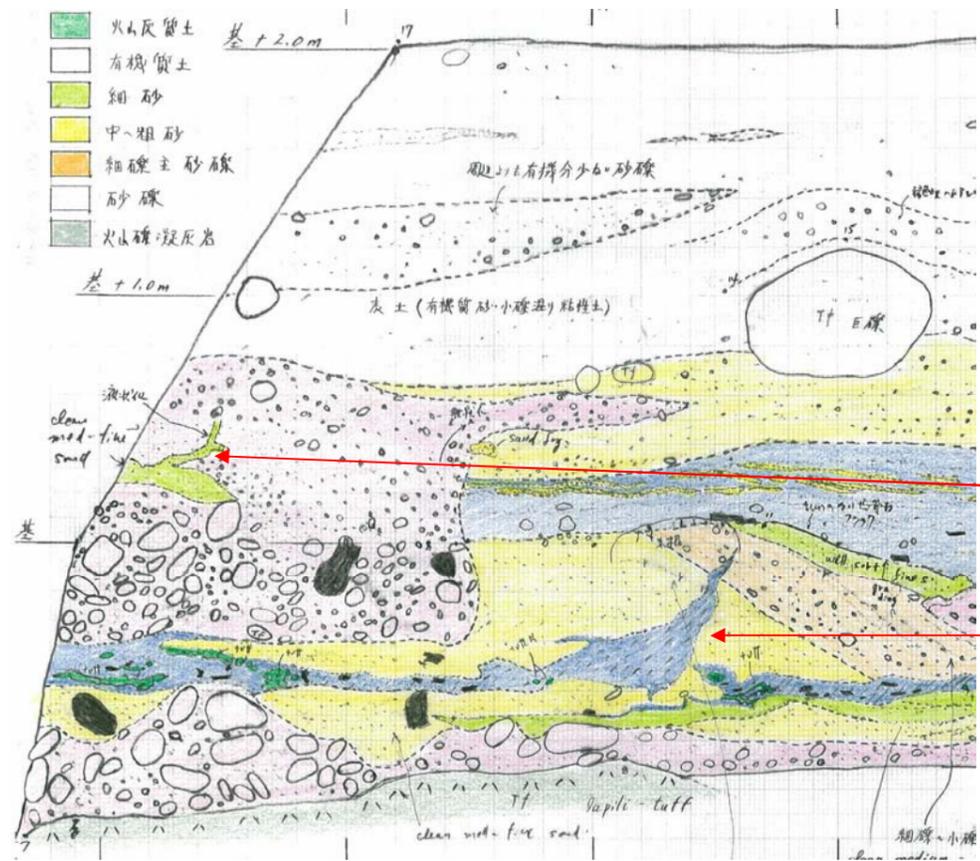
図 5.2.46 トレンチ1'下流拡幅部に現れた砂層の噴砂跡と見られる痕構造

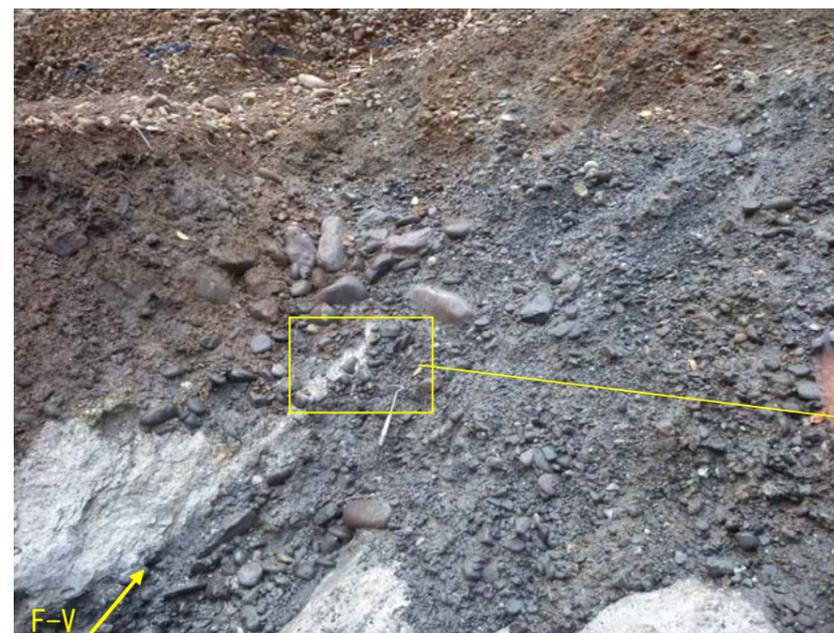
灰白色の軟質物が筋状に砂礫層の中に介在している。外形は細かく見ると不規則で、礫の埋没によって軟質物と砂礫の境界は不明瞭になっている。

写真 5.3.1 トレンチ 3A に認められた、砂礫中の灰白色軟質物

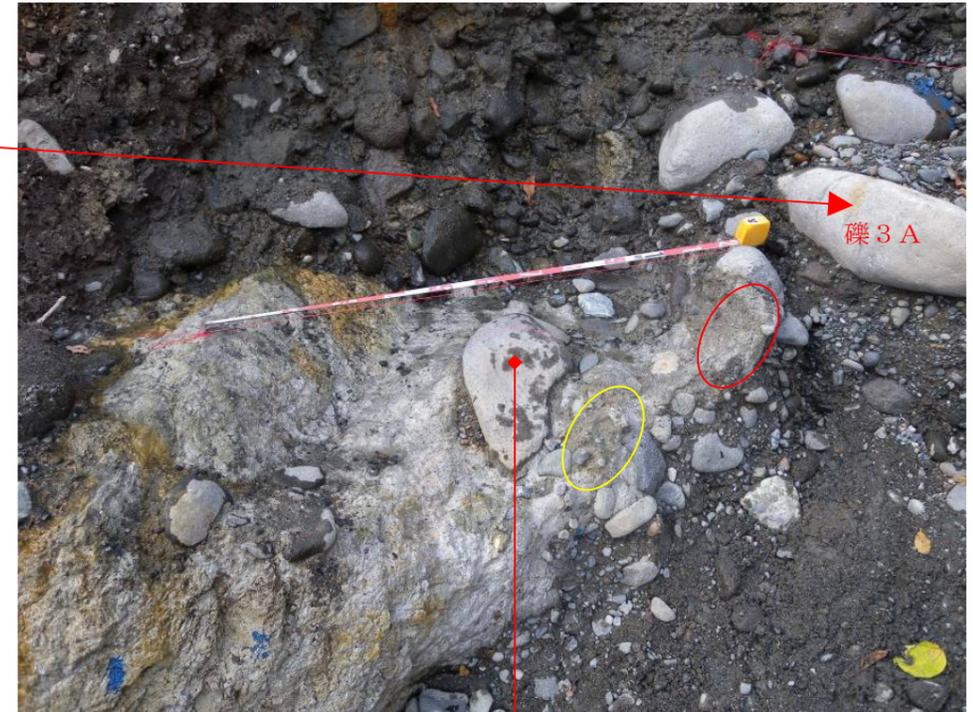
追い込み後は、岩盤面が背後（上流側）に連続していることが確認され、筋状に見えた部分は浸食から残された薄い凸部であることが確認された（写真 5.3.4）。

写真 5.3.4 灰白色軟質物介入部を約 80cm 追い込んだ結果、軟質物の背後は破碎を受けていない岩盤と連続し、また筋状に見えた構造は実際には薄い凸部であることが確認された。
また、この凸部の伸長方向は N46W 方向で、F-V 断層 (N25W) とは異なる方向である。

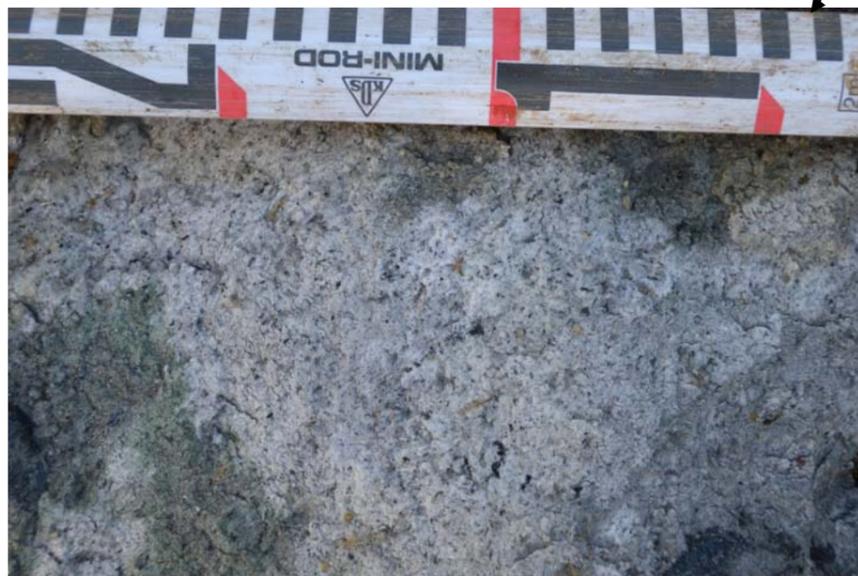
写真 5.3.5 写真 5.3.3, 5.3.4 の黄丸部分の軟質物の表面を削り込んだ状況のクローズアップ。

表面に付着している礫や含水してゆるんだ範囲を除去すると、原岩組織を明瞭に残す部分が現れる。

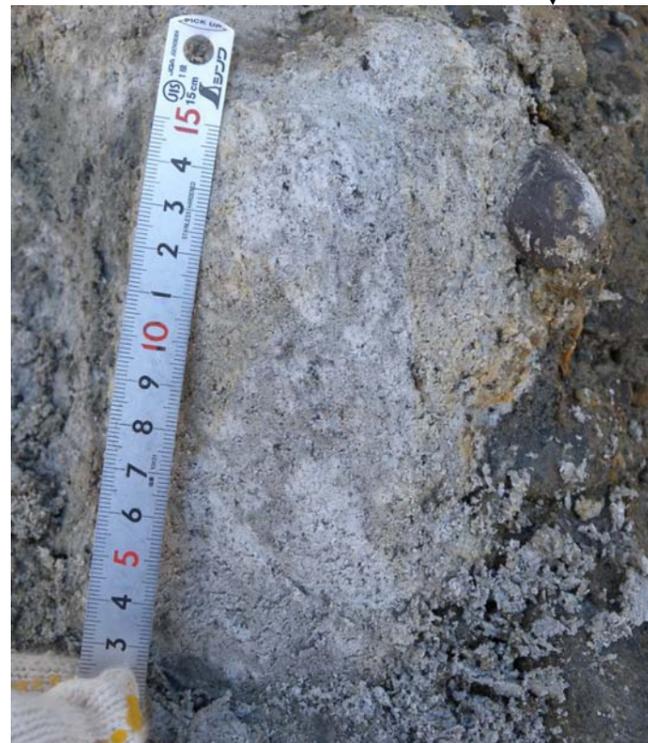
写真 5.3.6 写真 5.3.3, 5.3.4 の赤丸部分の軟質物の表面を削り込んだ状況のクローズアップ。

表面の含水してゆるんだ範囲を除去すると、原岩組織を明瞭に残す部分が現れる。

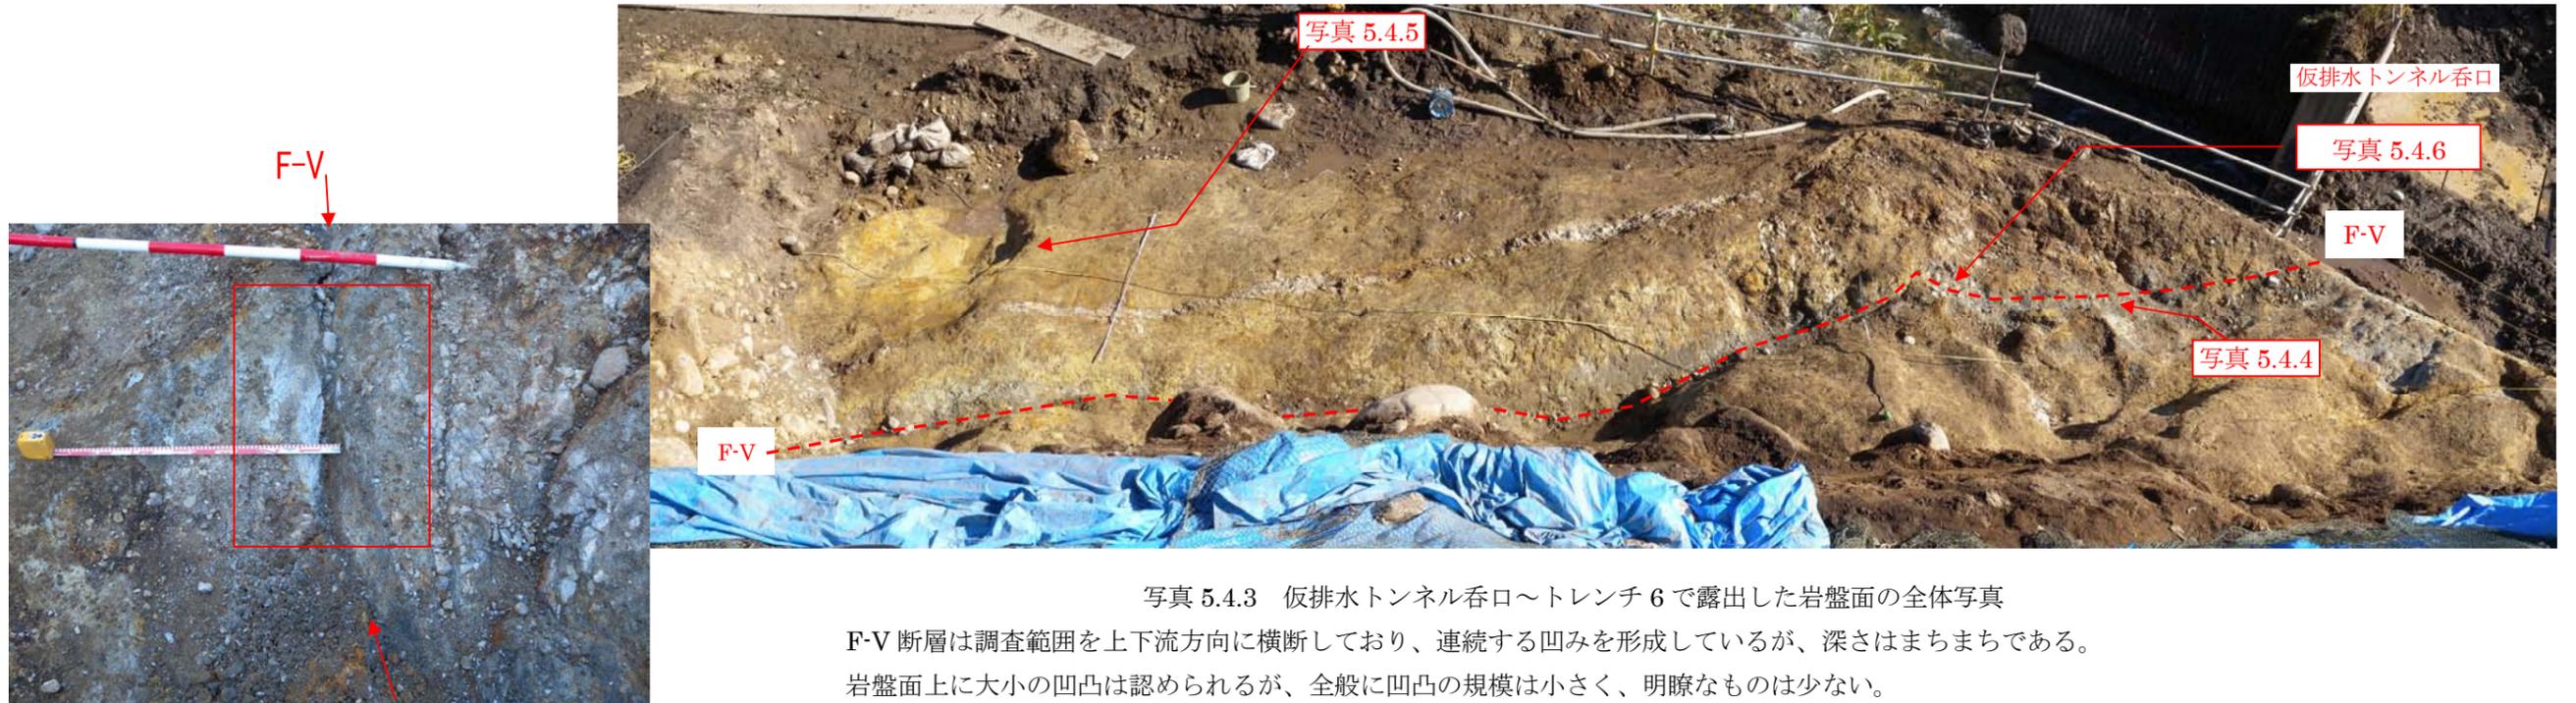
写真 5.4.3 仮排水トンネル呑口～トレンチ6で露出した岩盤面の全体写真

F-V断層は調査範囲を上下流方向に横断しており、連続する凹みを形成しているが、深さはまちまちである。岩盤面上に大小の凹凸は認められるが、全般に凹凸の規模は小さく、明瞭なもの少ない。

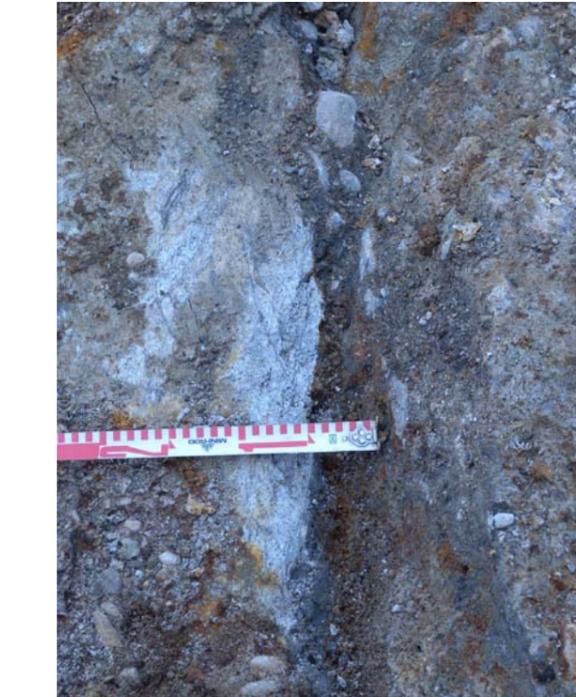
写真 5.4.4 馬蹄形の凹地に現れた F-V断層本体。F-V断層に沿って板状に砂礫が落ち込んでいる。

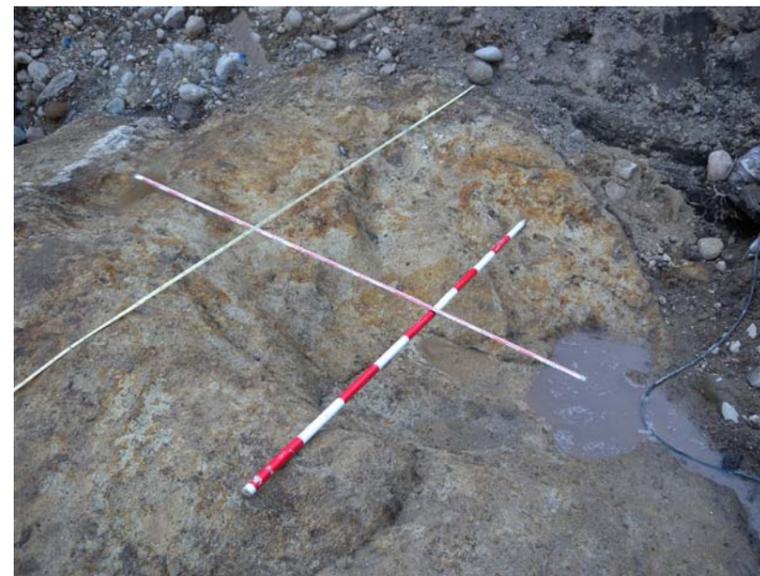
写真 5.4.5 露出面に現れた浅い凹み。面は滑らかである。

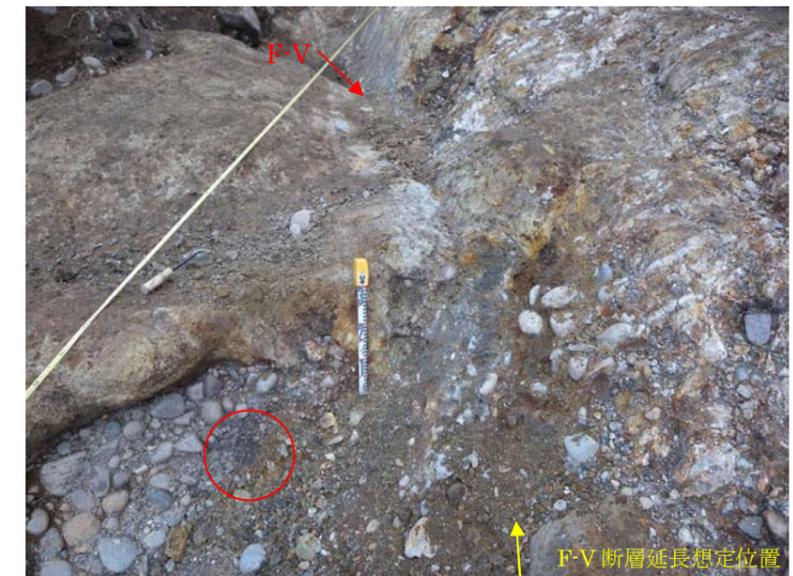
写真 5.4.6 調査範囲の下流部の凹みに付着する締めりの良い砂礫。年代測定の結果は BP.6680±40y (赤丸が試料採取位置)。

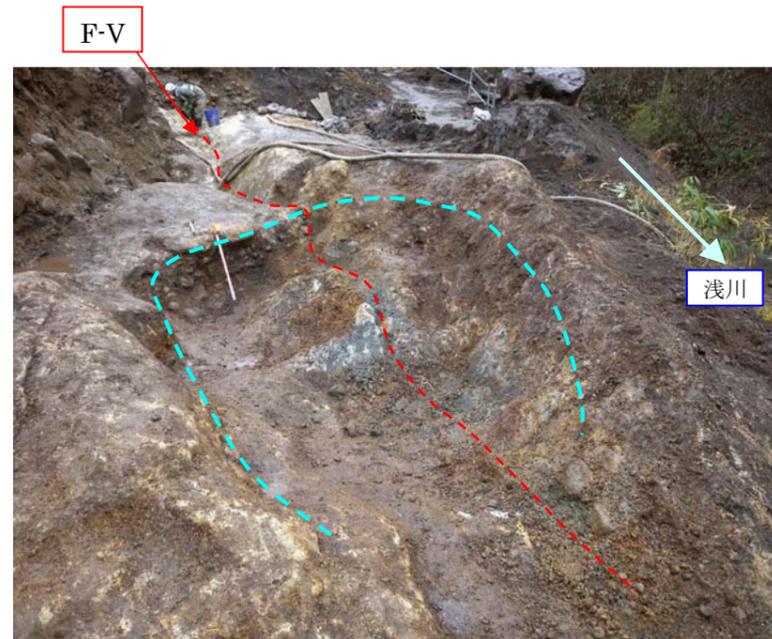
写真 5.4.7 岩盤面の調査範囲下流部の馬蹄形凹み
直径は約 3m で、深さは約 50 cm である。写真左手奥の縁はオーバーハングしており、縮まりの良い砂礫が付着している。F-V 断層はこの凹みを横断しているが、凹みの外形が F-V 断層の両側で食い違っている状況は認められない。

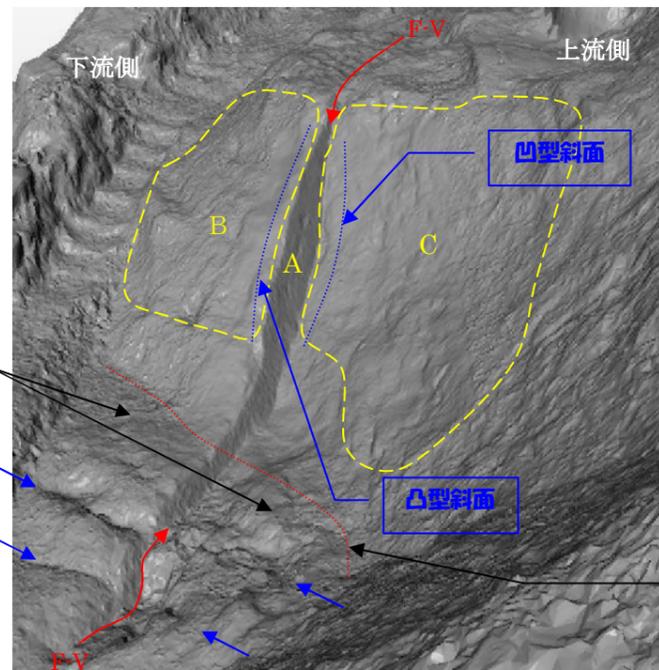
図 5.4.6 岩盤面上部の B 面、C 面の形状の不一致 (地上レーザースキャナー画像)
写真 5.4.13 の赤枠の範囲

F-V 断層沿いの段差を挟んで、B、C 二つの面があり、風化程度に違いはない。両者の形は一致しない。

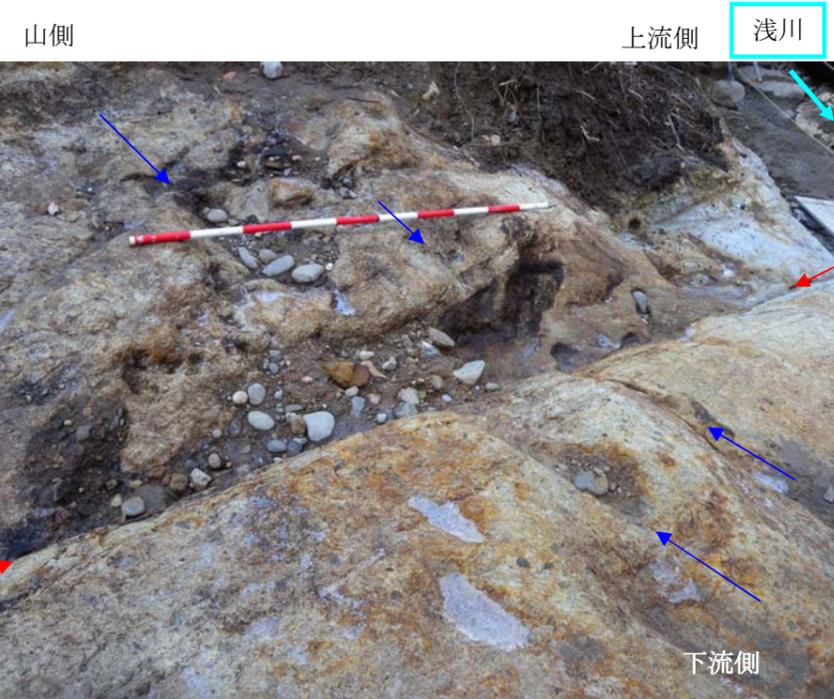
写真 5.4.15 岩盤面下半部に認められる溝状の凹み。F-V断層を挟んで2対の凹みが一致した位置に存在している。
