長野市小松原地すべりの状況

令和3年12月22日現在
長野県土尻川砂防事務所

長野市小松原（こまつばら）地すべりの対応状況（長野県）

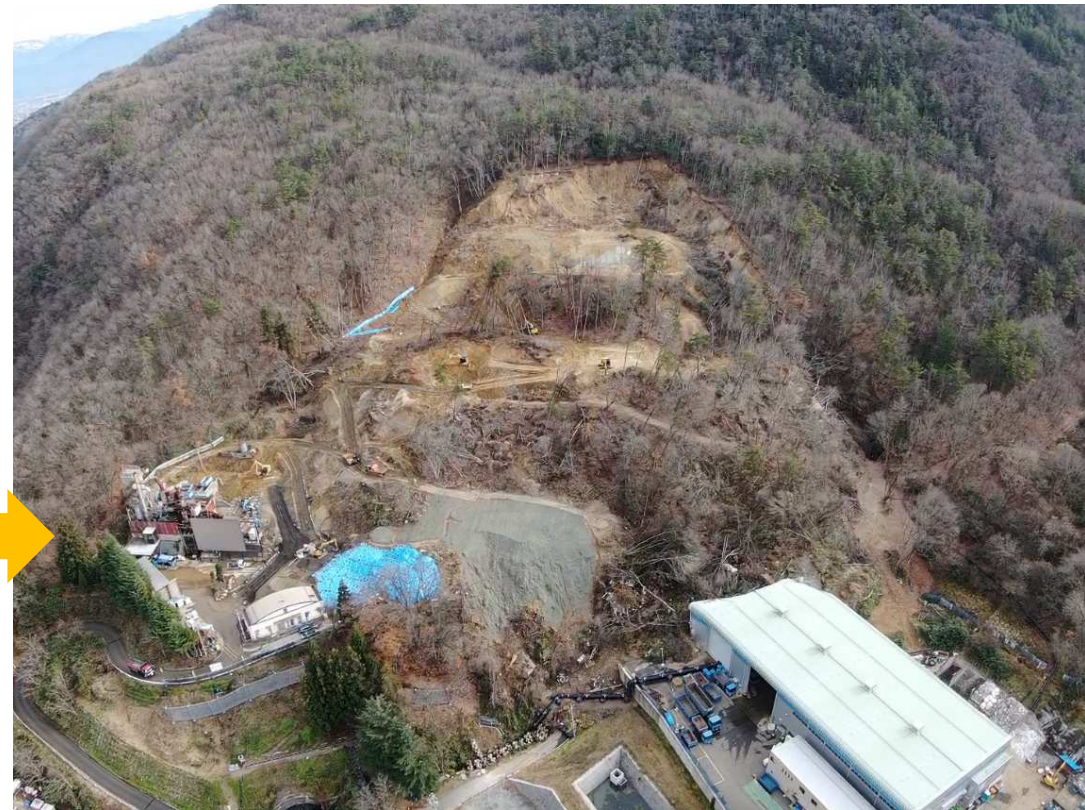
地すべり対策の進捗状況 (令和3年12月10日14時頃)
