長野市小松原地すべりの状況

令和4年10月28日現在
長野県土尻川砂防事務所

長野市小松原（こまつばら）地すべりの対応状況（長野県）

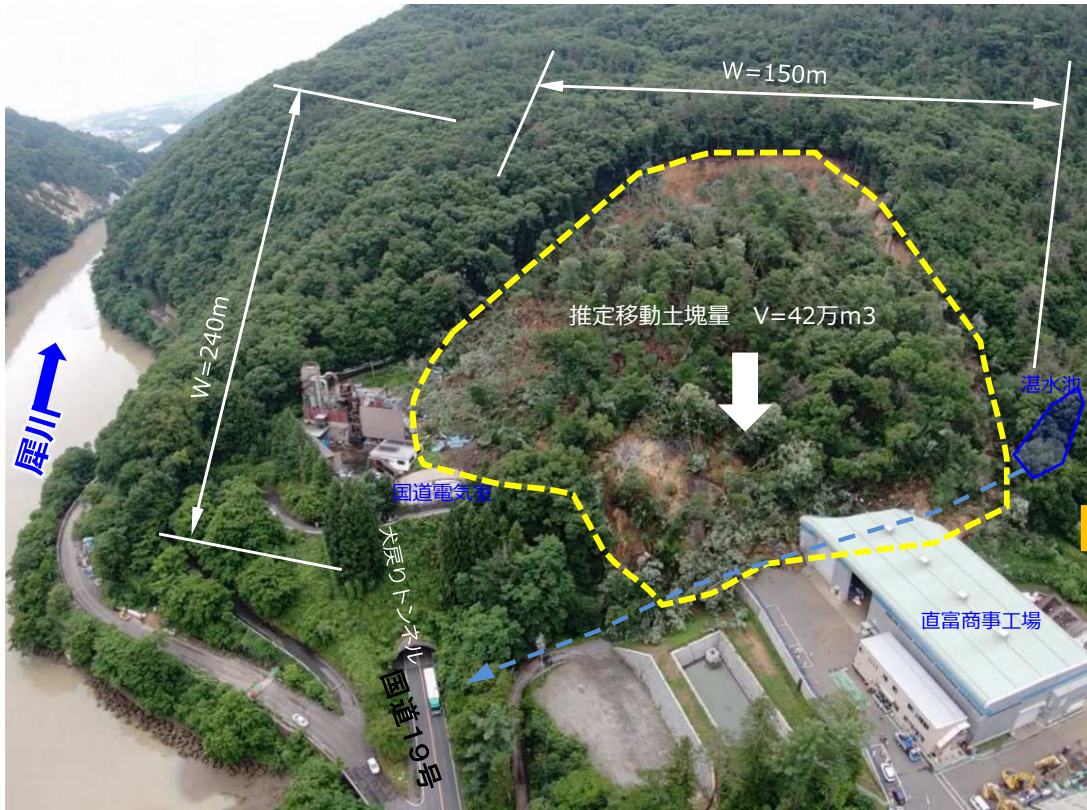
地すべり発生直後の状況 (令和3年7月6日9時頃)

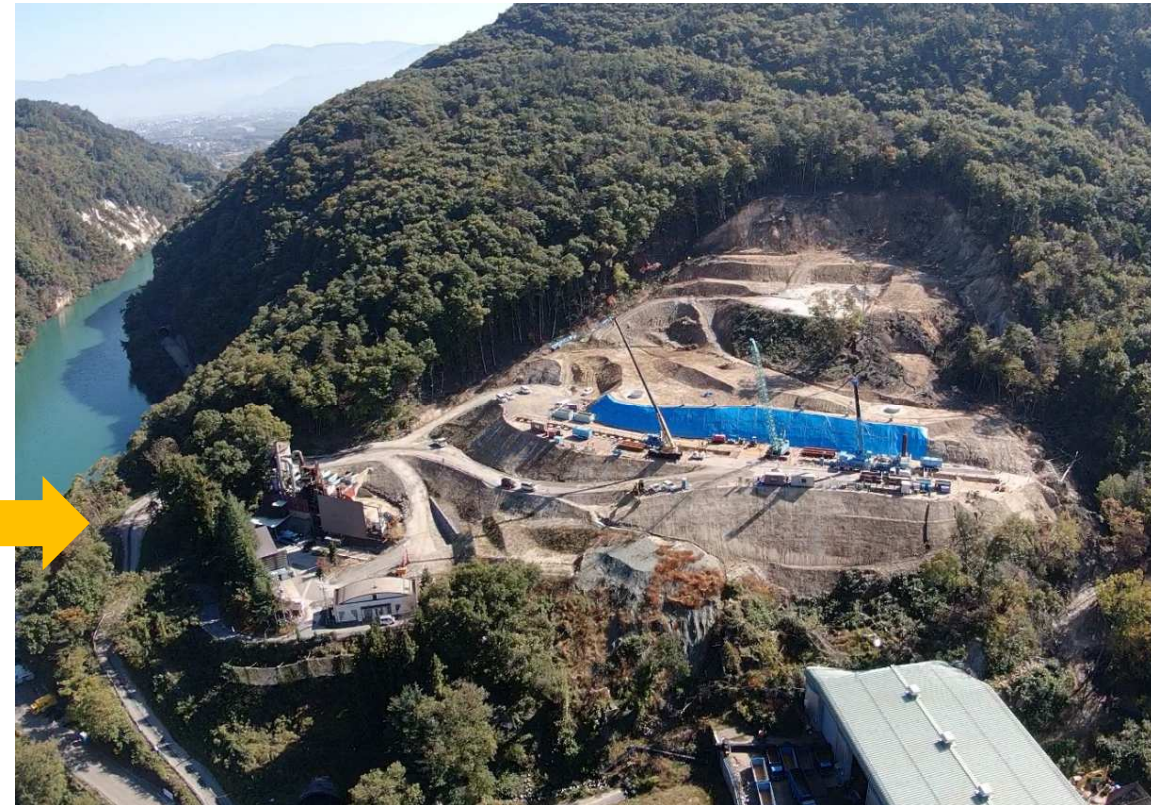
地すべり対策の進捗状況 (令和4年10月28日11時頃)

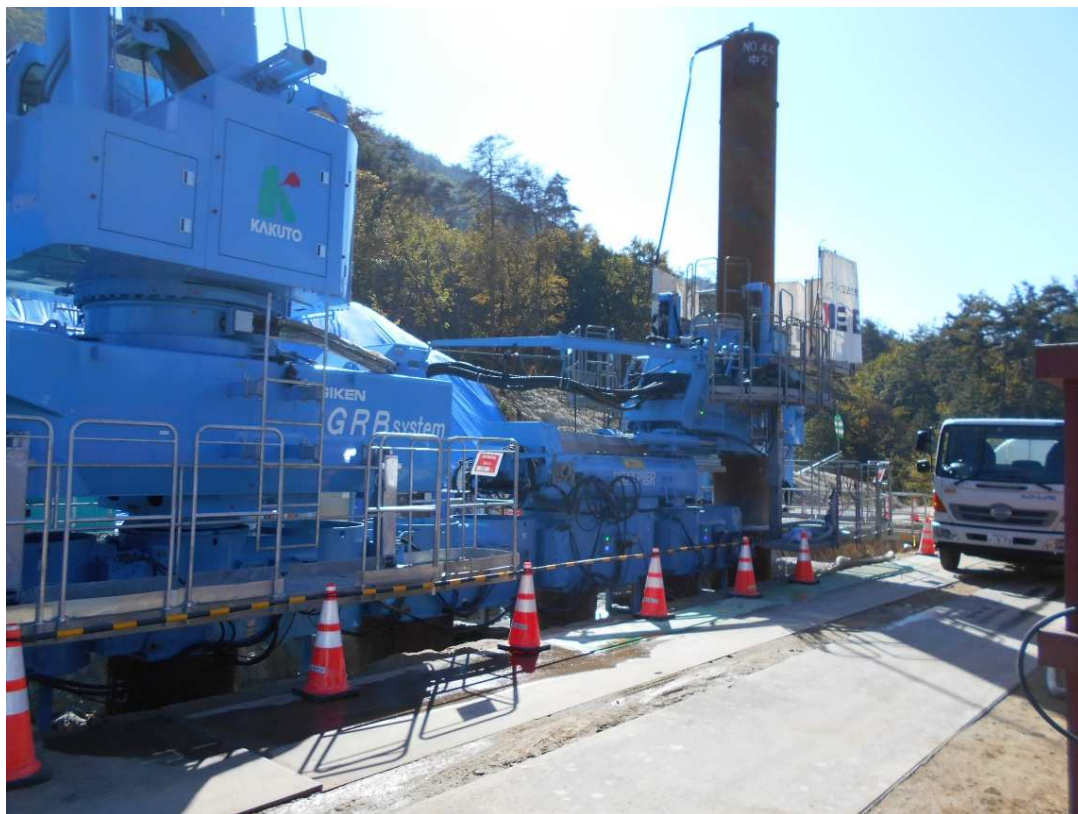
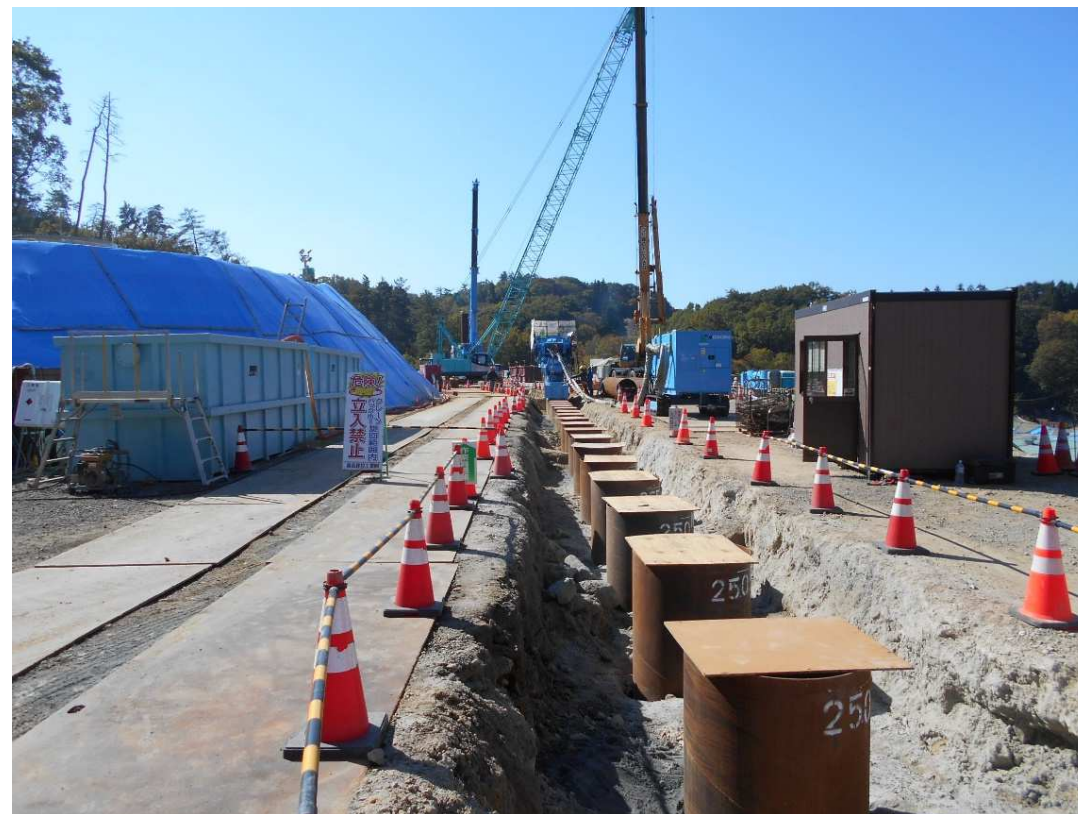
鋼管杭工 施工状況

地すべりの滑動を抑えるため、地すべり土塊に鋼管杭を打設しています。

直径1.0m、長さ25.0～34.5mの鋼管杭54本を地すべり土塊に打設します。
10月末時点で29本の鋼管杭を打設をしました。

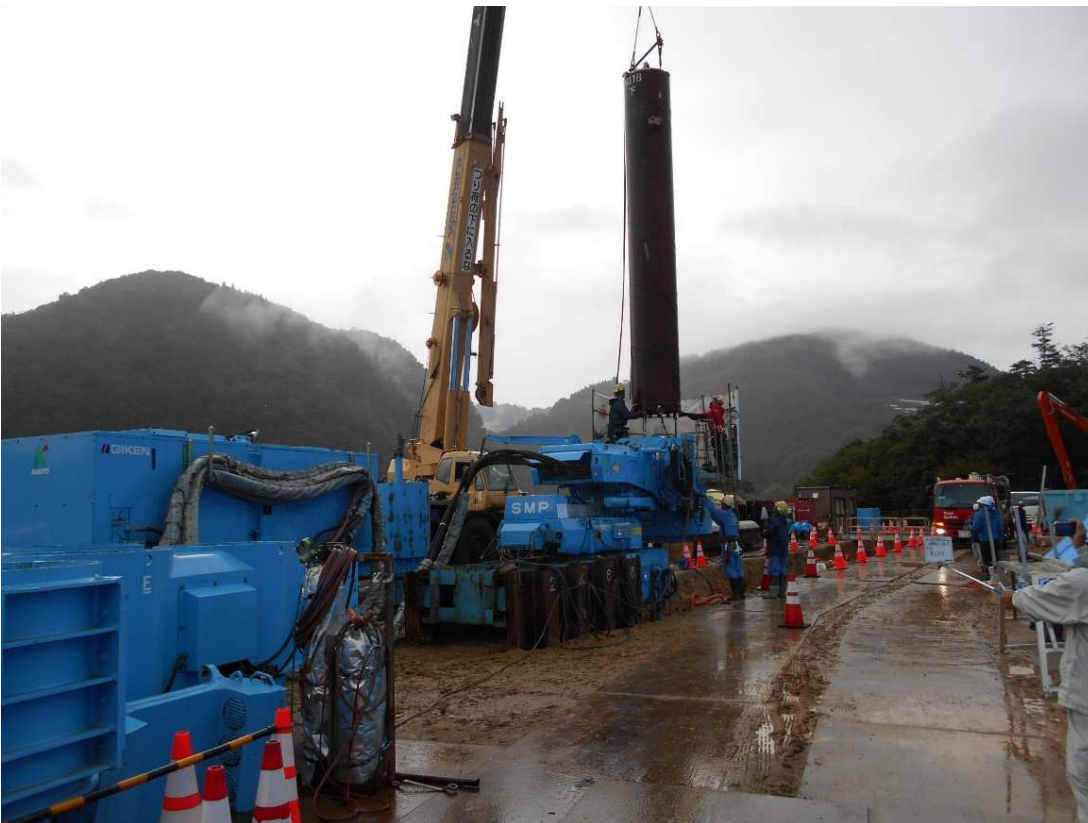
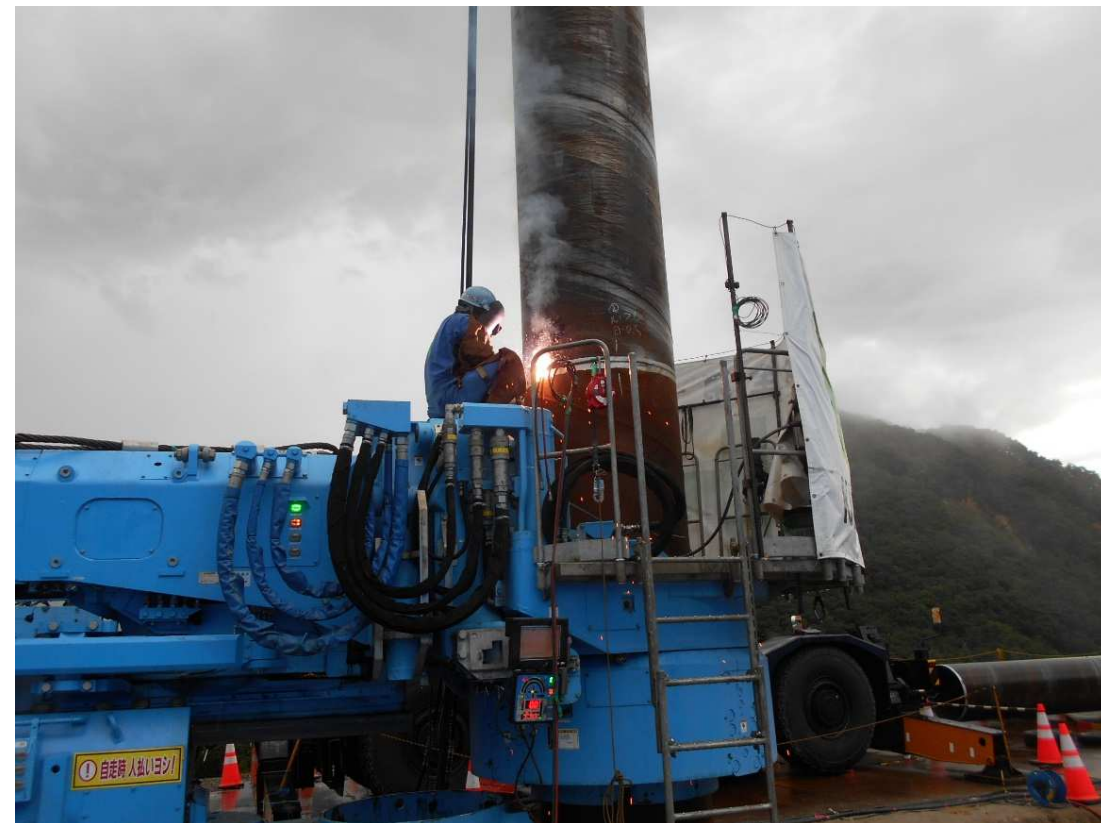
鋼管杭工 施工状況

地すべりの滑動を抑えるため、地すべり土塊に鋼管杭を打設しています。

直径1.0m、長さ25.0～34.5mの鋼管杭54本を地すべり土塊に打設します。
鋼管杭は運搬可能な長さ(3～5分割)で工場製作し、現場で溶接継ぎをします。

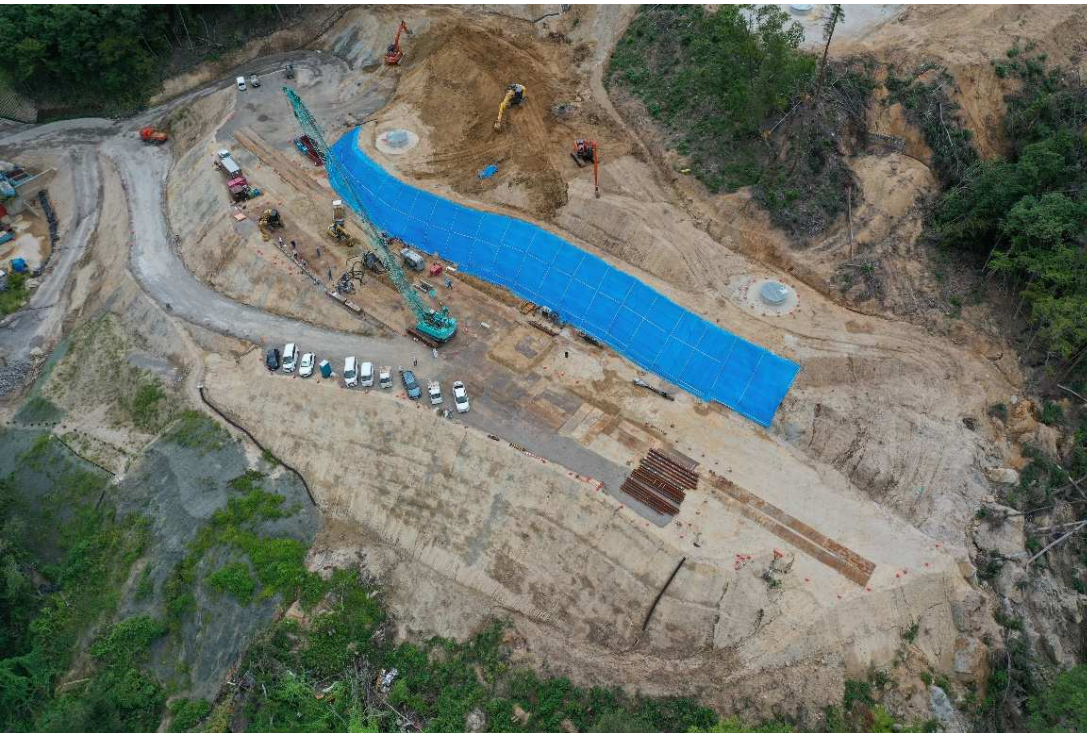
鋼管杭 工事用道路、施工ヤード

地すべりの滑動を抑えるため、地すべり頭部の土を取り除いています。

8月末までに鋼管杭施工のための工事用道路及び施工ヤードが完了しました。
9月末までに約23,000m³の土砂を搬出し、概ね完了しました。

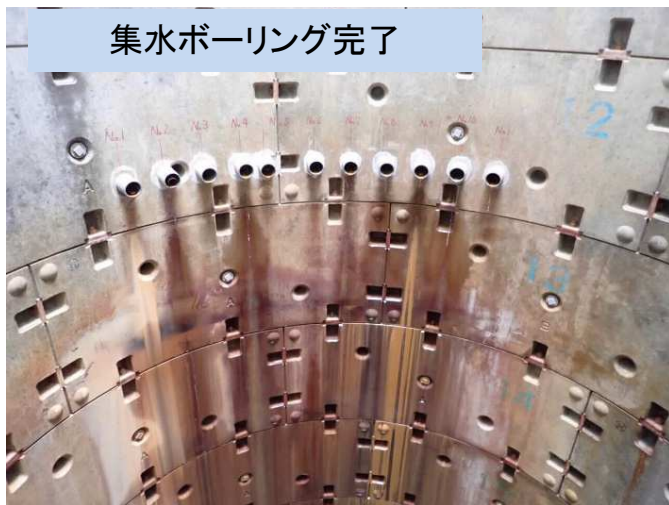
集水ボーリング完了

No1集水井 令和4年5月末に完成しました。

集水井 $\Phi 3.5\text{m}$ H=16m

集水ボーリング 上段 11本 下段11本 $\Sigma L=1,441\text{m}$

排水ボーリング L=78m

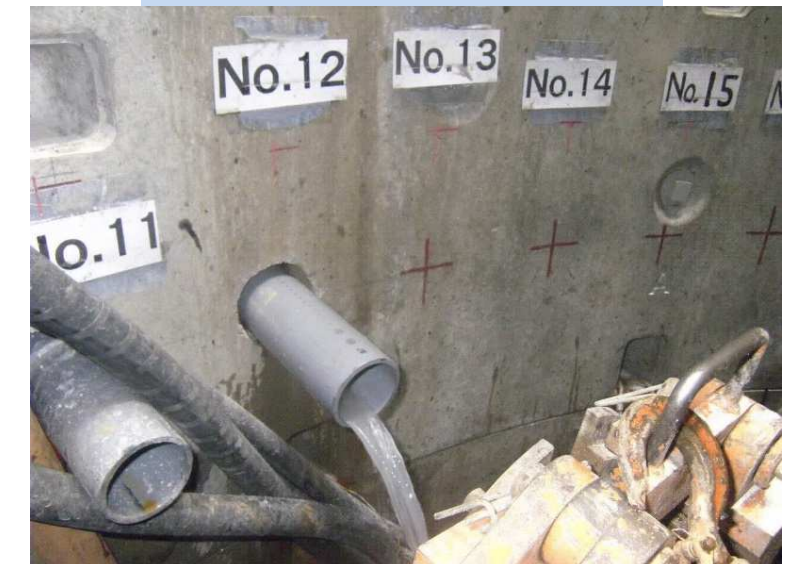
水抜きパイプから湧水の状況

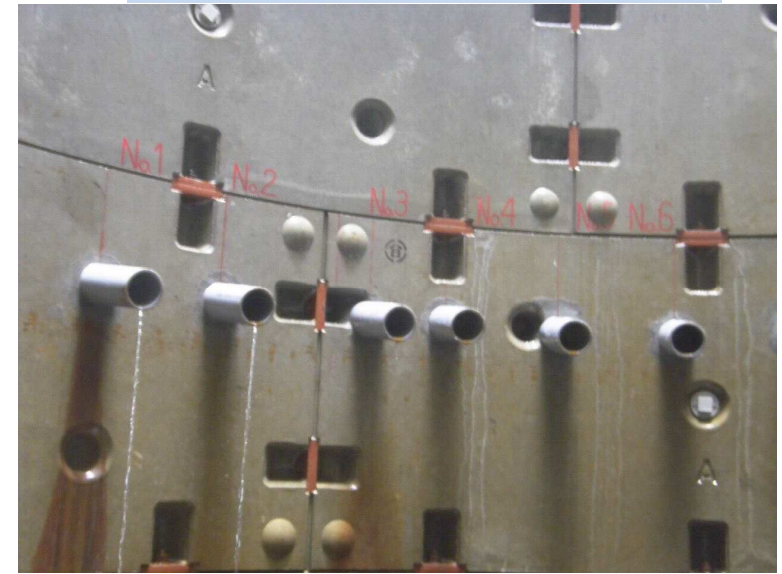
集水ボーリング上段からの湧水
