長野市小松原地すべりの状況

令和3年10月12日現在
長野県土尻川砂防事務所

長野市小松原（こまつばら）地すべりの対応状況（長野県）

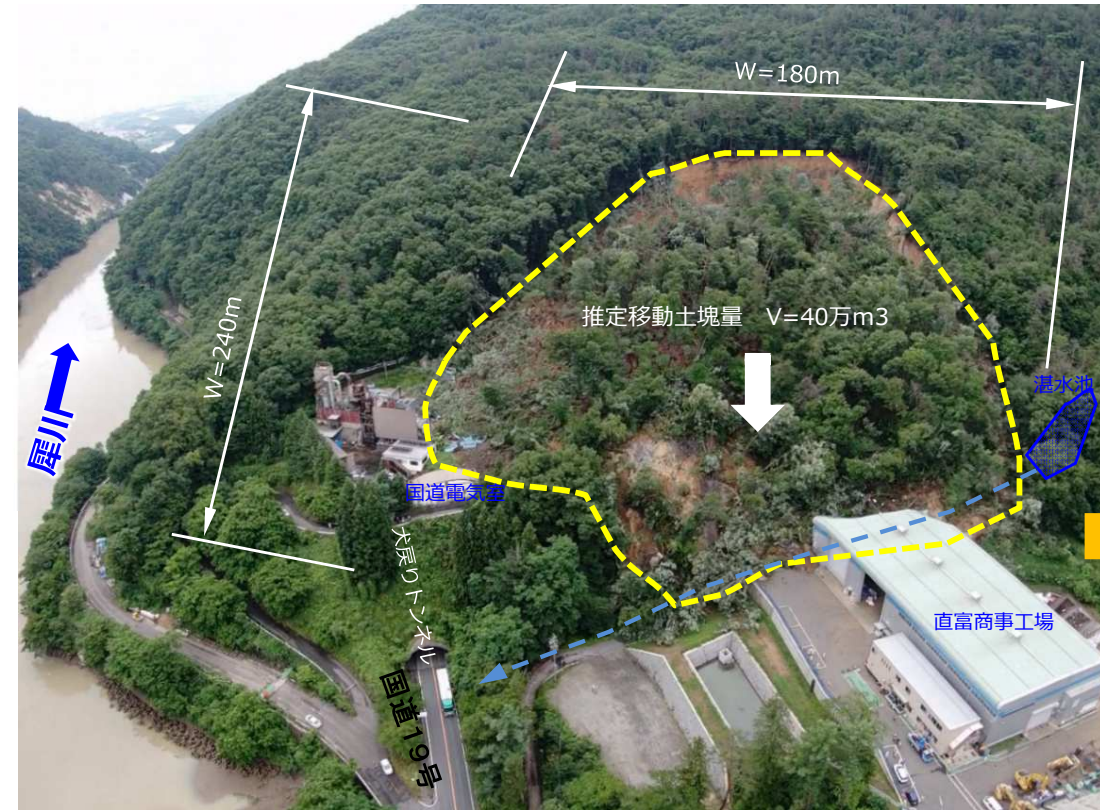
地すべり発生直後の状況 (令和3年7月6日9時頃)

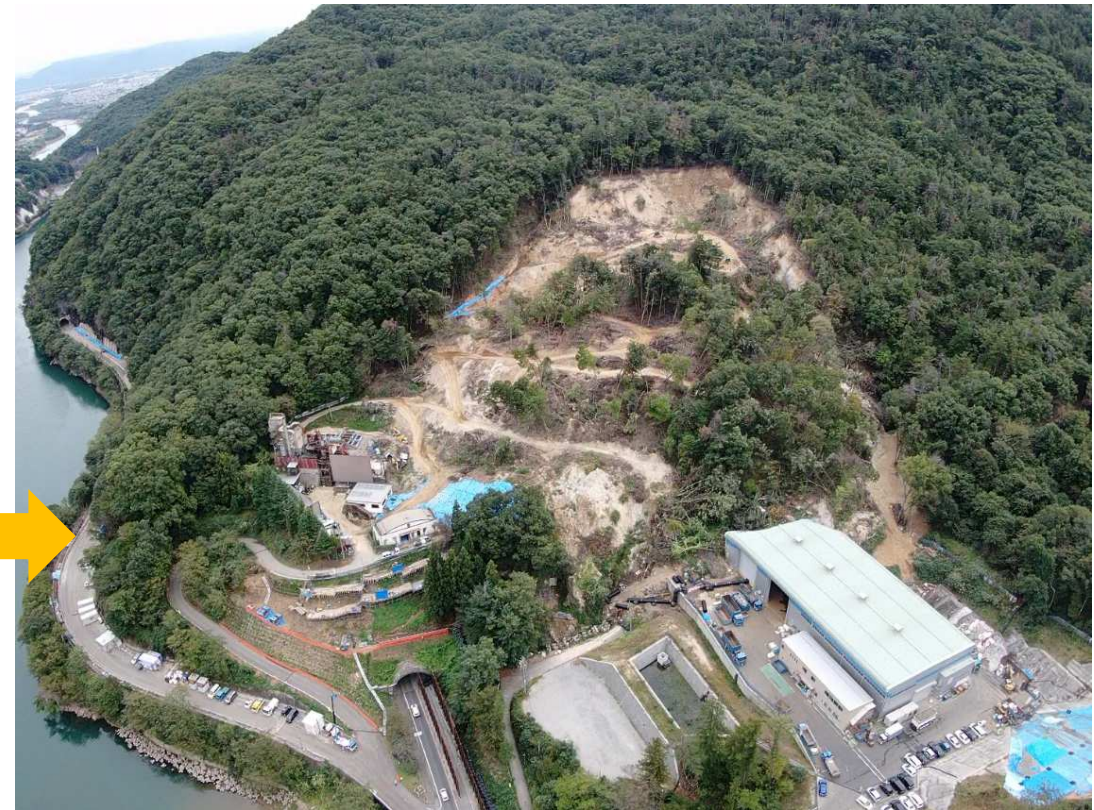
地すべり対策の進捗状況 (令和3年10月12日11時頃)

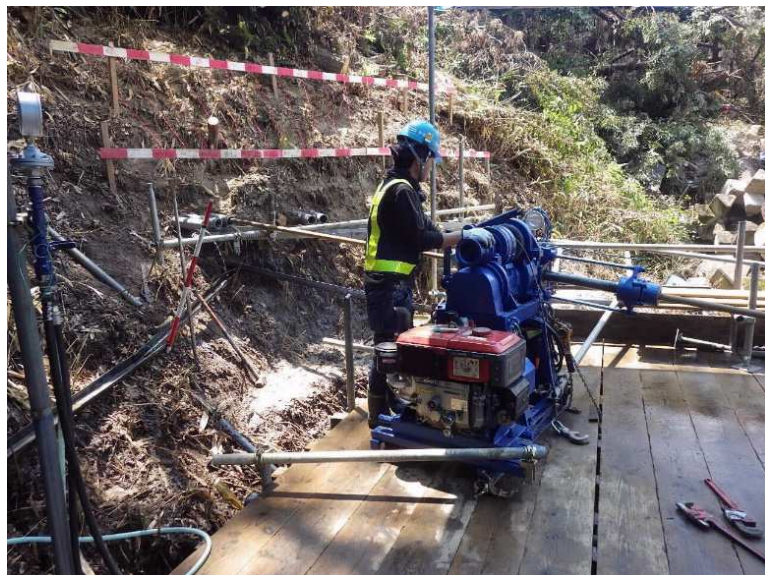
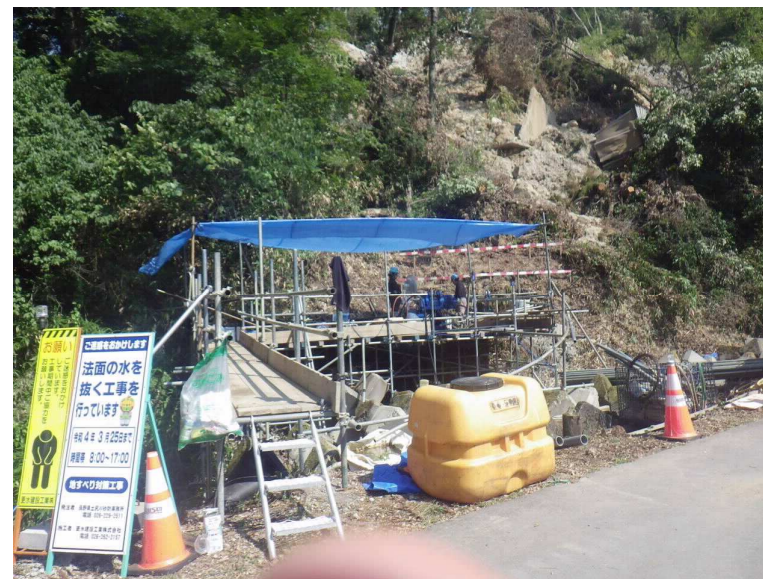
施工状況

地すべりの要因となる地下水を速やかに排除するため、水抜きボーリングを 4群 50～80m/本 $\Sigma L=2,880\text{m}$ 設置しました。

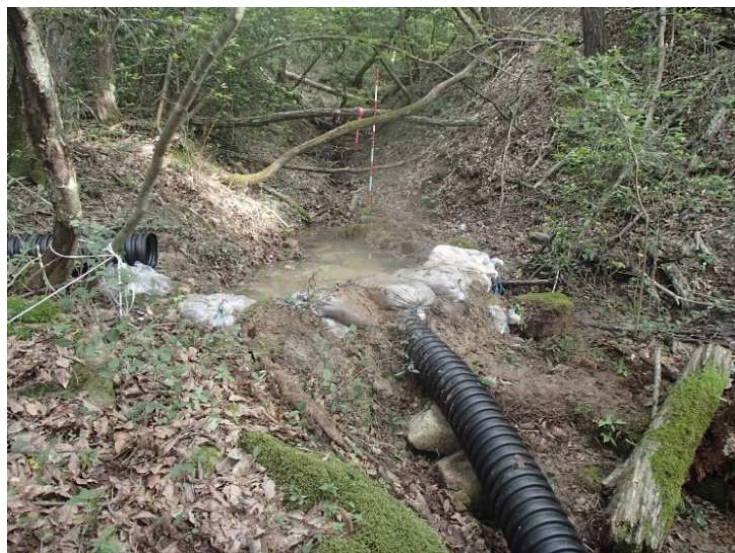
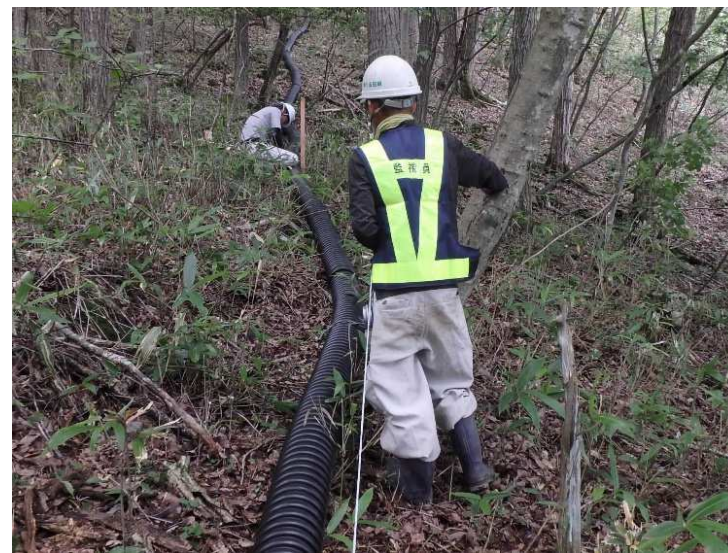
地すべりにより湛水した水を排水するため、仮排水水路(φ1000mm、角U400)を設置し現在湛水はほぼなくなりました。また、地すべり地の頭部から流入する沢の水を地すべり地外に廻す排水管(φ150mm)を設置しました。

頭部から右側方部へ流れる沢水の処理(φ150mm)

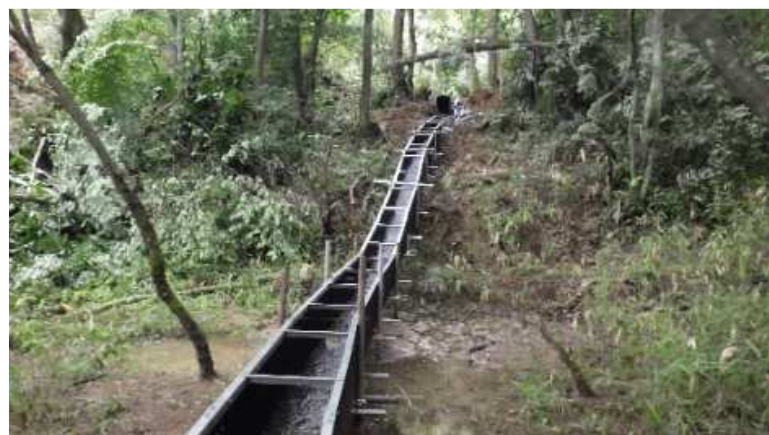
湛水池(左側方部)の仮排水設置状況 (角U400mm)

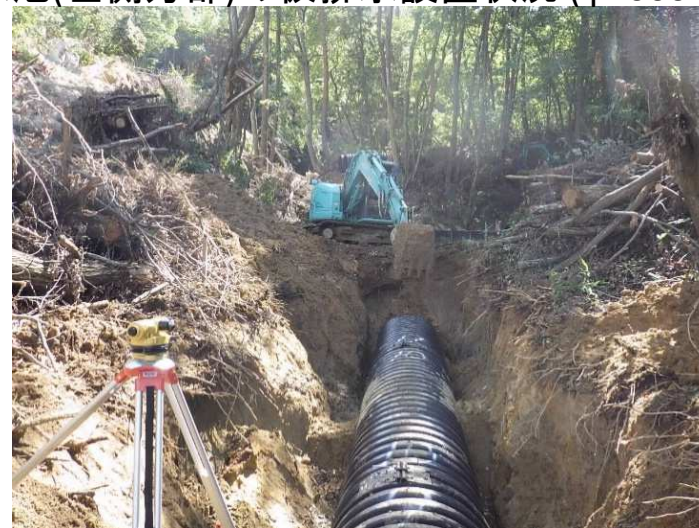
湛水池(左側方部)の仮排水設置状況 (φ1000mm)

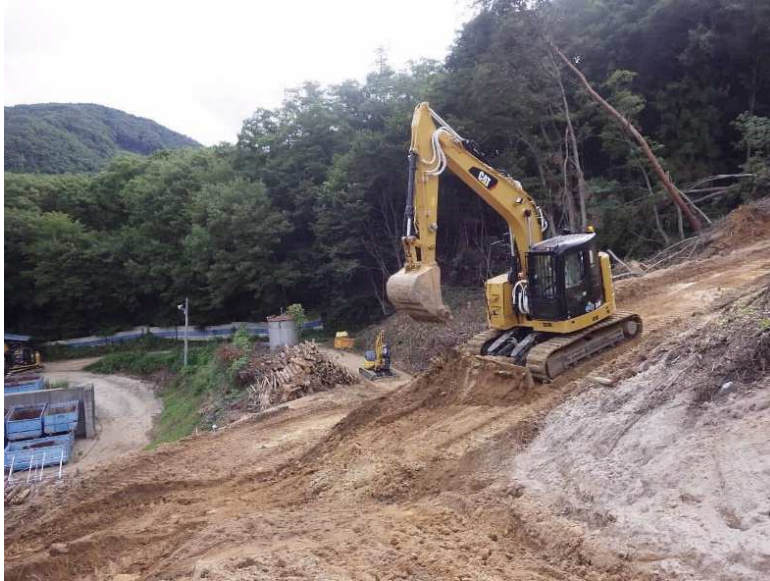
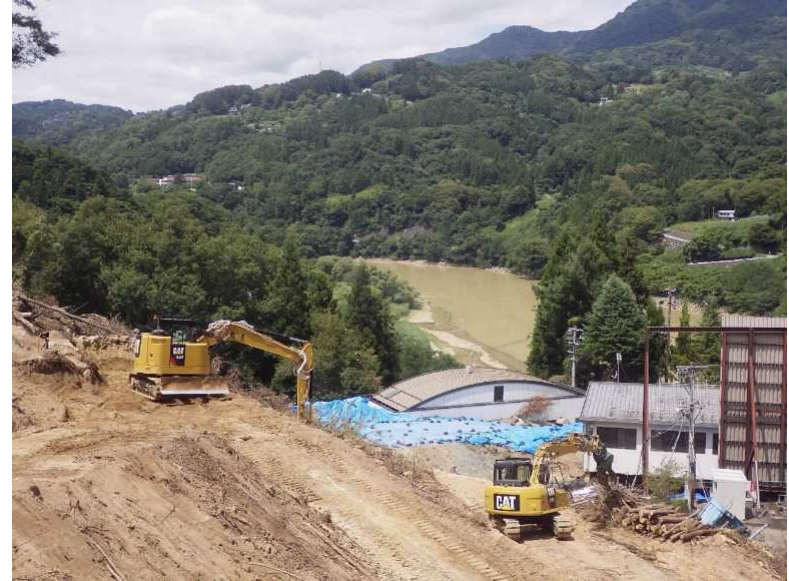
仮設道路施工状況

支障木を伐採し、地すべり対策工事のため必要な仮設道路を築造しました。

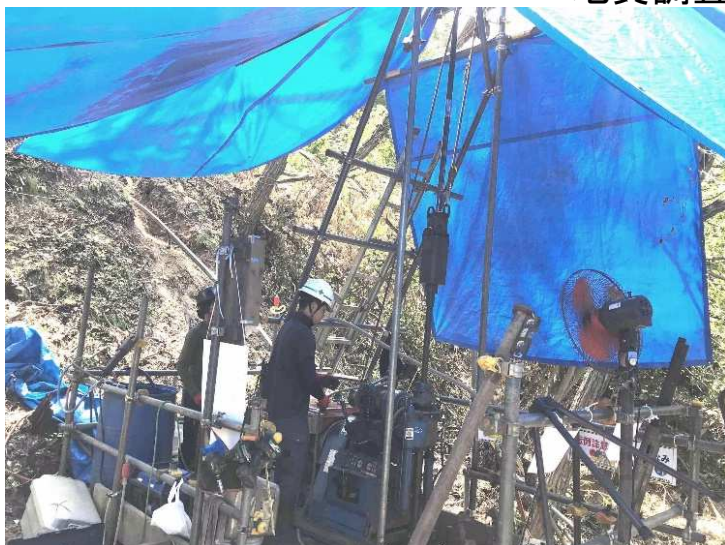
地質調査ボーリングの状況

地すべりの機構解析、対策工立案に必要な地質調査を実施しました。

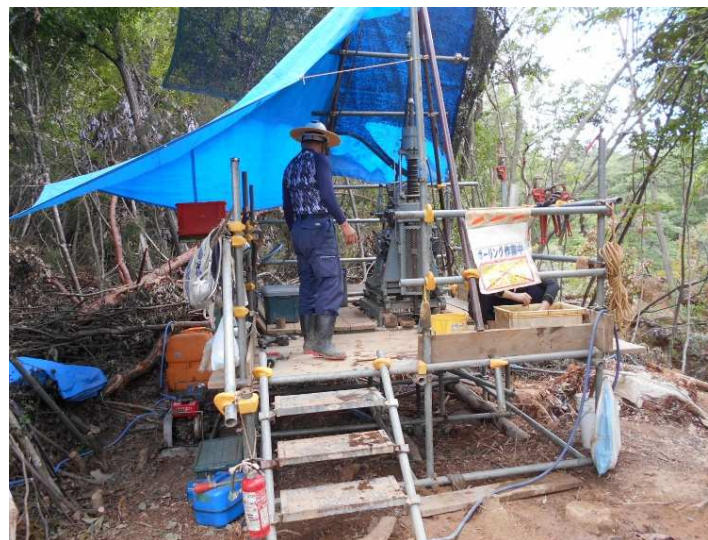
パイプ歪計、水位計

地すべり土塊の移動量、地下水位を観測するため、観測機器を設置しました。
