長野市小松原地すべりの状況

令和4年5月20日現在
長野県土尻川砂防事務所

長野市小松原（こまつばら）地すべりの対応状況（長野県）

地すべり対策工事
実施位置図

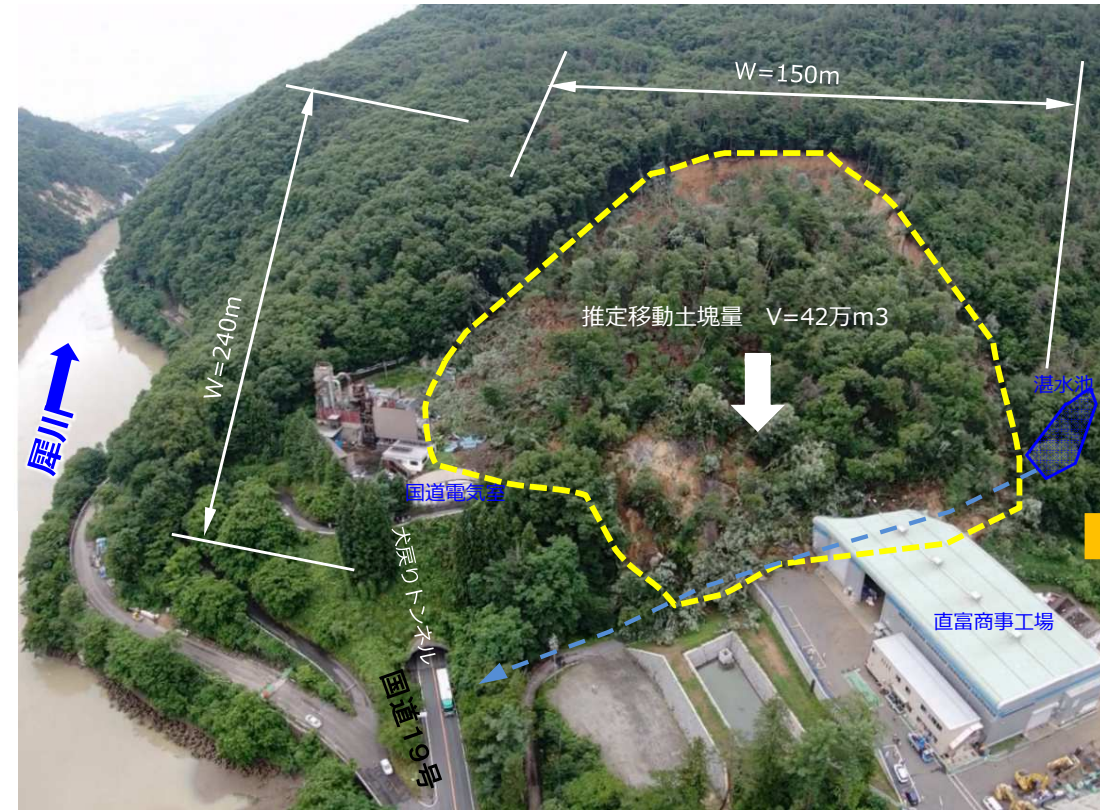
地すべり発生直後の状況 (令和3年7月6日9時頃)

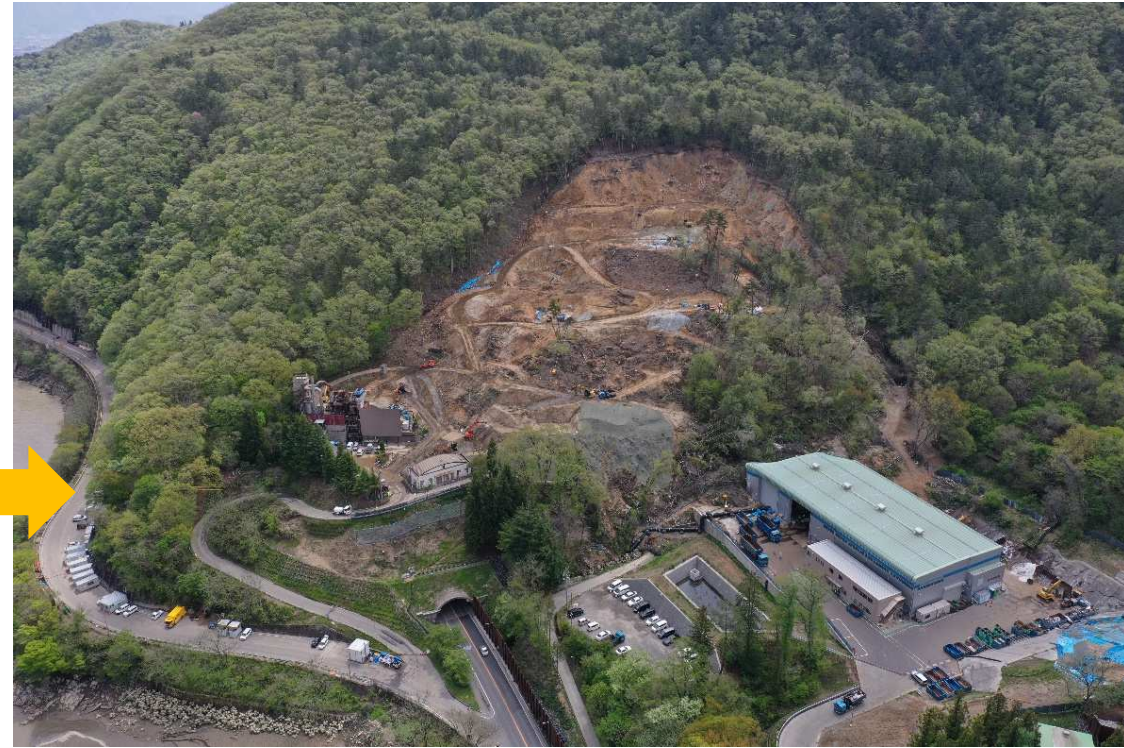
地すべり対策の進捗状況 (令和4年4月29日11時頃)

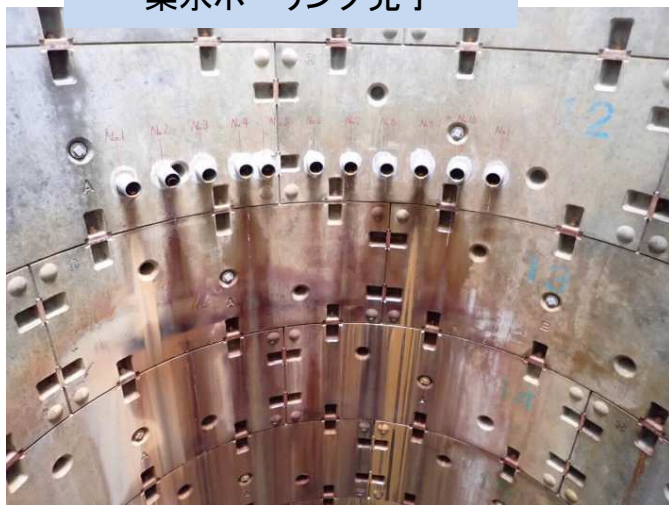
現在、集水井内で集水ボーリング(地面横方向へ水を抜くための孔あきパイプを設置する工事)を施工中です。上段 11/11本 下段11/11本完了しました。

集水ボーリング完了

上段

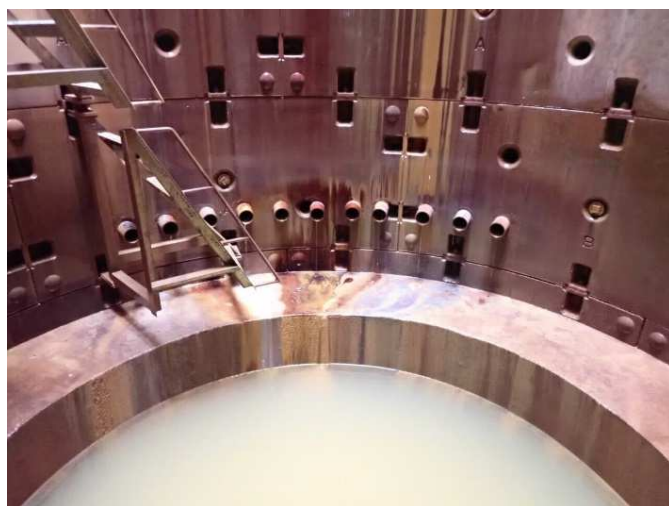
下段

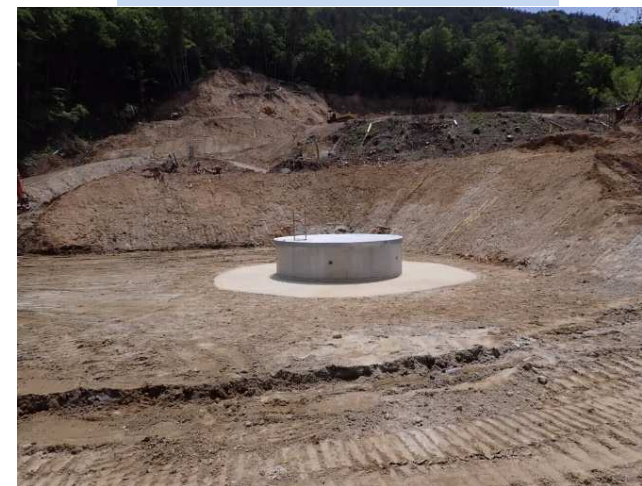
集水井施工状況(地表部)

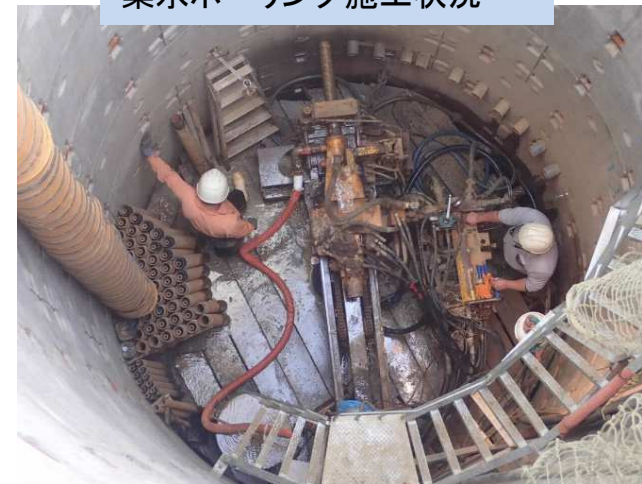
集水ボーリング施工状況

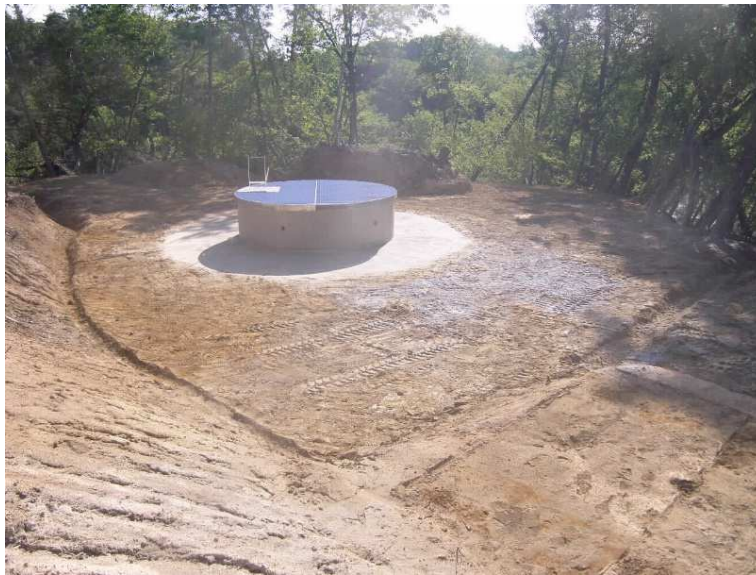
現在、集水井内で集水ボーリング(地面横方向へ水を抜くための孔あきパイプを設置する工事)を施工中です。16本中16本が完了しました。

集水井施工状況(地表部)

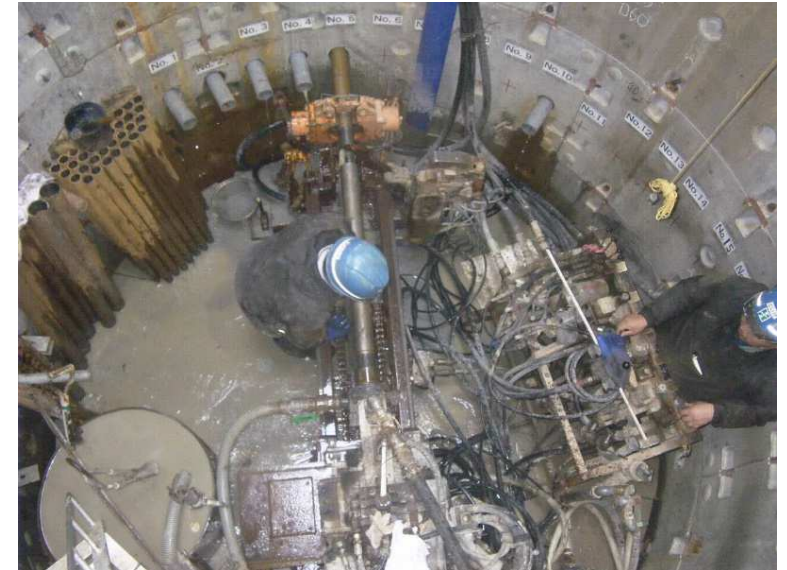
集水ボーリング施工状況

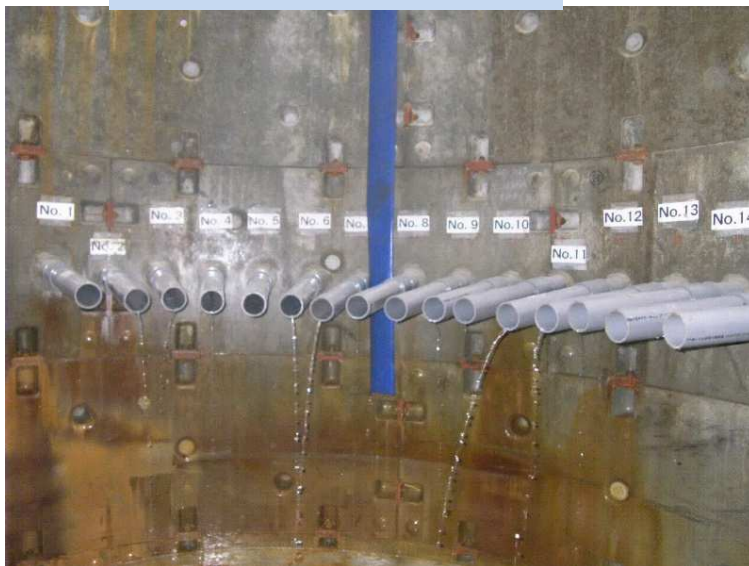
集水ボーリング施工完了

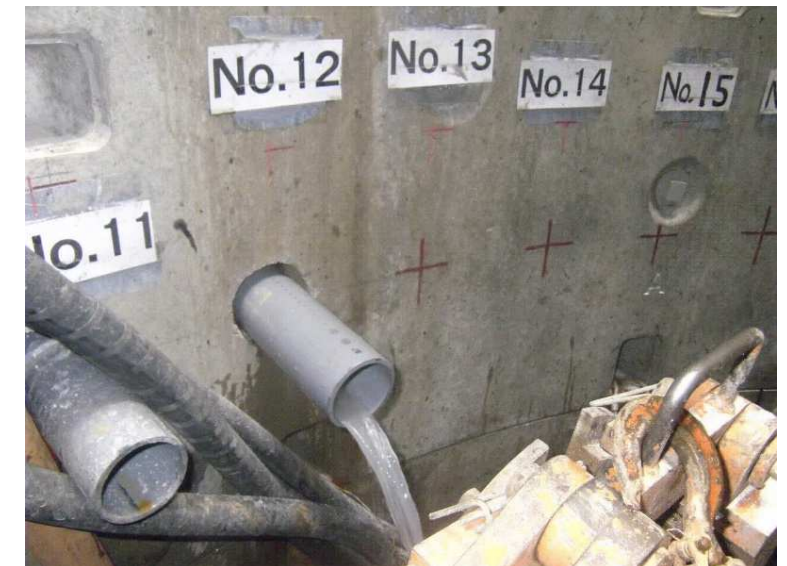
水抜きパイプから湧水の状況

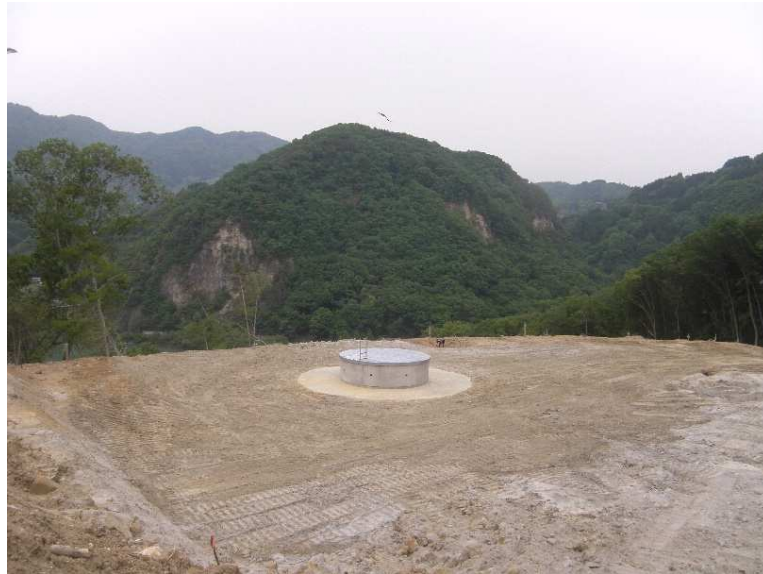
現在、集水井内で集水ボーリング(地面横方向へ水を抜くための孔あきパイプを設置する工事)を施工中です。上段12/12本 下段12/12本が完了しました。

集水井施工状況(地表部)

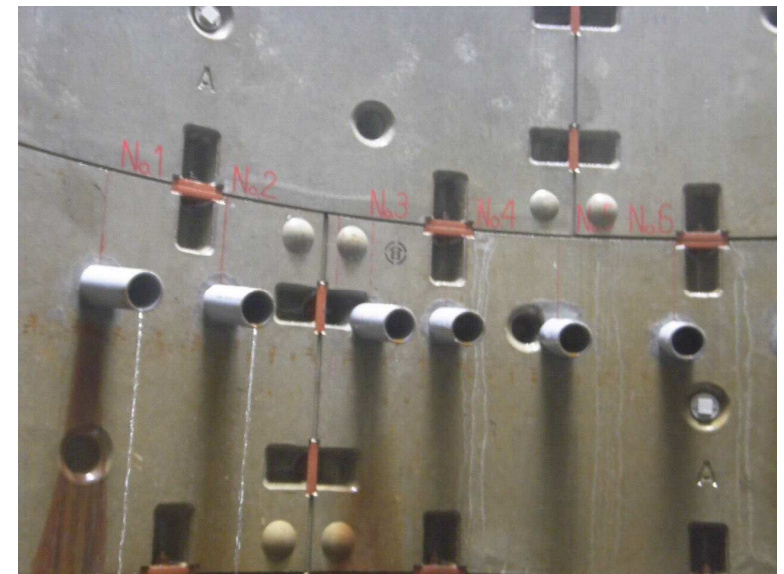
集水ボーリング上段からの湧水

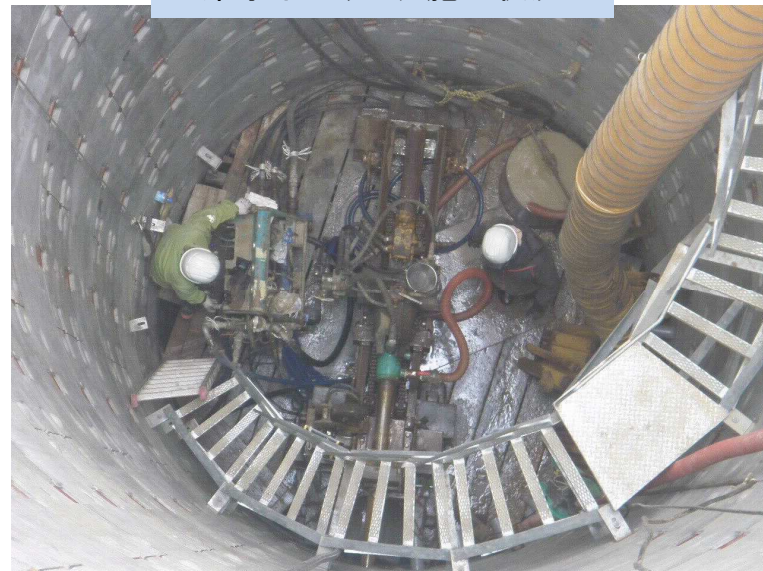
集水ボーリング施工状況

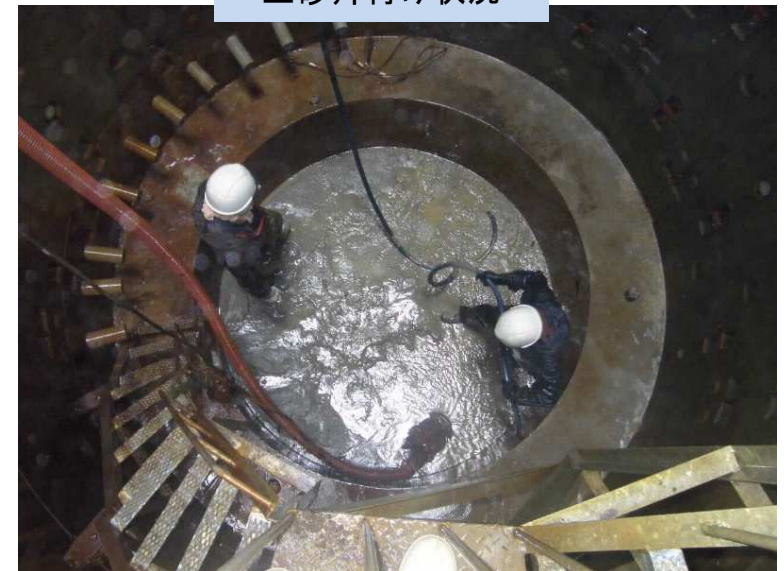
土砂片付け状況

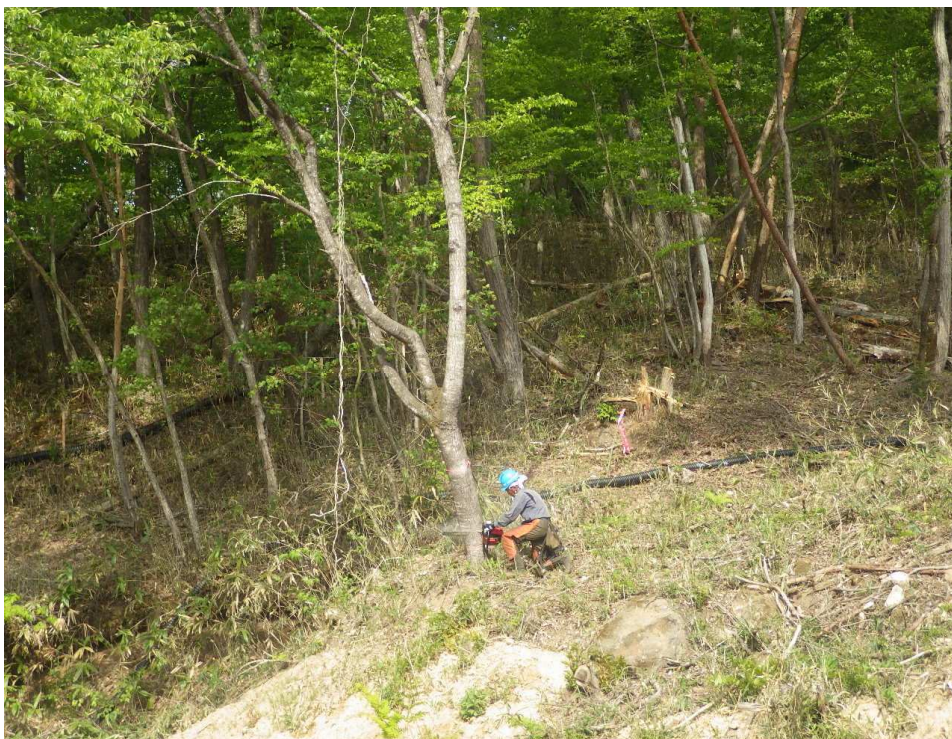
支障木除去状況

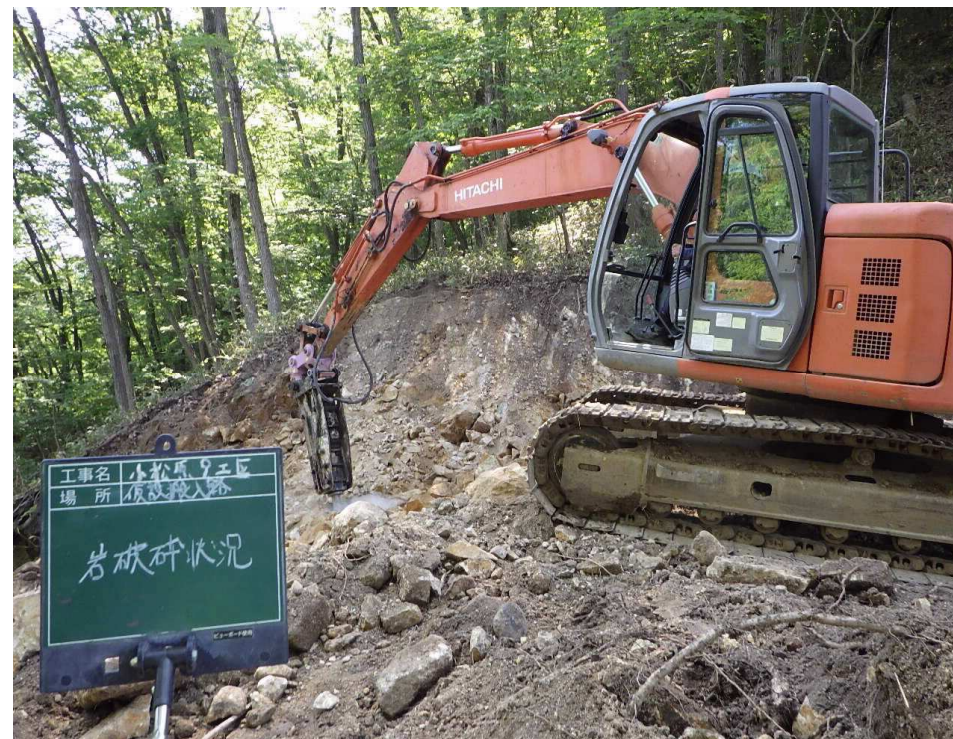
5月末までに約15,000m³の土砂を搬出しました。
現在、鋼管杭施工のための工事用道路を施工しています。

鋼管杭工事用道路施工状況
