橋梁名・所在地・管理者名等

| 橋梁名 | 路線名 | 所在地 | 起点側 | 緯度<br>経度 | 36° 54' 46"<br>138° 18' 51" | 橋梁ID |
|---|---|---|---|---|---|---|
| 4805 新松田川橋<br>(フリガナ) シンマツダカワバシ | 292 292号 | 長野県飯山市富倉字一之瀬 | | | | 36.91278,138.31417 |
| 長野県 15 飯山 | 2020.10.30 | 松田川 | 有 | 一般道 | 二次 | |

株式会社 協同測量社 浅野 拓郎

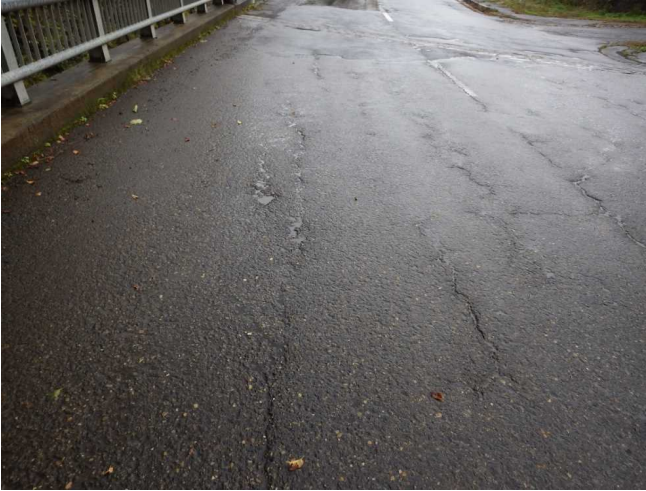
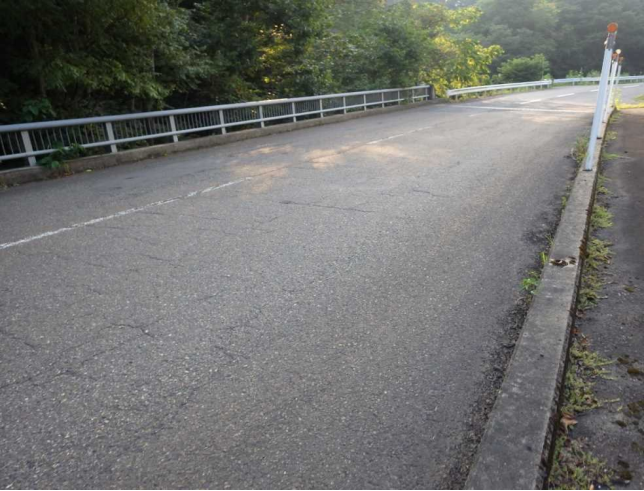
| 径間番号 | 写真No | 部材名 | 判定区分 | 位置 | 変状の種類 | 径間番号 | 写真No | 部材名 | 判定区分 | 位置 | 変状の種類 |
|---|---|---|---|---|---|---|---|---|---|---|---|
| 1 | 1 | 舗装 | Ⅱ | 舗装01 | 舗装の異常 | 1 | 2 | 舗装 | Ⅱ | 舗装02 | 舗装の異常 |

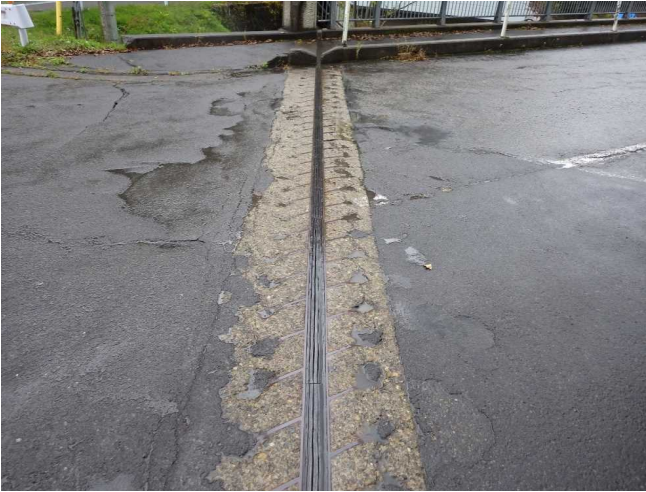
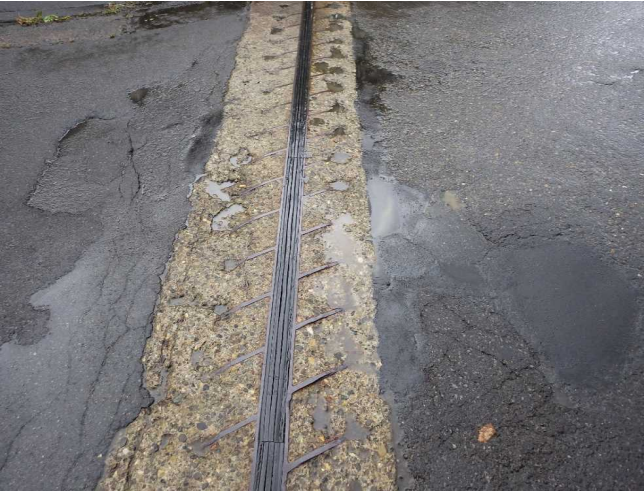
| 径間番号 | 写真No | 部材名 | 判定区分 | 位置 | 変状の種類 | 径間番号 | 写真No | 部材名 | 判定区分 | 位置 | 変状の種類 |
|---|---|---|---|---|---|---|---|---|---|---|---|
| 1 | 3 | 舗装 | Ⅱ | 舗装02 | 舗装の異常 | 1 | 4 | 舗装 | Ⅱ | 舗装03 | 舗装の異常 |

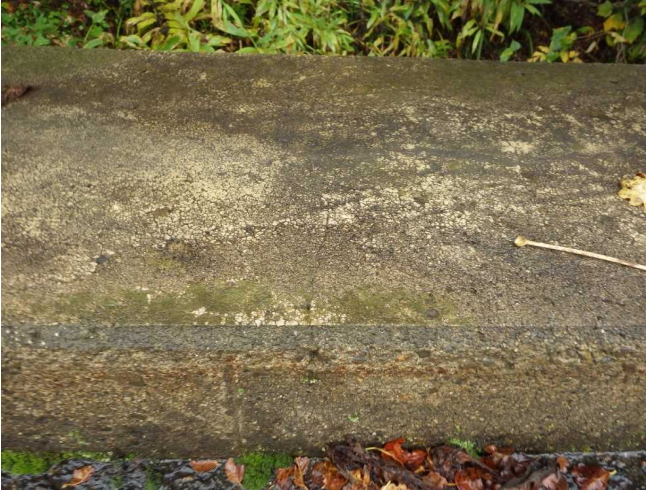
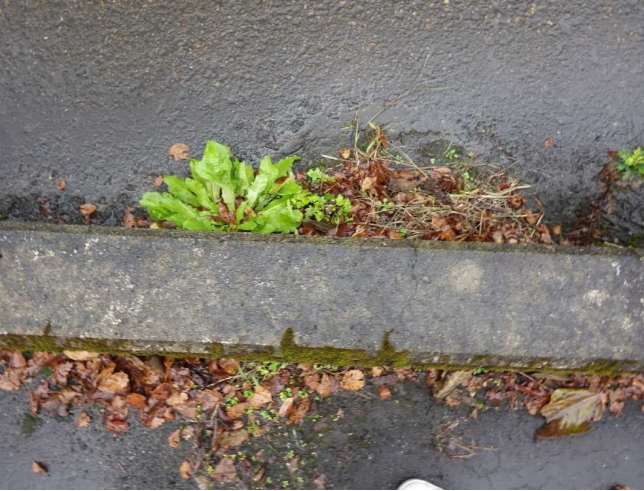
| 径間番号 | 写真No | 部材名 | 判定区分 | 位置 | 変状の種類 | 径間番号 | 写真No | 部材名 | 判定区分 | 位置 | 変状の種類 |
|---|---|---|---|---|---|---|---|---|---|---|---|
| 1 | 5 | 地覆・中央分離帯 | I | 地覆01 | 変形・欠損など | 1 | 6 | 地覆・中央分離帯 | I | 縁石02 | 変形・欠損など |

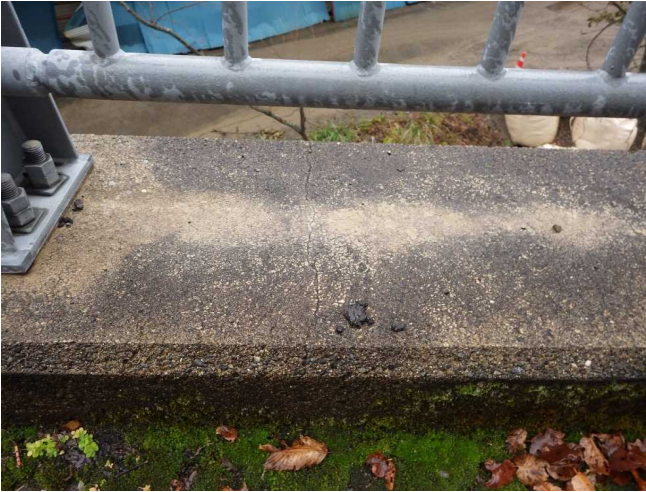
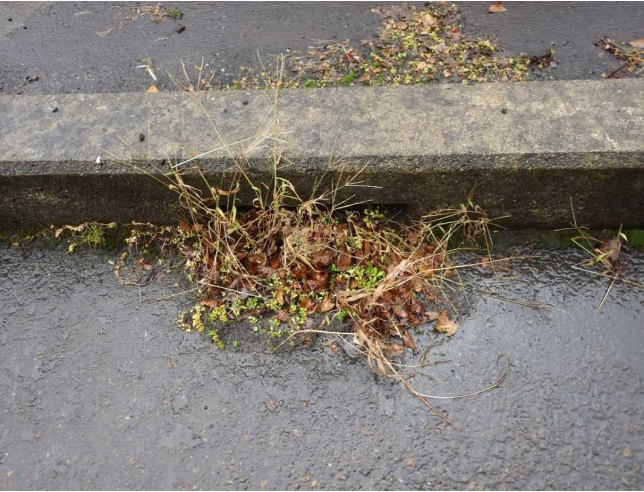
| 径間番号 | 写真No | 部材名 | 判定区分 | 位置 | 変状の種類 | 径間番号 | 写真No | 部材名 | 判定区分 | 位置 | 変状の種類 |
|---|---|---|---|---|---|---|---|---|---|---|---|
| 1 | 7 | 地覆・中央分離帯 | I | 地覆03 | 変形・欠損など | 1 | 8 | 排水装置 | Ⅱ | 排水装置0201 | 土砂詰まり |

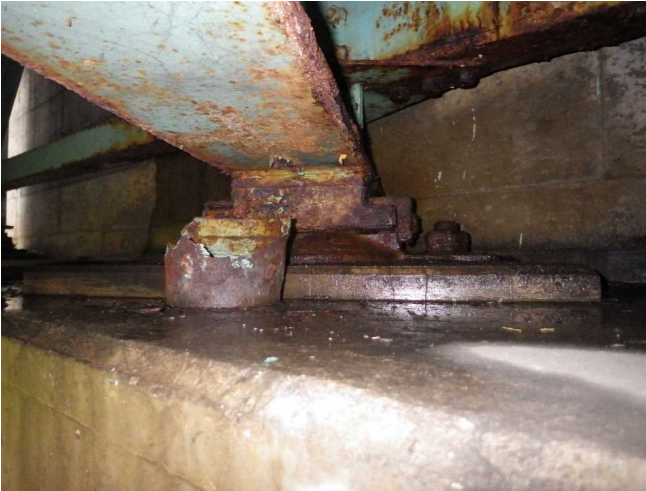
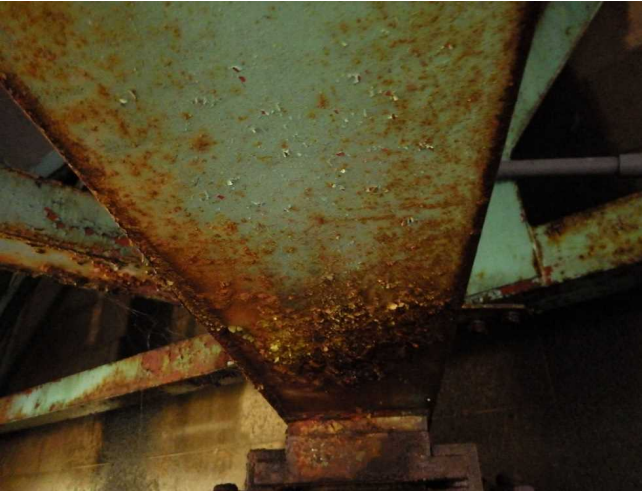
| 径間番号 | 写真No | 部材名 | 判定区分 | 位置 | 変状の種類 | 径間番号 | 写真No | 部材名 | 判定区分 | 位置 | 変状の種類 |
|---|---|---|---|---|---|---|---|---|---|---|---|
| 1 | 9 | 主桁 | I | 主桁02 | 腐食 | 1 | 10 | 主桁 | I | 主桁04 | 腐食 |

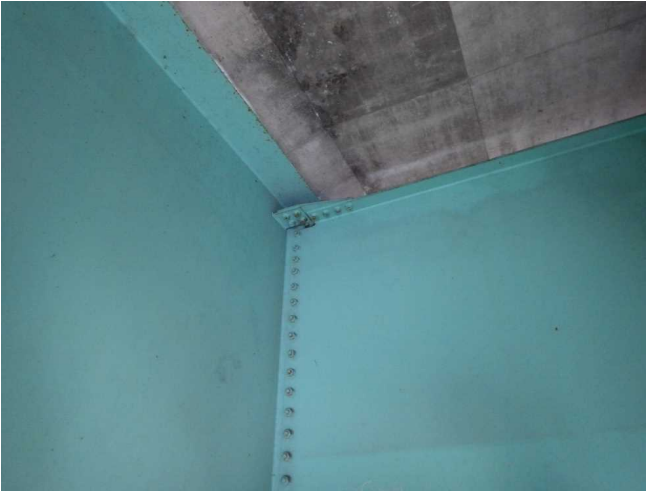
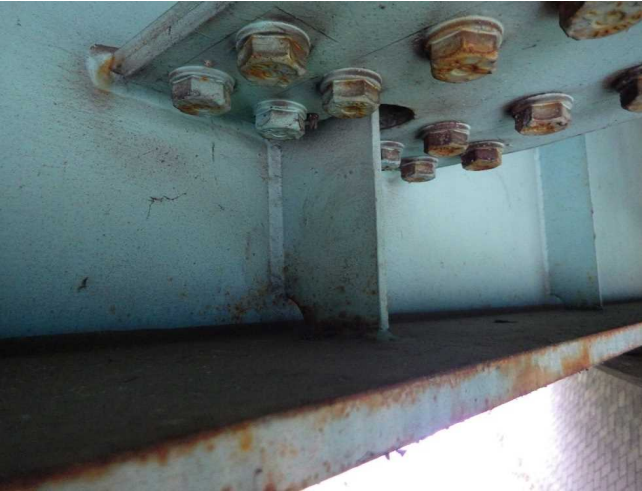
| 径間番号 | 写真No | 部材名 | 判定区分 | 位置 | 変状の種類 | 径間番号 | 写真No | 部材名 | 判定区分 | 位置 | 変状の種類 |
|---|---|---|---|---|---|---|---|---|---|---|---|
| 1 | 11 | 主桁 | Ⅱ | 主桁02 | 亀裂 | 1 | 12 | 主桁 | Ⅱ | 主桁04 | 亀裂 |

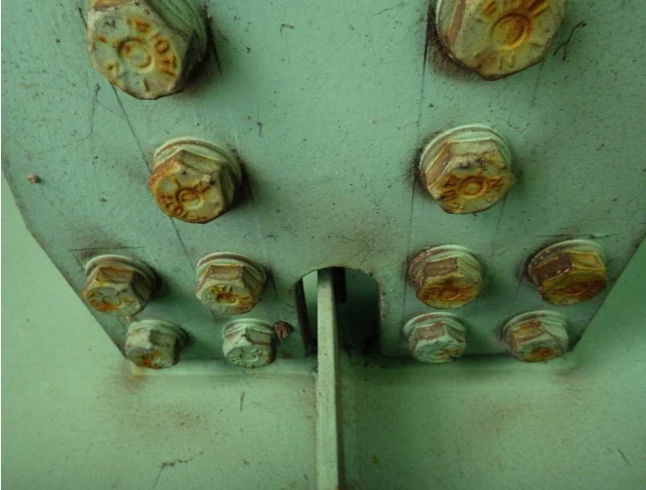
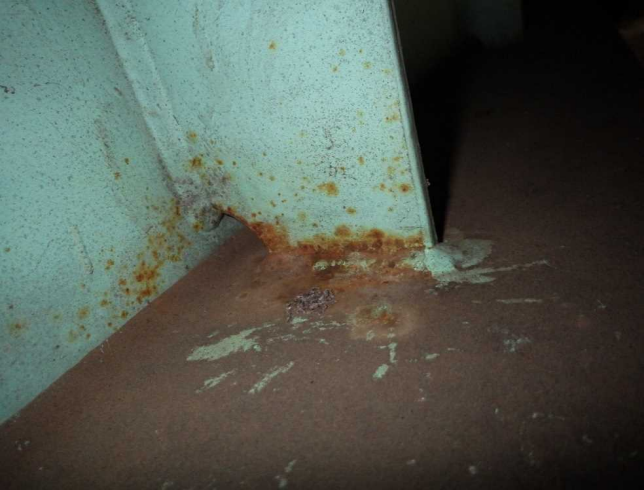
| 径間番号 | 写真No | 部材名 | 判定区分 | 位置 | 変状の種類 | 径間番号 | 写真No | 部材名 | 判定区分 | 位置 | 変状の種類 |
|---|---|---|---|---|---|---|---|---|---|---|---|
| 1 | 13 | 主桁 | Ⅱ | 主桁04 | 亀裂 | 1 | 14 | 主桁 | Ⅱ | 主桁04 | 亀裂 |

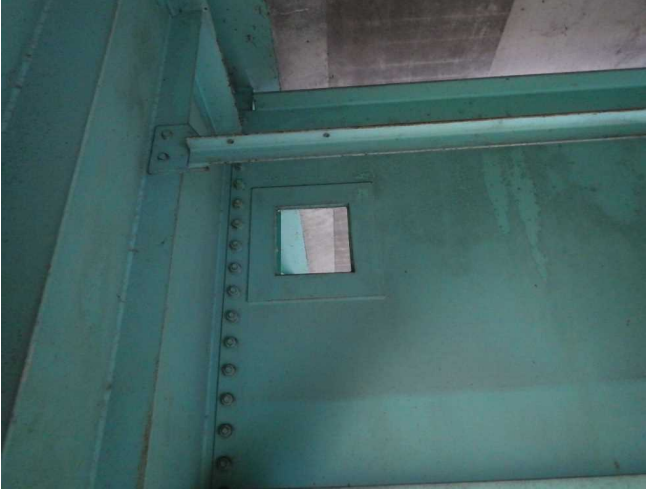
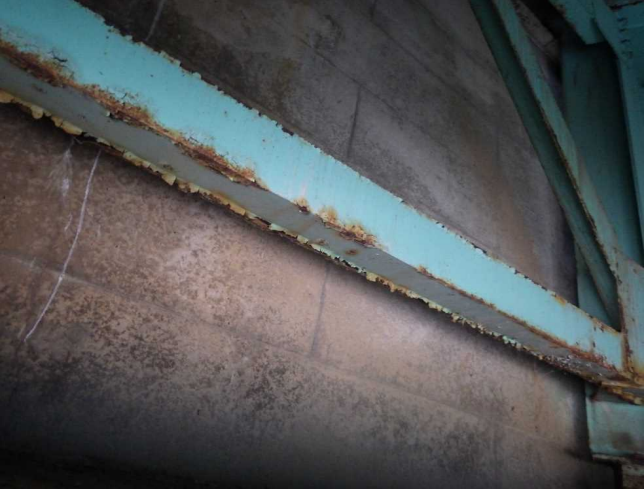
| 径間番号 | 写真No | 部材名 | 判定区分 | 位置 | 変状の種類 | 径間番号 | 写真No | 部材名 | 判定区分 | 位置 | 変状の種類 |
|---|---|---|---|---|---|---|---|---|---|---|---|
| 1 | 15 | 主桁 | Ⅱ | 主桁04 | 亀裂 | 1 | 16 | 横桁・縦桁・対傾構・横構 | I | 対傾構01 | 腐食 |

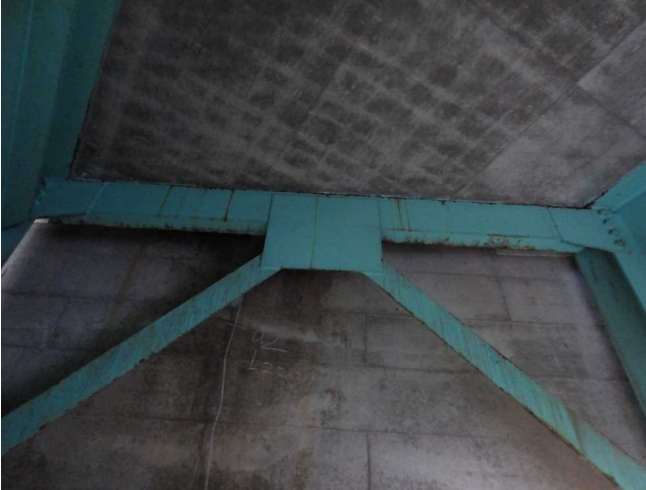
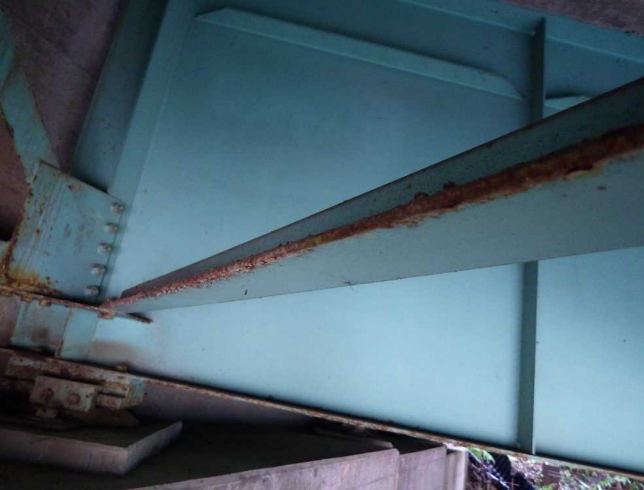
| 径間番号 | 写真No | 部材名 | 判定区分 | 位置 | 変状の種類 | 径間番号 | 写真No | 部材名 | 判定区分 | 位置 | 変状の種類 |
|---|---|---|---|---|---|---|---|---|---|---|---|
| 1 | 17 | 横桁・縦桁・対傾構・横構 | I | 対傾構01 | 腐食 | 1 | 18 | 横桁・縦桁・対傾構・横構 | I | 横構03 | 腐食 |

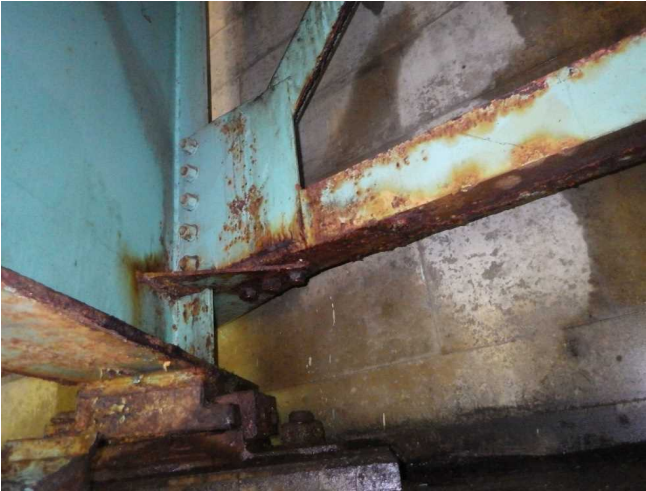
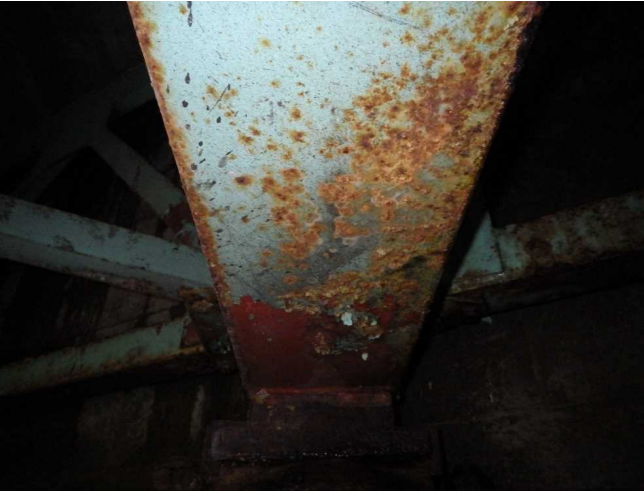
| 径間番号 | 写真No | 部材名 | 判定区分 | 位置 | 変状の種類 | 径間番号 | 写真No | 部材名 | 判定区分 | 位置 | 変状の種類 |
|---|---|---|---|---|---|---|---|---|---|---|---|
| 1 | 19 | 横桁・縦桁・対傾構・横構 | I | 対傾構11 | 腐食 | 1 | 20 | 横桁・縦桁・対傾構・横構 | I | 横構03 | 腐食 |

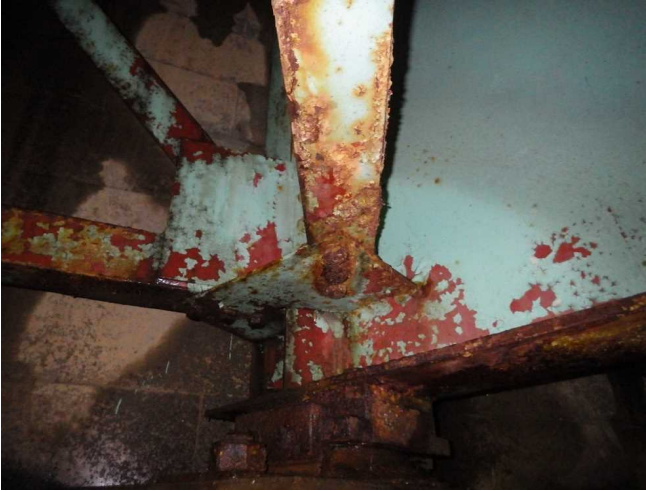
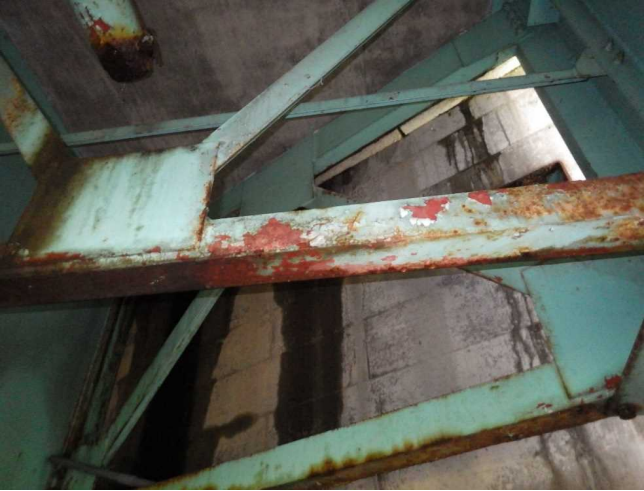
| 径間番号 | 写真No | 部材名 | 判定区分 | 位置 | 変状の種類 | 径間番号 | 写真No | 部材名 | 判定区分 | 位置 | 変状の種類 |
|---|---|---|---|---|---|---|---|---|---|---|---|
| 1 | 21 | 横桁・縦桁・対傾構・横構 | I | 横構03 | 腐食 | 1 | 22 | 横桁・縦桁・対傾構・横構 | I | 対傾構09 | 腐食 |

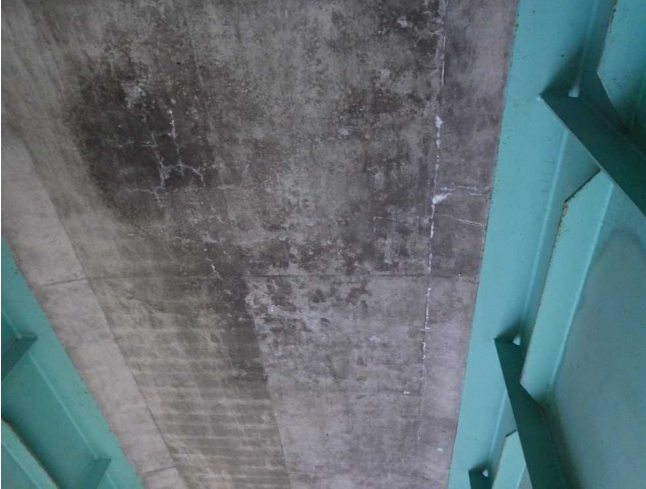
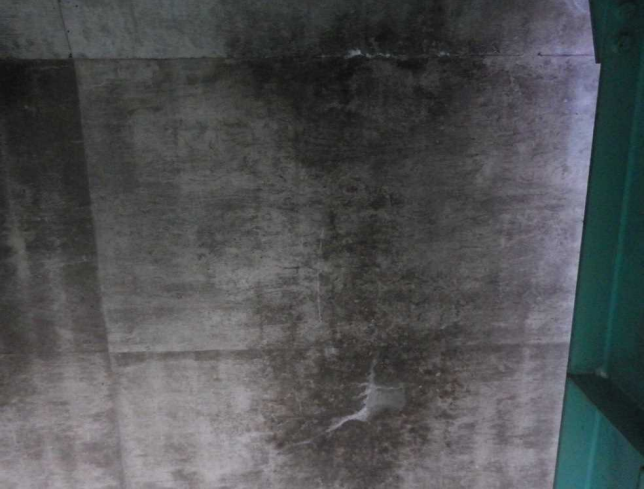
| 径間番号 | 写真No | 部材名 | 判定区分 | 位置 | 変状の種類 | 径間番号 | 写真No | 部材名 | 判定区分 | 位置 | 変状の種類 |
|---|---|---|---|---|---|---|---|---|---|---|---|
| 1 | 23 | 床版(張出部含む) | Ⅱ | 床版04 | 漏水・遊離石灰 | 1 | 24 | 床版(張出部含む) | Ⅱ | 床版04 | 漏水・遊離石灰 |

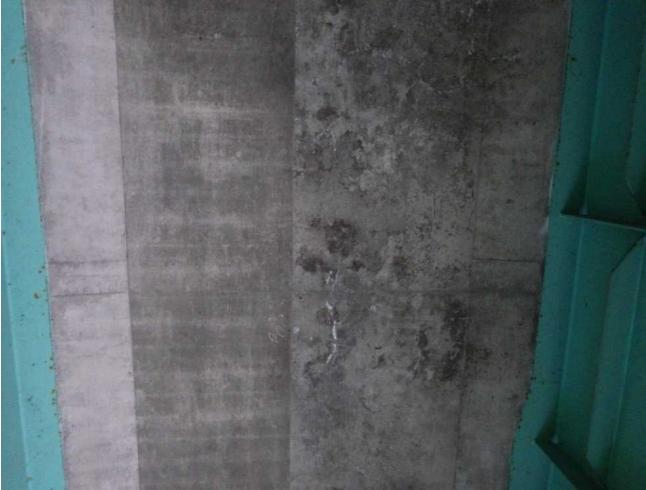
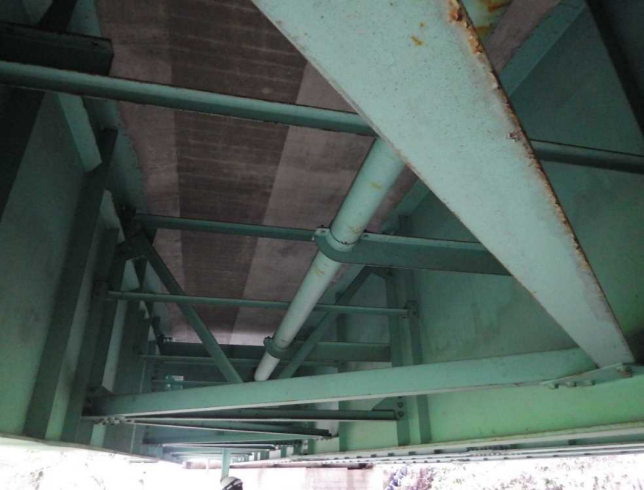
| 径間番号 | 写真No | 部材名 | 判定区分 | 位置 | 変状の種類 | 径間番号 | 写真No | 部材名 | 判定区分 | 位置 | 変状の種類 |
|---|---|---|---|---|---|---|---|---|---|---|---|
| 1 | 25 | 床版(張出部含む) | Ⅱ | 床版03 | 漏水・遊離石灰 | 1 | 26 | 床版(張出部含む) | Ⅱ | 床版05 | 漏水・遊離石灰 |

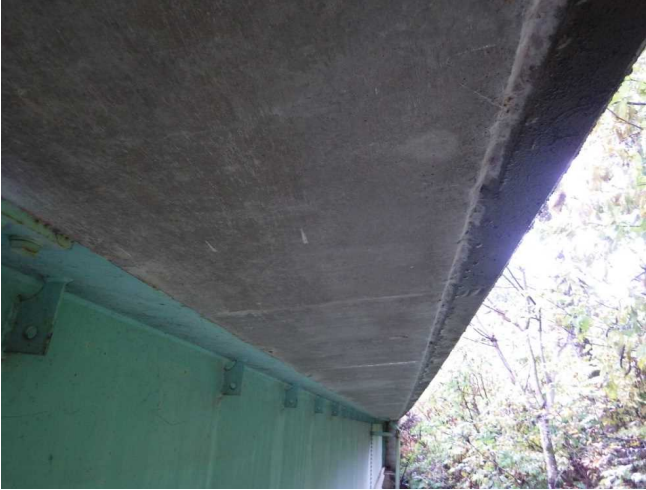
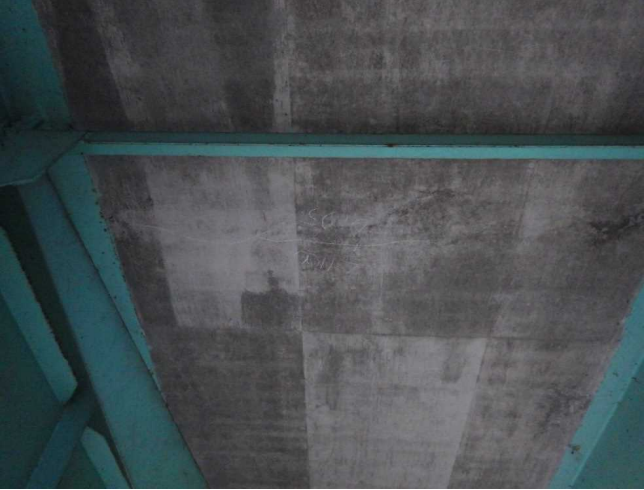
| 径間番号 | 写真No | 部材名 | 判定区分 | 位置 | 変状の種類 | 径間番号 | 写真No | 部材名 | 判定区分 | 位置 | 変状の種類 |
|---|---|---|---|---|---|---|---|---|---|---|---|
| 1 | 27 | 床版(張出部含む) | Ⅱ | 床版01 | 床版ひびわれ | 1 | 28 | 床版(張出部含む) | Ⅱ | 床版02 | 床版ひびわれ |

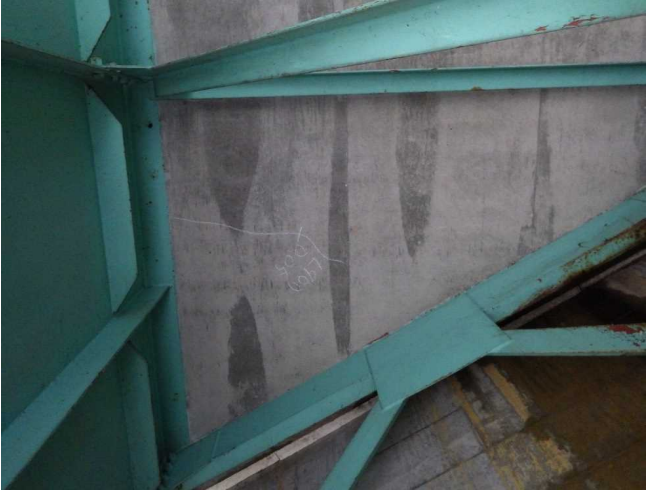
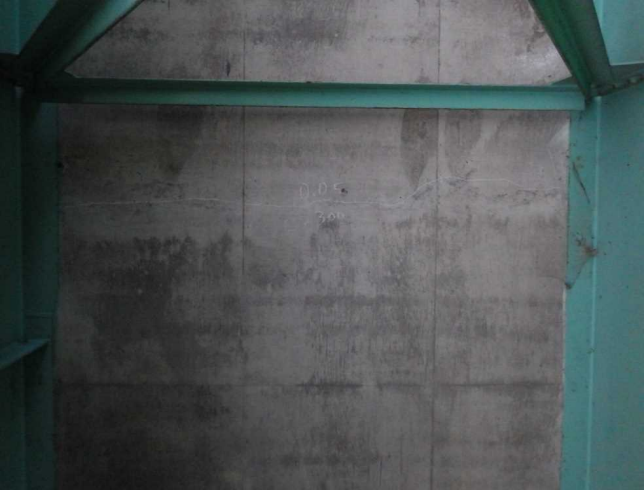
| 径間番号 | 写真No | 部材名 | 判定区分 | 位置 | 変状の種類 | 径間番号 | 写真No | 部材名 | 判定区分 | 位置 | 変状の種類 |
|---|---|---|---|---|---|---|---|---|---|---|---|
| 1 | 29 | 床版(張出部含む) | Ⅱ | 床版02 | 床版ひびわれ | 1 | 30 | 床版(張出部含む) | Ⅱ | 床版03 | 床版ひびわれ |

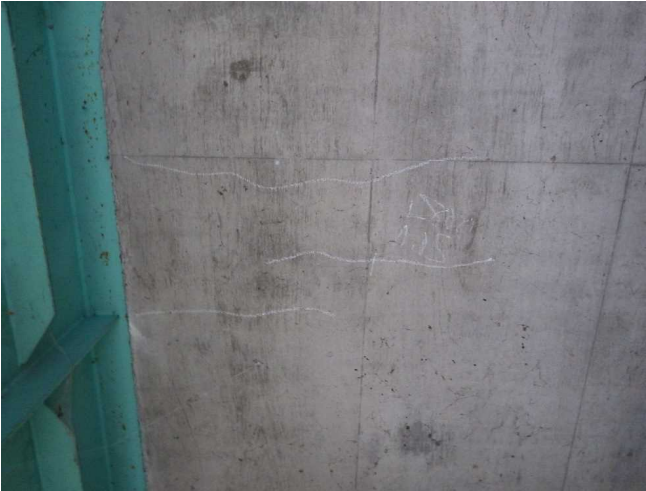
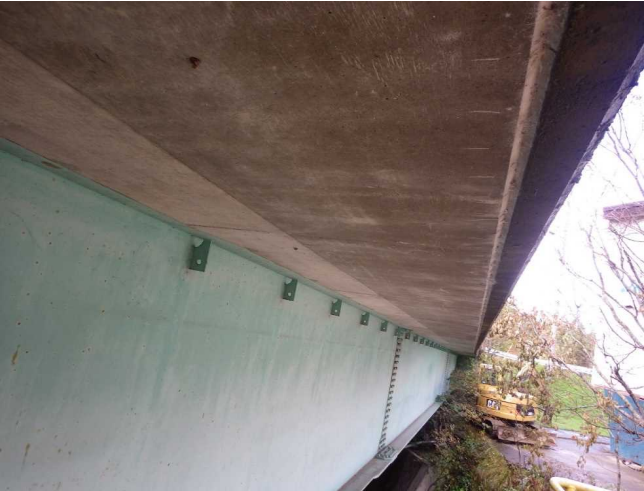
| 径間番号 | 写真No | 部材名 | 判定区分 | 位置 | 変状の種類 | 径間番号 | 写真No | 部材名 | 判定区分 | 位置 | 変状の種類 |
|---|---|---|---|---|---|---|---|---|---|---|---|
| 1 | 31 | 床版(張出部含む) | Ⅱ | 床版05 | 床版ひびわれ | 1 | 32 | 床版(張出部含む) | Ⅱ | 床版06 | 床版ひびわれ |

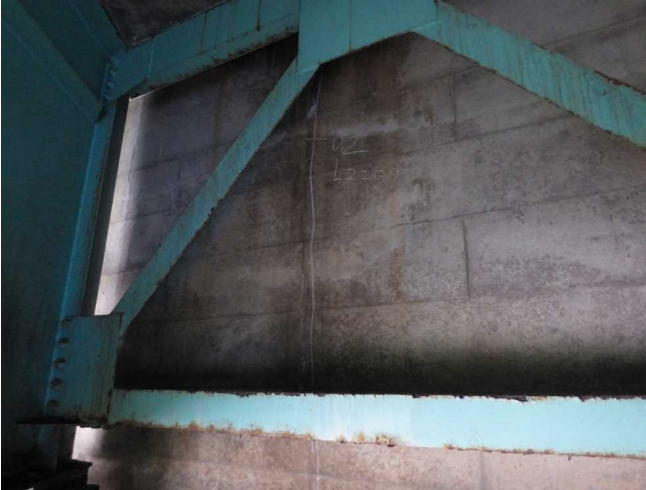
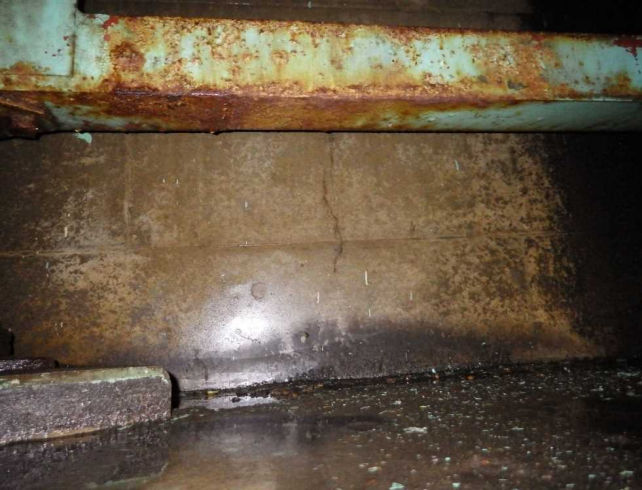
| 径間番号 | 写真No | 部材名 | 判定区分 | 位置 | 変状の種類 | 径間番号 | 写真No | 部材名 | 判定区分 | 位置 | 変状の種類 |
|---|---|---|---|---|---|---|---|---|---|---|---|
| 1 | 33 | 橋台・橋脚 | Ⅱ | 橋台01 | ひびわれ | 1 | 34 | 橋台・橋脚 | Ⅱ | 橋台02 | ひびわれ |

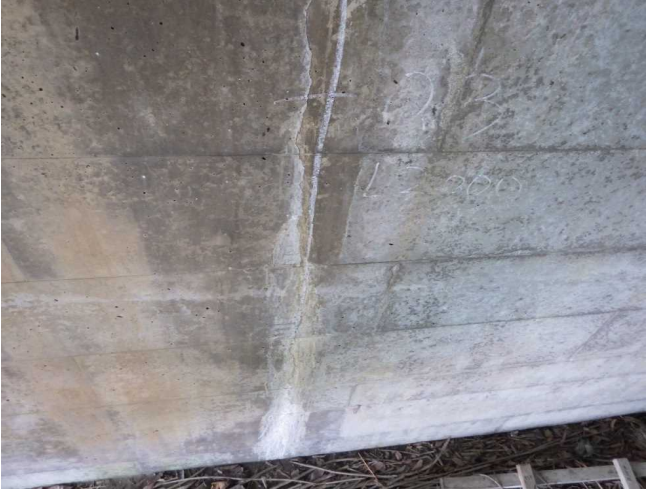
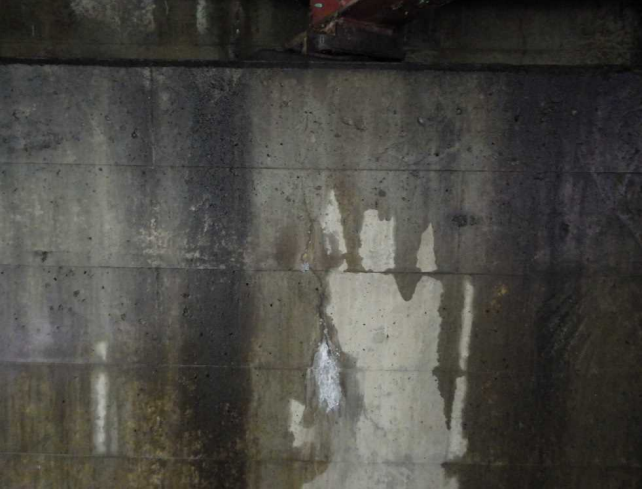
| 径間番号 | 写真No | 部材名 | 判定区分 | 位置 | 変状の種類 | 径間番号 | 写真No | 部材名 | 判定区分 | 位置 | 変状の種類 |
|---|---|---|---|---|---|---|---|---|---|---|---|
| 1 | 35 | 橋台・橋脚 | Ⅱ | 橋台01 | 漏水・遊離石灰 | 1 | 36 | 橋台・橋脚 | Ⅱ | 橋台02 | 漏水・遊離石灰 |

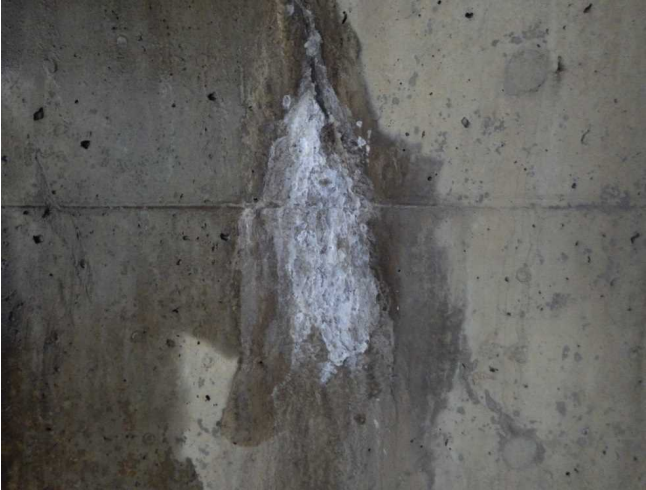
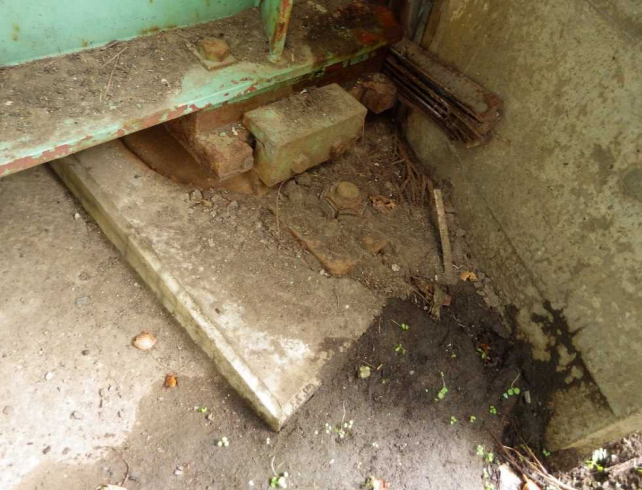
| 径間番号 | 写真No | 部材名 | 判定区分 | 位置 | 変状の種類 | 径間番号 | 写真No | 部材名 | 判定区分 | 位置 | 変状の種類 |
|---|---|---|---|---|---|---|---|---|---|---|---|
| 1 | 37 | 橋台・橋脚 | Ⅱ | 橋台02 | 漏水・遊離石灰 | 1 | 38 | 支承部 | Ⅱ | 支承0101 | 支承部の機能障害 |

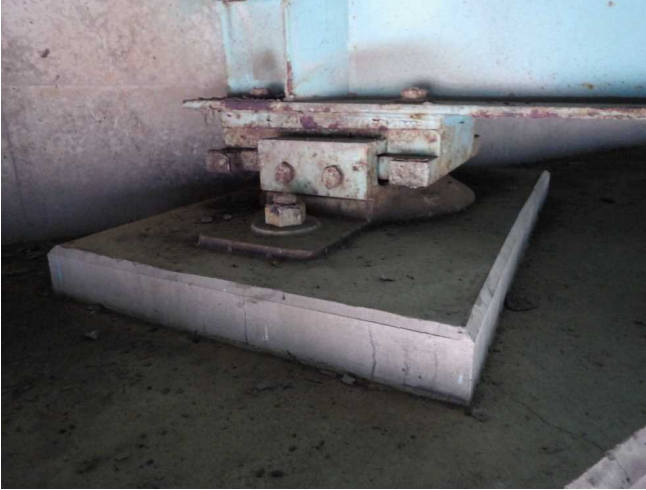
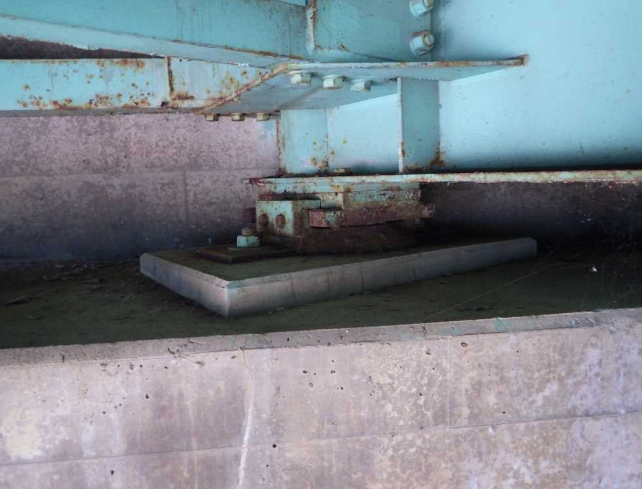
| 径間番号 | 写真No | 部材名 | 判定区分 | 位置 | 変状の種類 | 径間番号 | 写真No | 部材名 | 判定区分 | 位置 | 変状の種類 |
|---|---|---|---|---|---|---|---|---|---|---|---|
| 1 | 39 | 支承部 | Ⅱ | 支承0301 | 支承部の機能障害 | 1 | 40 | 支承部 | Ⅱ | 支承0401 | 支承部の機能障害 |

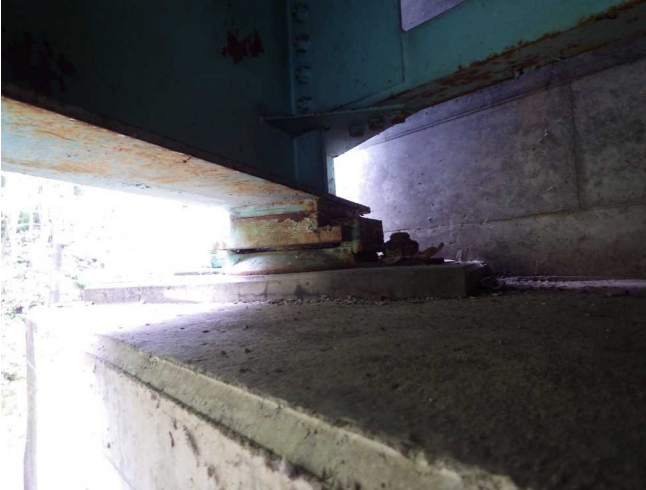
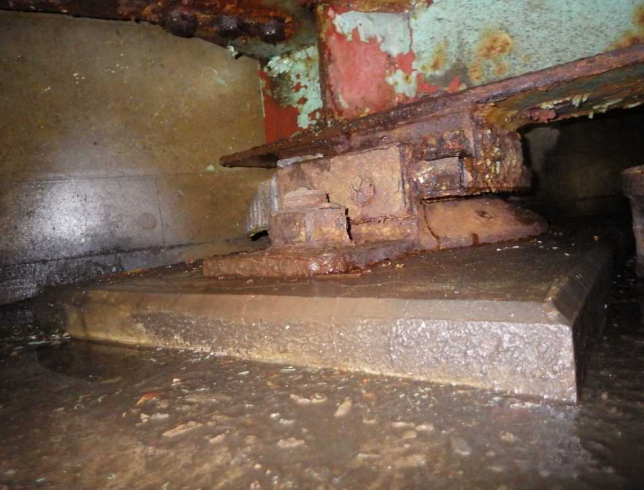
| 径間番号 | 写真No | 部材名 | 判定区分 | 位置 | 変状の種類 | 径間番号 | 写真No | 部材名 | 判定区分 | 位置 | 変状の種類 |
|---|---|---|---|---|---|---|---|---|---|---|---|
| 1 | 41 | 支承部 | Ⅱ | 支承0102 | 支承部の機能障害 | 1 | 42 | 支承部 | Ⅱ | 支承0202 | 漏水・滞水 |

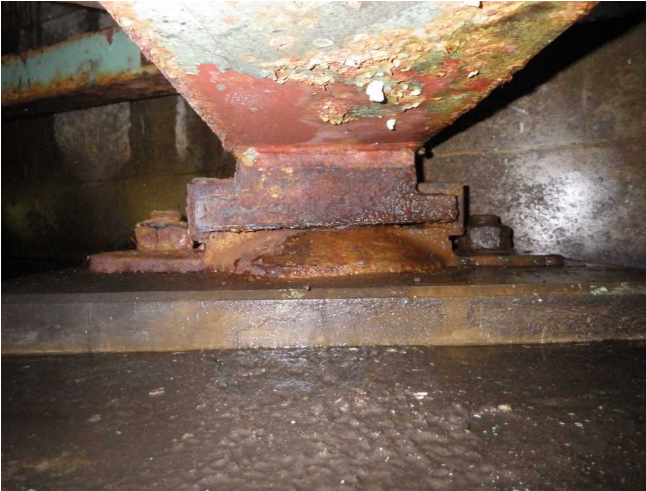
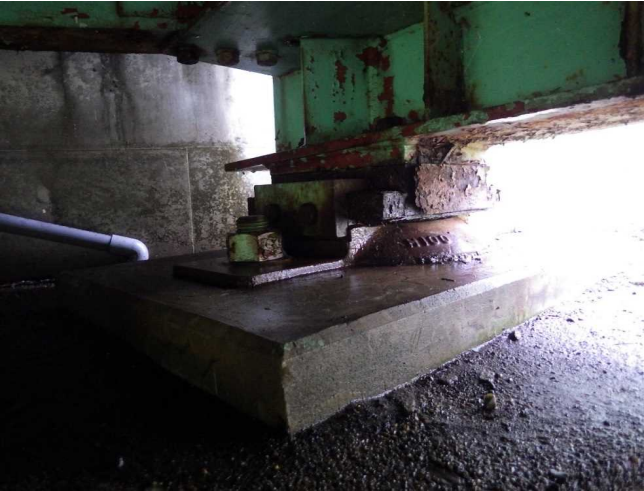
| 径間番号 | 写真No | 部材名 | 判定区分 | 位置 | 変状の種類 | 径間番号 | 写真No | 部材名 | 判定区分 | 位置 | 変状の種類 |
|---|---|---|---|---|---|---|---|---|---|---|---|
| 1 | 43 | 支承部 | Ⅱ | 支承0302 | 漏水・滞水 | 1 | 44 | 支承部 | Ⅱ | 支承0502 | 漏水・滞水 |
