災害関係事業進捗状況表

平成28年2月15日

番号	箇所名	施工位置	工事概要	工期	工事進捗率(%)
急2	東山	白馬村 わらび平	擁壁補修工 1式 地山補強土工 1式	平成27年10月 ～平成28年6月	75%

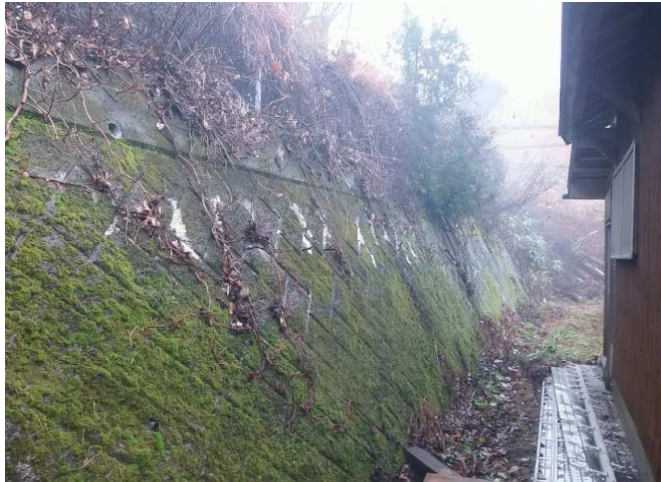
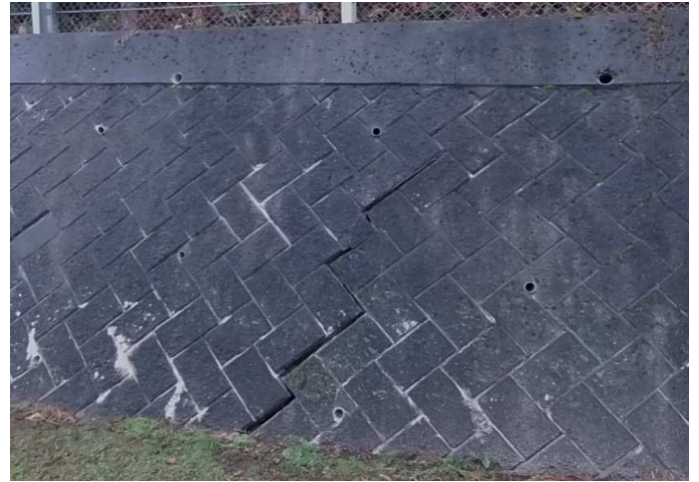
● 被災状況

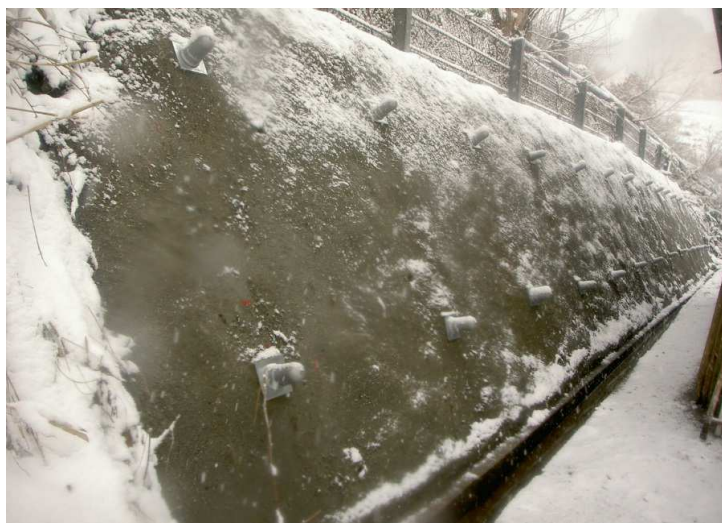
擁壁補修工完成状況

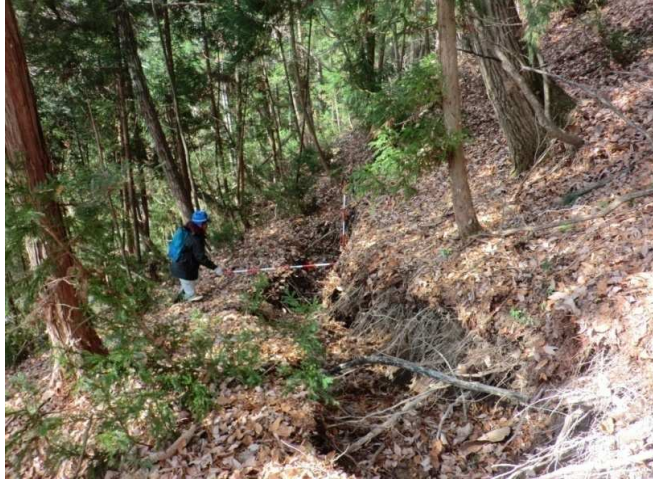
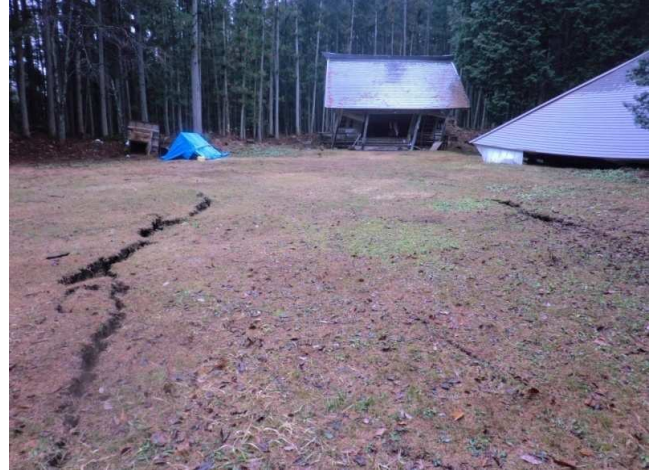
● 被災状況

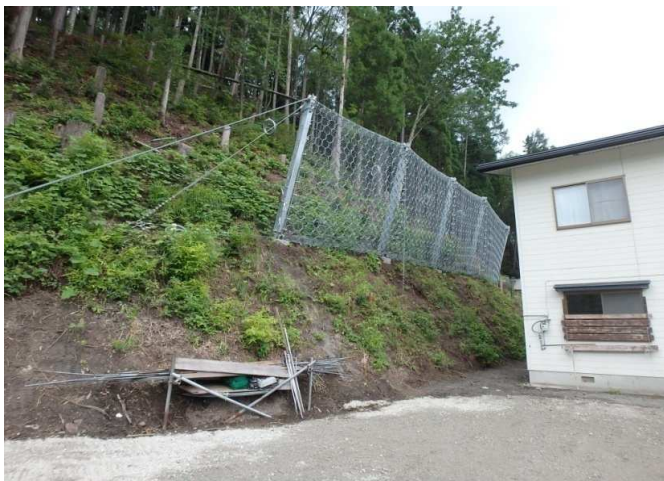
1工区 アンカー式防護柵設置状況

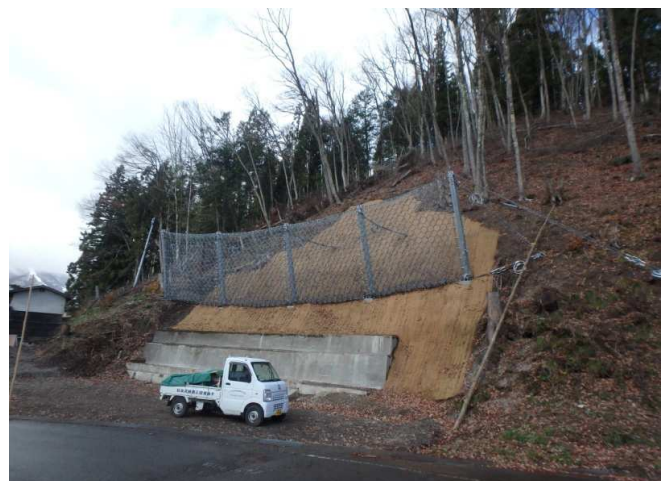
2工区 アンカー式防護柵設置状況

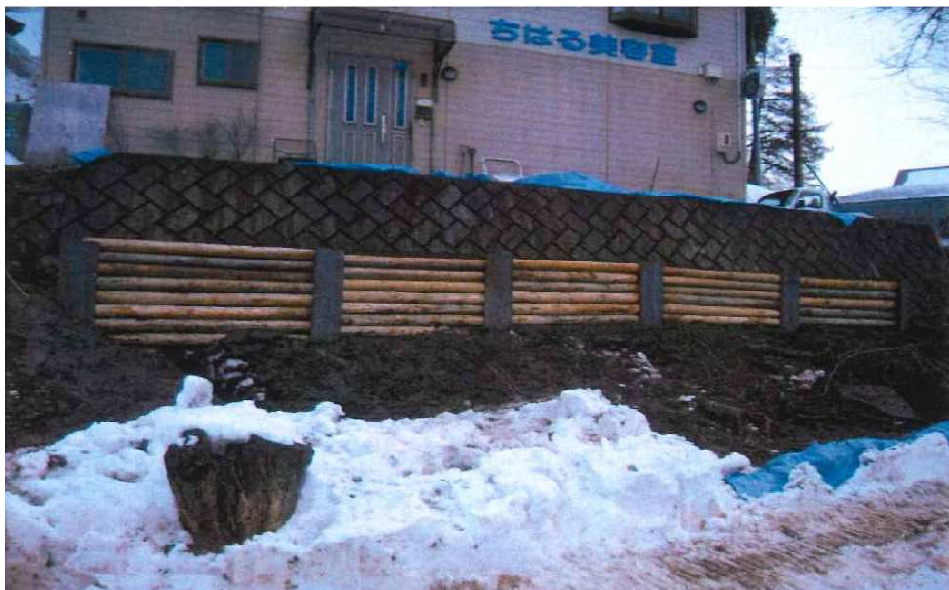
斜面に亀裂発生

番号	箇所名	施工位置	工事概要	工期	工事進捗率(%)
急5	月岡	小谷村 月岡	斜面对策工 杭工 L=6m N=7本	平成27年3月	100%
