## 住民アンケート調査による地震動の実態把握 — 中越沖地震時の飯綱町の事例から —

富樫 均<sup>1</sup>・畑中健一郎<sup>2</sup>

新潟県中越沖地震の際、震度6強のゆれが観測された長野県上水内郡飯綱町において、震災直後に町内の全戸を対象にゆれに関する住民アンケート調査を実施した。その結果、6強以上のゆれがあった箇所は非常に局所的であったこと、また強いゆれが集中する強震帯が存在することなど新たな知見が得られた。簡便な住民アンケート調査により、計測震度計だけでは得ることのできない、地域防災に役立つ有用な情報を得ることが出来た。

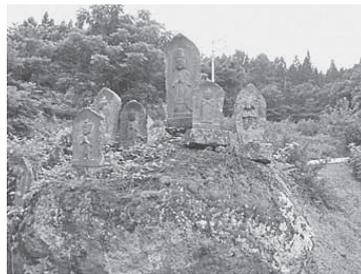
- Ph.1 被災直後の旧三水庁舎内の様子（計測震度計は震度6強を記録）  
（飯綱町提供：強震帯内 芋川震度計設置箇所）
- Ph.2 民家の土蔵の壁の破損（強震帯内）
- Ph.3 牟礼神社境内のケヤキの倒木（強震帯内）
- Ph.4 道路下の石積みの崩れ（飯綱町提供：強震帯内）
- Ph.5 側溝のコンクリート製のふたの圧縮性の破損（強震帯内）
- Ph.6 道路を横断する側溝沿いに生じた段差（強震帯内）
- Ph.7 コンクリート舗装された農道に生じた約40cmの落差の段差  
（強震帯から東方約4kmの水田わき）
- Ph.8 不安定な設置にもかかわらず全く影響がみられなかった石仏群  
（強震帯から北西約700m丘陵内）
