事後調査報告書

新クリーンセンター建設に係る
事後調査報告書

令和元年 6 月

佐久市・北佐久郡環境施設組合

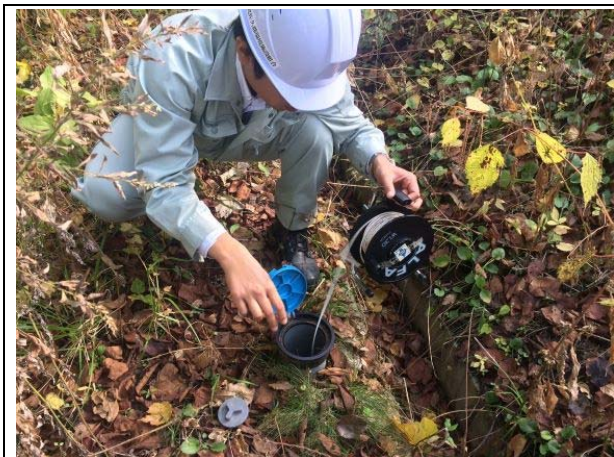
写真 4.3.1 水位測定器による測定

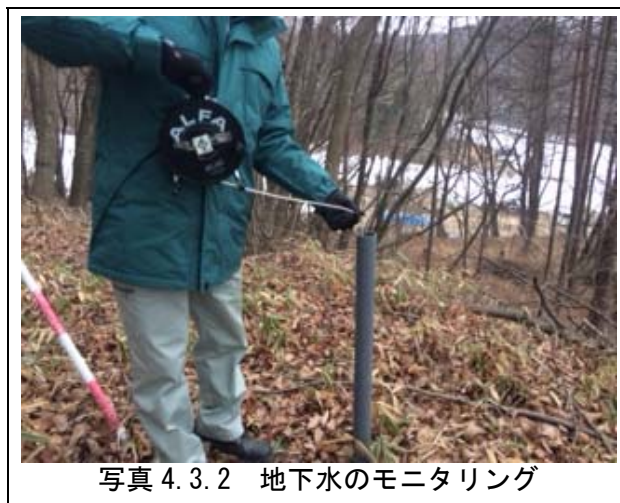
写真 4.3.2 地下水のモニタリング

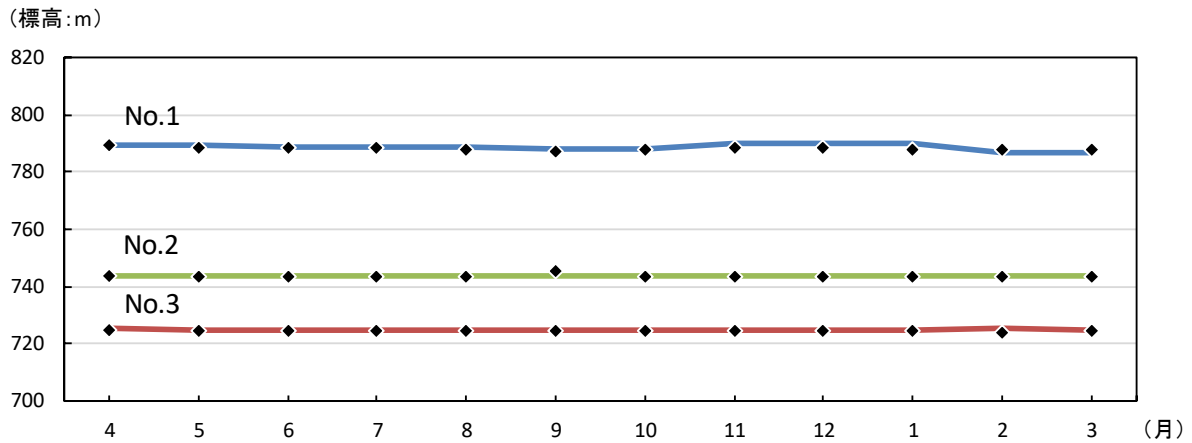
図 4.3.2 地下水位の調査結果

地下水位の調査結果は図 4.3.2 に示すとおりである。各地点の地下水位は、ほぼ一定であった。

注) No. 1及びNo. 3の◆は、評価書に記載している工事開始前 (H25. 2～H26. 1)、No. 2の◆は工事開始時 (H28. 5～H29. 3) の調査結果を示す。

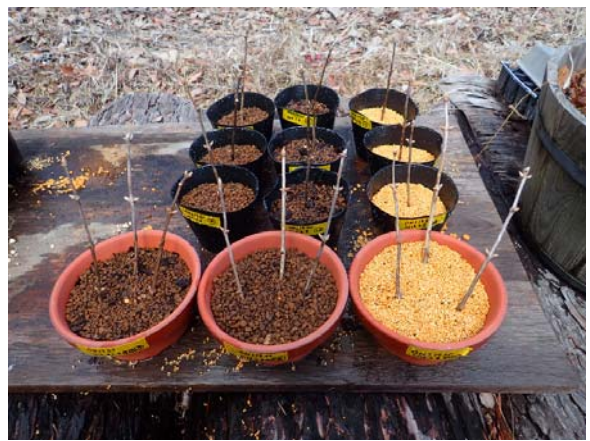
環境保全措置・事後調査	主な実施状況		写真番号
	実施内容	実施日	
種子の保存及び播種、育苗	播種個体の育苗状況確認を実施。 平成29年6月29日播種個体の育苗において、No.①、②は枯死。No.③は芽生えの高さ1.5cm、根元直径1mm。平成30年6月19日播種個体の育苗の発芽は確認できない。平成29年3月14日挿し木個体の育苗（発根促進剤使用）は、挿し木20本の内、2本が生育（樹高12.0cm、根元直径4mmで落葉、冬芽あり。先端が枯れて折れる。もう1個体は樹高17.5cm、根元直径5mmで落葉、冬芽あり）。	H30.11.7	4.4.95 4.4.96 4.4.97 4.4.98
挿し木（挿し穂採取及び挿し木）	挿し木用の挿し穂採取を実施。 挿し木用の挿し穂を各移植個体から4~5本、計38本（予備2本含む）を採取し、直ちに水揚げを実施した。	H31.3.7	4.4.99
	挿し木の生存率を上げるため、用土（鹿沼土小粒、赤玉土小粒、赤玉土2/3+腐葉土1/3）、鉢（駄温鉢平鉢、ポリポット）、日あたり（発根まで半日陰で発根後に日向で育苗、日向で育苗）、それぞれの条件を変えて挿し木を行った。	H31.3.8	4.4.100 4.4.101

写真 4.4.101 挿し木個体 (日向で育苗) の状況 (3月)

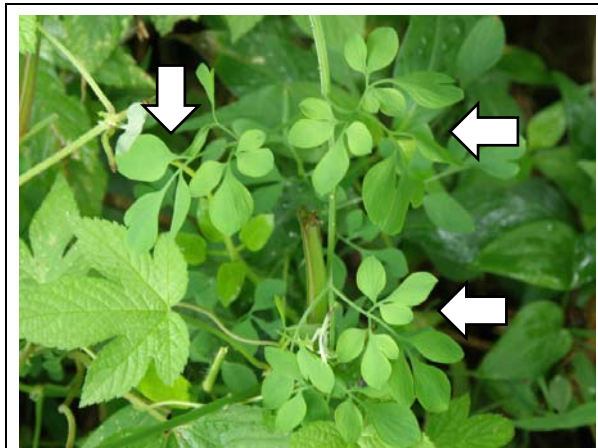
環境保全措置・事後調査	主な実施状況		写真番号
	実施内容	実施日	
粉じんの防止	移植先の生育状況確認を実施。 個体は移植当初の3個体から22個体が増えていた。粉じんによる影響は見られない。	H30.8.8	4.4.110

写真 4.4.110 移植先の生育管理(8月)

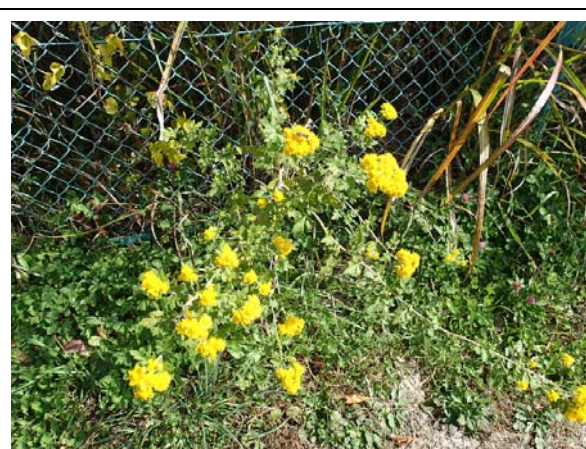
環境保全措置・事後調査	主な実施状況		写真番号
	実施内容	実施日	
粉じんの防止	生育個体の生育状況調査を実施。 対象事業実施区域外でのみ生育が確認され、工事による直接的影響は極めて小さいものの、間接的影響は大きいと予測されていたキクタニギクについて、対象事業実施区域の北西側で生育を確認した。確認した個体はいずれも旺盛に開花しており、粉じん等の堆積も見られず、生育状況に異常は見られなかった。	H30.10.23	4.6.111

写真 4.4.111 自生地の状況(10月)

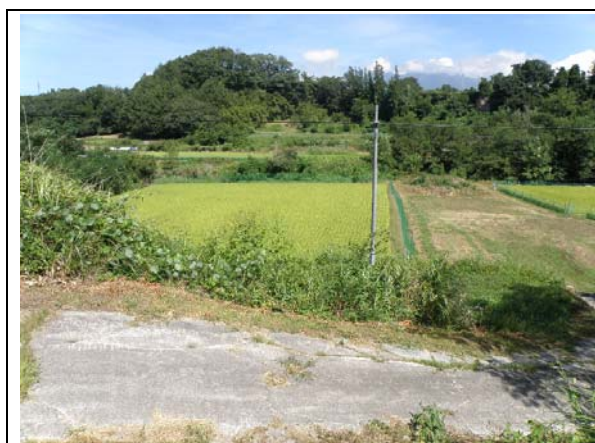
環境保全措置・事後調査	主な実施状況		写真番号
	実施内容	実施日	
排水温度の監視	生育状況の確認を実施。 3枚の水田で生育個体をカウントし、計73個体の生育を確認した。排水温度による影響は見られない。	H30.8.23	4.6.112 4.6.113

写真 4.4.112 生育地の状況(8月)

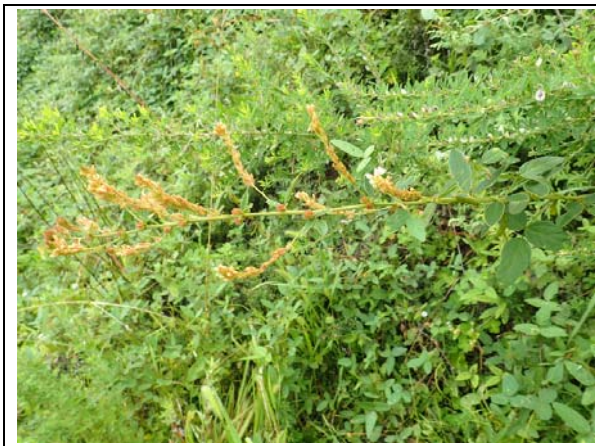
環境保全措置・事後調査	主な実施状況		写真番号
	実施内容	実施日	
粉じんの防止	生育個体の生育状況調査。 対象事業実施区域外(対象事業実施区域に隣接する佐久スキーガーデンパラダの用地)でイヌハギ2個体の生育を確認した。本種は環境省レッドリスト2018の絶滅危惧Ⅱ類(VU)と長野県レッドリスト2014の留意種(N)に該当する。なお、粉じん等の付着は見られなかった。	H30.9.7	4.4.114

写真 4.4.114 生育個体の状況(9月)
