浅川ダム建設予定地周辺には断層がありますが、全ての断層がダム建設の支障となるのではなく、今後動く可能性のある断層、いわゆる「活断層」がダムの底にある場合には、ダム建設の支障となります。

浅川ダムでは、国の定めた調査方法にしたがった入念な調査を行い、ダム建設予定地周辺に、ダムの建設に支障となる活断層がないことを確認しています。

F-V断層は、ダムサイト上流の河床付近に確認された断層で、「長野県治水・利水ダム等検討委員会」において活断層であるとの意見が出された断層ですが、地形に活断層であることを示す痕跡がないこと、岩盤上の砂礫層にF-V断層の活動による変位がないことなどから、F-V断層はダム建設上支障となる活断層ではありません。

浅川ダム貯水池には地すべり地がありますが、国の通達である「貯水池周辺の地すべり調査と対策に関する技術指針(案)」に則り調査を行い地すべりの規模等を確認しています。その結果、対策が必要と判断された斜面には対策を行うこととしており問題ありません。

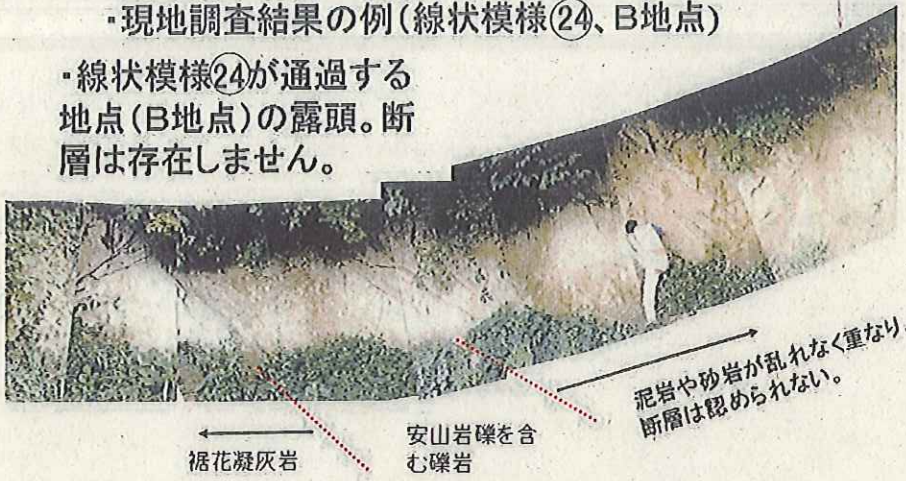
・現地調査結果の例(線状模様②4、B地点)

・線状模様②4が通過する地点(B地点)の露頭。断層は存在しません。

線状模様の延長線上にある露頭(岩盤が露出している場所)に断層はありません。

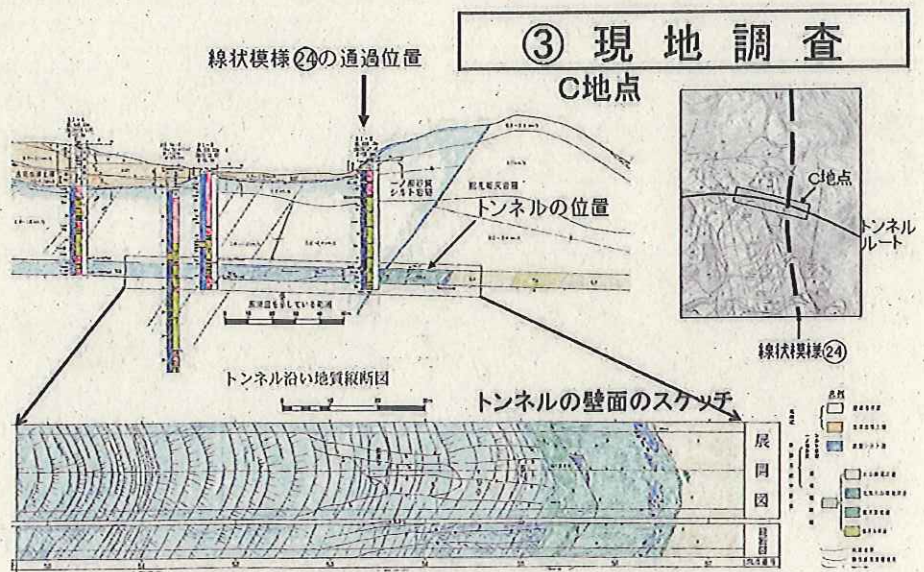
トンネルを掘っている時に確認を行いました、断層はありませんでした。

・線状模様②4を横切る位置に付け替え道路のトンネルが施工されました。トンネルの施工時にも断層は確認されませんでした。

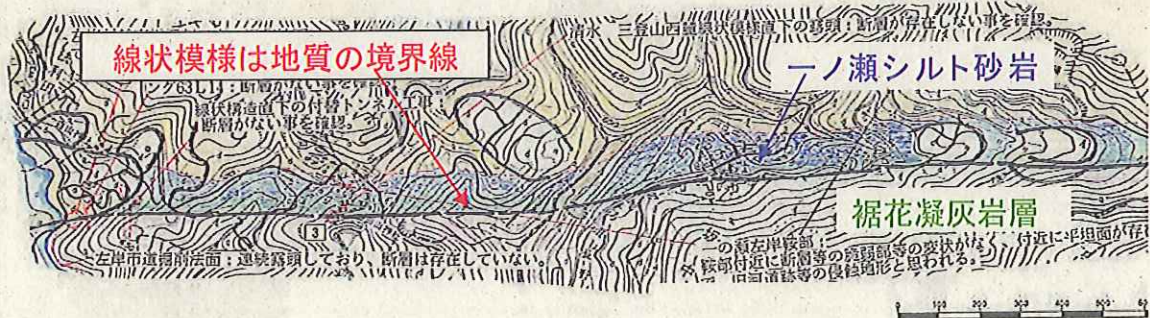
下図に示すように、この線状模様は、断層はなく、地質の境界(裾花凝灰岩層と一ノ瀬シルト砂岩層)によるものであることが確認されました。

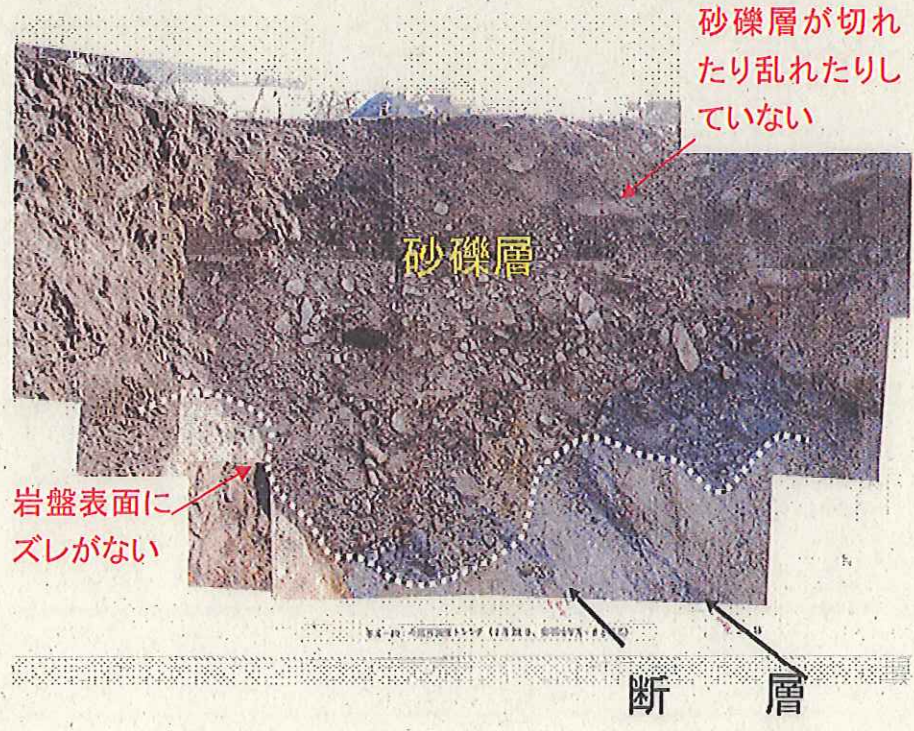
左図は、「長野県治水・利水ダム等検討委員会浅川部会」で行われたF-V断層のトレンチ調査の写真です。

図中「断層」と記載したものがF-V断層です。

砂礫層が堆積した後にこの断層が動いたとすれば、岩盤の表面に断層によるズレがあるはずですがありません。

また、砂礫層が、断層により切られたり（断層の延長線上に切れ目があったり）、乱されたりしますがそのような形跡もありません。

以上のように、地形に活断層であることを示す痕跡がないこと、岩盤の上の砂礫層にF-V断層の活動による変位がないことなどから、F-V断層はダム建設上支障となる活断層ではないと再確認しました。

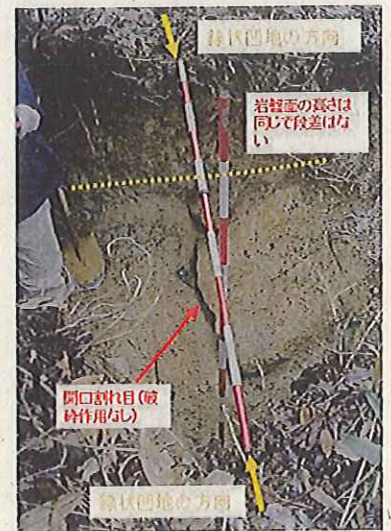
右図はピットAのトレンチ状況写真ですが、線状凹地の方向とほぼ並行の開口割れ目が見つかりました。線状凹地は開口割れ目への土砂の流入によって形成されたものと考えられます。

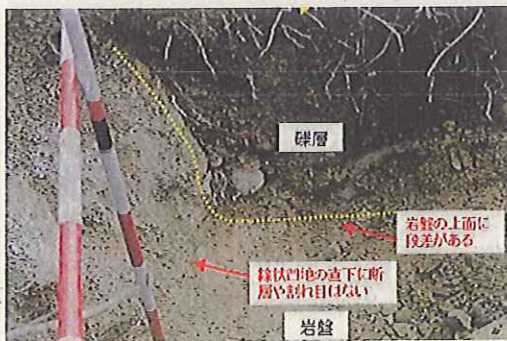
左図はピットBのトレンチ状況写真ですが、線状凹地の直下には断層や割れ目は認められません。

岩盤の上には段差があり、そのため礫層の厚さが急変しています。

当箇所の線状凹地は礫層の厚さが急変している貯めに生じたものと考えられます。

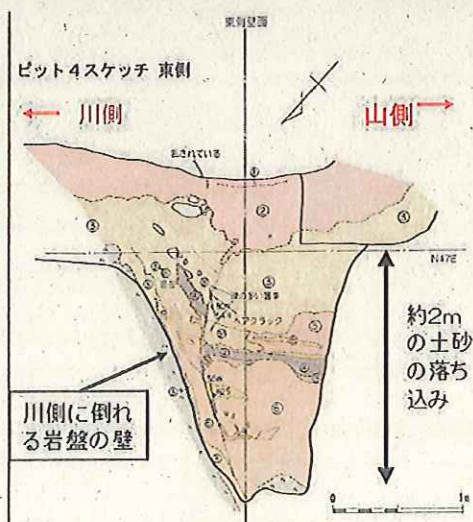
左図はピット4のスケッチです。岩盤に約2mの深さの凹みがあり、土砂が落ち込んでいます。岩盤の壁の向きは川側に倒れるような方向です。これは、重力によって斜面表層部の岩塊が川側にずれたものと考えられます(このような現象はトップリングと呼ばれています)。このように、トップリングによっても、開口割れ目が形成され、そこへ土砂が落ち込んで線状凹地が形成されています。

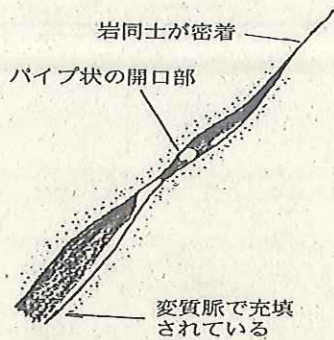
また、左図に示すような、熱水変質脈（熱水によって粘土状に変質した部分）が地下水とともに流れ出した結果できた開口割れ目もあります。熱水変質脈の溶脱による開口割れ目も、線状凹地の成因となっている可能性があります。

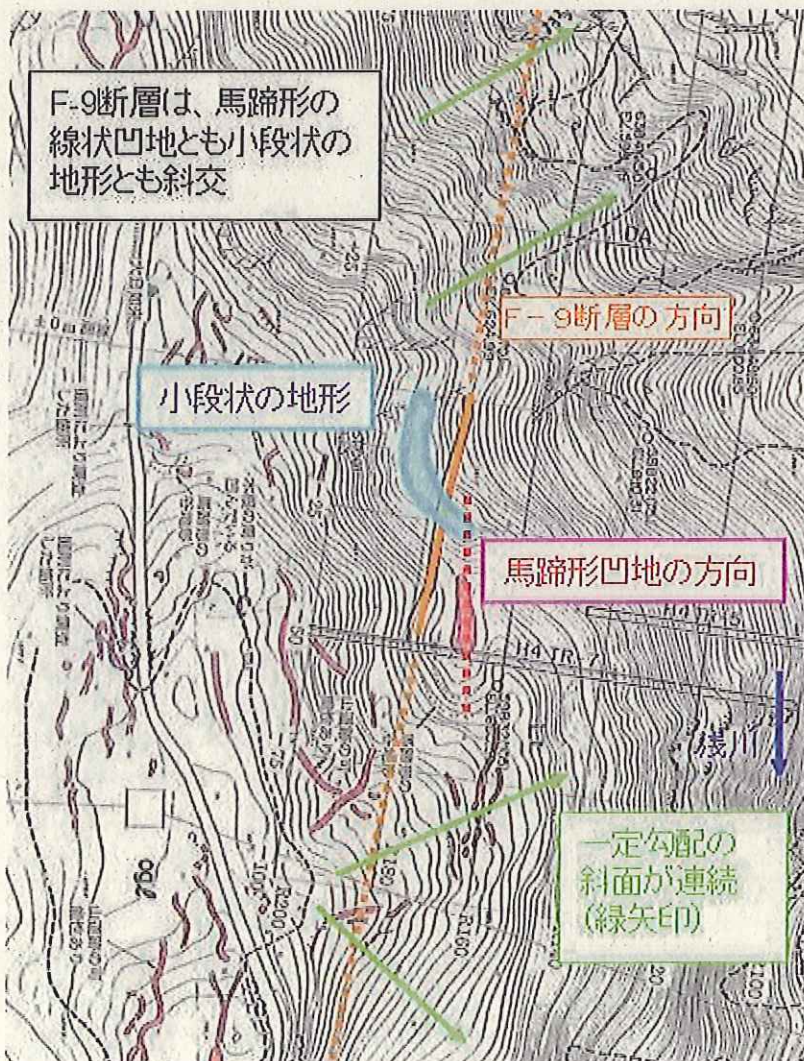
左図は、F-9断層と馬蹄形凹地や小段状の地形との関係を示したものです。

F-9断層は、馬蹄形凹地や小段状の地形と位置や方向が異なります。

線状凹地がF-9断層によるものであれば、断続的にでもF-9断層の上に凹地があるはずですが、そのような凹地はありません。

また、F-9断層の延長上の斜面には、系統的な斜面変化など活断層であることを示す地形上の痕跡もありません。

F-9断層は活断層ではありません。

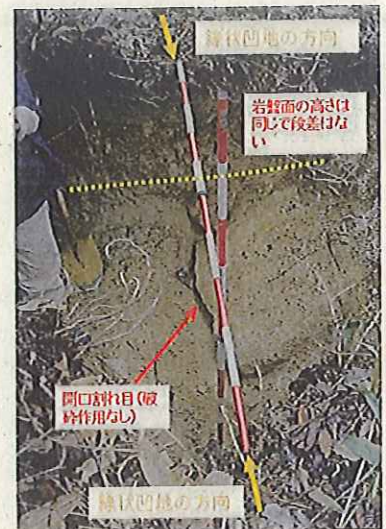
右図はピットAのトレンチ状況写真ですが、線状凹地の方向とほぼ並行の開口割れ目が見つかりました。線状凹地は開口割れ目への土砂の流入によって形成されたものと考えられます。

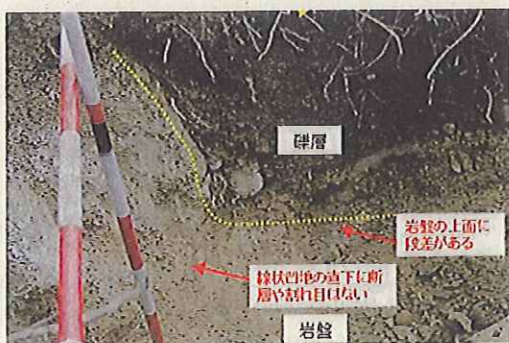
左図はピットBのトレンチ状況写真ですが、線状凹地の直下には断層や割れ目は認められません。

岩盤の上面には段差があり、そのため礫層の厚さが急変しています。

当箇所の線状凹地は礫層の厚さが急変している貯めに生じたものと考えられます。

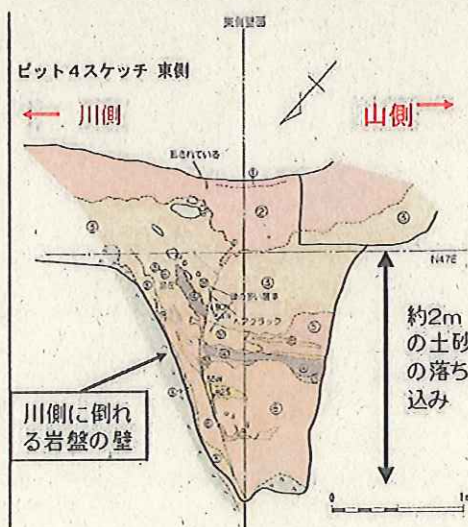
左図はピット4のスケッチです。岩盤に約2mの深さの凹みがあり、土砂が落ち込んでいます。岩盤の壁の向きは川側に倒れるような方向です。これは、重力によって斜面表層部の岩塊が川側にずれたものと考えられます（このような現象はトップリングと呼ばれています）。このように、トップリングによっても、開口割れ目が形成され、そこへ土砂が落ち込んで線状凹地が形成されています。

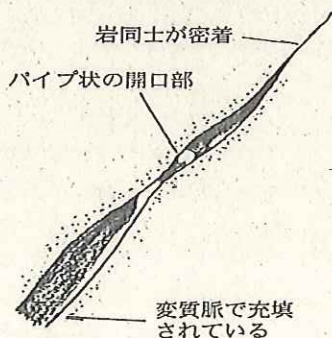
また、左図に示すような、熱水変質脈（熱水によって粘土状に変質した部分）が地下水とともに流れ出した結果できた開口割れ目もあります。熱水変質脈の溶脱による開口割れ目も、線状凹地の成因となっている可能性があります。

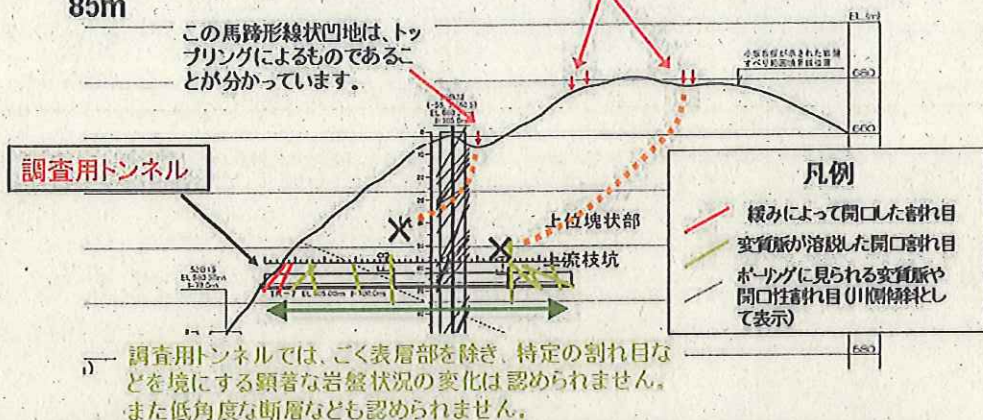
このように、線状凹地を起点として調査用トンネルを切るような岩盤すべりは存在しません。

左図に示すように、ボーリング調査や調査用トンネルにおいて、割れ目を境に顕著な岩盤状況の変化や、斜面に抜けるような水平方向に近い方向の割れ目は確認されず、オレンジの点線のような地すべり(岩盤すべり)は想定されません。

また、右図に示すように、さらに深い地すべり(岩盤すべり)についても想定されません。

A,Bボーリングには低角度(水平方向に近い角度)の割れ目や破碎面などが無いため、このような大規模な岩盤すべりは想定できません。

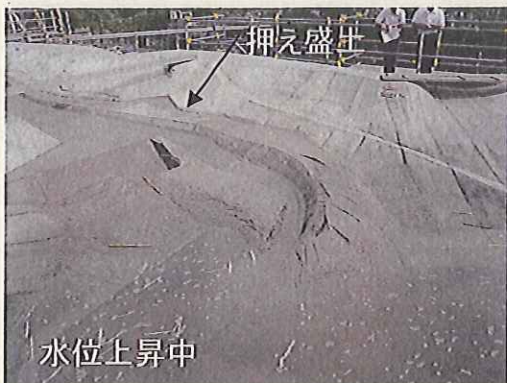
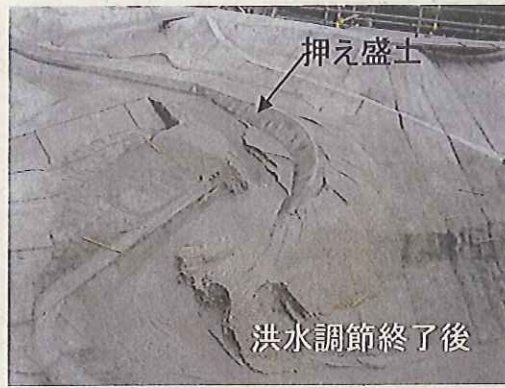
模型実験の結果、左の写真のとおり、土砂は貯水池の上流端となる押え盛土の下流に堆積し穴まで届きませんでした。

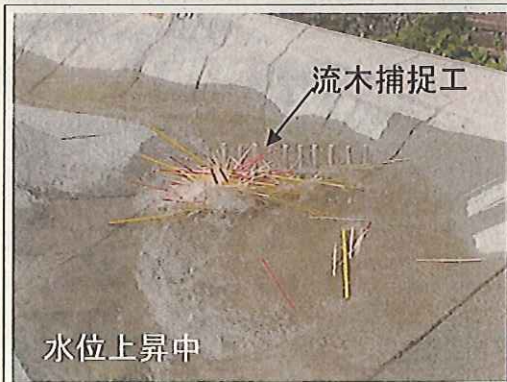
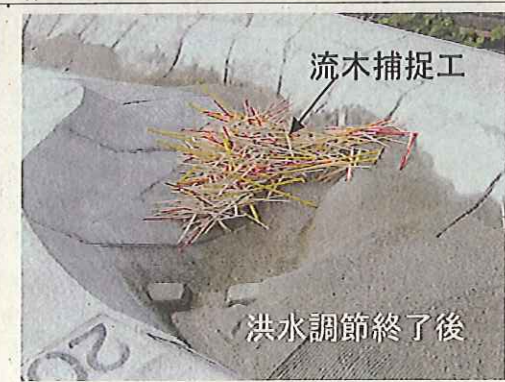
また、木についても流木捕捉工で大部分の木がとまり（90%以上）、下流に流れた木もほとんど穴まで届きませんでした。
