台風による風倒被害木 と材質について

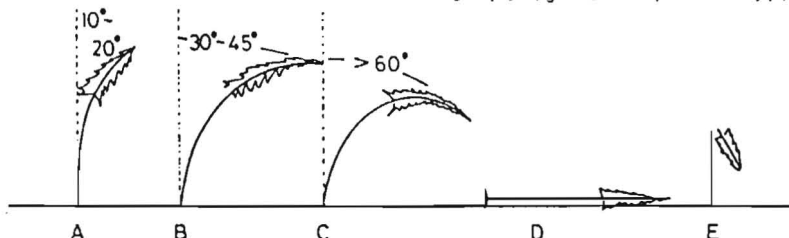
図-1 カラマツ被害木のタイプ

北海道の例は十勝・上川両支庁管内におけるもので、林令は4～5令級という。被害を受けた林木の形態を分類すると図のような5タイプに大別されている。

強度試験を行なったところ、曲げ強さではどのタイプともに健全木と大差はなかったという。

しかし曲げヤング係数（この数値が小さいと腰の弱い材になり、梁のように力の大きく加わる部材には不向き）では、B・C両タイプともに健全木の1/2に低下しているということである。

折損したEタイプについては、折れた部分から1～1.5 m以上離れば割裂はなく利用は可能という。

林分調査では、激害林分とみなされる地域でB・C・D・Eの4タイプのもので全体の9割を超え、被害「中」と判断される林分では上記4タイプが4割、「微」の被害林分で3割とされている。

また被害の大きいB・C・Dのタイプに属する立木は、ともに林分の平均値以下の細い立木に多かったという。

これ等の被害木の用途については、A・D・Eタイプの被害木は健全木と同様に使用しても差支えないが、B・Cのタイプのものはダンネージ・押角・梱包材等の用途には問題はないが、前述の

梁或は杭木の支柱等長い期間大きな力の加わる部材には使用しないほうが無難と結論づけている。
