カラマツ根株心腐病の被害実態の解明と被害回避法の確立

岡田充弘・小山泰弘・古川 仁

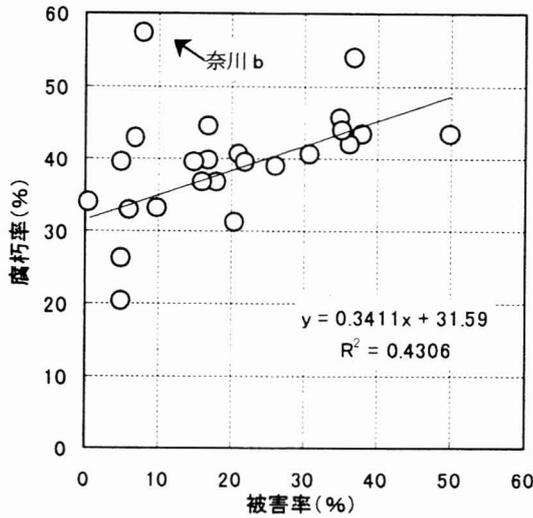
図-2 被害率と伐根断面腐朽率

被害率と伐根断面腐朽率の関係を図-2に示した。「奈川b」を除くと被害率と腐朽率の間に相関が認められ、高被害率林分では材内腐朽も大きいといえた。「奈川b」は、被害が発生しにくい環境であるため、被害本数が少なかったと考えた。

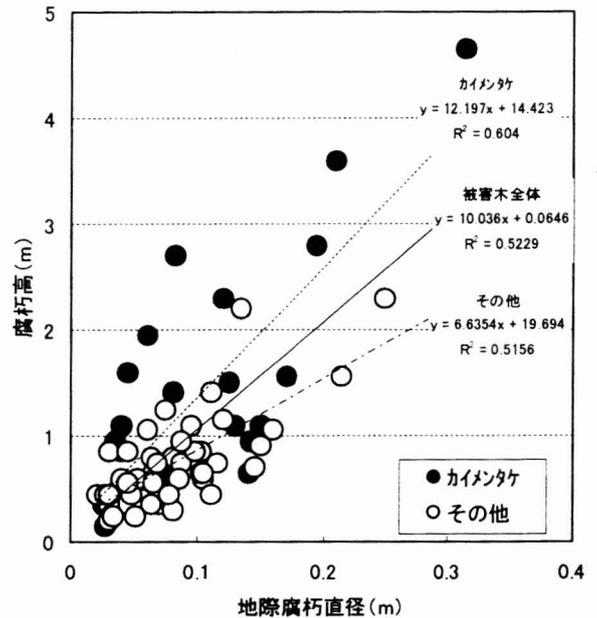
図-3 地際腐朽直径と腐朽高(32~41年生)

間伐林調査木 76 本 (32~41 年生) の地際腐朽直径と腐朽高の間に図-3 のような関係が見られた。カイメンタケ被害木 (26 本) とその他の病原菌被害木 (50 本) を比較すると、カイメンタケ被害木の腐朽高が高い傾向がみられ (図-3)、腐朽高が 2.5m以上に達している被害木 4 本はすべてカイメンタケ被害木だった。

カイメンタケは本病害病原菌の中で特に強い腐朽力 (小林ら 1989, 小岩 1995) を示すといわれ、本菌の被害木は他の病原菌に比べ樹幹上部への腐

朽が早く進行すると推測された。

被害木の平均腐朽高は、32~41 年生では腐朽直径の約 10 倍、60 年生被害木を含む場合は約 14 倍といえ、これまでの結果 (川崎 1990, 黒田ら 1991) とほぼ一致した。

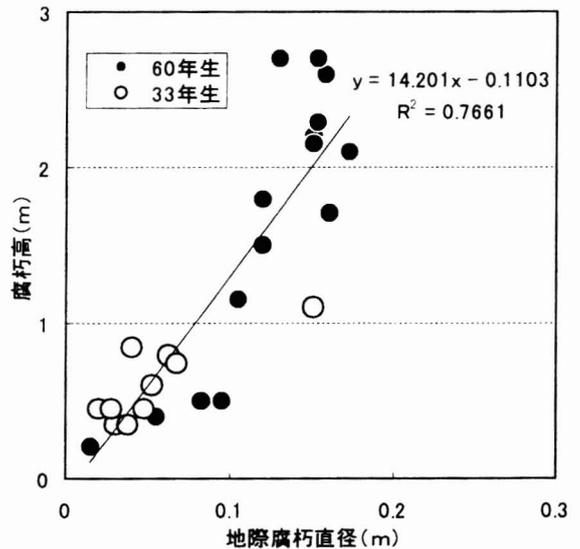
図-4 地際腐朽直径と腐朽高(南牧)

また、同一地域内の 33 年生 (南牧 d) ,および 60 年生 (南牧 b) 調査木の地際腐朽直径と腐朽高にも相関関係が認められた (図-4)。

また、黒田ら (1992) は本病害の根系からの侵入時期を 10 年生以上としているので、腐朽菌の侵入時点を 10 年生前後と仮定し、33 年生 (南牧 d) , および 60 年生 (南牧 b) の腐朽高の平均と最大値を経過年で除して、腐朽進展速度を推定

したところ、約 3 cm/年、最大 5 cm/年程度となり、遠藤ら (1967) のカイメンタケ 5~6cm/年、ハナビラタケ 4~5cm/年に類似した。
