木製道路施設の耐久設計・維持管理指針策定のための技術開発

—信州型木製ガードレールの設置初期に認められた劣化・変形等の諸現象と対策—

柴田直明・吉野安里・橋爪丈夫・戸田堅一郎

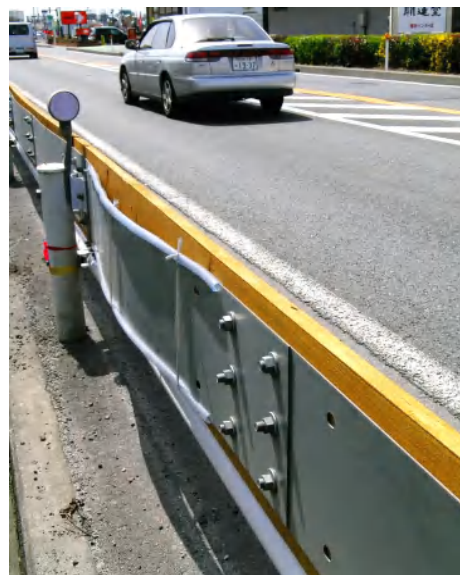
1号型の横梁では、一部の路線において、裏面の鋼板(2,320 mm長)が外側へ膨らみ、木材との間に最大で数 cm 程の隙間が発生する例が散見された(写真-2、ボルト間隔:1,600または1,800 mm)。この膨らみは、主として鋼板同士を固定するボルト

を緩めた段階でほぼ解消された。

写真-2 鋼板の膨れ(応急処置として上下にビニールホースが付けてある)

1号型の鋼板のボルト穴は、微調整ができるように、横長に加工されていた。木材と鋼材では膨張・収縮が同調しないため、この穴の部分で有効な調整ができるよう、ボルト基部の形状と締め加減を変更した。その結果、同様の膨らみは大幅に減少した。

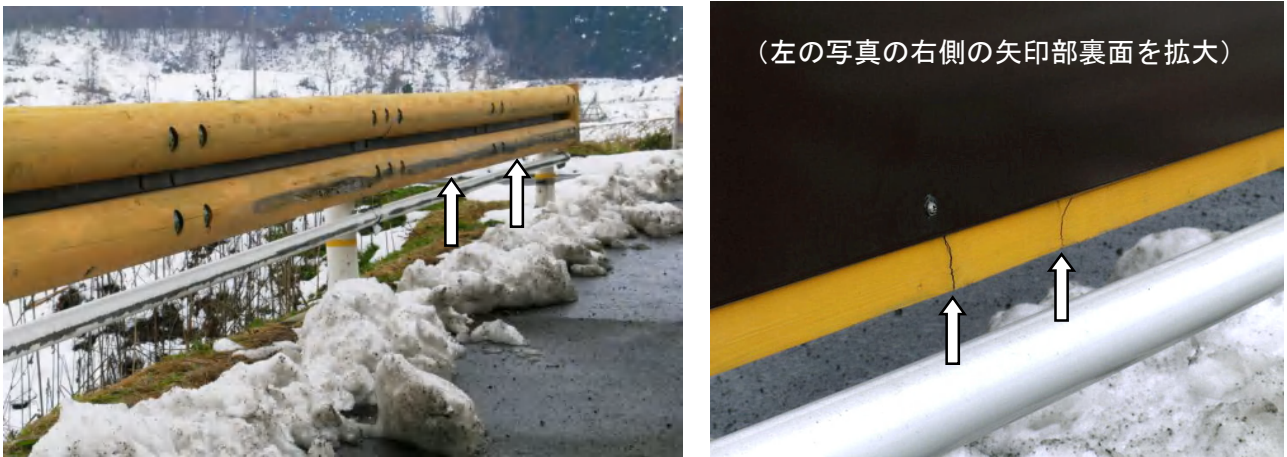
2008年度までに自動車の接触痕が認められた箇所は、既に数十箇所を数えた。この中で、曲げ破壊が認められた横梁は、目視調査で確認したもの(写真-3)と報告を受けたものを合わせても、1～2割程度であった。その他はタイヤの接触した黒い跡等が残っていたのみで、強度性能の観点からは交換を要しないものと判断された。

写真-3 木製横梁への自動車の接触痕と、曲げ破壊による亀裂(矢印)

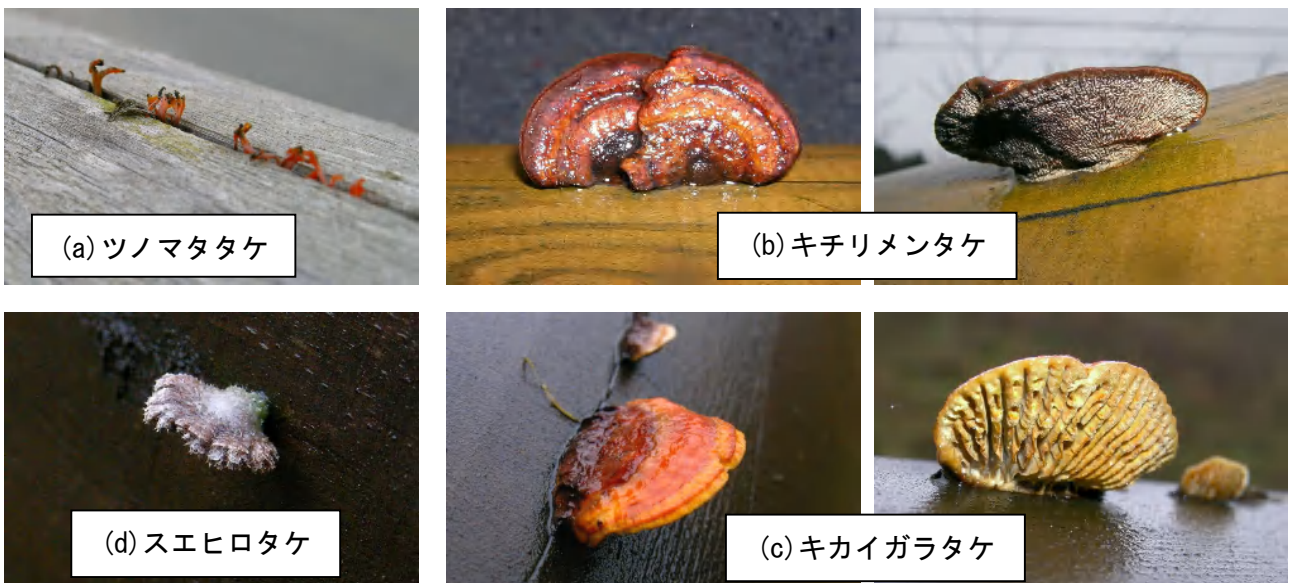
写真-4 木製横梁に観察され始めた子実体

設置後2年目から、木材腐朽菌の子実体の発生が確認されるようになった。これらの子実体の写真（一部は実物）を(独)森林総合研究所へ送付して鑑定を依頼したところ、次の5種であった。

- (a) ツノマタタケ、 (b) キチリメンタケ、
- (c) キカイガラタケ、 (d) スエヒロタケ、
- (e) アラゲカワラタケ

複数の横梁に観察された(a)～(d)を、写真-4に示す。

横梁の仕様別では、1号型、3号型に子実体が発生し、2号型では子実体の発生は確認されていない。2号型はその形状から腐朽しやすい辺材部が少ないため、子実体の発生が遅れているとも考えられる。しかし、設置場所の標高等、環境が異なるため一概に比較することはできない。今後、更なる調査の継続が必要である。
