長伐期施業導入に対するカラマツ心腐病のリスク評価

柳澤賢一・戸田堅一郎・大矢信次郎・秋山巖*・西岡泰久*

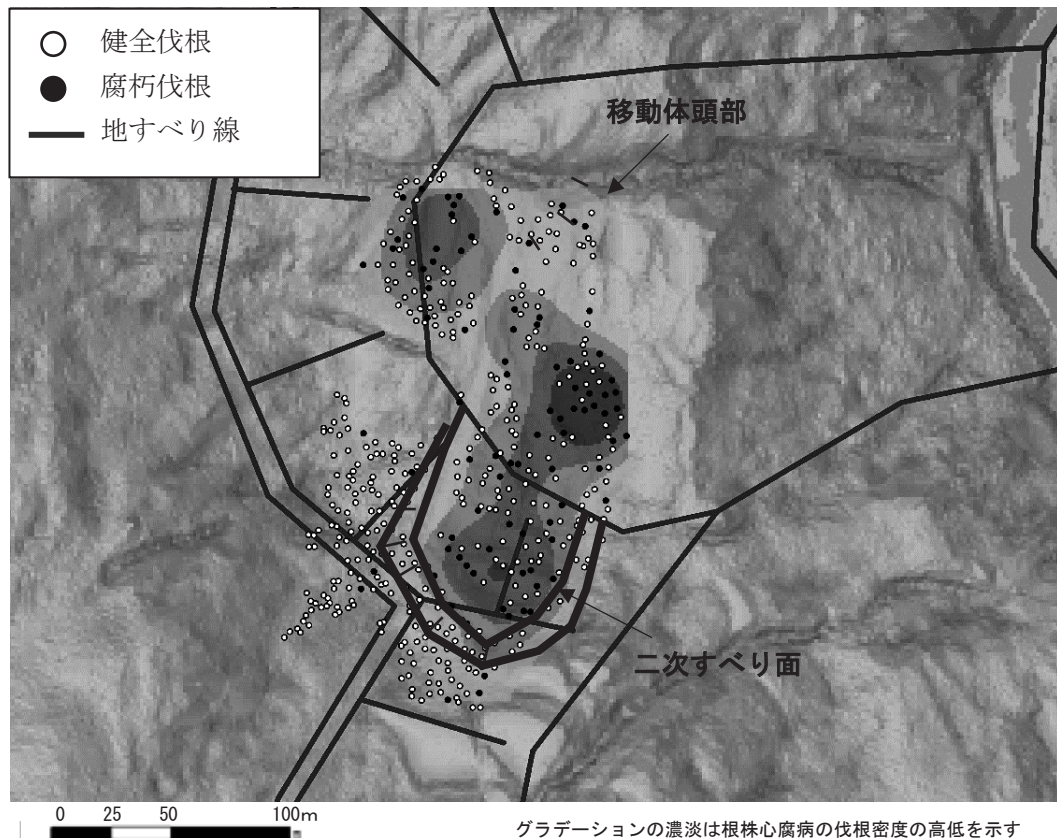
図-2 CS 立体図上に表示した伐根分布図（伊那市長谷）

ドローン写真から伐根位置を判読できた伊那市調査地の474株について、健全木と腐朽木に区分しCS立体図上に重ねた結果を図-2に示す。腐朽発生本数率は移動体頭部で約30%、二次すべり面で約32%となり、腐朽伐根はCS立体図から判読した地すべり地形の移動体頭部と滑落崖内の二次すべり面に集中していた。現地調査の結果、移動

体頭部は地下水位が高い水田跡地で、一部で滞水する不透水土壤であった。また、二次すべり面は平坦地に移行する変曲点となっていた。一方、それ以外のエリアでは被害伐根は分散し、その発生率も約5%にとどまっていた。腐朽伐根は傾斜地から平坦地に移行する変曲点付近や滞水地形に多く、過去の調査報告（三原ら1983、川崎1990、岡田2002）と一致していた。CS立体図は地形の変曲点や滞水地形を等高線による地形図よりも容易に判読することができるため、カラマツ心腐病の被害リスクの高いエリア予測と被害を回避した施業のためのゾーニングに活用できる可能性がある。

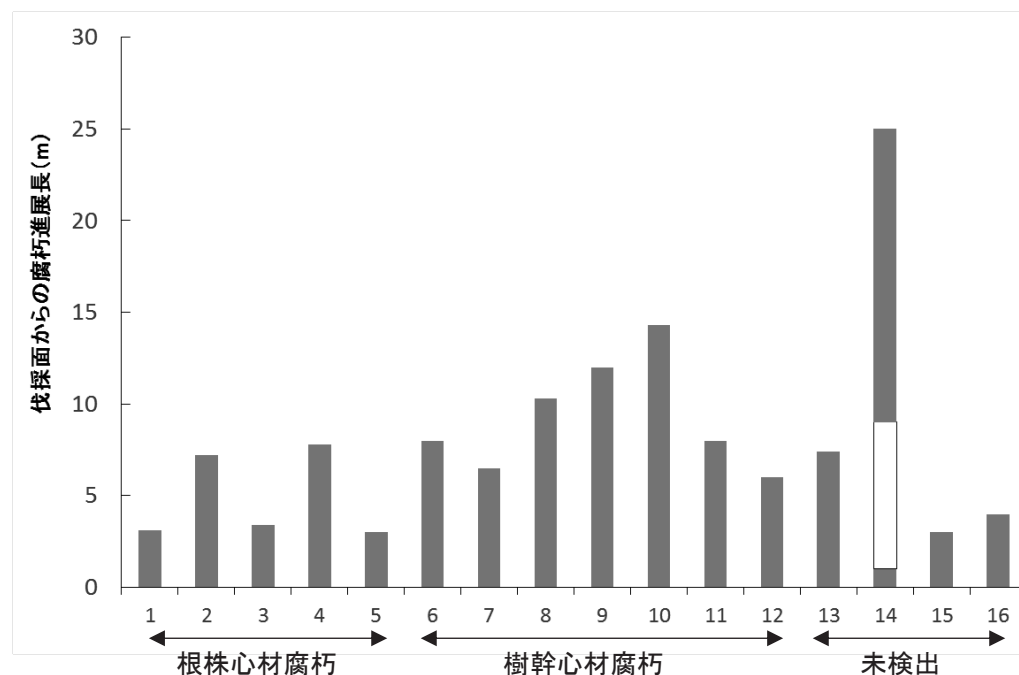
図-3 伊那市調査地における腐朽形態別の腐朽進展長の比較

伊那市調査地の腐朽木丸太16本について、腐朽進展長を個体ごとに比較した結果を表-4および図-3に示す。腐朽進展長は、根株心材腐朽を呈するカイメンタケ、ハナビラタケ、心材褐色腐朽菌 sp. が分離されたNo. 1～5が300～780 (cm)、樹幹心材腐朽を呈するカラマツカタワタケが分離されたNo. 6～12が650～1,430 (cm) となった。根株心材腐朽と樹幹心材腐朽の別に平均腐朽進展長を比較した結果、平均腐朽進展長は根株心材腐朽が490.0 ± 95.5 (cm)、樹幹心材腐朽が930.0 ± 106.3 (cm) となり、樹幹心材腐朽で長い傾向があった(図-4)。このことにより、樹幹心材腐朽はこれまで主に問題視されていた根株心材腐朽に比べ、素材生産量の低下に対する影響が大きいと考えられた。また、No. 14については、伐採面から1.0m位置まで腐朽がみら

れたが、1.0mから9.0m位置まで腐朽は認められず、
9.0mから25.0m位置にかけて再び心材腐朽がみられた。しかし、No. 13~16は、腐朽が古かったこと、
または腐朽がなかったことなどにより、腐朽菌が分離されなかった。

(No14の白抜き箇所は腐朽が認められなかった部分を示す)

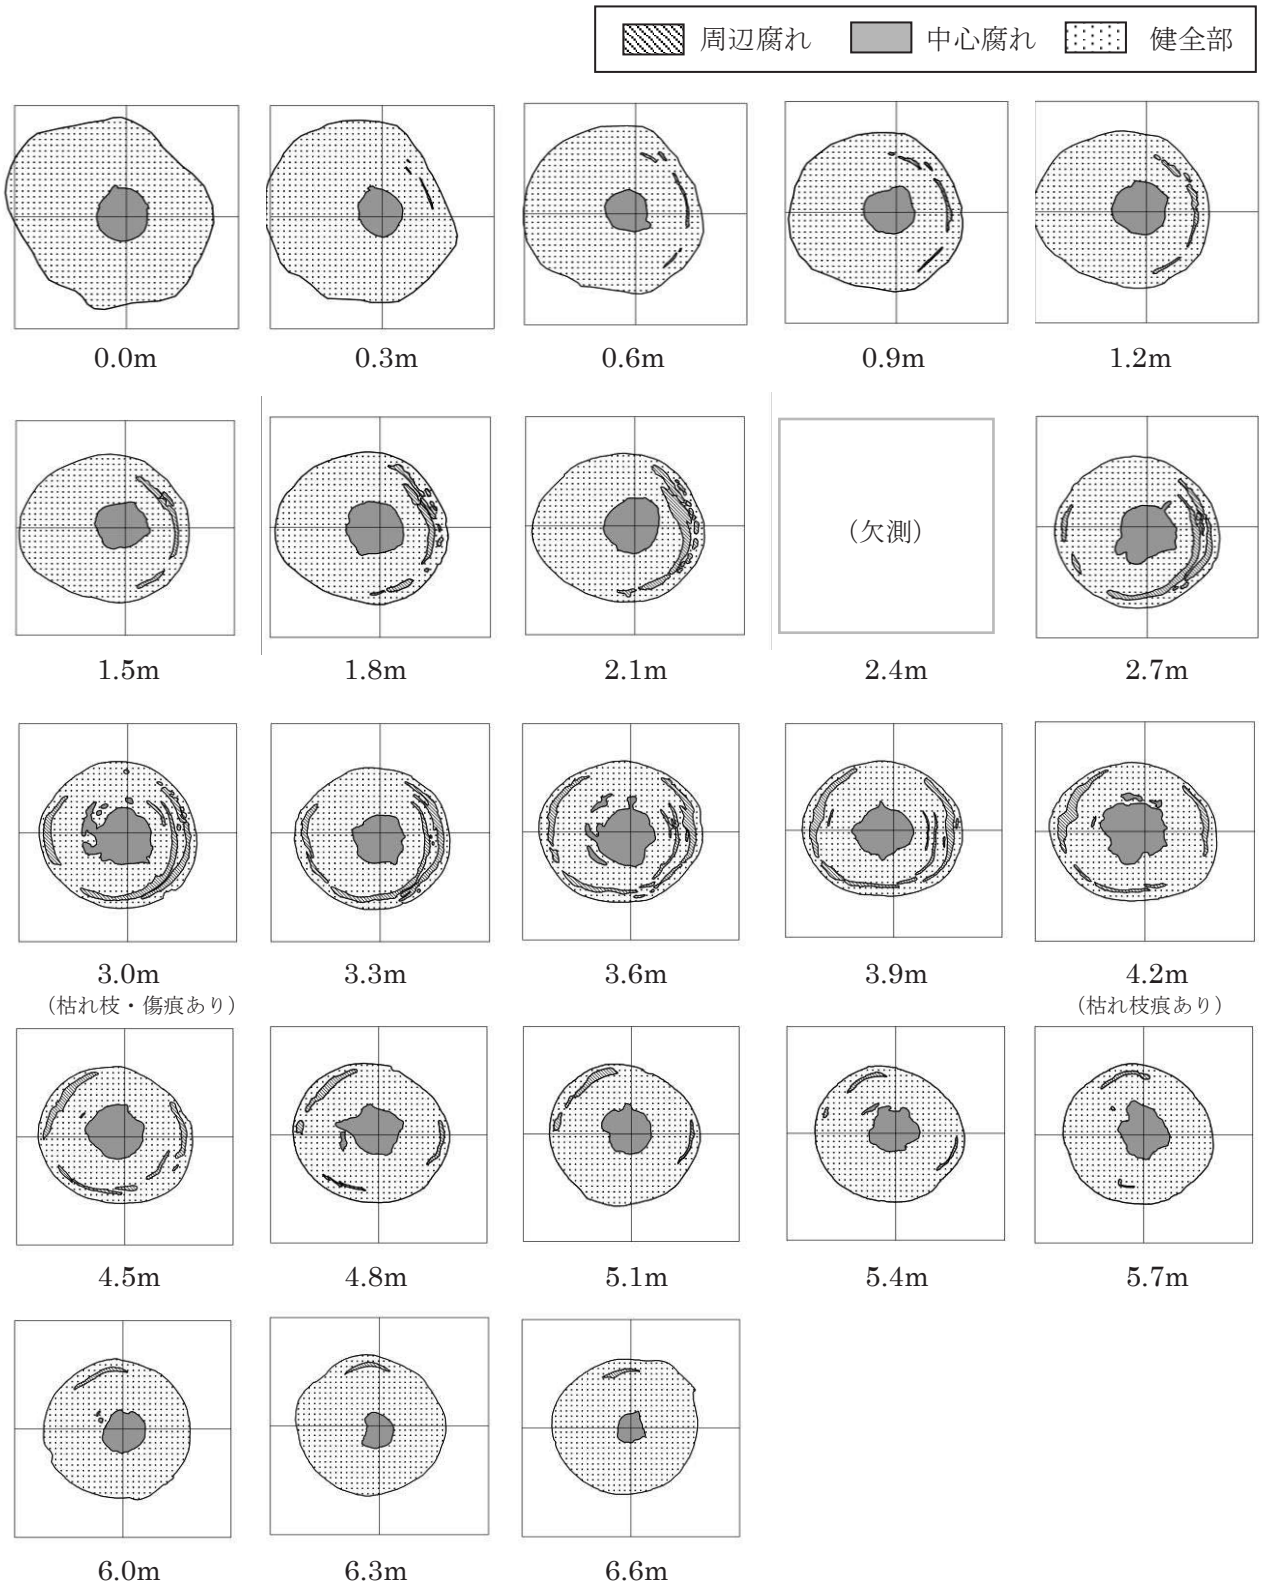
図-6 元口からの高さ別断面の腐朽分布

断面腐朽分布を図-6に、元口からの高さ別の腐朽断面面積割合を図-7に示す。断面分布からは、幹の下部から上部に向かって、周辺腐れが繊維傾斜に沿ってらせん状に上がっている状況が確認できた。試験体のうち、0.0m位置では周辺腐れはなかった。一方、枯れ枝痕が確認された元口からの高さ3.0m位置と4.2m位置周辺で、周辺腐れ割合と中心腐れ割合を合計した腐朽面積割合が高くなった。特に3.0m位置は幹に傷もみられ、腐朽面積割合が27.6%（中心腐れ10.7%、周辺腐れ11.0%）で最も高く、上下に離れるにつれて割合が低くなることから、枯れ枝および傷痕から病原菌が侵入し罹病したと推測された。また、腐朽部の目視調査からは、中心腐れおよび周辺腐れはともに白色の孔がみられ、腐朽が発達すると、孔が連続した形態となっていた。腐朽部の検体からは、3.0m位置の周辺腐れで菌が分離され、菌叢から原因菌はカラマツカタワタケと推定された。

以上のことから、川上村調査地における高齢級カラマツの白色幹心腐れは、孔状白色腐朽を呈するカラマツカタワタケによる被害が多く、枯れ枝や傷痕から侵入した本菌が上下方向の心材部の木繊維に沿ってらせん状に進展したと考えられた。よって、白色幹心腐れは地形等の立地条件の影響を受けや

すい根株心材腐朽とは区別して回避する必要がある。白色幹心腐れを回避するためには、幹への損傷が発生しない施業が必要であり、気象害を受けやすい立地の回避や、間伐時の伐倒方向等の十分な検討が重要である。
