木製道路施設の耐久設計・維持管理指針策定のための技術開発

－信州型木製ガードレールの経年劣化－

戸田堅一郎・柴田直明・吉野安里

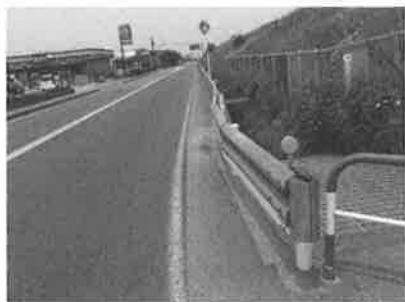
写真1 1号型の設置状況

<1 a>比較対象用として新品のビーム10本を購入した。1号型は長さが4.0mであるため、他の型と試験条件を揃えるために左右2.0mずつに鋸断し20体の試験体とした。使用樹種はスギ材であった。

れた8本のビームを採取した。うち7本は長さが4.0mであったため、鋸断して計15体の試験体とした。鋸断により、子実体発生のある試験体は10体となった。試験体採取時の設置月数は35ヶ月、現地調査時の周辺の子実体発生率は9%であった。使用樹種はスギ材であった。

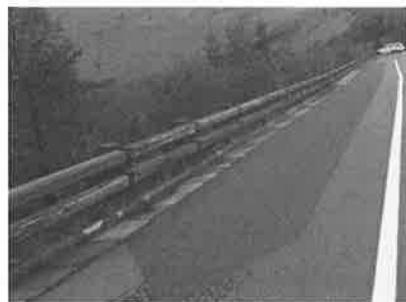
写真2 2号型の設置状況

<2 a>諏訪市霧ヶ峰の県道で連続する5スパンから10本の試験体を採取した。採取時の設置月数は50ヶ月、現地調査時の周辺の子実体発生率は0%であった。使用樹種はカラマツ材であった。

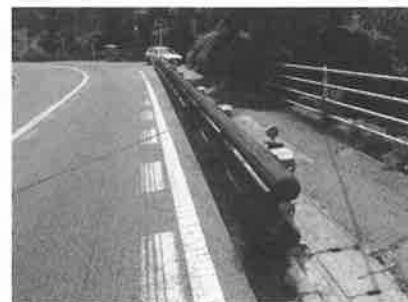
写真3 3号型の設置状況

<3 b>木曽郡南木曽町の国道から子実体の発生が見られた10本の試験体を採取した。採取時の設置月数は34ヶ月、現地調査時の周辺の子実体発生率は33%であった。使用樹種はカラマツ材であった。

<3 c>上田市丸子の市道で連続する4スパンから8本の試験体を採取した。うち6本に子実体の発生があった。採取時の設置月数は44ヶ月、現地調査時の周辺の子実体発生率は13%であった。使用樹種はカラマツ材であった。

<3 d>同じく上田市丸子の市道で連続する4スパンから8本の試験体を採取した。うち5本に子実体の発生があった。採取時の設置月数は58ヶ月、現地調査時の周辺の子実体発生率は34%であった。使用樹種はスギ材であった。

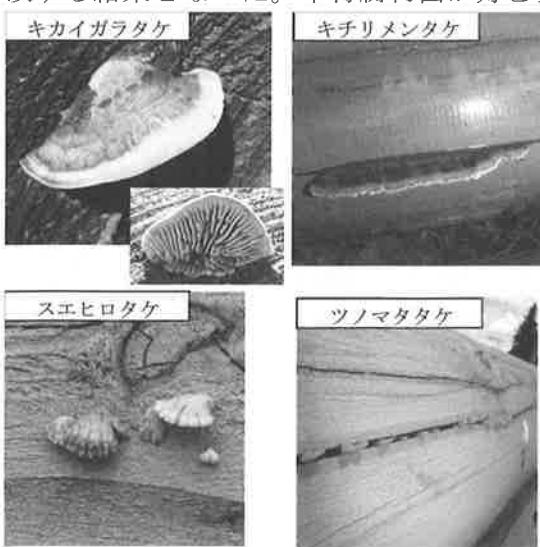
総延長約 14 km (11,538 本) について調査した。木材腐朽菌の子実体(きのこ)が発見されたビーム数は 321 本 (2.8%) で、キカイガラタケ、キチリメンタケ、スエヒロタケ、ツノマタタケの 4 種が確認された(写真-4)。ビームの仕様別では、1 号型、3 号型に子実体が発生し、2 号型では子実体の発生は確認されなかったが、設置場所の標高等、環境が異なるため一概に比較することは出来なかった。上下段ビームの別では、上段 : 下段 = 3 : 1 で上段の方が多かった。設置後経過月数別では 40 ヶ月程度経過すると子実体の発生率が高くなる傾向があった(図-4)。標高別では、標高が低い場所で子実体の発生率が高かった(図-5)。周囲の河川や用水路の有無により比較すると、河川等が有る場合の方が発生率は高く、温暖・高湿度の環境下で多い傾向にあった。また、防腐処理を実施した箇所では子実体の発生は極めて少なかった。未認証タイプは全て防腐処理を実施しており、設置後 10 年以上が経過しているにもかかわらず表面の子実体の発生数は少なかった(未認証タイプは全て図-4 の 51 ヶ月以上に属する)。しかし、一部では内部の腐朽が進んでおり心材部の脆弱化が認められた。

一般に木材腐朽菌の生育好適環境は温暖・高湿度と言われているが、今回の調査結果もこれに一致する結果となった。木材腐朽菌が好む環境下

に木製ガードレールを設置する場合には、子実体の発生を抑えるために防腐処理を施すか、交換サイクルを短くするなどの対策が必要であると考えられる。

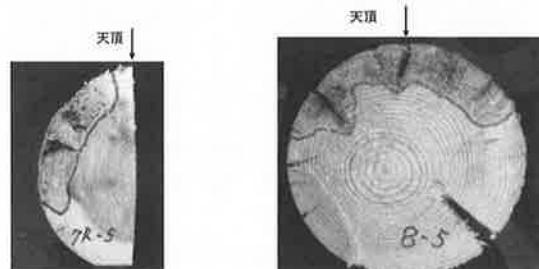
写真-5 ビーム断面 (左: 1号型 右: 3号型)

1号型と3号型における子実体の天頂からの角度別発生頻度を図7に示した。子実体の発生位置は、設置時の上部に多い傾向があった。また、曲げ試験後の鋸断面を写真-5に示した。腐朽および腐朽による変色も上部から進んでおり、特に辺材部分で顕著であった。なお、2号型では子実体の発生は見られなかつたが、鋸断したところ、一部の試験体では、両端の支柱との接続部分において木材腐朽菌によるものと思われる変色が見られた。

静的曲げ試験による残存強度の調査では、腐朽による強度の低下が認められ、低下率は、仕事量 > 曲げ強さ(MOR) > 静的曲げヤング係数(MOE)の順となっていた。また、子実体発生位置は設置時の上部に多く、試験後に行った断面観察では、腐朽も上部の辺材部から進んでいた。

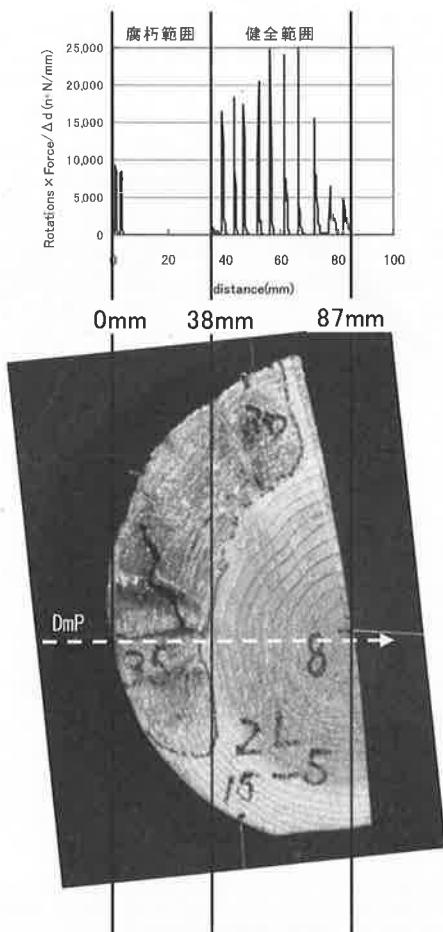
図8 DmPによる穿孔試験結果と断面写真
(1号型横梁の例)

DmPによる穿孔調査結果を図-8に示した。DmP測定値は切断面の腐朽状況と一致しており、今後の非破壊調査への応用の可能性が示唆された。
