令和2年度治山事業における木材利用の施工事例

台形型木製治山ダムをλ型に増厚

木製床固工の更新

木製床固工の増厚

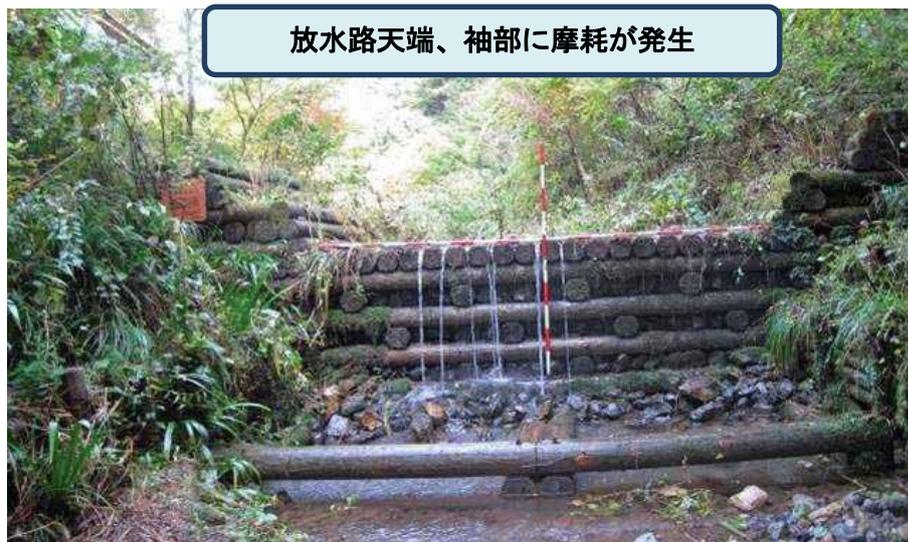
《対策実施前（損傷状況）》

損 傷 状 況：設置後の周辺環境・天候等により湿潤、乾燥を繰り返したため劣化が進行し、放水路天端部、袖部に摩耗が発生していた。

原 因：経年劣化。設置河川の水位の変化による、湿潤・乾燥状態の繰り返しが、劣化を早めたものと推測される。

補 修 内 容：既設の台形型木製治山ダムをλ型に増厚した。

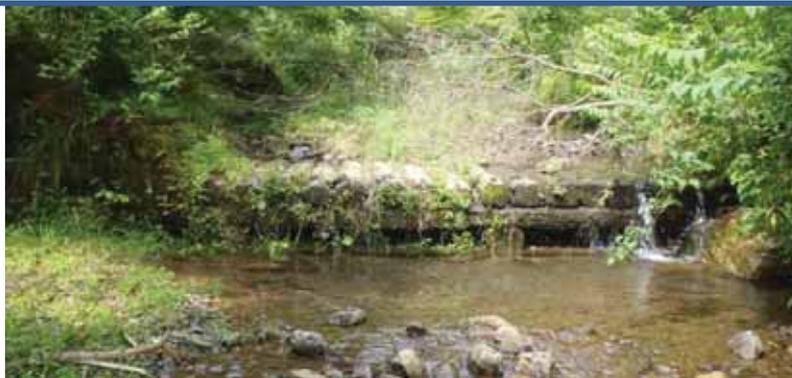
《対策実施前（損傷状況）》

原 因：経年劣化

設置から 10 年以上経過し、部材の腐朽が進行し、また度重なる豪雨等により破損・摩耗が発生している。

補 修 内 容：既設木製ダムの直下流に木製ダムを新設し、既設は埋設する。

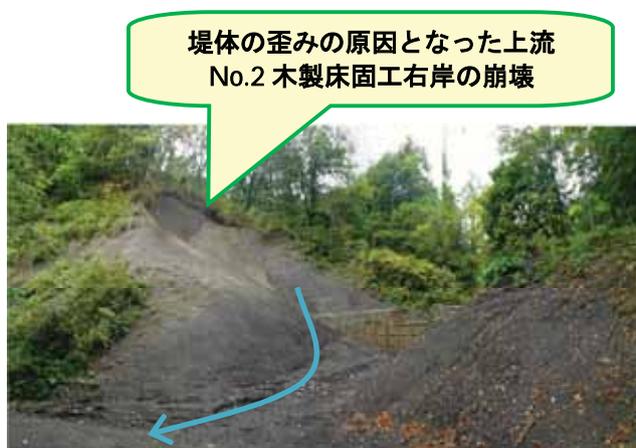
《上流部の状況》

原 因：上流のNo.2床固工袖付近に発生した崩落土砂の過大な土圧により堤体に歪みが発生。

堤体の歪みの原因となった上流
No.2 木製床固工右岸の崩壊

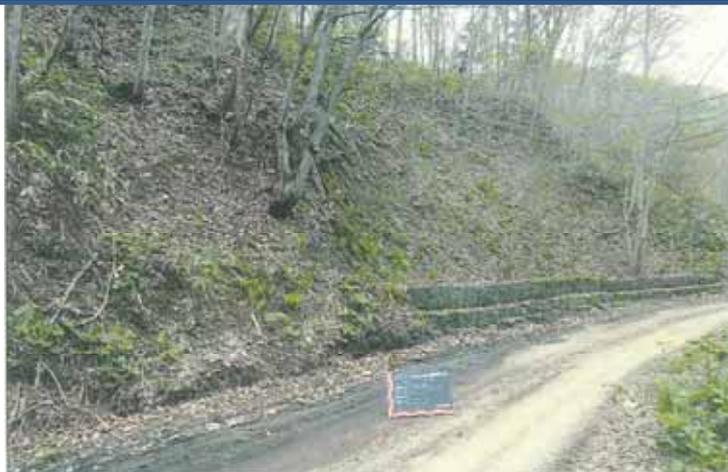
《対策実施前（損傷状況）》

原 因：経年劣化による腐朽。

枠丸太が腐朽、枠内土砂が衰退・消滅。連結金具（ボルト等）が腐食。

補 修 内 容：木製鉄芯法枠工（ネイチャーウッド）への更新。

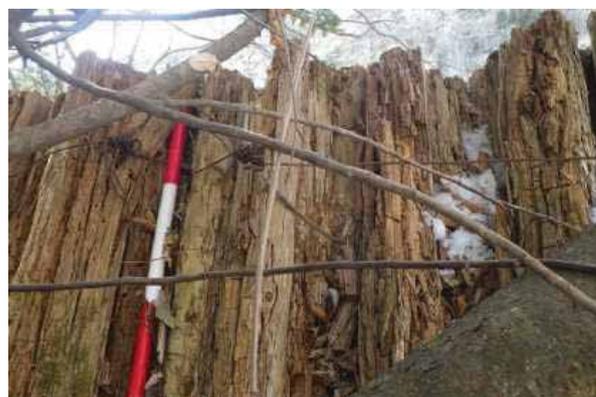
《対策実施前（損傷状況）》

原 因：経年劣化

落石防護柵の緩衝材（木材）が腐朽し、
損傷を受けている

補 修 内 容：緩衝材の木材の交換。

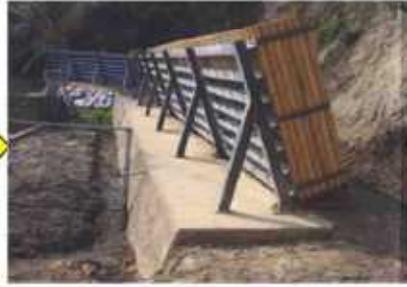
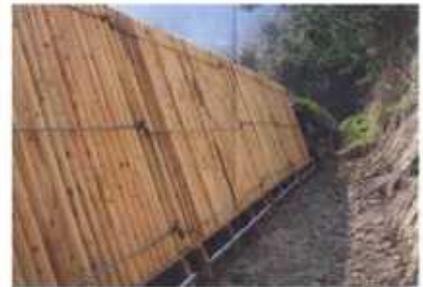
当初施設の完成状況

- 内容:平成3年の予防治山事業で設置された落石防護柵工のH型鋼が山腹崩壊土砂により根元がくの字に湾曲した。損傷は平成18年度に確認された。(15年経過) 原因は平成18年度梅雨前線豪雨によって、既設の落石防止壁上部の山腹が崩壊し、土砂・立木が落石防止壁に達し、H型鋼および緩衝材の廃タイヤが損傷した。平成18年度の自然災害防止事業において、損傷した落石防護柵のH型鋼の交換、落石防止緩衝材は廃タイヤから間伐材を用いた緩衝材に変更した。緩衝材には県内産間伐材を用いた。

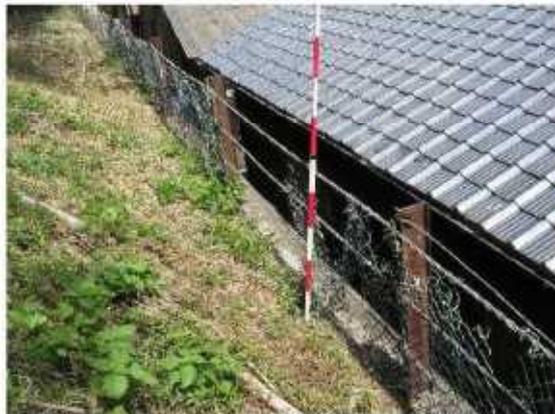
当初施設の完成状況

- 内容:昭和46年度の緊急治山事業で設置された落石防護柵(ストーンガード)の金網及び支柱が潮風により腐食していた。損傷・劣化平成17年度に確認された。(34年経過) 平成17年度の県単治山事業において、金網、ワイヤロープについてはサビ防止のため亜鉛メッキ製のものに交換し、支柱についてはケレン作業後、サビ防止の塗装を行なった。
