神奈川県逗子市のがけ崩れをふまえた急傾斜地(がけ地)の点検を行う際のポイント

◆がけ崩れの概要

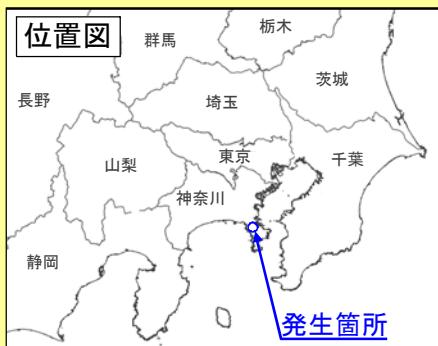
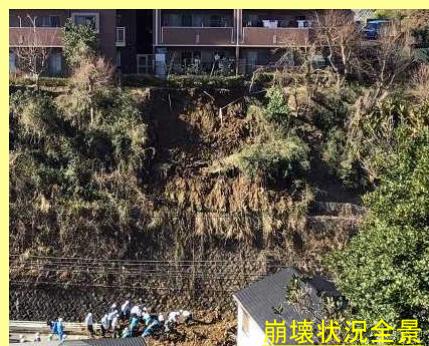
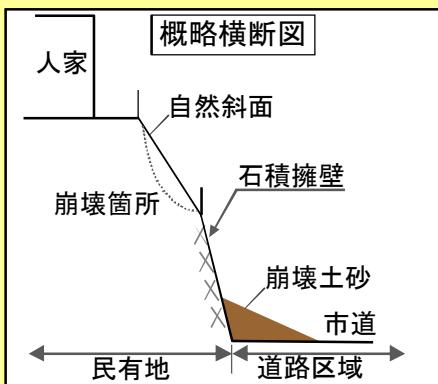
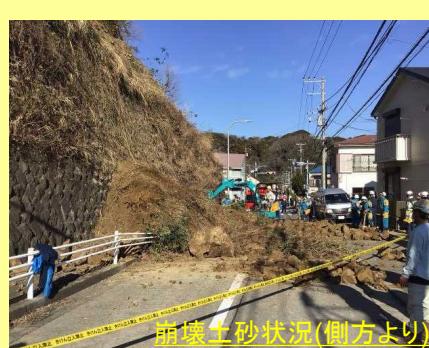
発生日時: 令和2年2月5日 8時頃

発生場所: 神奈川県逗子市池子

崩壊規模: 幅8~9m、長さ8m、深さ1m程度

被害状況: 死者1名(歩道歩行中に崩落土砂に巻き込まれ死亡)

- 風化した凝灰岩(ぎょうかいがん:火山灰が固まった岩石)が崩落したものと考えられる。
- 植生が貧弱であるうえ、地表温度の変化や風の影響を受けやすく乾燥・湿潤を繰り返し受け易いなどの悪条件が重なったものと推察される。

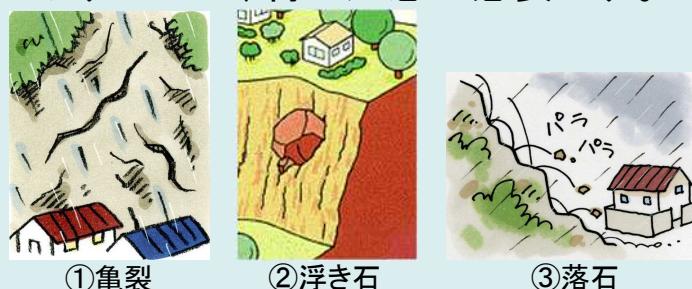
点検時に、①斜面に亀裂や、②浮き石、③落石がある場合は、風化の進行により斜面が不安定になっている可能性があるため注意が必要です。

*植生が貧弱な場合には、風化が進みやすいため、特に注意が必要です。

変状が見られる場合

市町村等に連絡
