■長野県姫川砂防事務所職員

長野県姫川砂防事務所
〒399-94
北安曇郡小谷村大字千国乙10307-3
TEL 0261-82-3100
FAX 0261-71-7003

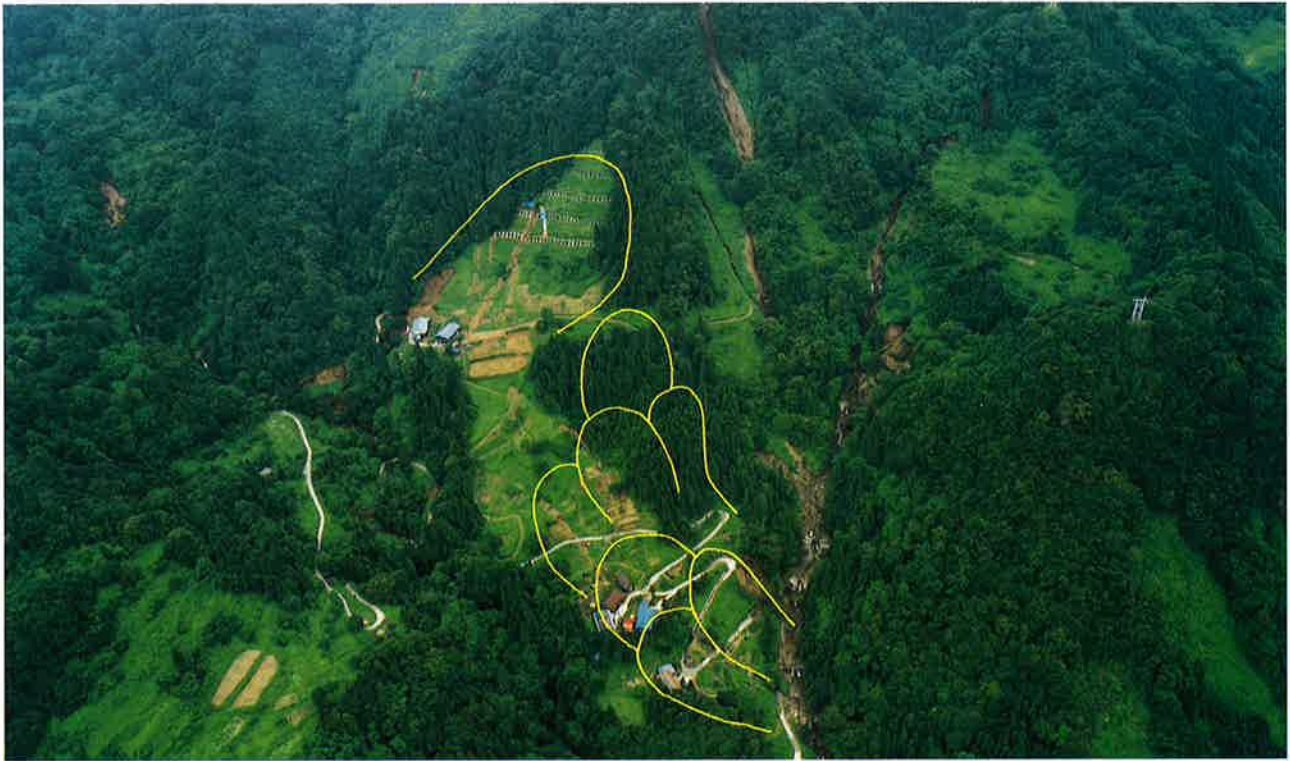
◀ 民家裏地すべり発生1棟半壊

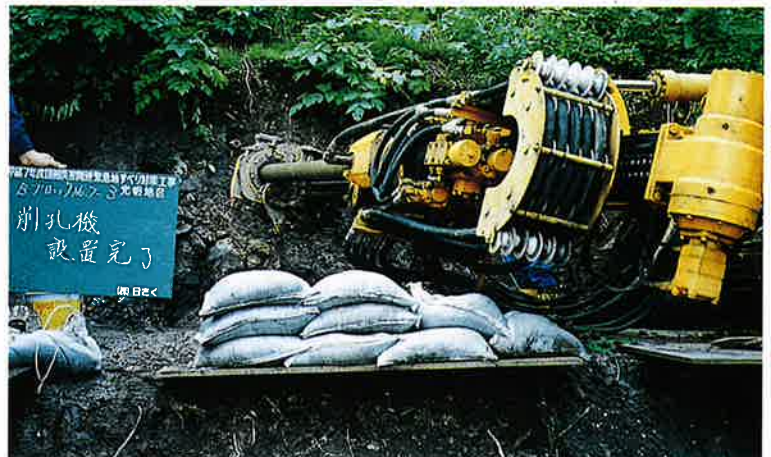
▲横ボーリング施工中

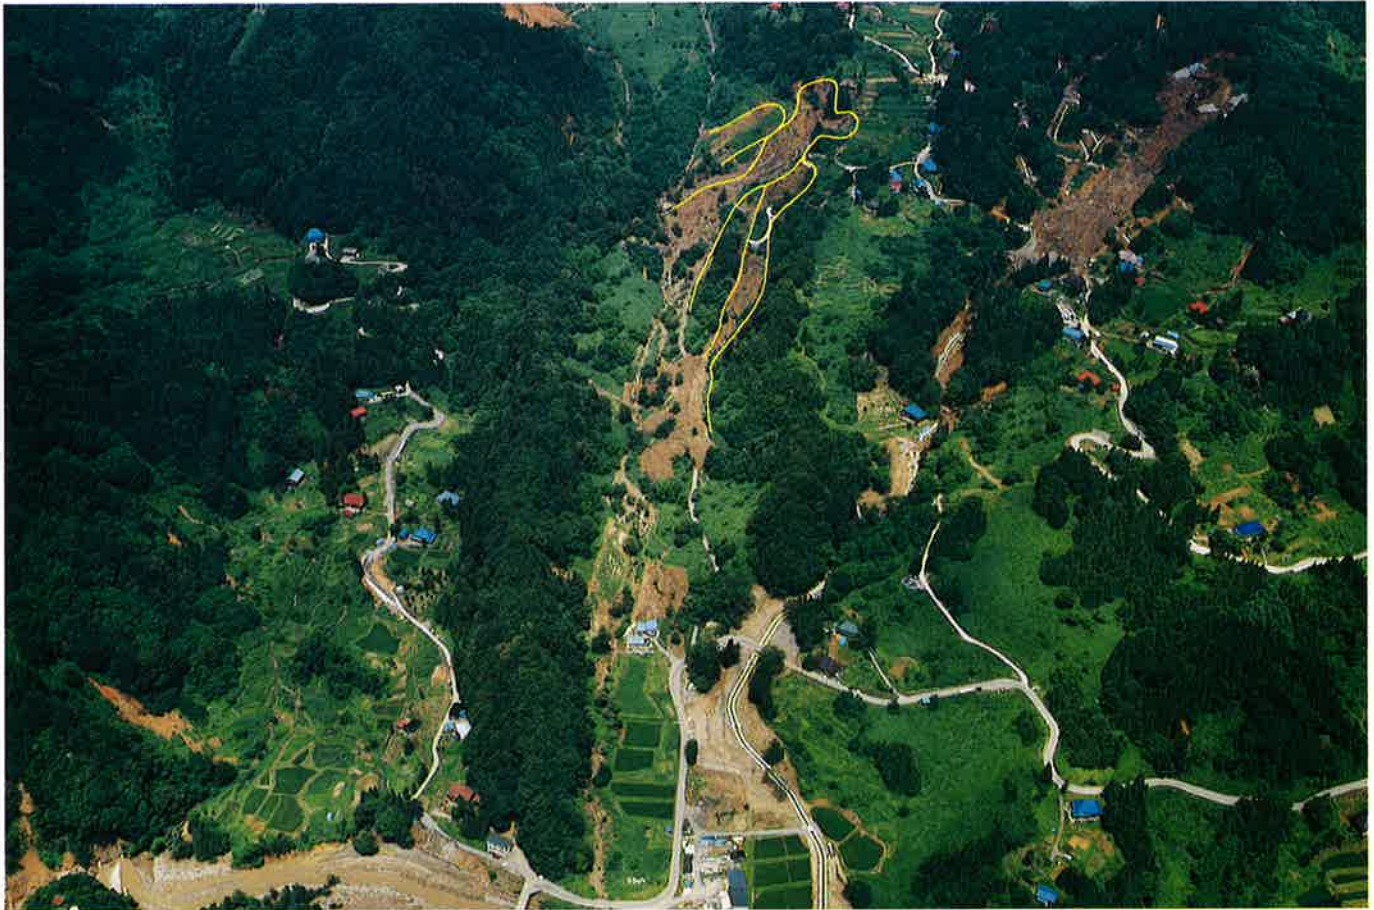
▲被災直後の状況

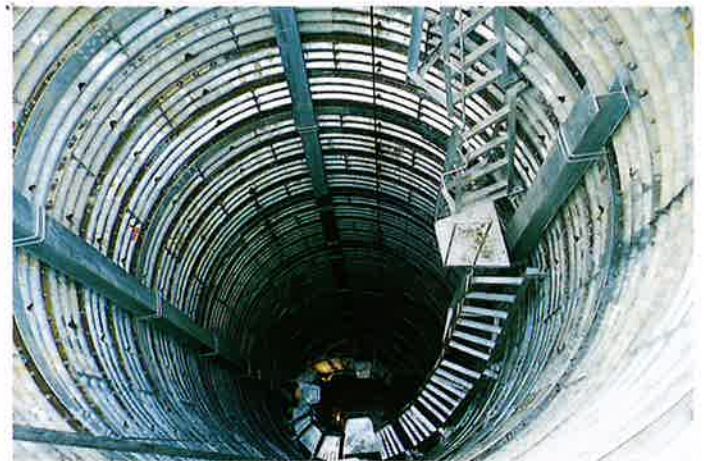
▲完成した集水井

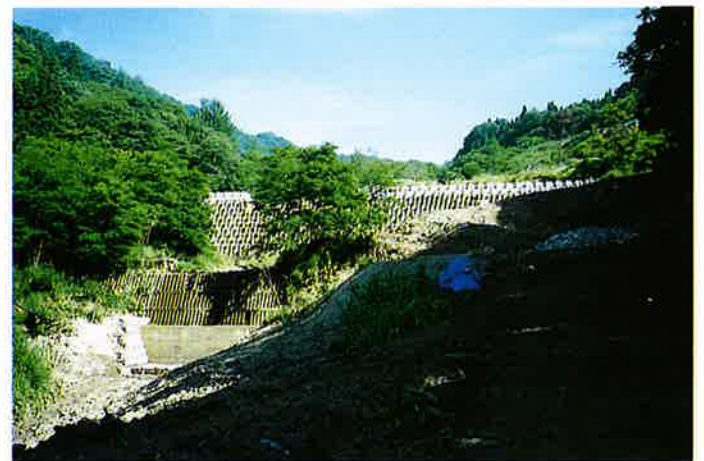
▲嵩上げの終わったコンクリートブロックダム

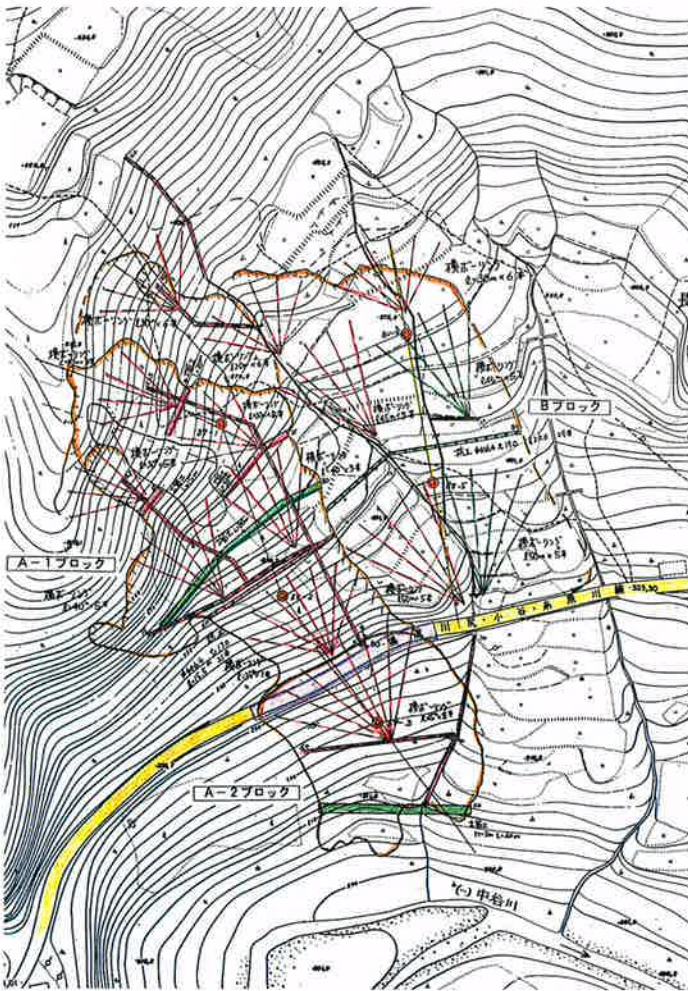
▲地すべり状況

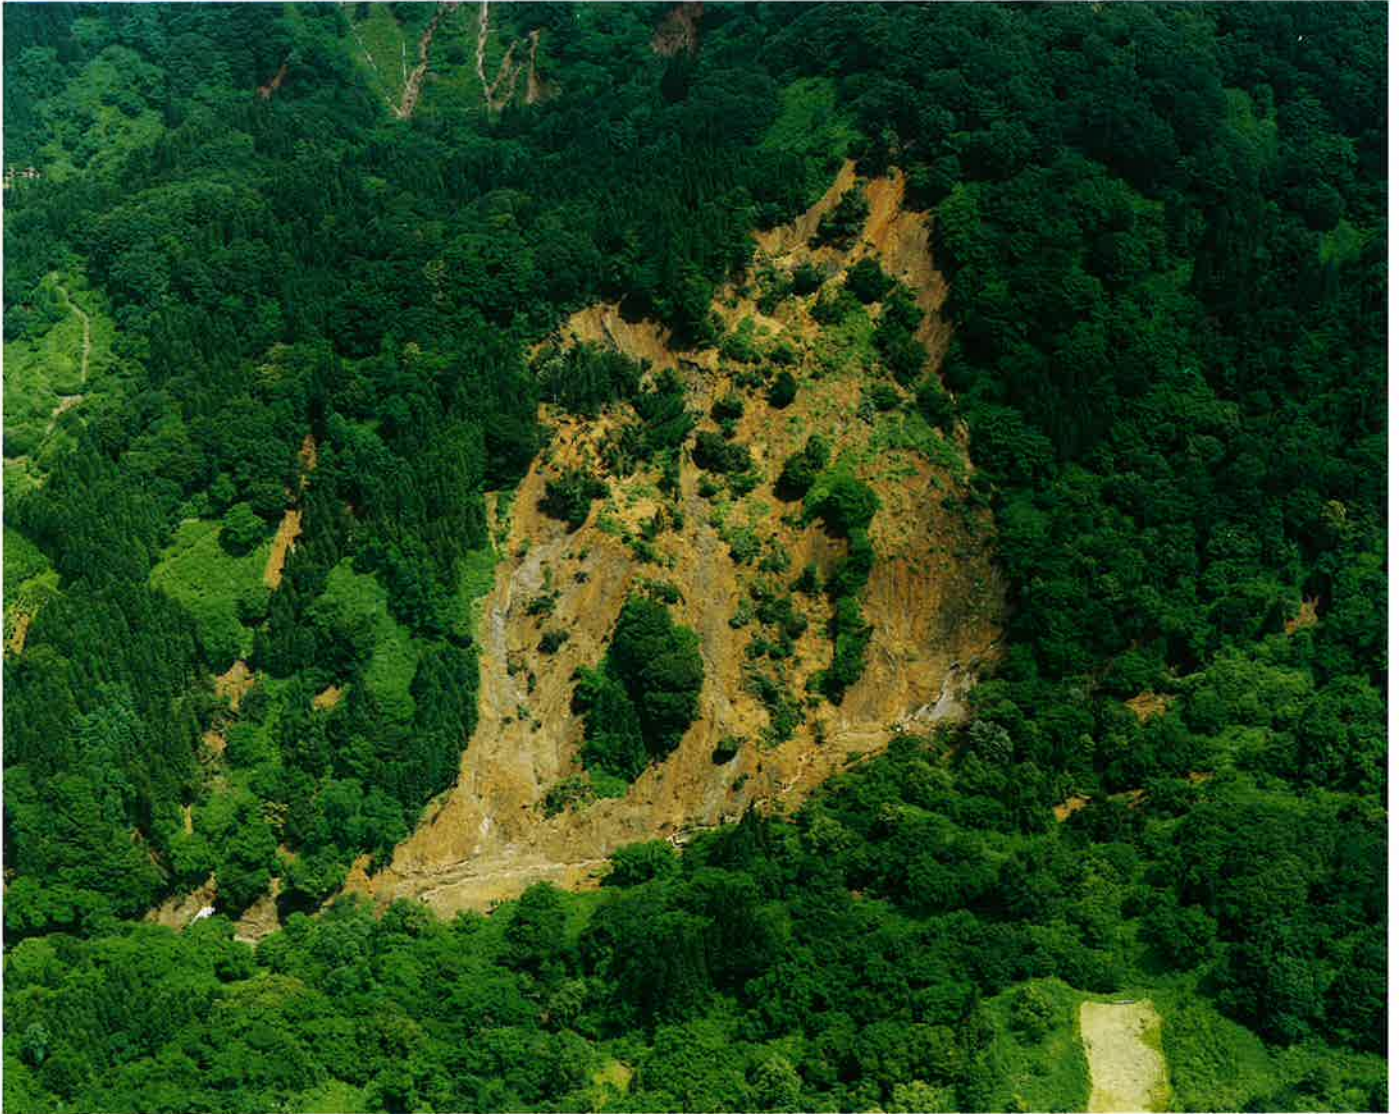
◀ 城地すべり崩壊状況

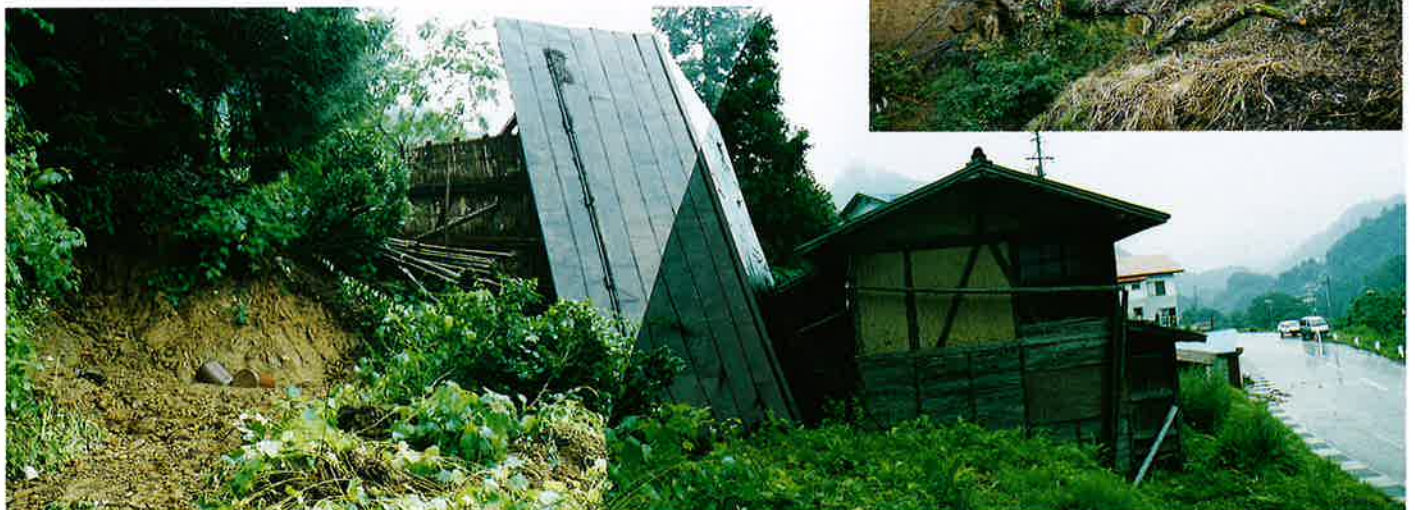
▲末端押し出しにより土蔵の倒壊

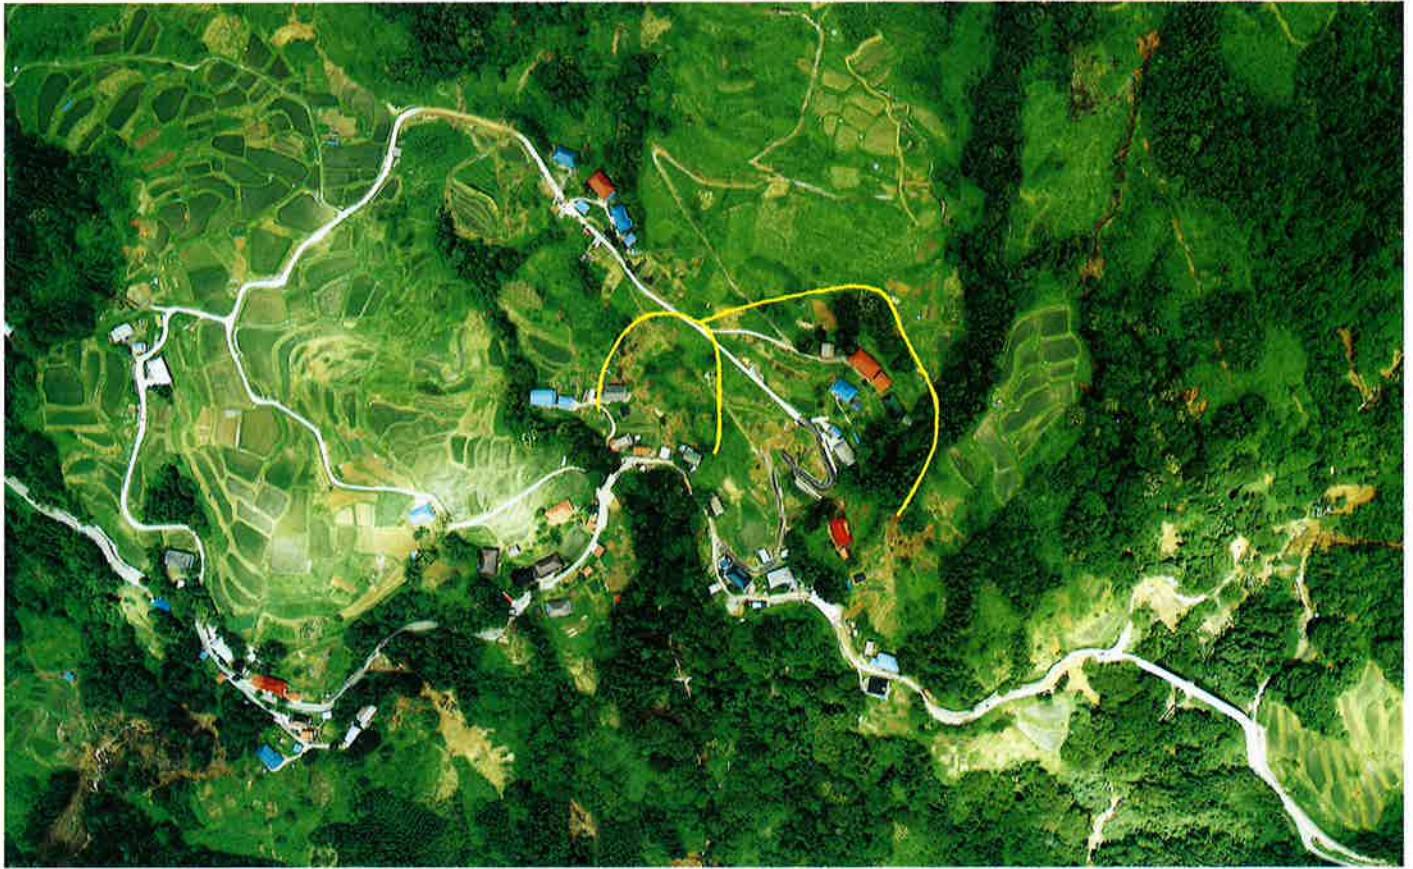
▲民家に押し出した土砂

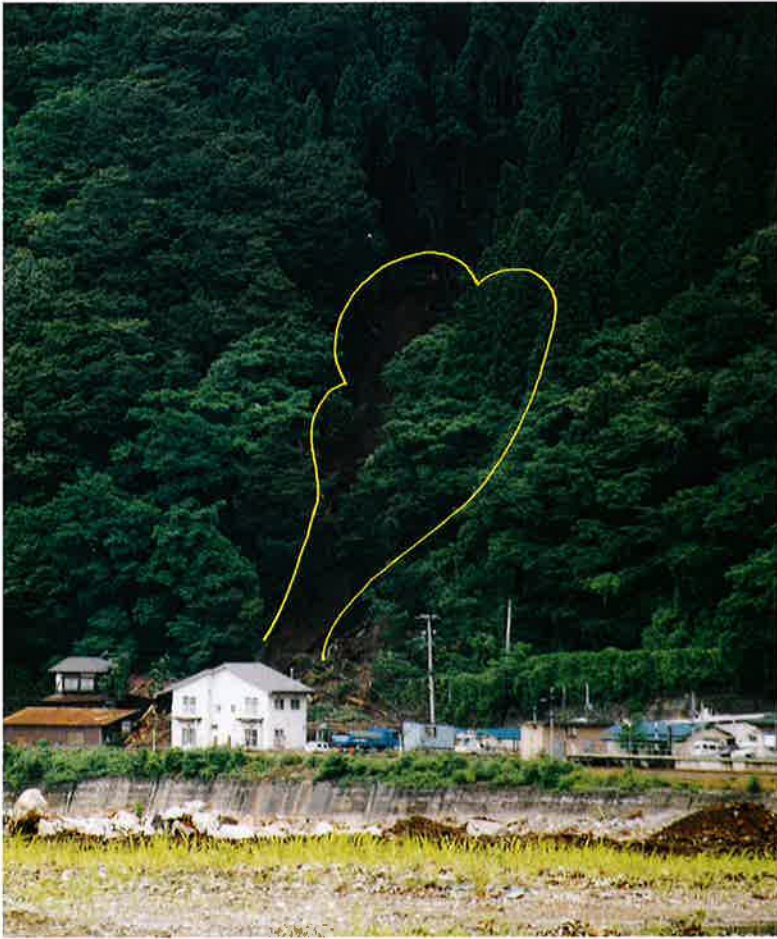
▲土砂崩壊に伴い民家半壊

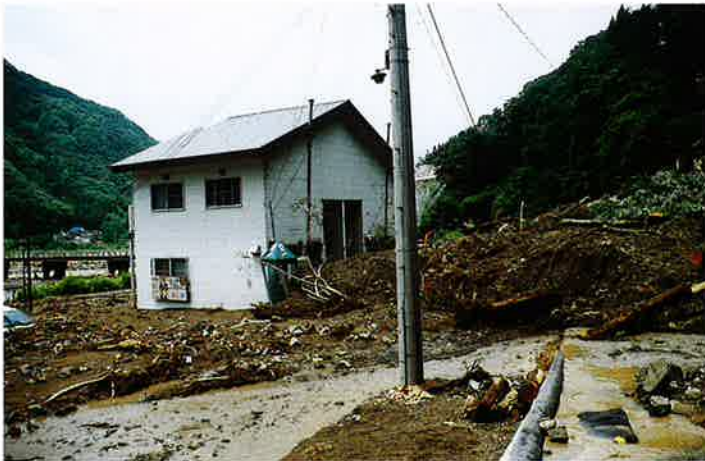
▲国道148号及び北小谷駅前土砂埋塞

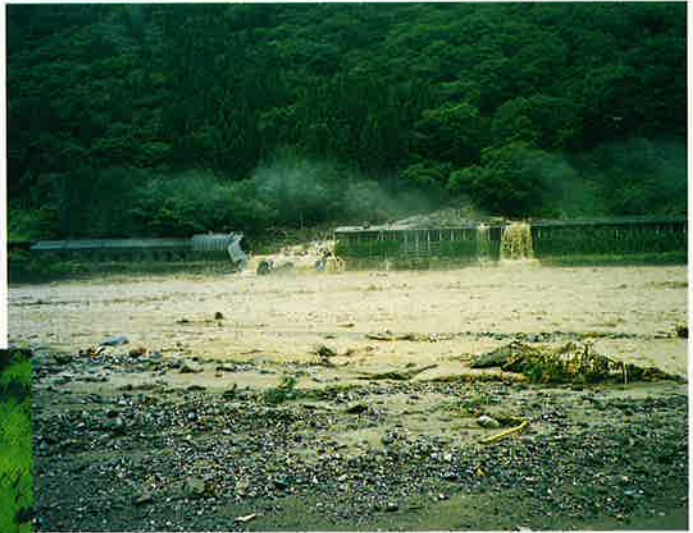
▲土石流がJR大糸線を直撃 小谷村常蔵沢
