# 被害状況と対策の概要

———平成7年7月11日～12日の梅雨前線豪雨災害

長野県土尻川砂防事務所

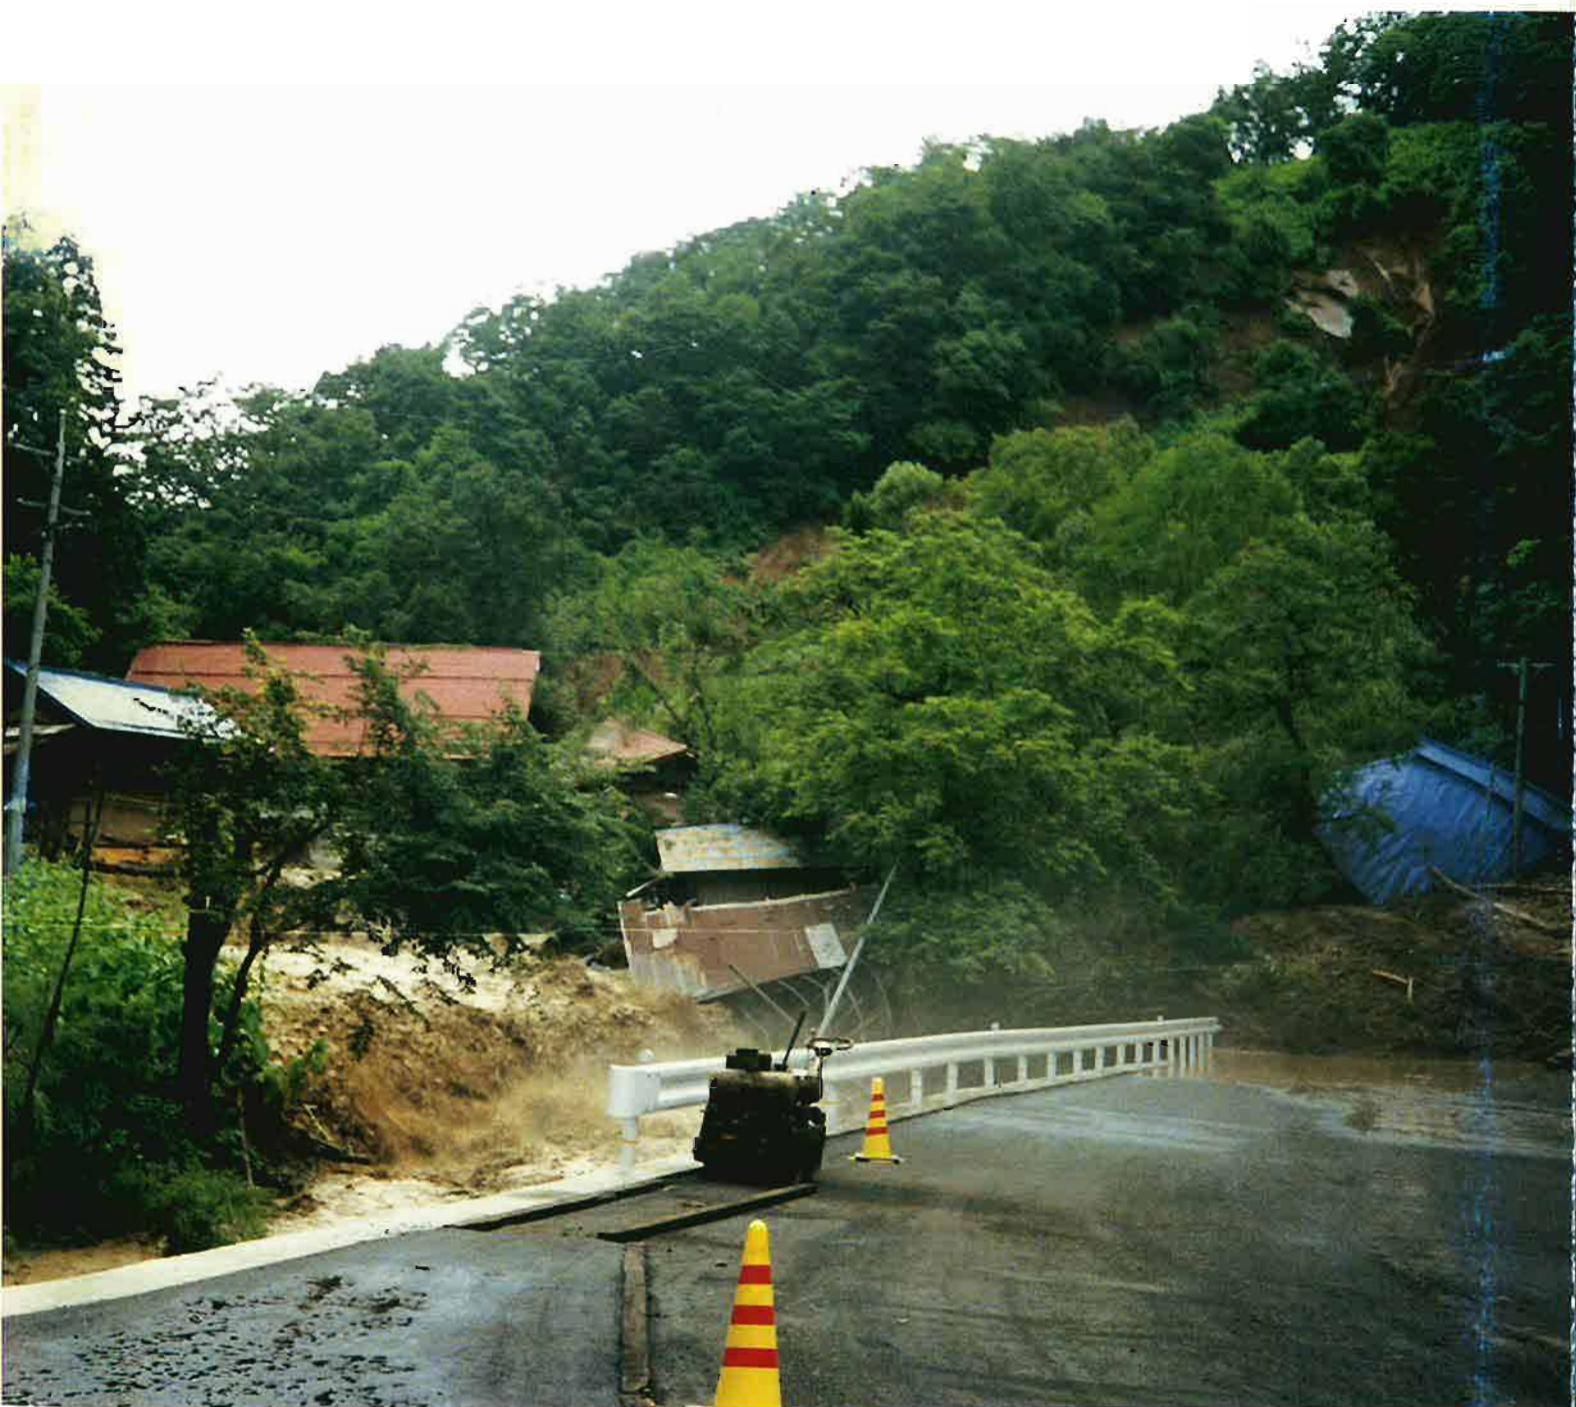
7月12日午前、砂防河川小川沢が地すべり土塊により埋そくされダムアップとなった。赤屋根の家屋もその後の地すべり土塊で押しつぶされ、倒壊家屋が4戸となる。地すべり発生直後の午前12時頃撮影(小川村奈良尾)

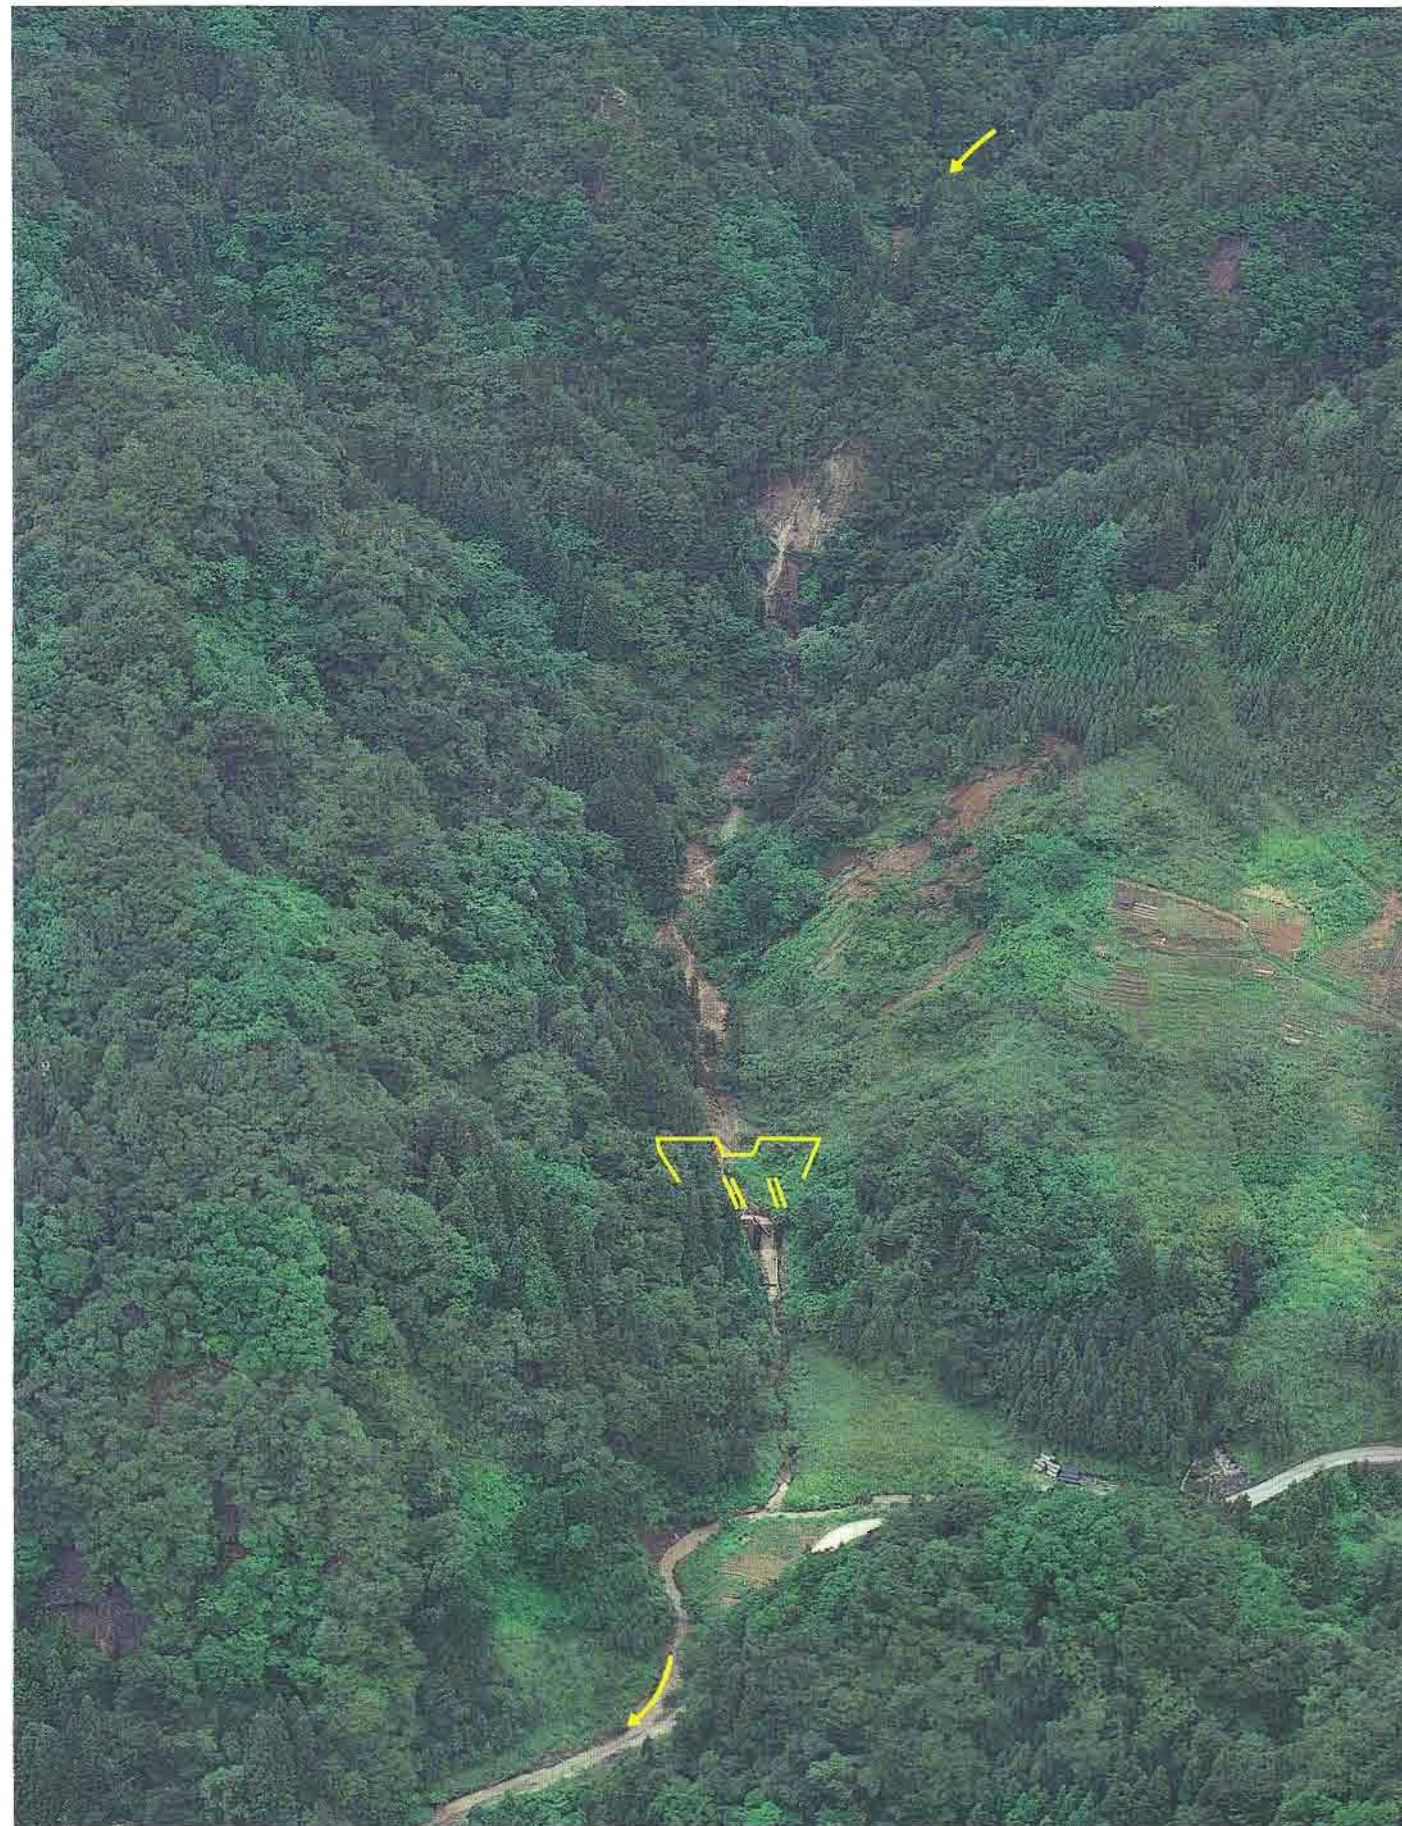
▲滝の入沢の土砂流出状況(既設を利用し、砂防ダムを新設する)

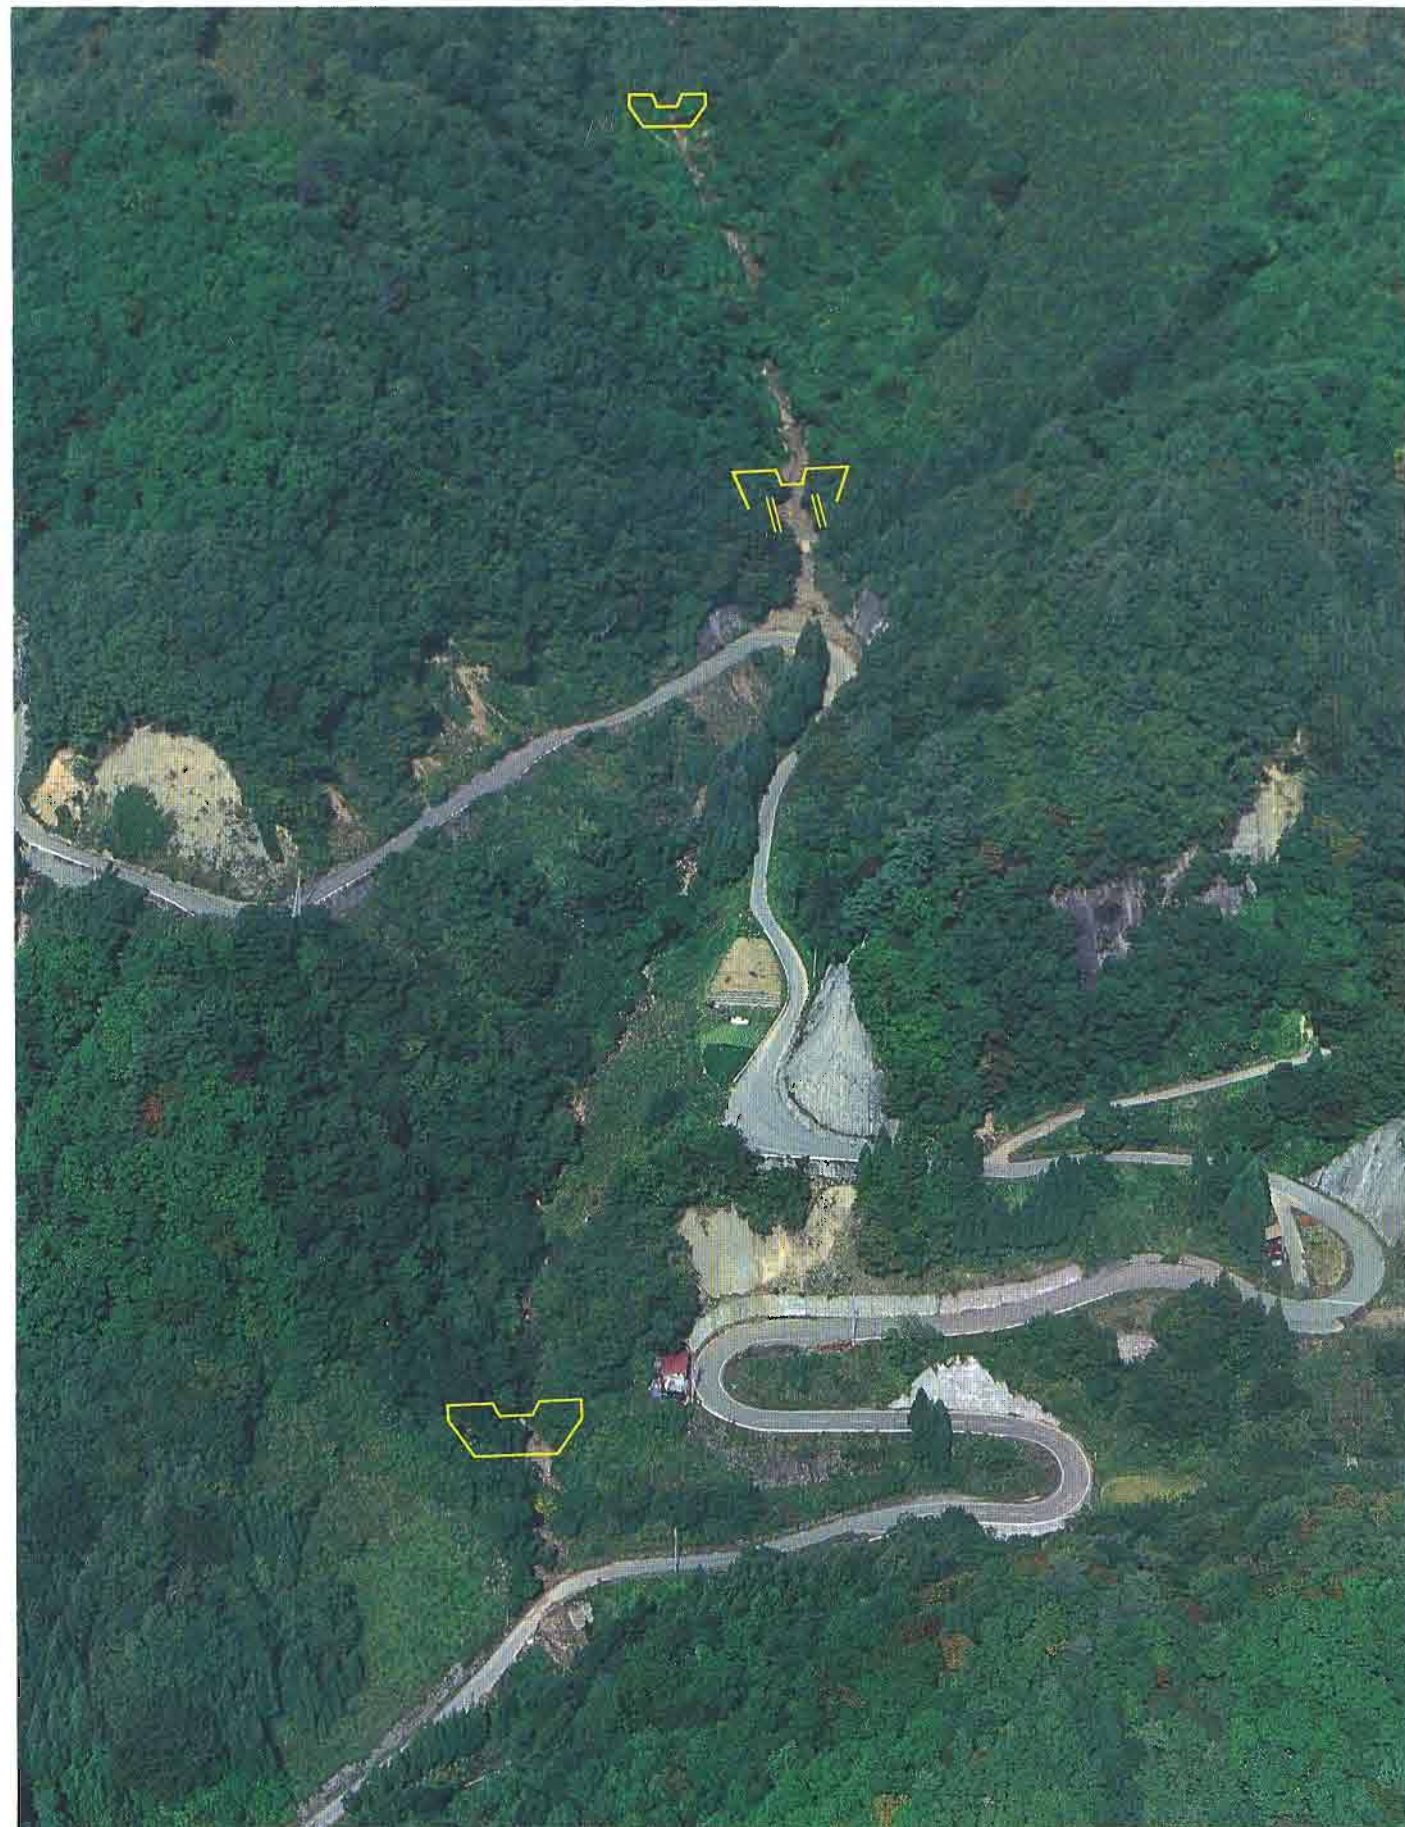
▲村道2箇所を通行止にし流下した土石流

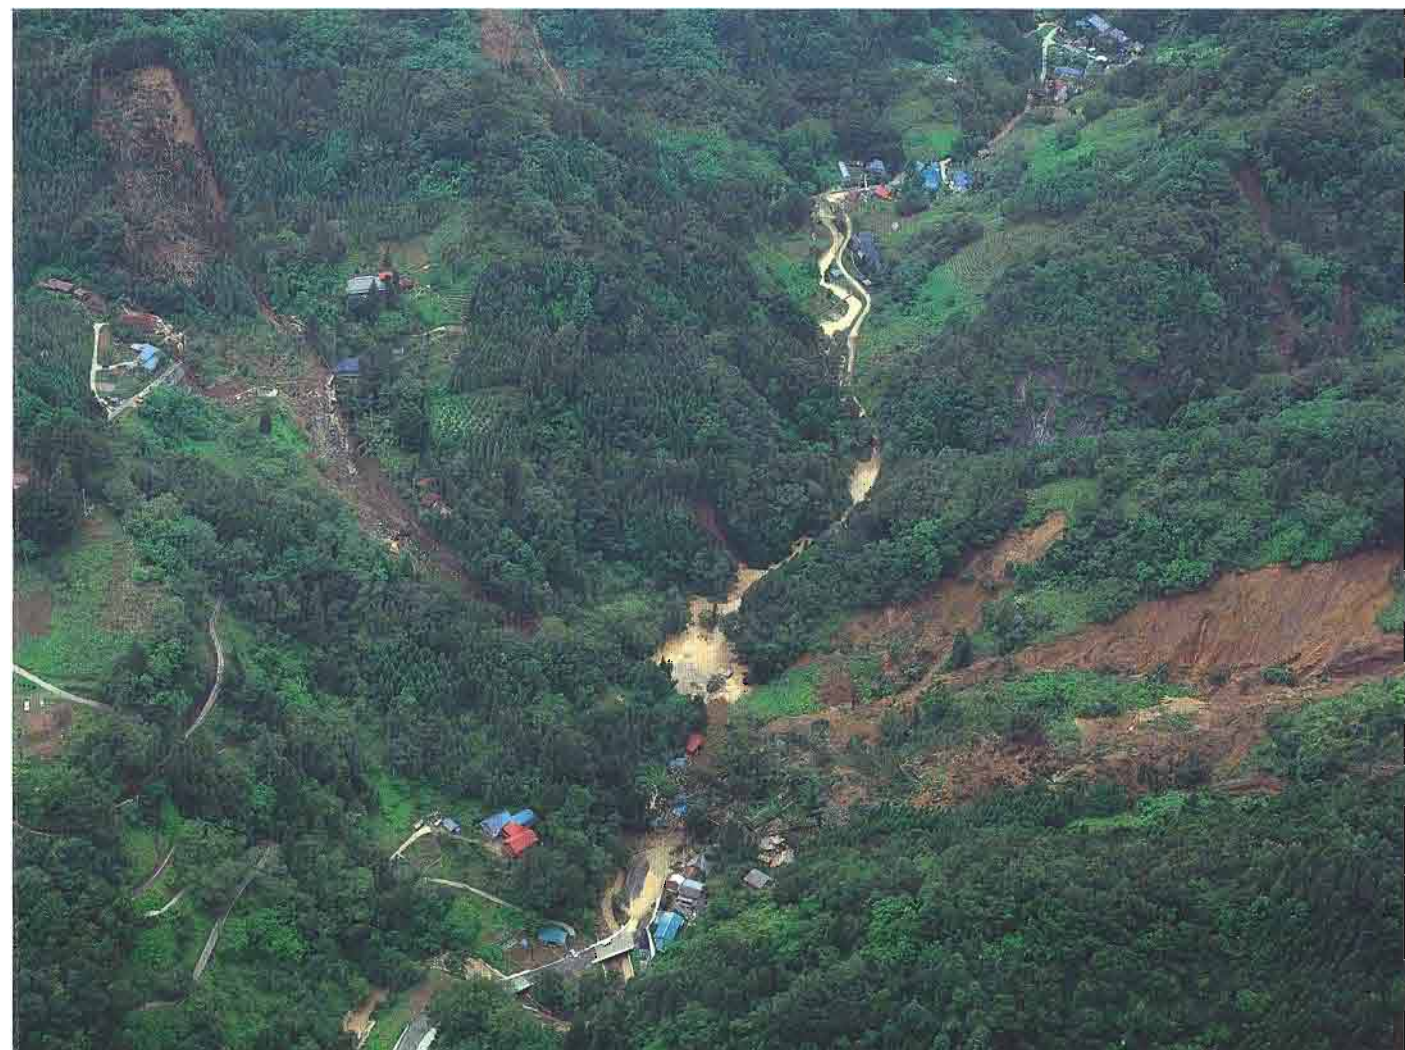
▲大崩、奈良尾(治山対応)地すべりによってせき止められた小川沢(ダム位置は下流)

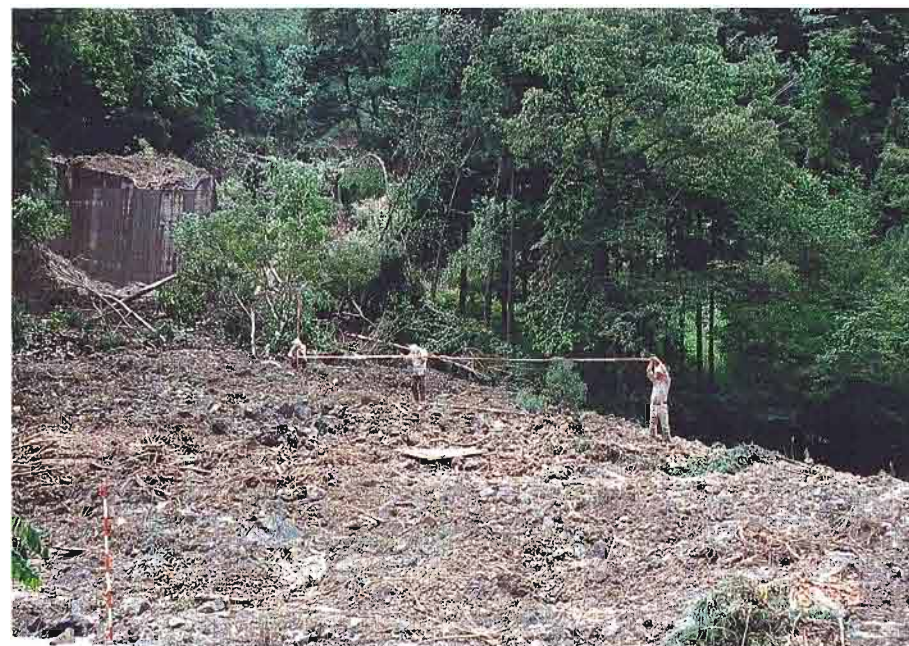
▲地すべりで右袖部を欠壊し流出した土砂

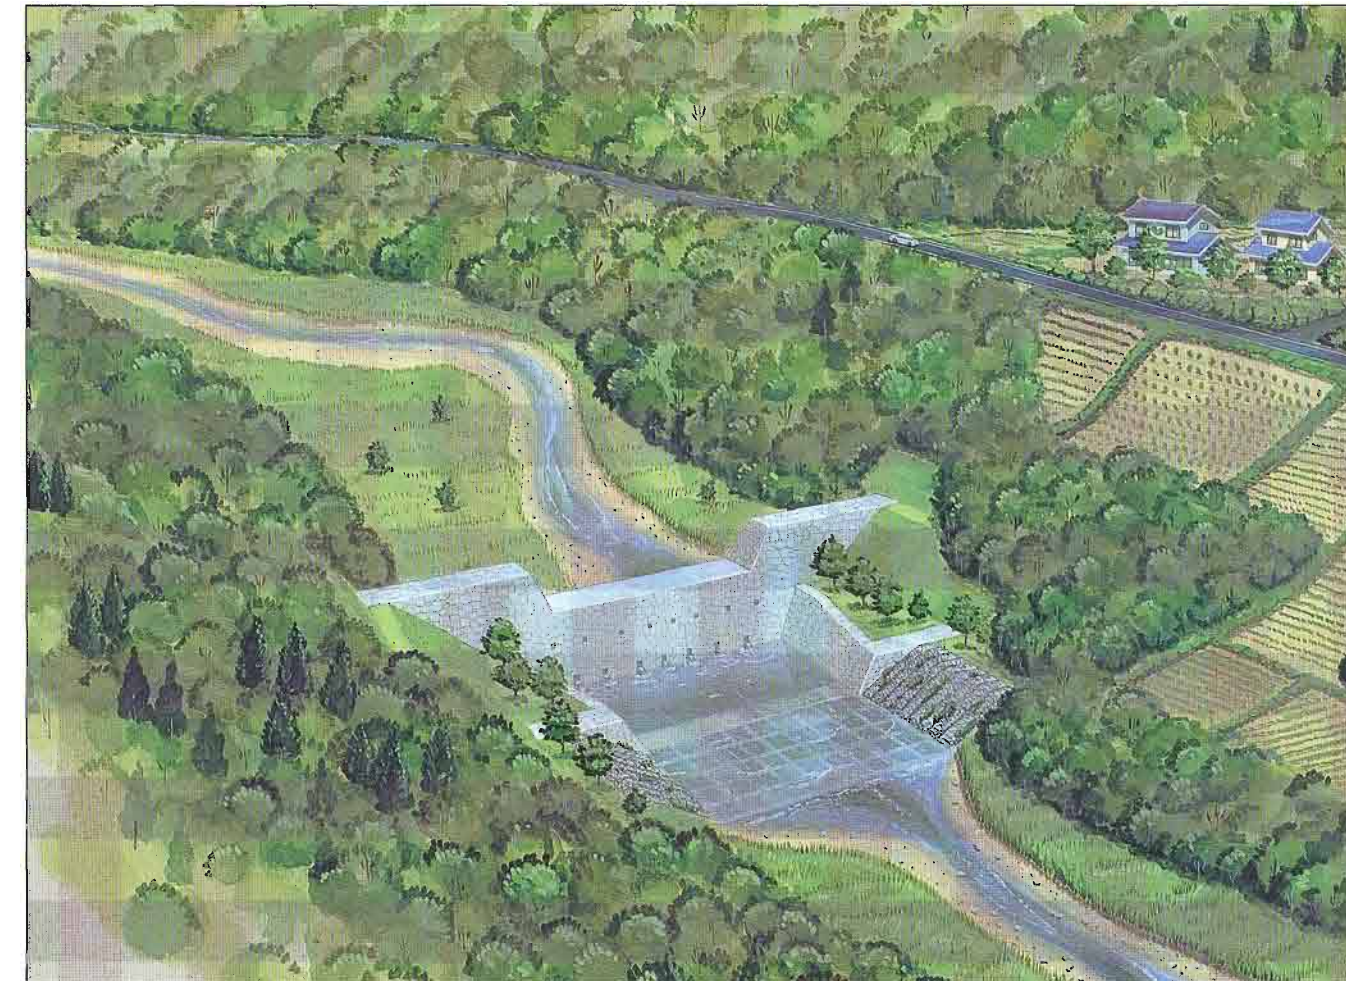
▲小川沢砂防ダム完成予想図

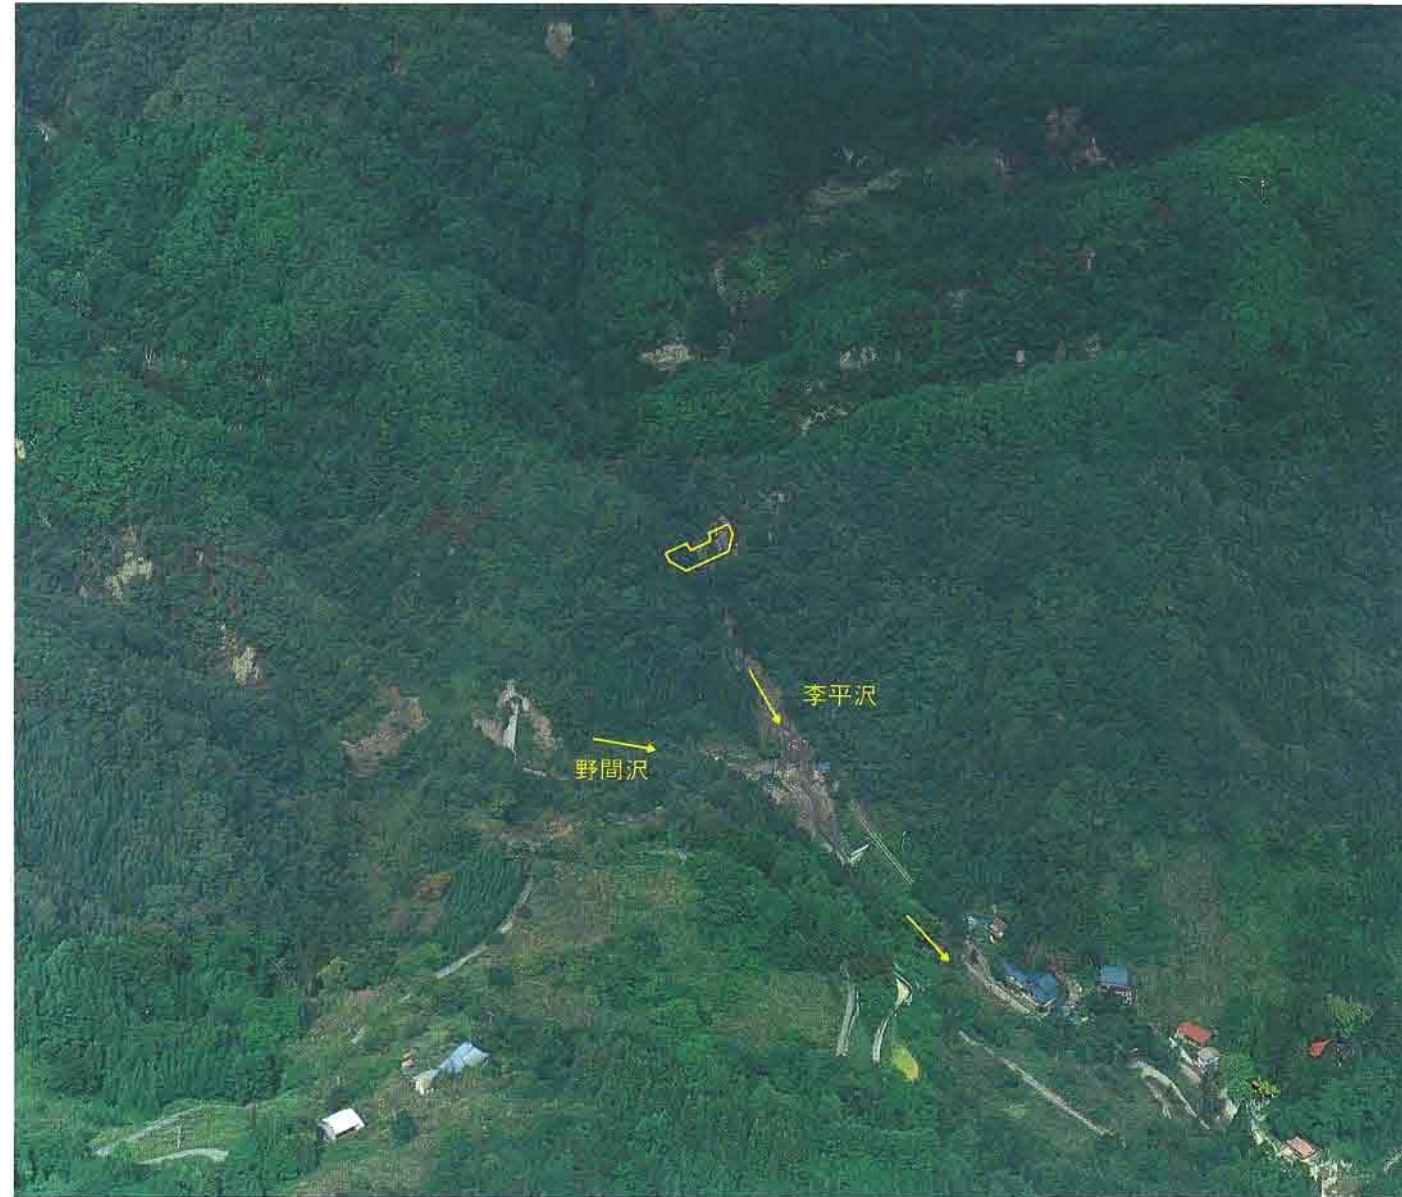
▲野間沢李平沢合流点(左 土砂流出を防止した砂防ダム・右 李平沢へ押し出した地すべり)

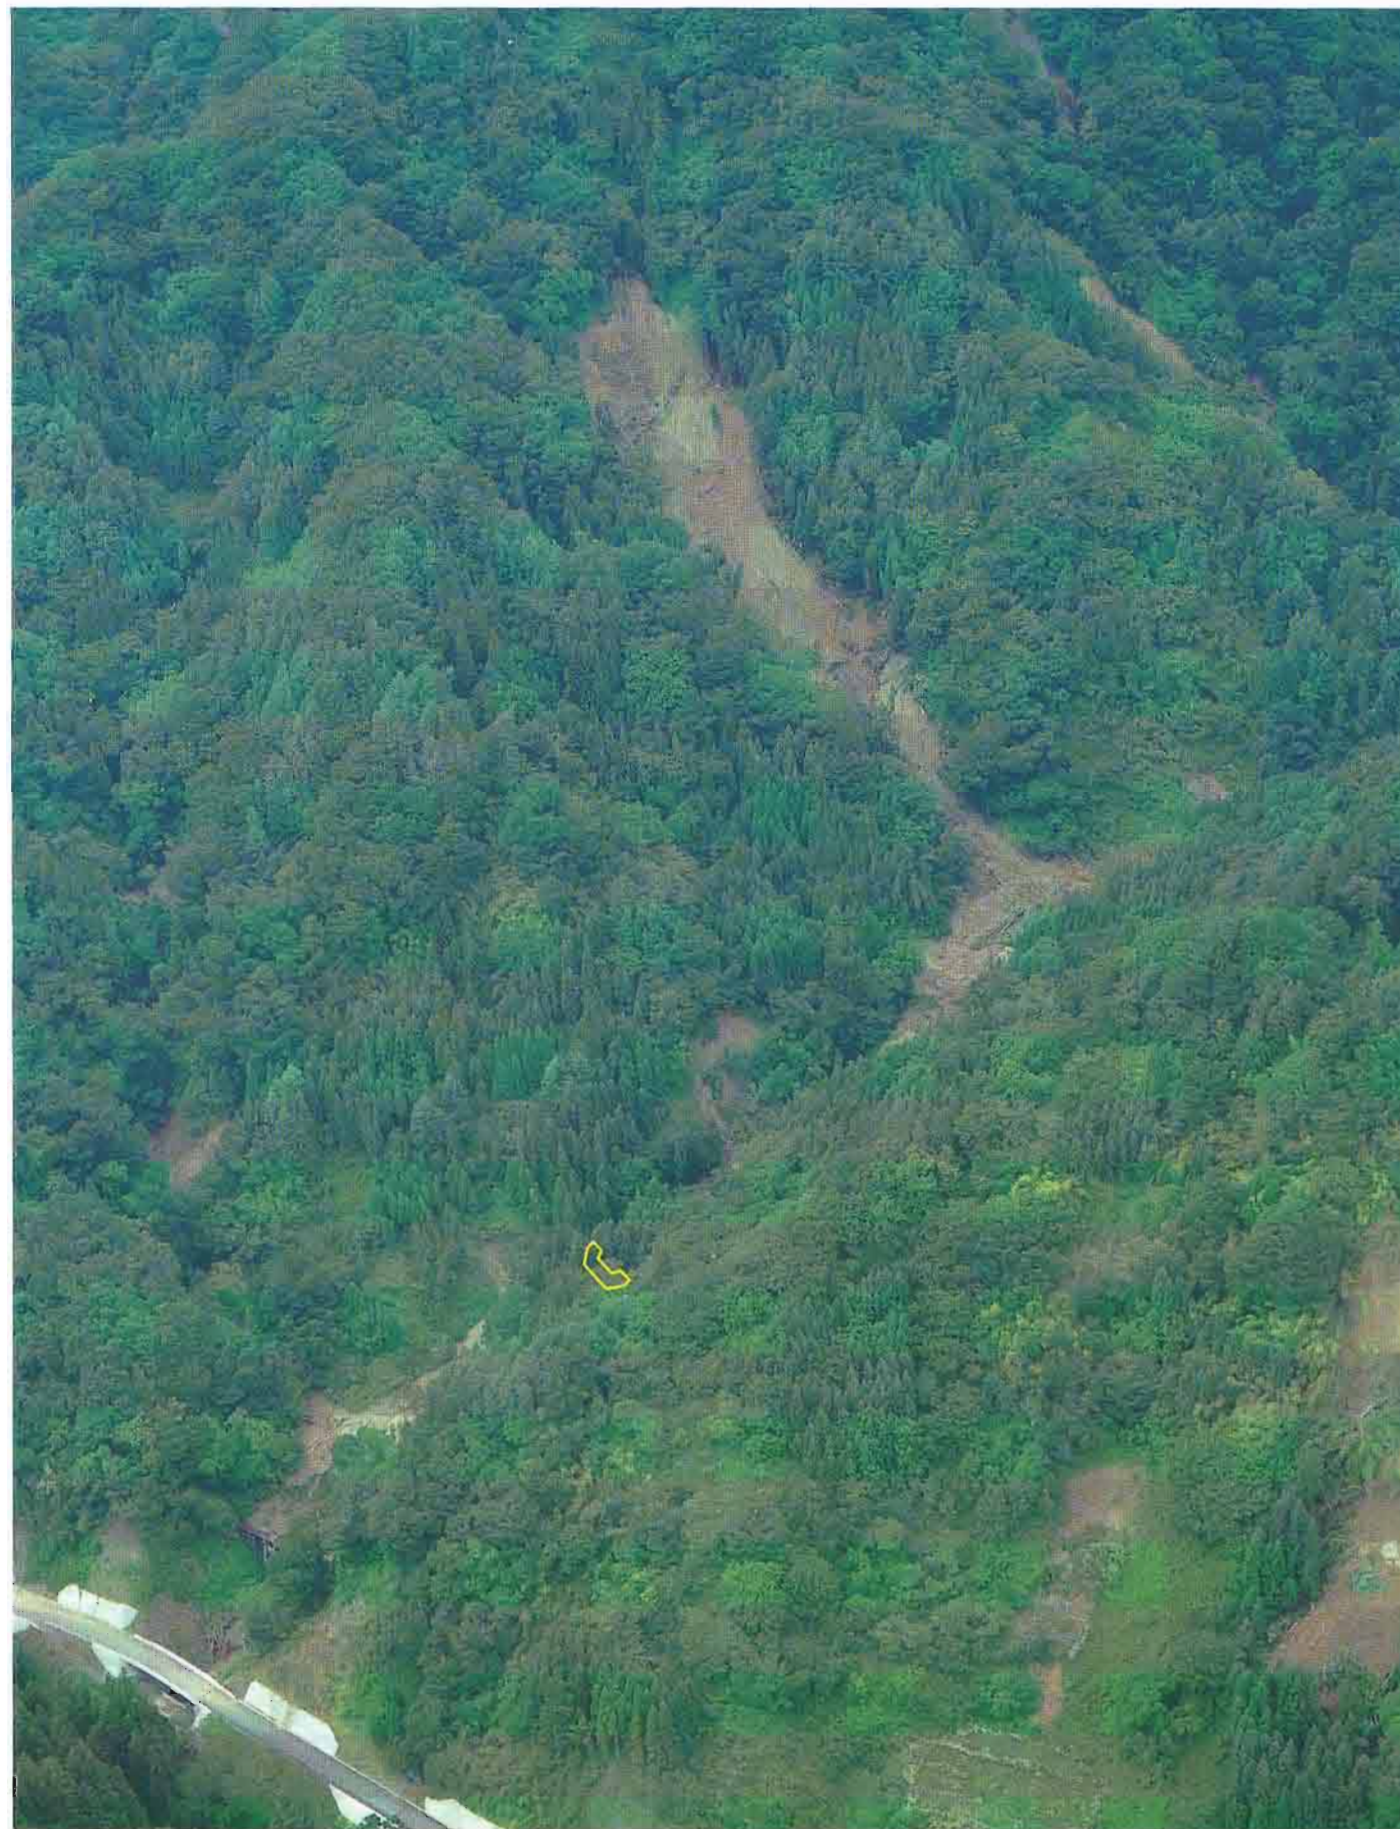
▲山腹大崩壊により流出した土砂(土石流を捕捉した既設砂防ダム)

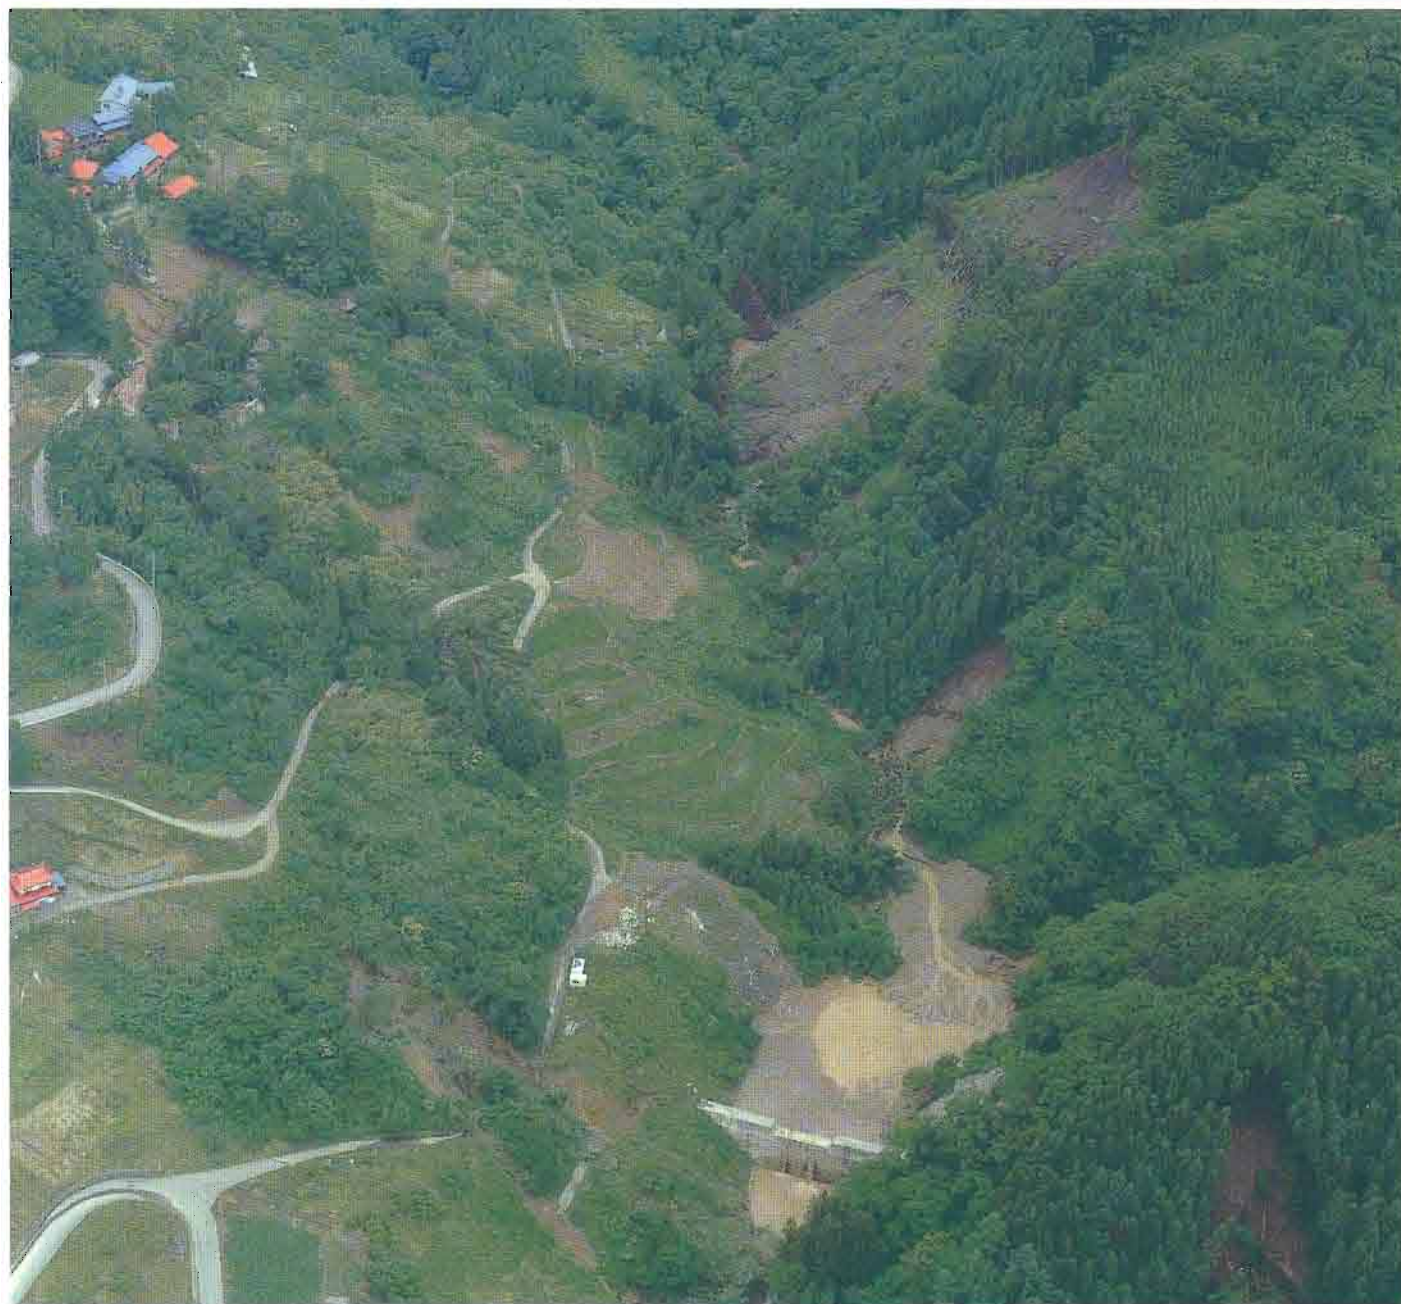
▲北尾地すべりと既設ダムによる土砂流出防止状況

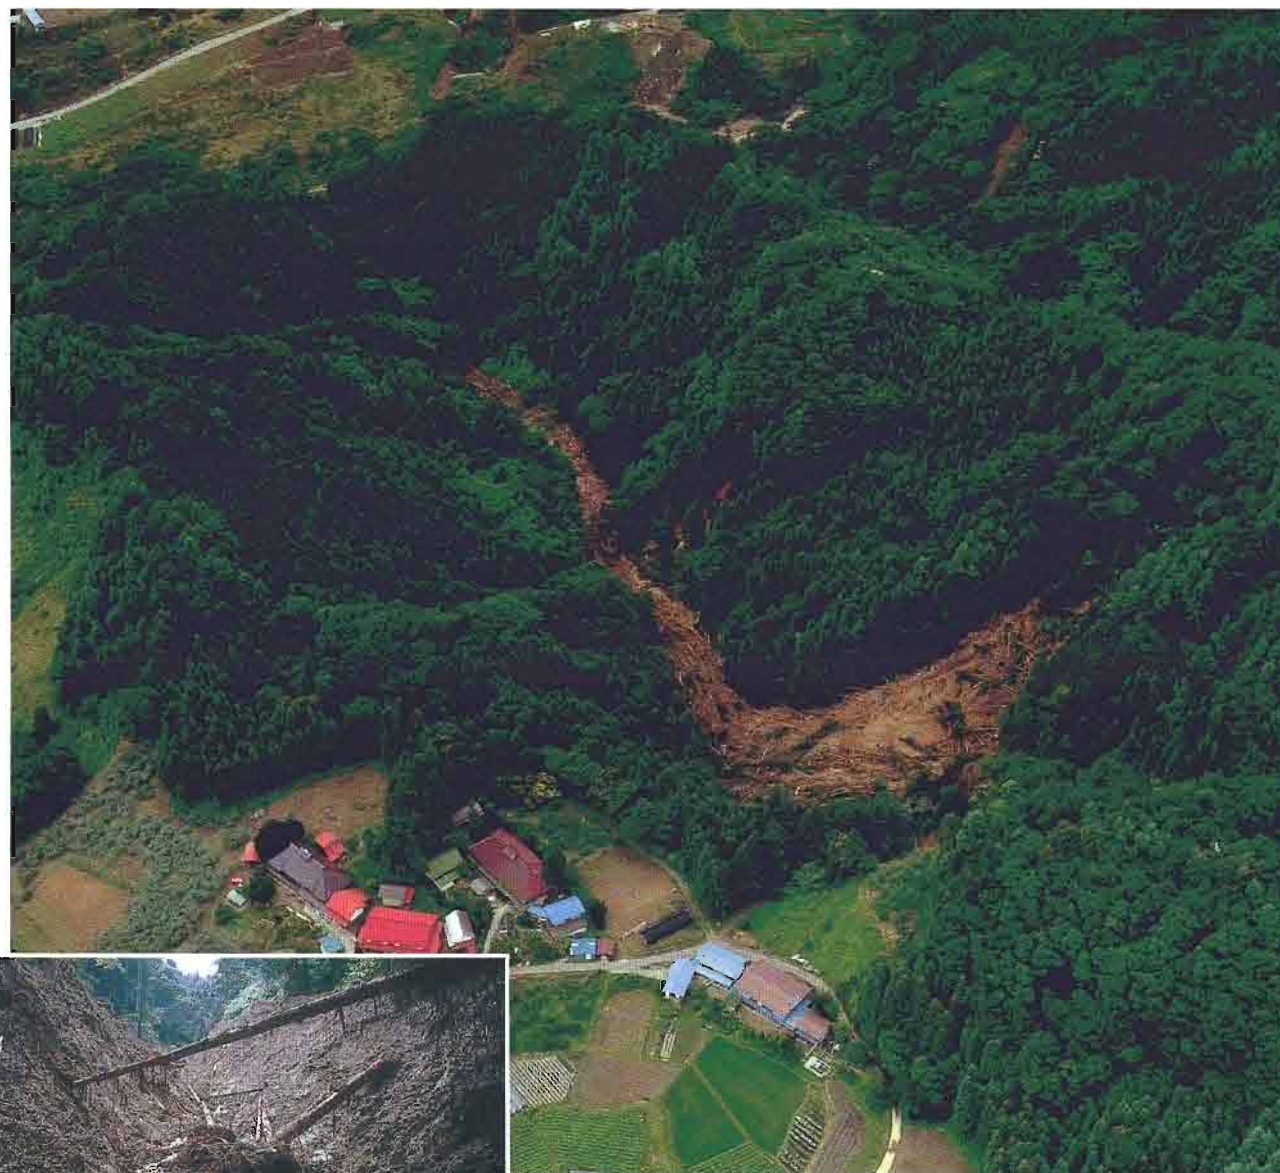
▲山腹崩壊状況

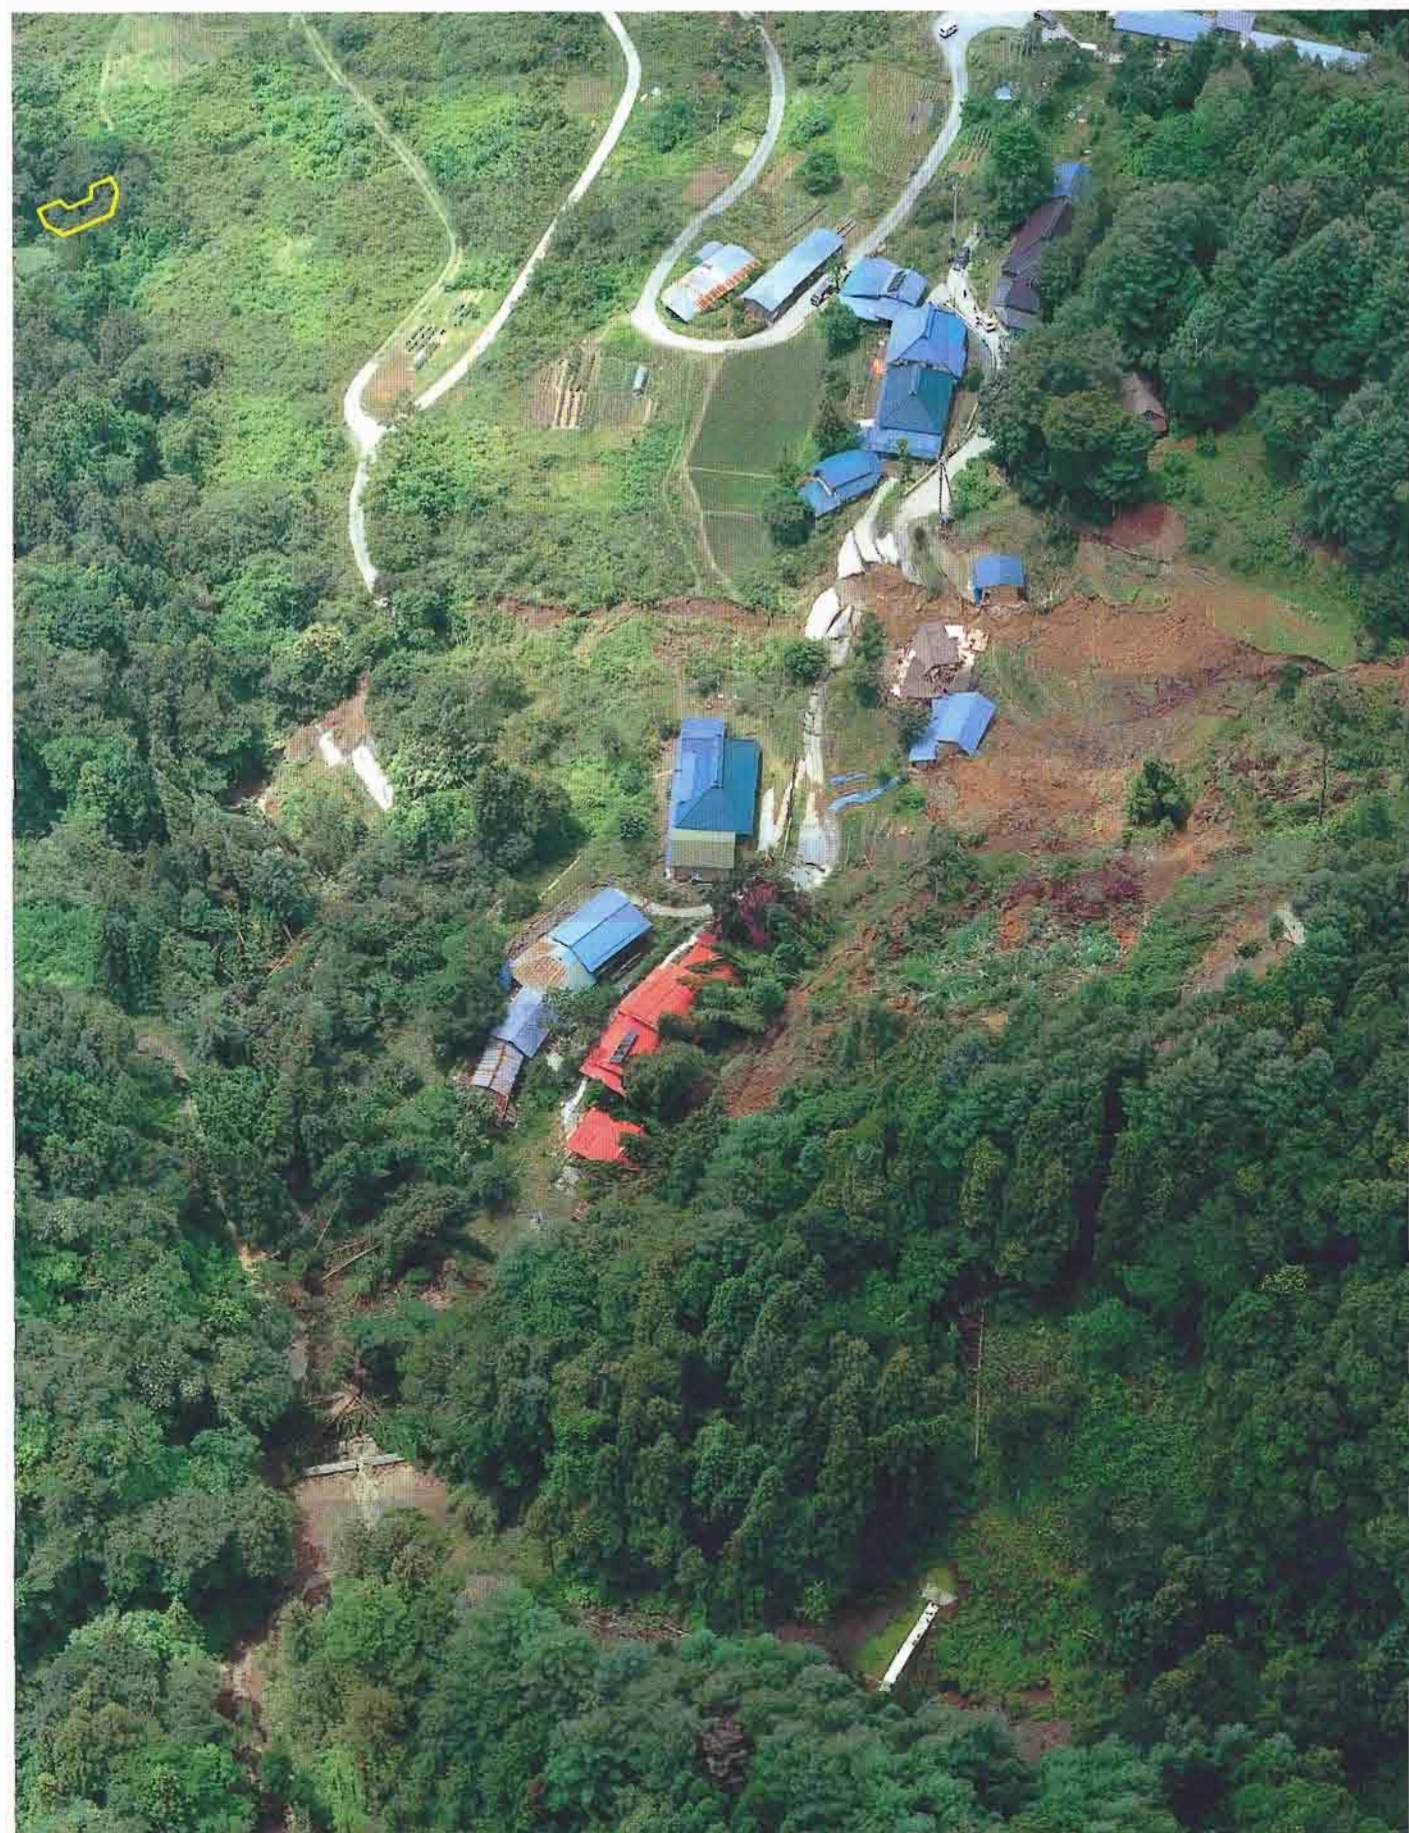
▲中牧集落を直撃し、中牧沢へ押し出した地すべりと土石流下を防止する砂防ダム
