# 被害状況と対策の概要

———平成7年7月11日～12日の梅雨前線豪雨災害

長野県土尻川砂防事務所

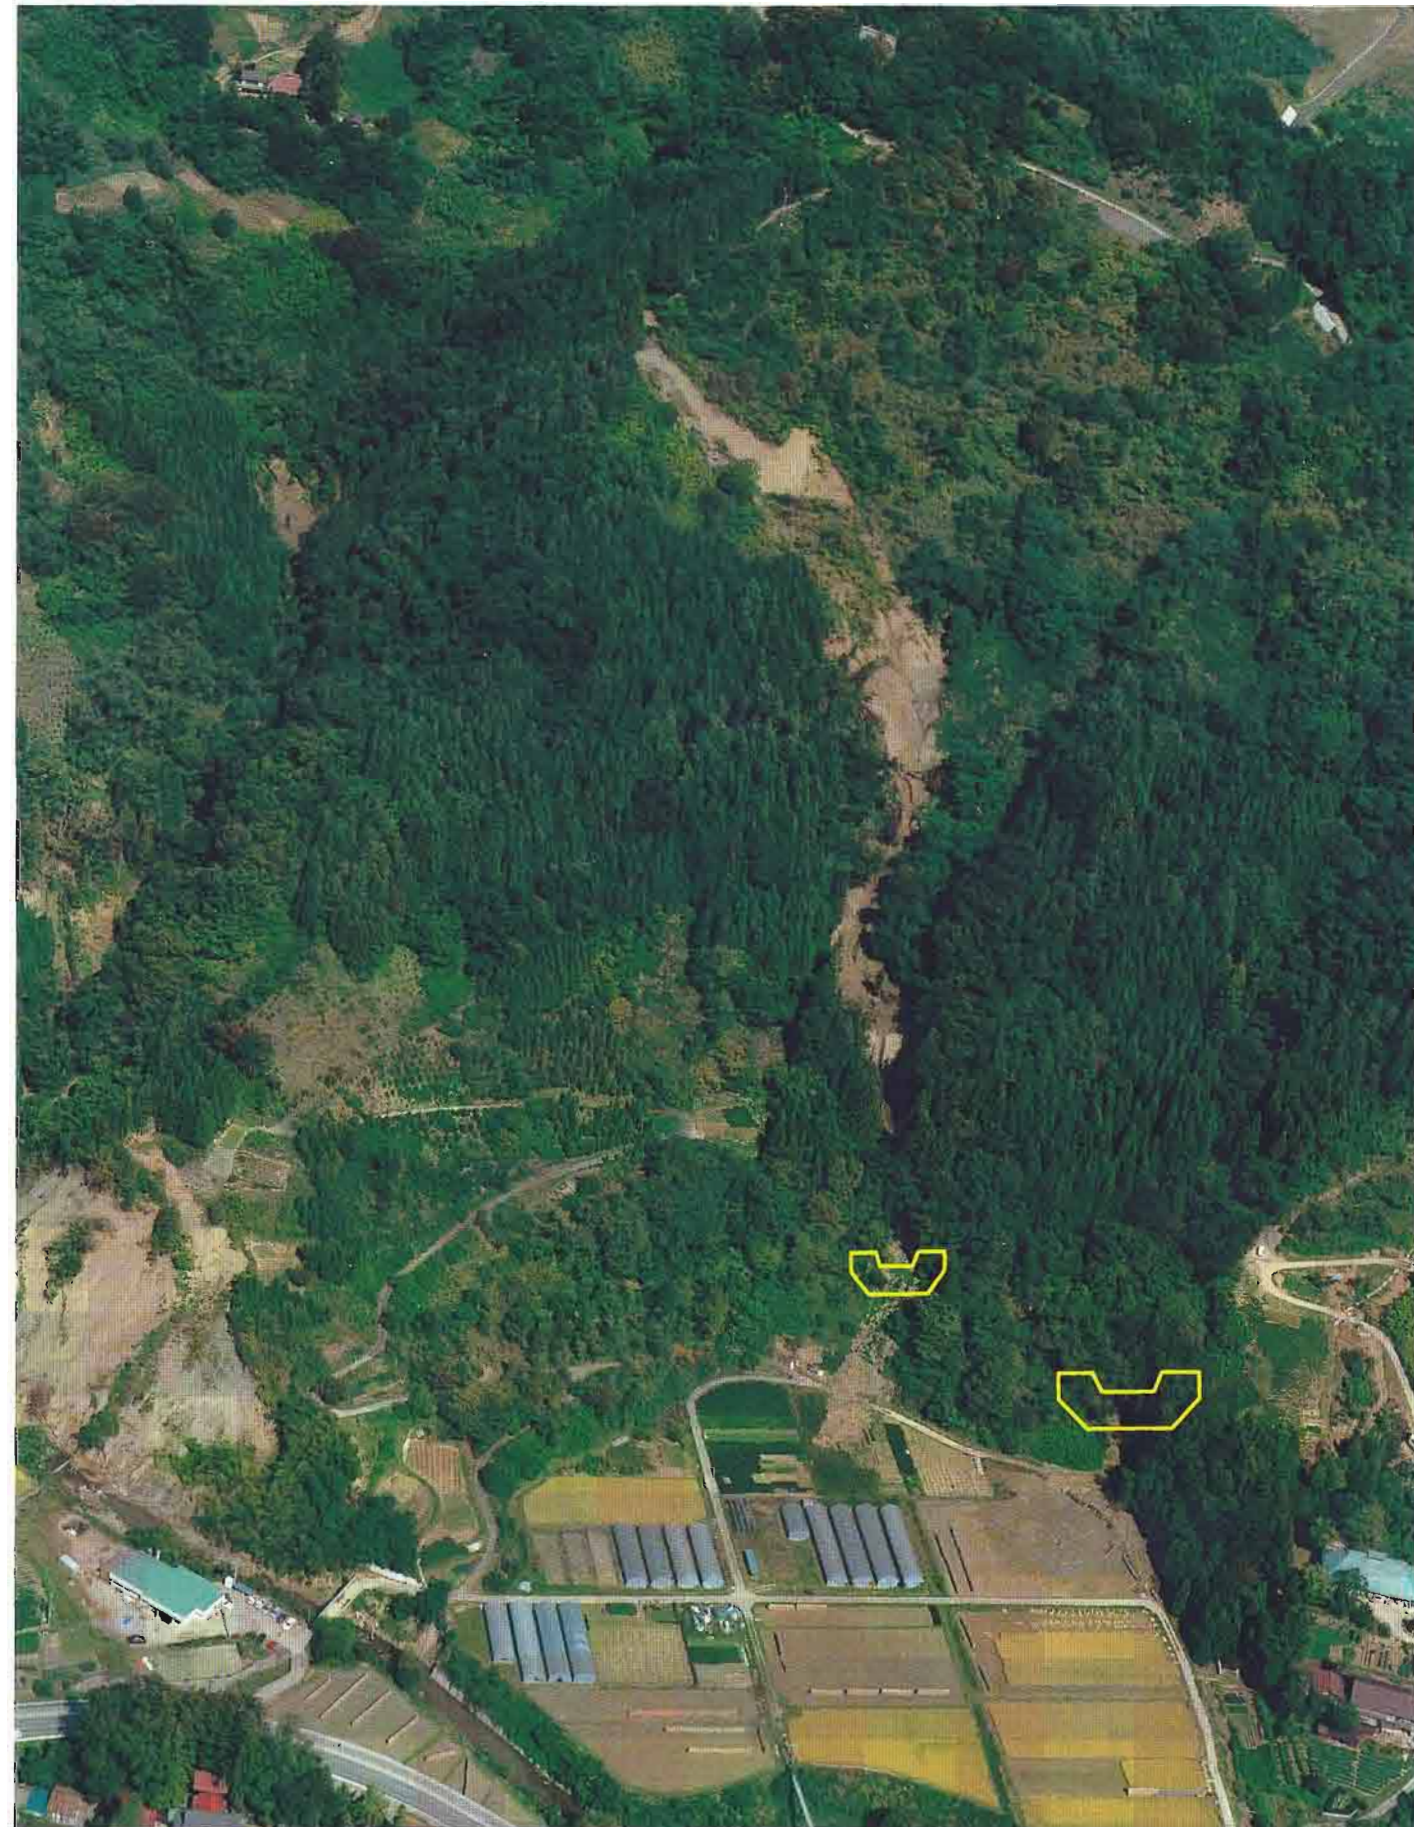
▲地すべり土砂が白山沢を流下した状況

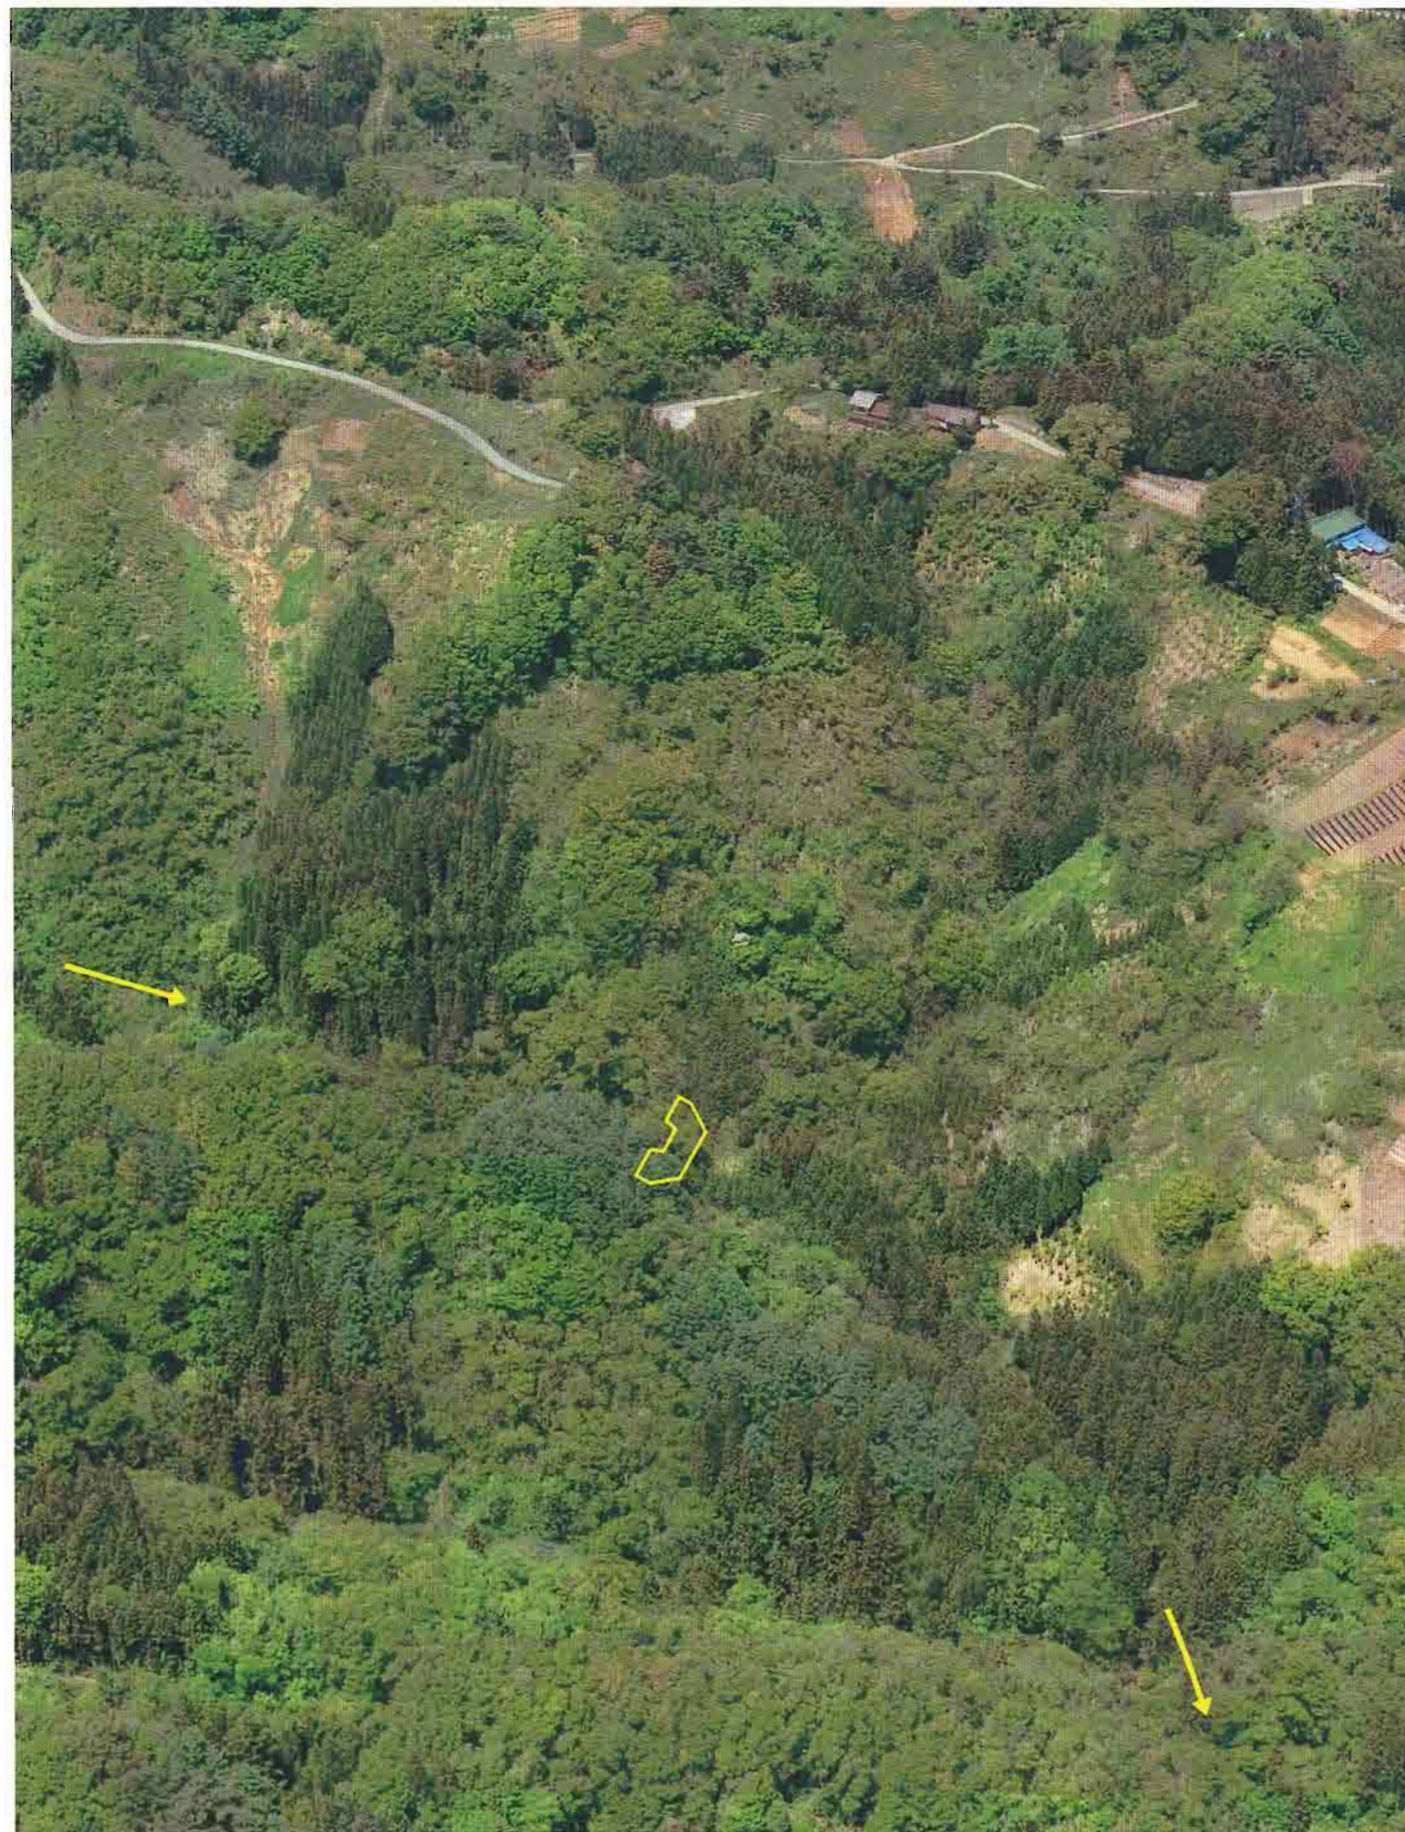
▲山腹崩壊状況

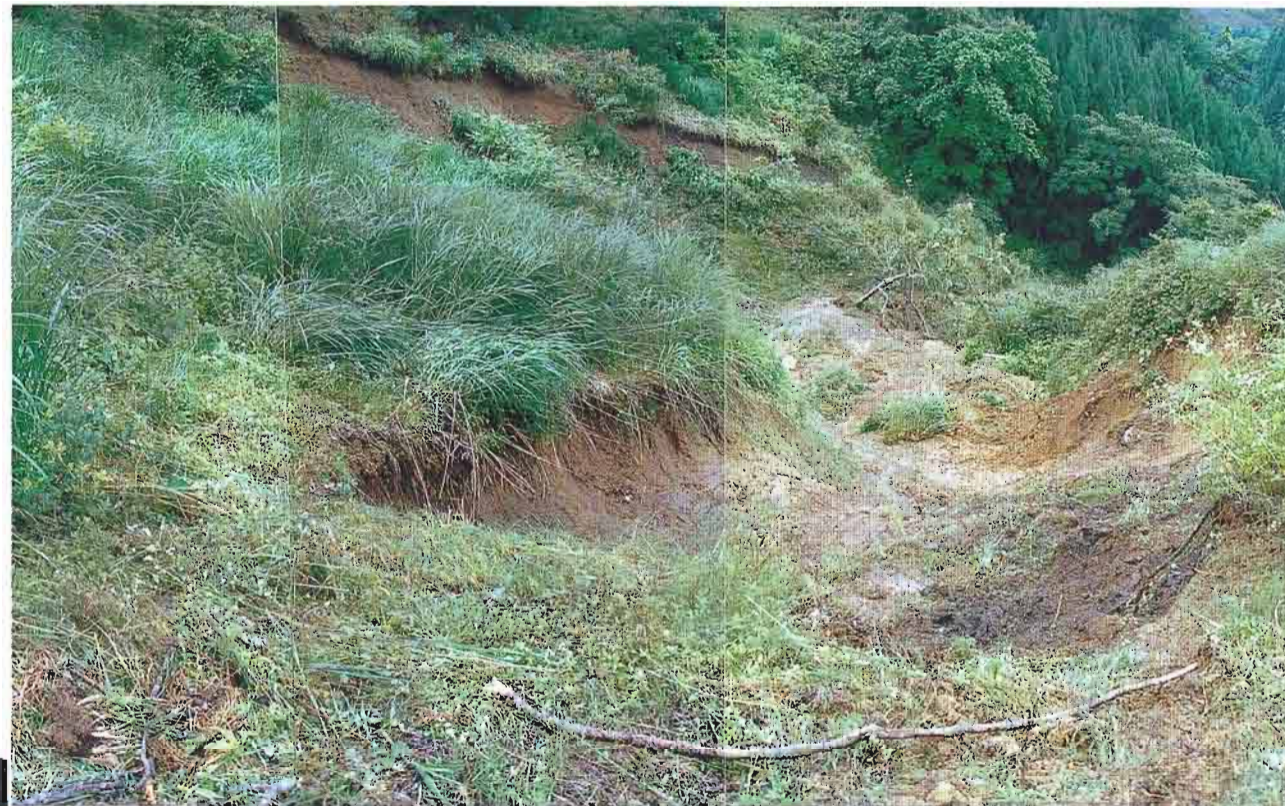
▲山腹崩壊地上部より

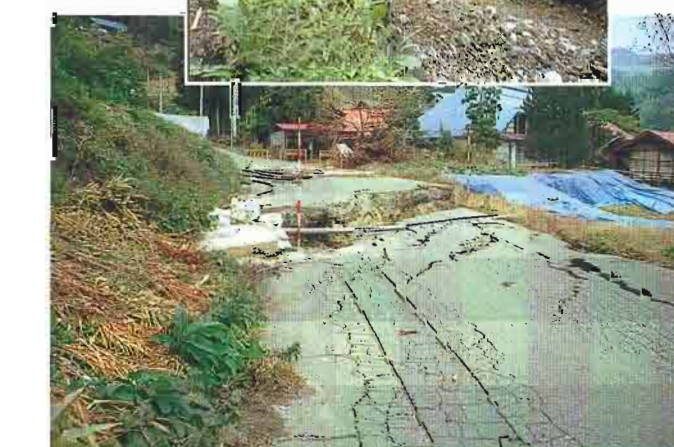
③住宅に迫る亀裂

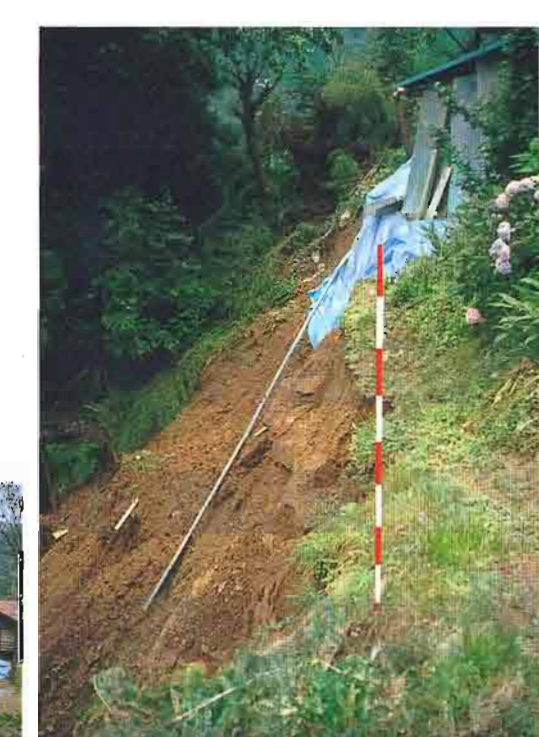
①住宅直下の滑落崖

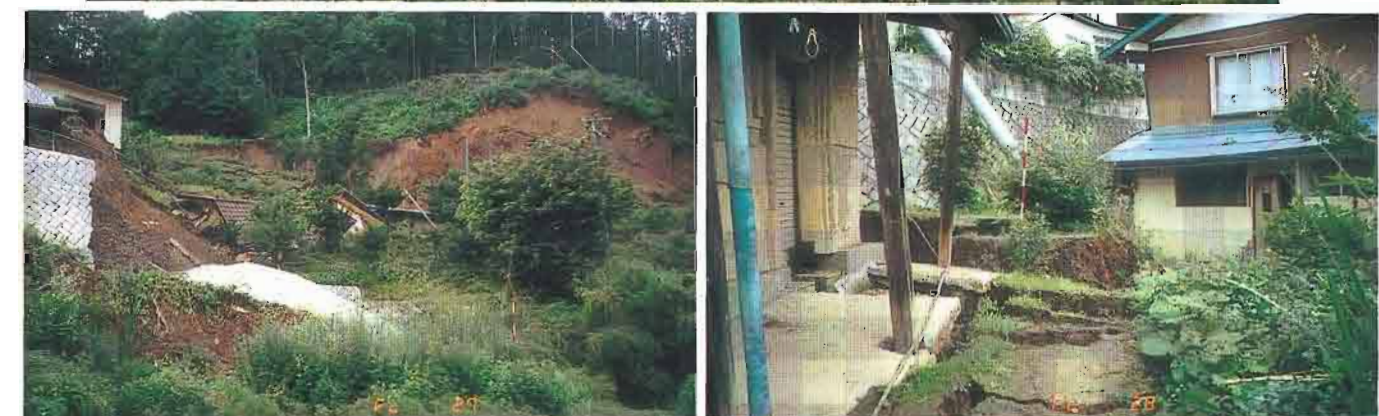
③倒壊した家屋

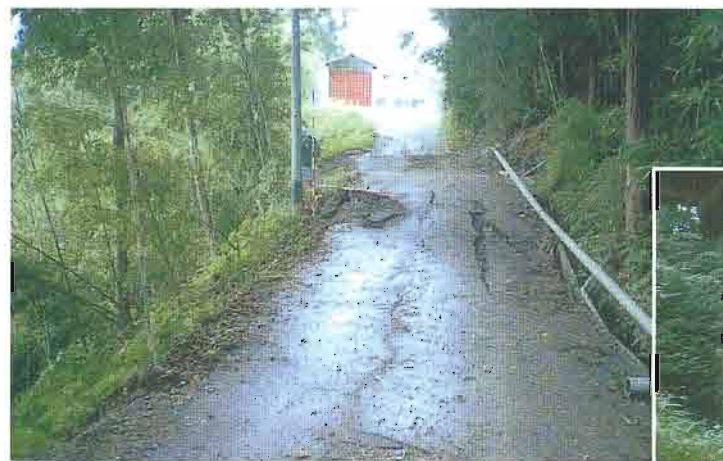
⑩ブロック側方に位置する村道の隆起亀裂

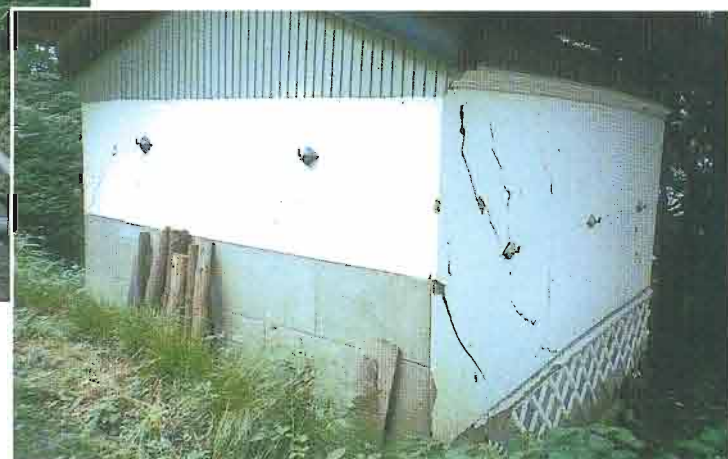
⑪地すべりにより発生した家屋の亀裂

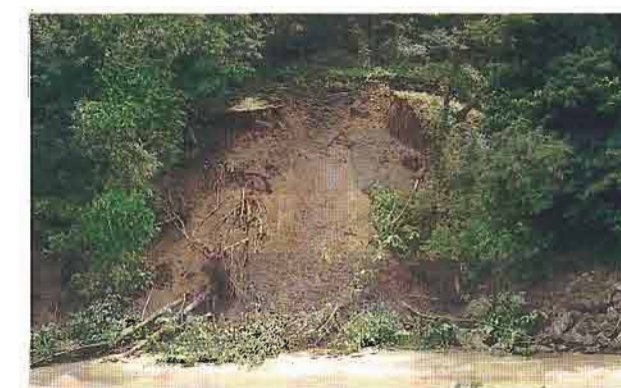
⑨末端部の崩壊状況(両側の護岸工が破壊されている。)

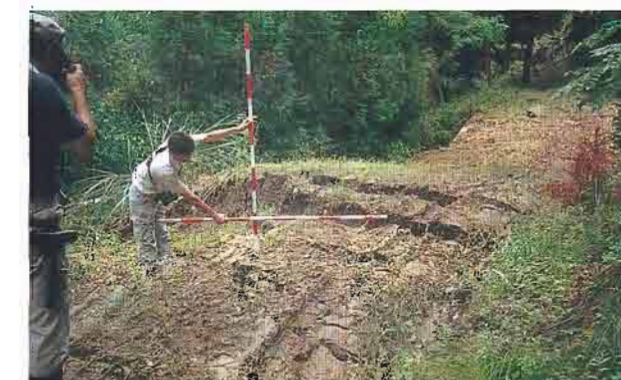
⑩末端部の押し出しによって縦方向に亀裂が発生している

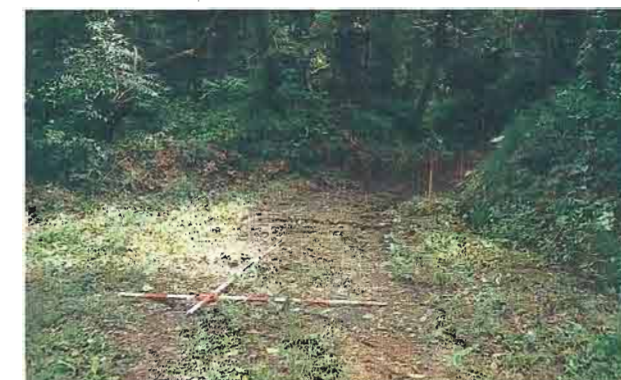
⑩地すべりブロック東側方部の状況(村道に亀裂が発生している)
