北股入沢ネブカ平砂防事業の経緯

～高山地における自然環境に配慮した崩壊対策～

平成 19 年 3 月

長野県 姫川砂防事務所

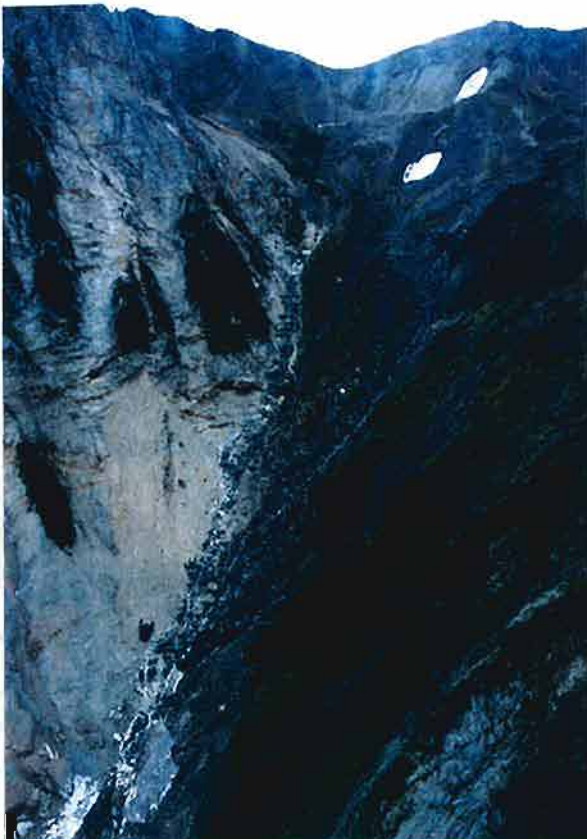
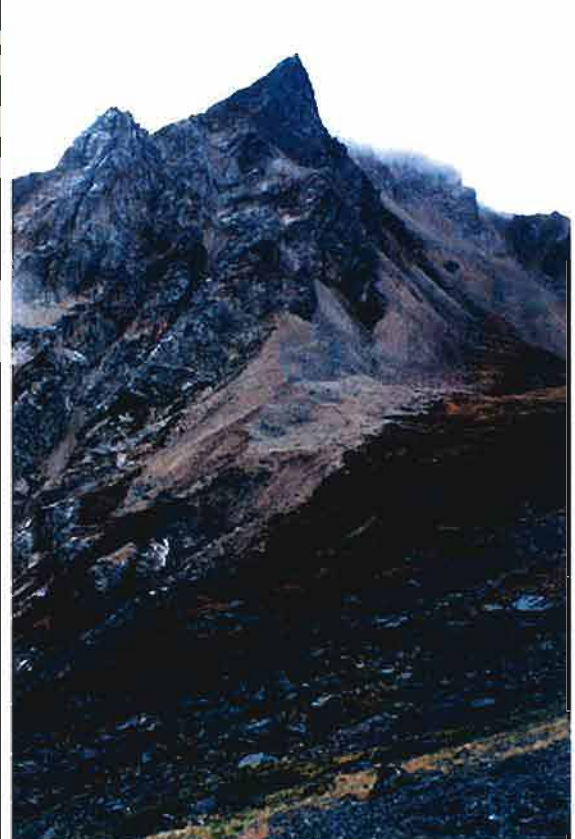
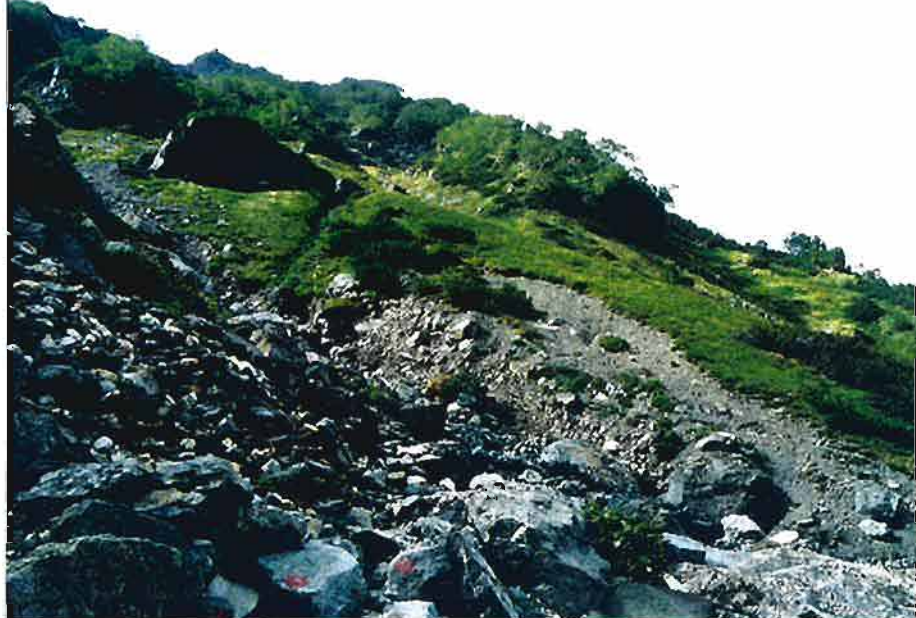
写真 2-1 ネブカ平周辺の地質の状況

本地域には基盤岩の古生層の非変成~弱変成の堆積岩類、中生代の貫入岩の流紋岩、被覆層の第四紀氷成堆積物、崖錐堆積物が分布する。基盤岩は北股入沢の左岸と右岸で大きく異なる(写真 2-1)。左岸側は古生層の頁岩~砂岩であり、右岸側は白色を呈する流紋岩からなる。両層の境界は第四紀氷成堆積物に覆われる河床部にあるため不明であるが、この地層境界が調査地周辺に認められる流紋岩体の貫入方向とは大きく異なることから、断層によって境界されている可能性が高いと考えられる。

左岸側は植生に覆われ部分的な崩壊を除けば比較的安定な状態にあるのに対し、右岸

側は植生が発達せず、岩片が常に崩落する状況にある(写真 2-1)。

<p>・北股入沢を挟んで両岸で岩質が著しく異なる。白色を呈するのが流紋岩で、黒色を呈するのが古生層の頁岩～砂岩。</p>	<p>・風化しやすい流紋岩から常に岩屑が供給されるため、表面に植生は発達しない。</p>
左岸側の崖錐堆積物

<p>・一部で崩壊しているものの、表面には植生が発達し、安定している。</p>

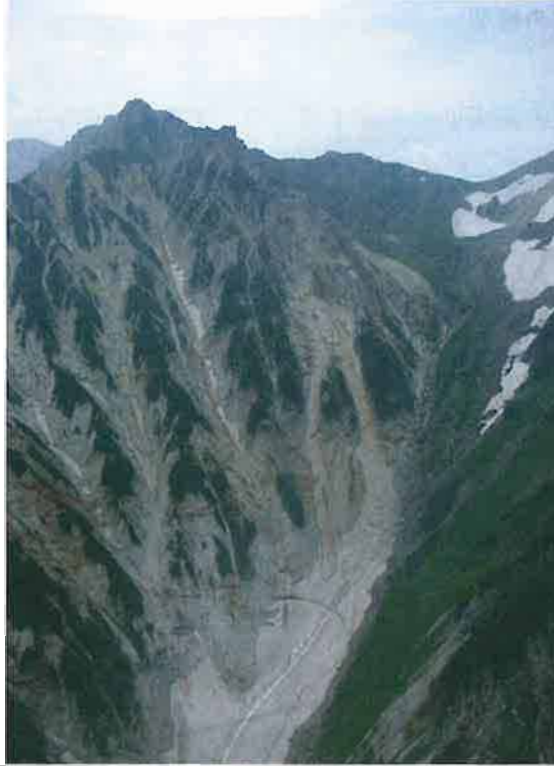
平成 17 年 8 月 11 日

大雪溪上部右岸側において土石崩壊発生

時間最大雨量：21.5mm (8/10 07:00) 日最大雨量：52mm (8/10) (村営白馬頂上小屋での観測)

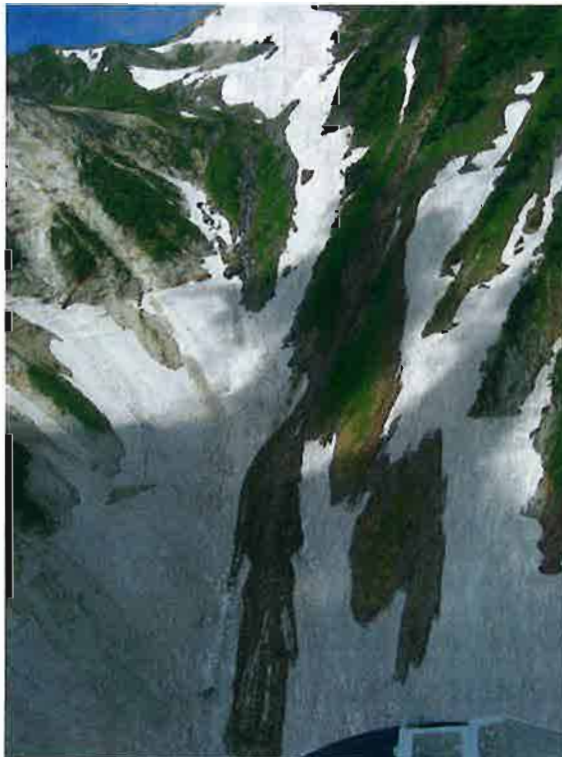
平成 18 年 7 月 22 日

大雪溪上部左岸側において土石流発生

時間最大雨量：16mm (7/21 09:00) 日最大雨量：101mm (7/21) (村営白馬頂上小屋での観測)

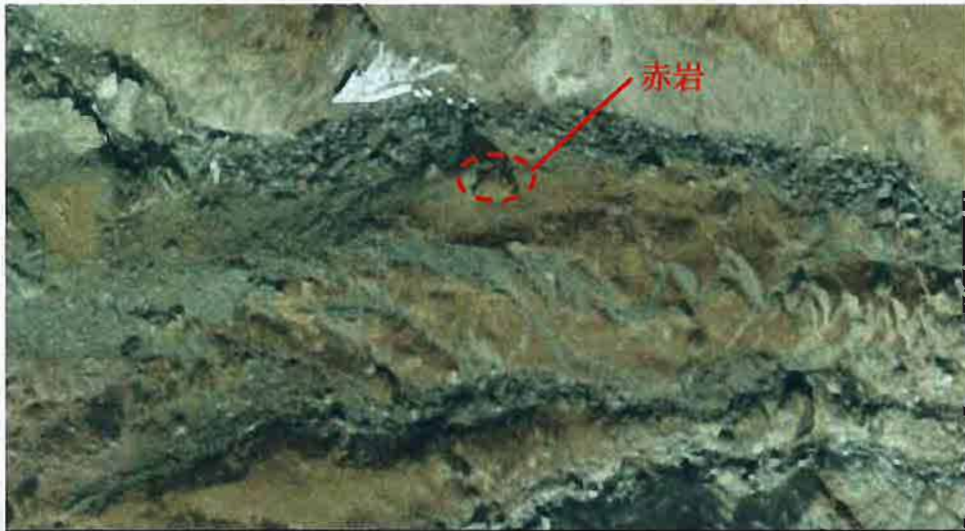
写真 3-1 平成 51 年時の対象地

ネブカ平は赤岩北側の溪流と南側の沢に挟まれた尾根状の地形であり、赤岩と登山道の間はこの時点では植生に覆われている。表流水は、赤岩北側の溪流と南側の沢に流れる形となっている。

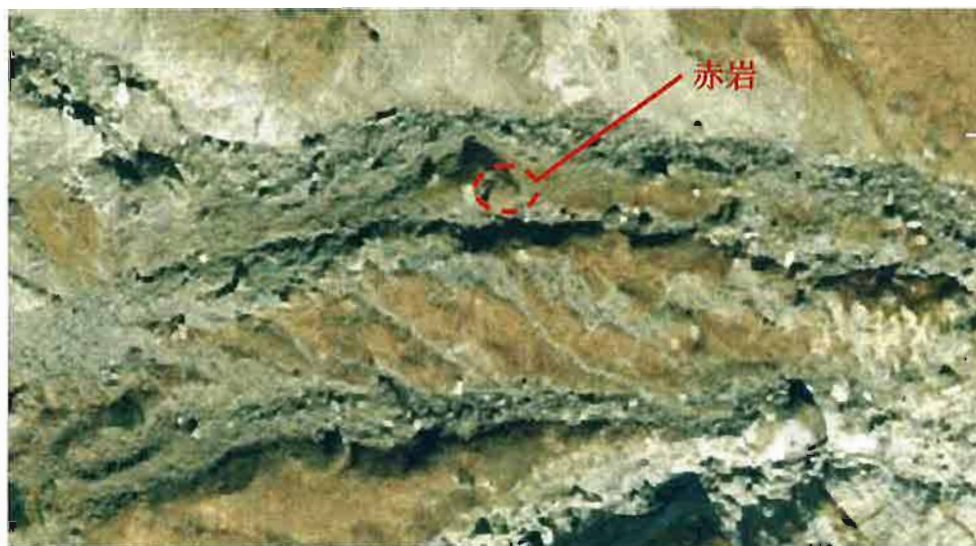
写真 3-2 平成 7 年 (豪雨災害直後) の対象地

平成 7 年 7 月の豪雨に伴い、赤岩の南側に発達したガリーが新たに発生している。このガリーは、豪雨だったために表流水が赤岩北側の溪流と南側の沢に流れることが出来ずに発生したものと思われる。このガリーは土石流として土砂が抜けたのか、徐々に浸食が進んだのかは不明であるが、当時は大雪溪の頭部に土砂の堆積がみられ、この土砂は赤岩南側のガリーから流出した土砂が溜まったものであり、多く生産されたことが考えられる。

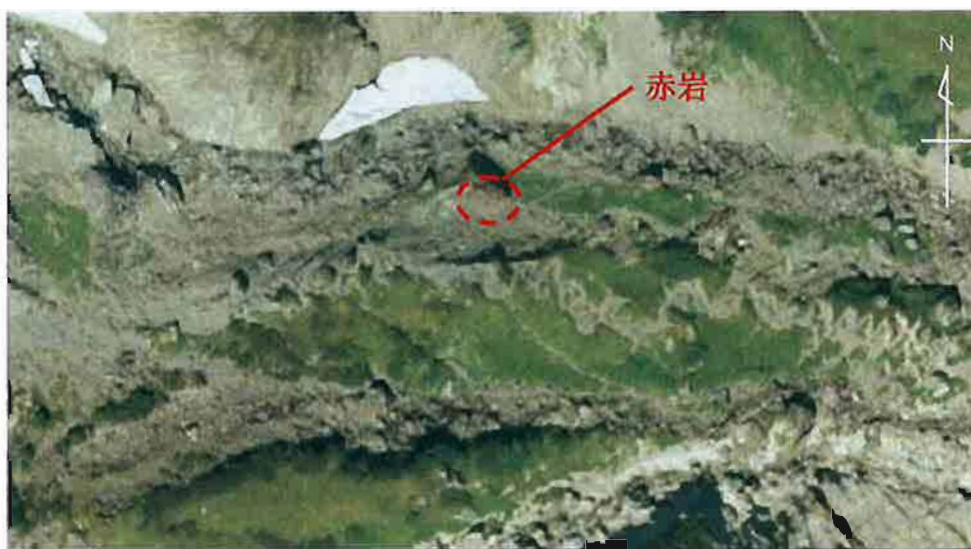
写真 3-3 平成 11 年の対象地

赤岩の南側に発生したガリーは赤岩周辺部が著しく拡大しており、横断方向の浸食崖の後退が進んでいる。ここから、恒常的に土砂が生産されていたものと推測できる。

一方、赤岩より上方(西側)は浸食崖のエッジが不明瞭となっている。これは、赤岩上方が比較的縦断勾配が緩く、周辺の土砂がガリーに供給されたために埋没しつつあることが考えられる。

以上のように対象地は、平成 7 年の豪雨により崩壊地が発生し、この時に上方からの流水が流入する水みちが形成された。そのため、その後の降雨時に発生する表流水が水みちに導かれて崩壊地へ流入することとなり、崩壊地の床部を浸食していくこととなった。それに伴い崩壊地周縁部の浸食崖が後退し、浸食崩壊地の拡大が進行していった。

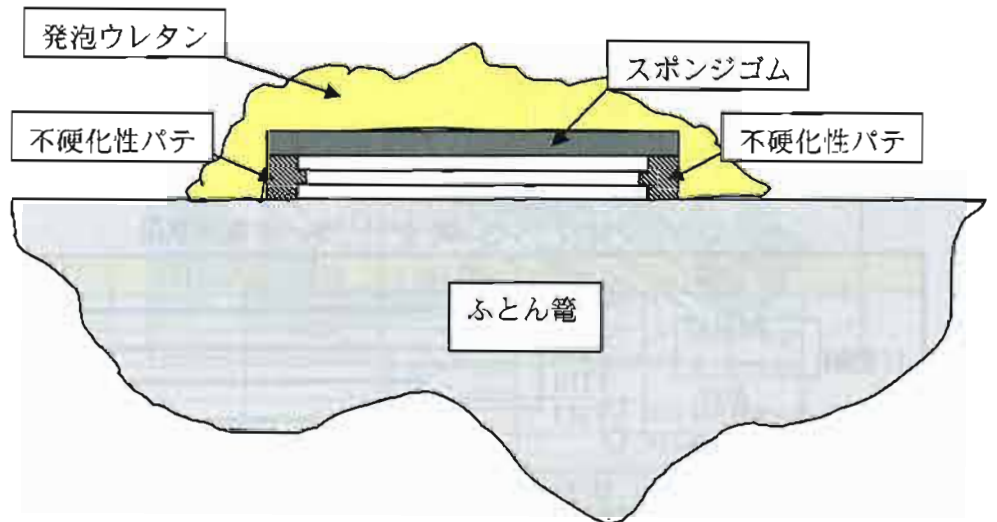
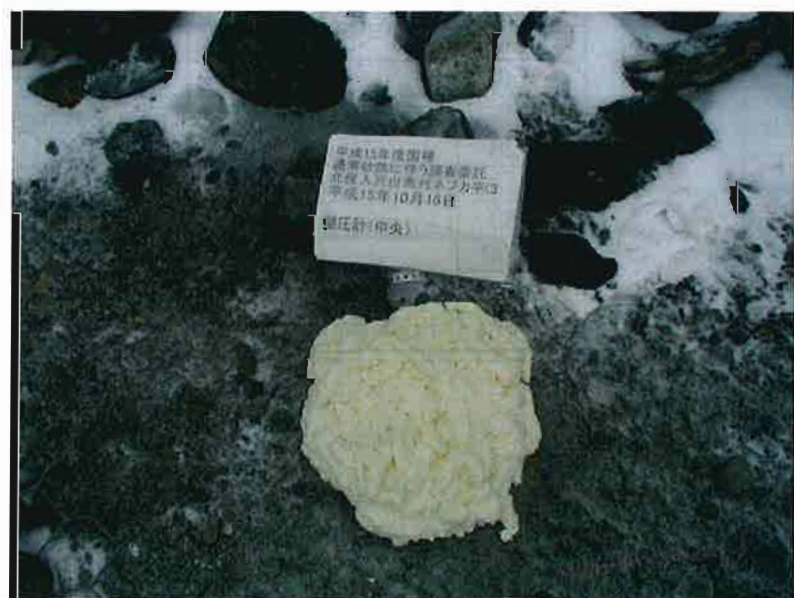
図 4-25 雪圧計の凍結対策状況

雪圧計については、設置当初から計測結果には目立った変化が確認されなかった。これは、冬期においては雪圧計のセンサー部の上方に氷盤が形成され、積雪による荷重を遮ったことが要因となっている可能性がある。このため、雪圧計から積雪への熱の伝導を低下させ、氷盤が形成されないようにすることを期待して、図 4-25 に示したように、雪圧計を熱伝導率の低い材質で覆うこととした。

しかし、対策後も計測結果には目立った変化が確認されなかった。なお、同時に測定を実施している雪圧計の上面の温度は、対策後も -20°C 以下を示すことがあったため、雪圧計を熱伝導率の低い材質で覆うだけでは、完全に熱を遮断することができなかったと考えられる。

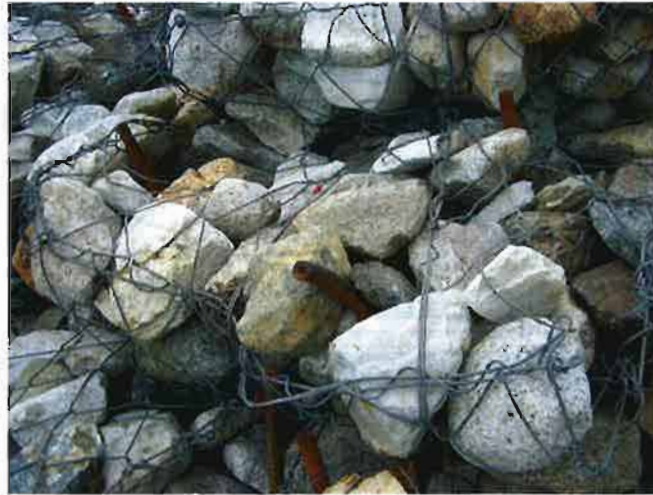
写真 4-3 赤岩直下の横工 (3) の状況 (H17. 8. 17 撮影)

横工 (3) の赤岩直下に位置する部分については、写真 4-3 に示したように一部に破損が見られた。このため、平成 17 年、平成 18 年の 2 ヶ年に渡って点間距離の測定を実施したところ、表 4-18、図 4-27 に示したように 1 年間で点間距離が 15cm 以上変化した箇所が複数に見られた。これは、横工 (3) が変位していることを示していると考えられるため、新たな対策工を実施するとともに、今後も引き続き横工 (3) の監視を行うことが重要である。

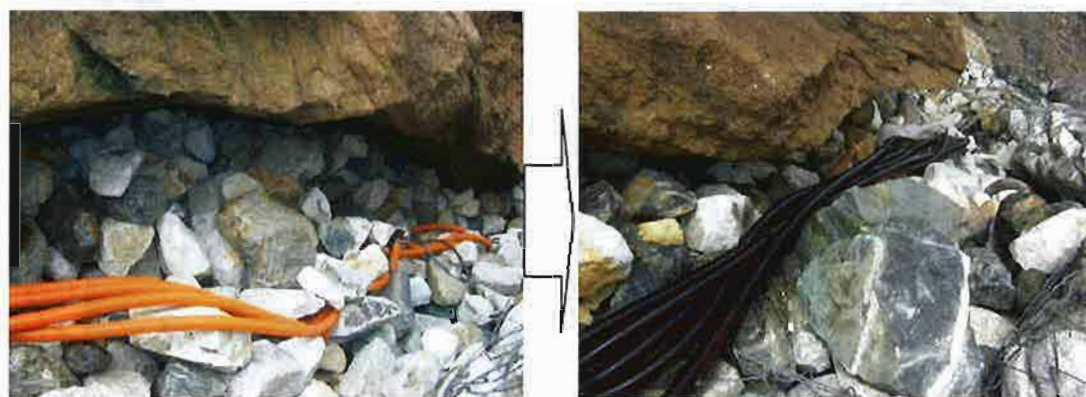
写真 5-5 アウター管の着色の状況

計器配線の OUTER 管は、当初施工中に作業員が足を取られないよう注意を喚起するためオレンジ色としていたが、登山者からの視線に配慮し、これを黒色に着色した。アウター管の着色前後の状況を写真 5-5 に示す。

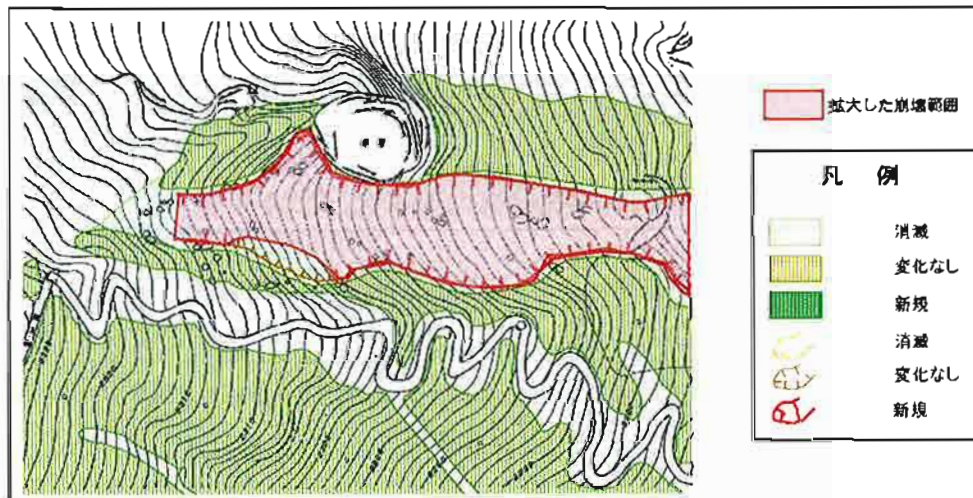
1) 昭和 51 年→平成 7 年

緊急対策を施した平成 7 年の崩壊発生箇所は、昭和 51 年の段階では、植生に覆われており、崩壊地としての様相はない。しかし、平成 7 年の段階では、赤岩上方の小崩壊等により上方域の水みちに変化が生じ、赤岩南側に表流水が集中しやすい状況が形成されている。そのため、赤岩南側において崩壊およびこれに起因する土石流が発生したのと思われ、ガリー状の崩壊地が形成されている。

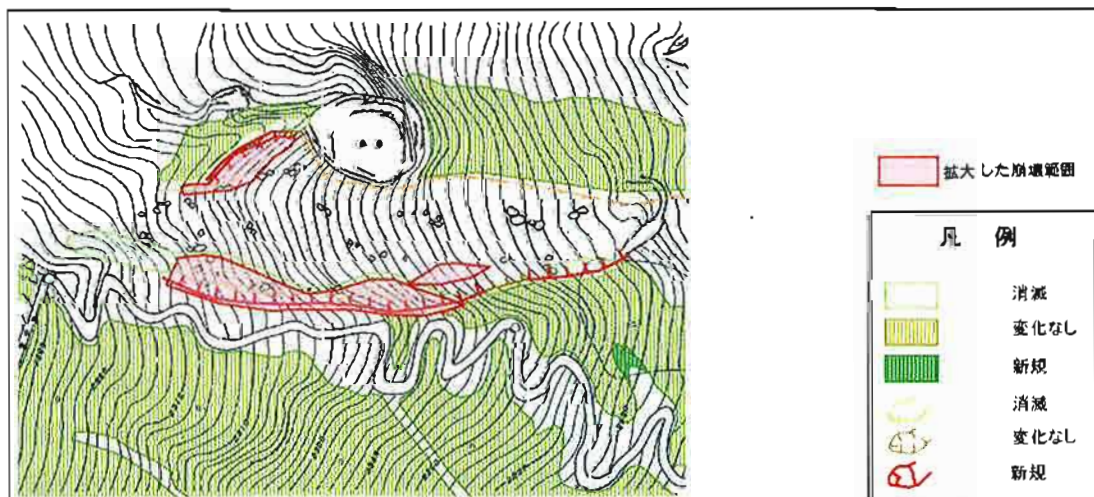
2) 平成 7 年→平成 11 年

赤岩周辺で平成 7 年に発生したガリー状の崩壊地は、平成 11 年にかけて横断方向に拡大している。その拡大状況は、赤岩上方では周辺からの流入土砂などでガリーが不明瞭となったが、赤岩周辺では大きく拡大しており、平成 11 年の段階では明瞭な崩壊地となっている。

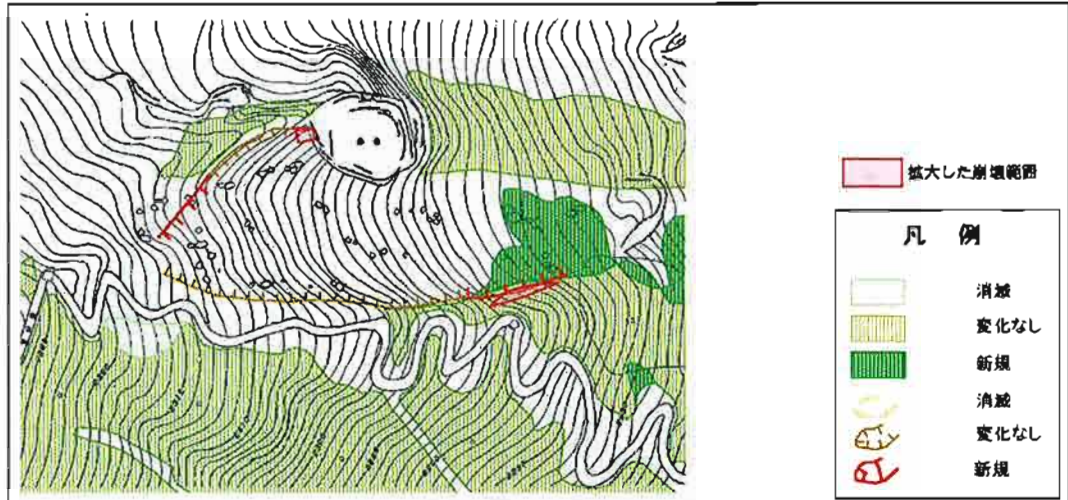
3) 平成 11 年→平成 17 年

赤岩周辺の崩壊地は平成 11 年から平成 17 年にかけて若干拡大したが、その拡大量は平成 7 年から平成 11 年にかけて発生したものと比べると非常に小さい。また、赤岩下方のガリー状の崩壊は、その幅を狭めている。

しかし、緊急対策工の施工が開始された平成 13 年以降の状況が反映された 3) 平成 11 年→平成 17 年では、浸食が抑制され崩壊地の拡大は比較的鈍化している。
