路線名: 中房川(仮称)

路線番号: 0-1

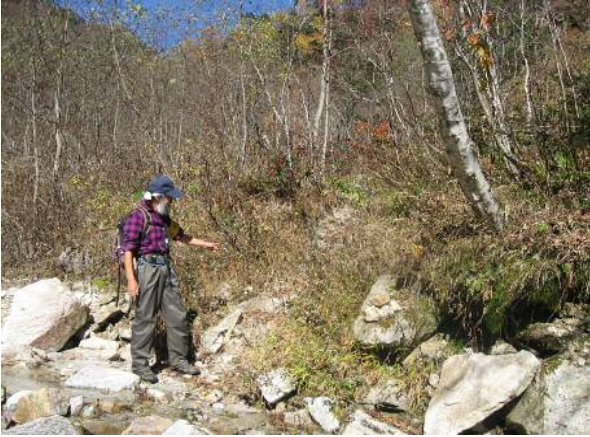
写真番号	9	撮影日	H25.10.28
	施設名	登山道状況		
	緯度	36.410800		
	経度	137.730867		
	概況	河川敷からの入口部 わかりにくい

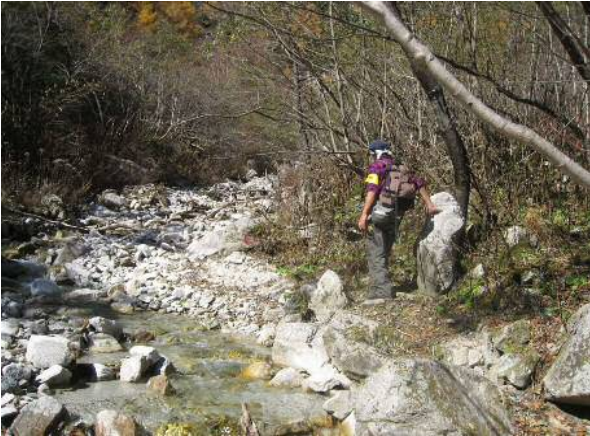
写真番号	10	撮影日	H25.10.28
	施設名	ペンキ目印		
	緯度	36.415533		
	経度	137.727267		
	概況	健全である

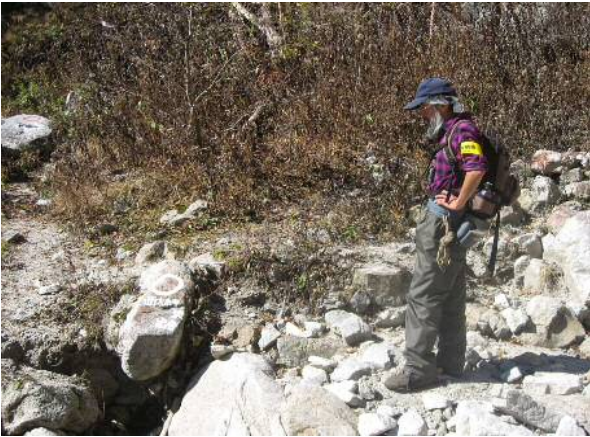
写真番号	11	撮影日	H25.10.28
	施設名	ペンキ目印		
	緯度	36.416817		
	経度	137.726200		
	概況	健全である

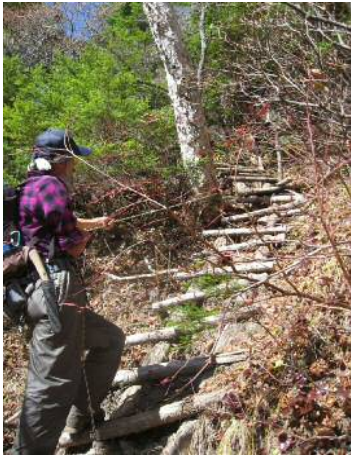
写真番号	12	撮影日	H25.10.28
	施設名	ハシゴ		
	緯度	36.418500		
	経度	137.725217		
	概況	健全である
