施設名：馬ノ背大平山線

施設番号：0-1

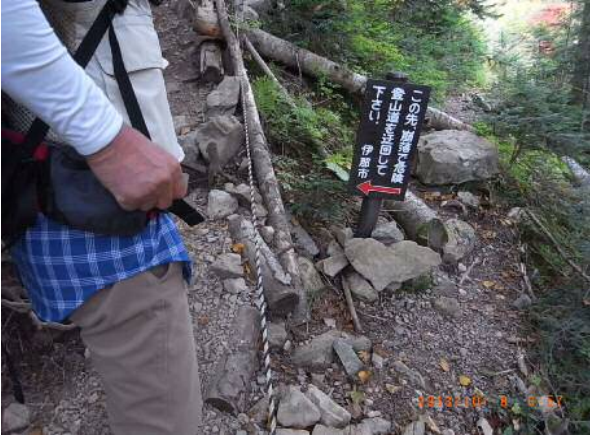
写真番号	9	撮影日	H25.10.8
	施設名	迂回路看板・規制ロープ		
	緯度	35.735550		
	経度	138.197933		
	概況	健全である。

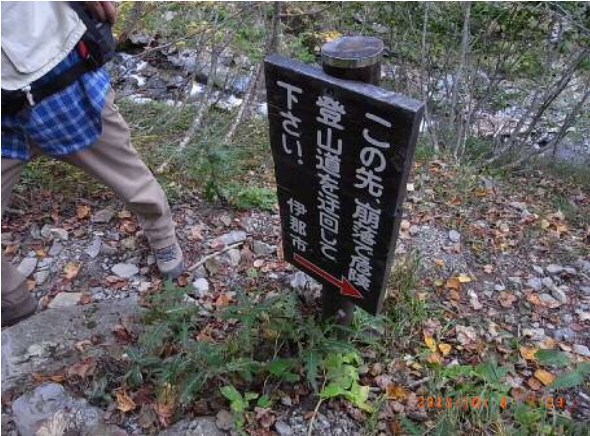
写真番号	10	撮影日	H25.10.8
	施設名	迂回路看板		
	緯度	35.734200		
	経度	138.197567		
	概況	健全である。

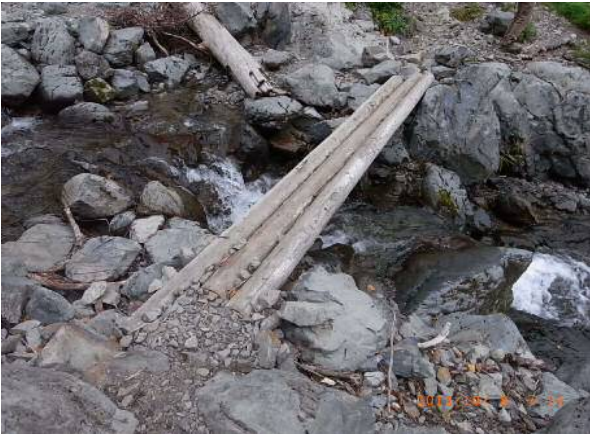
写真番号	11	撮影日	H25.10.8
	施設名	丸太橋		
	緯度	35.733800		
	経度	138.196933		
	概況	健全である。

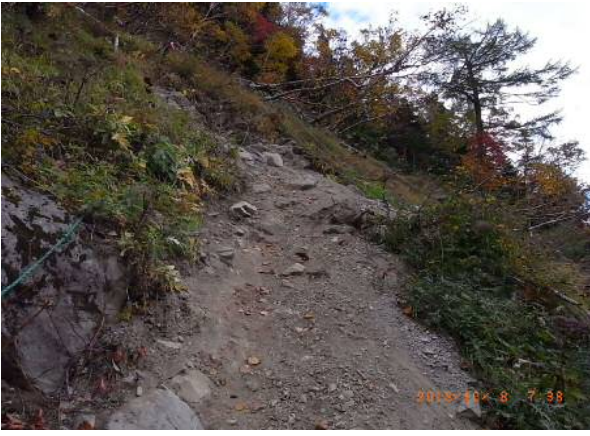
写真番号	12	撮影日	H25.10.8
	施設名	登山道状況・緑ロープ		
	緯度	35.732600		
	経度	138.195333		
	概況	土砂流出跡あり。
