路線名：権現山線

路線番号：0-1

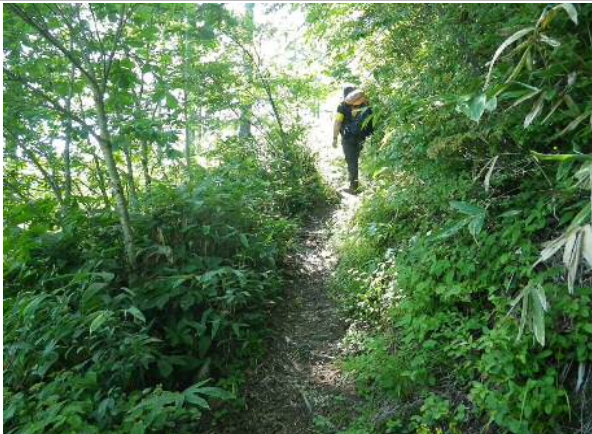
写真番号	13	撮影日	H25.9.19
	施設名	登山道状況		
	緯度	35.812400		
	経度	137.897850		
	概況	健全である。

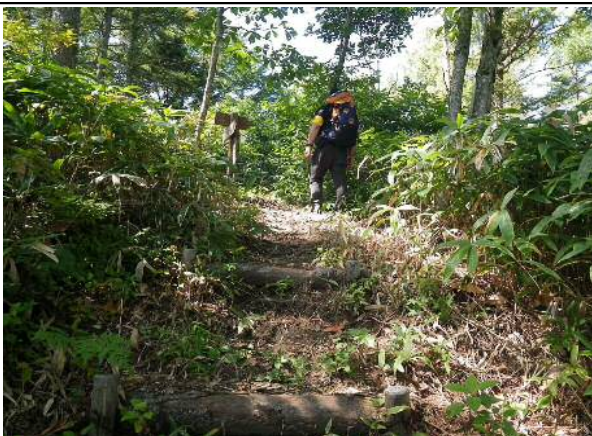
写真番号	14	撮影日	H25.9.19
	施設名	登山道状況		
	緯度	35.812950		
	経度	137.894483		
	概況	健全である。

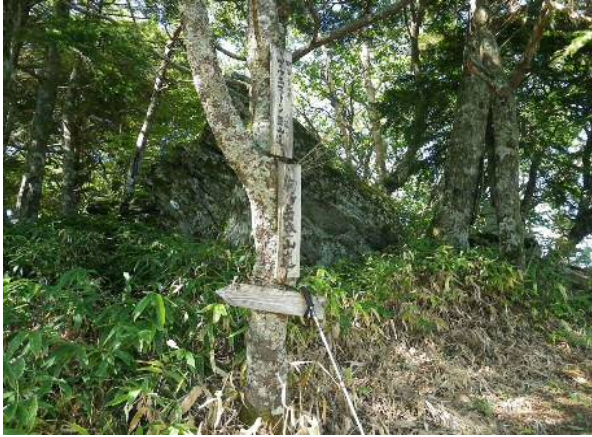
写真番号	21	撮影日	H25.9.19
	施設名	道標		
	緯度	35.812517		
	経度	137.889650		
	概況	健全である。

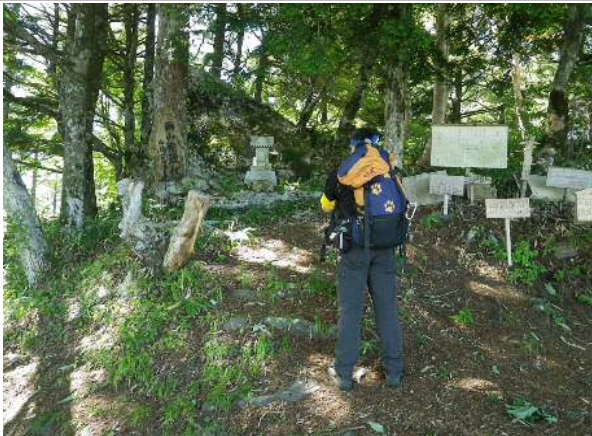
写真番号	22	撮影日	H25.9.19
	施設名	権現様		
	緯度	35.812550		
	経度	137.889667		
	概況	健全である。

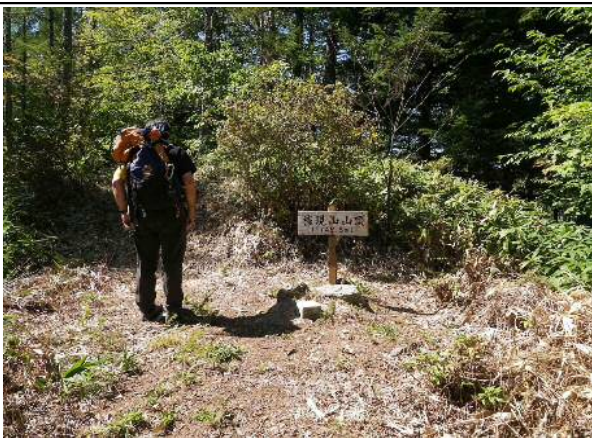
写真番号	23	撮影日	H25.9.19
	施設名	標識 権現山		
	緯度	35.812533		
	経度	137.889333		
	概況	健全である。

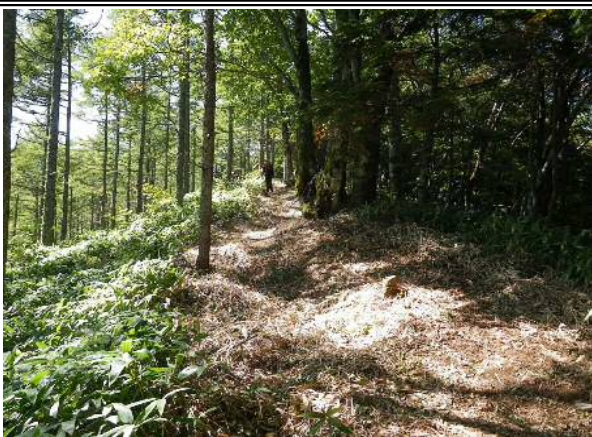
写真番号	24	撮影日	H25.9.19
	施設名	登山道状況		
	緯度	35.812300		
	経度	137.887550		
	概況	支障木伐採跡あり。 健全である。

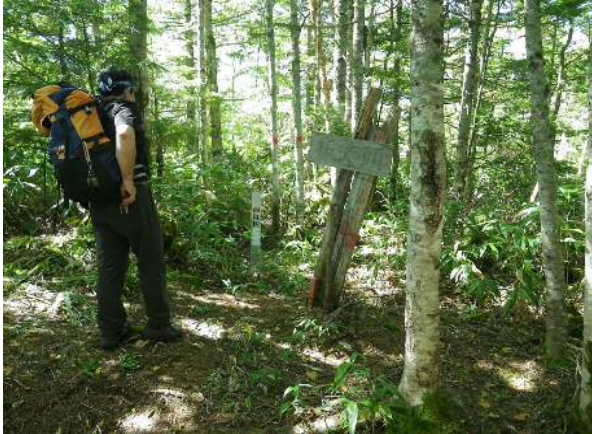
写真番号	29	撮影日	H25.9.19
	施設名	標識 板沢の頭		
	緯度	35.807817		
	経度	137.871333		
	概況	健全である。		
 	写真番号	30	撮影日	H25.9.19
	施設名	入会標識		
	緯度	35.806133		
	経度	137.870383		
	概況	健全である。

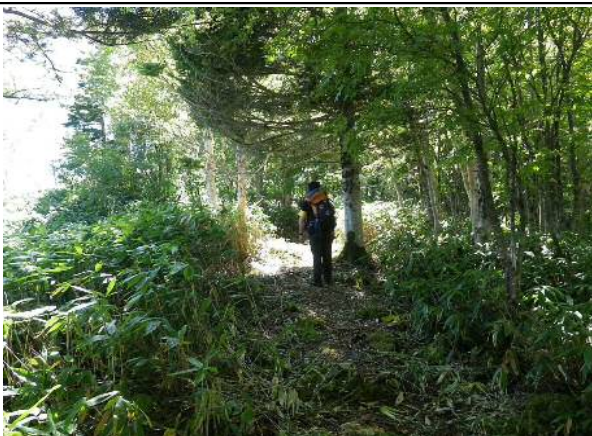
写真番号	31	撮影日	H25.9.19
	施設名	登山道状況		
	緯度	35.805333		
	経度	137.869750		
	概況	健全である。

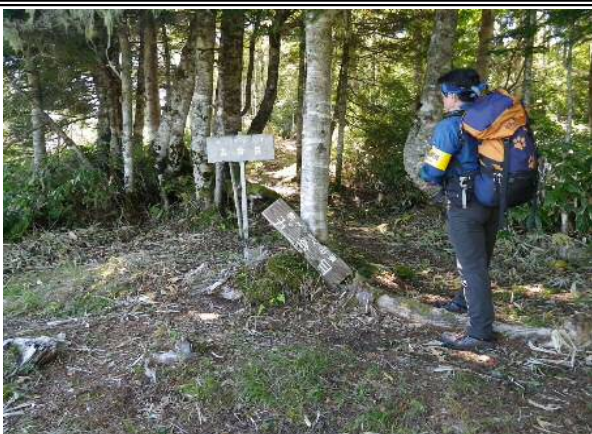
写真番号	32	撮影日	H25.9.19
	施設名	道標 五合目		
	緯度	35.804617		
	経度	137.869533		
	概況	旧道標？落下破損。 健全である。

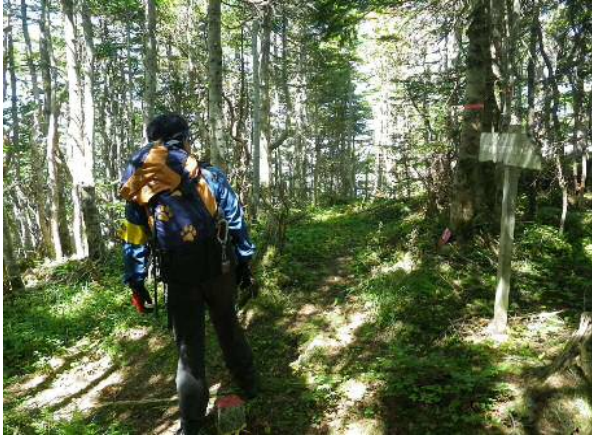
写真番号	41	撮影日	H25.9.19
	施設名	道標		
	緯度	35.805933		
	経度	137.851050		
	概況	健全である。

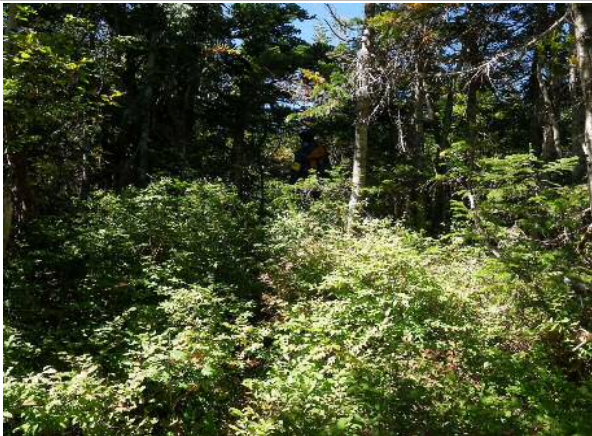
写真番号	42	撮影日	H25.9.19
	施設名	登山道状況		
	緯度	35.805350		
	経度	137.848233		
	概況	やや雑木あり。 健全である。

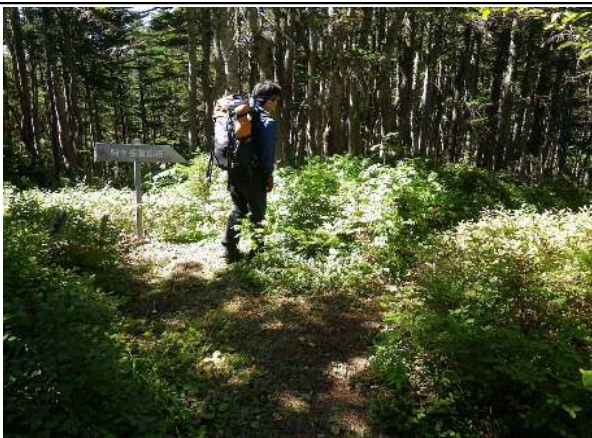
写真番号	43	撮影日	H25.9.19
	施設名	道標		
	緯度	35.805450		
	経度	137.845683		
	概況	健全である。

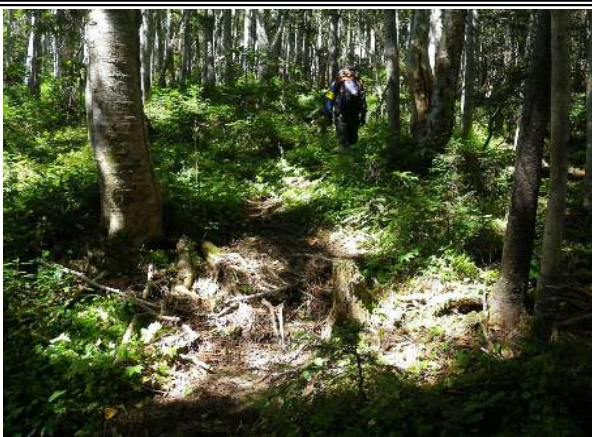
写真番号	44	撮影日	H25.9.19
	施設名	登山道状況		
	緯度	35.805300		
	経度	137.842917		
	概況	表土侵食あり。

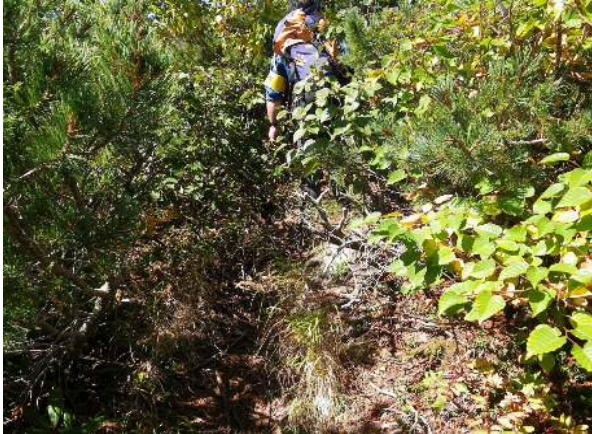
写真番号	49	撮影日	H25.9.19
	施設名	登山道状況		
	緯度	35.807467		
	経度	137.834483		
	概況	ハイマツ深い。 健全である。

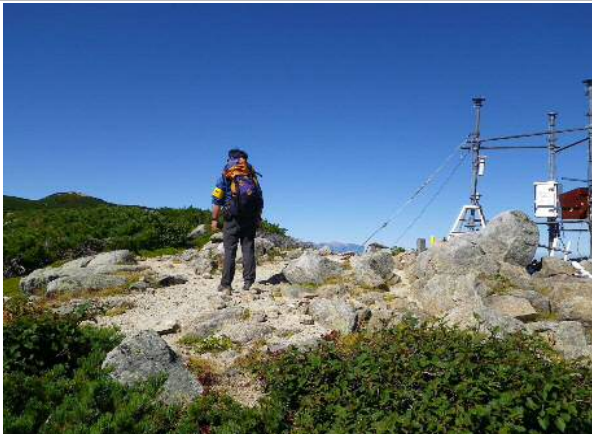
写真番号	50	撮影日	H25.9.19
	施設名	将棊の頭		
	緯度	35.807750		
	経度	137.834050		
	概況	健全である。

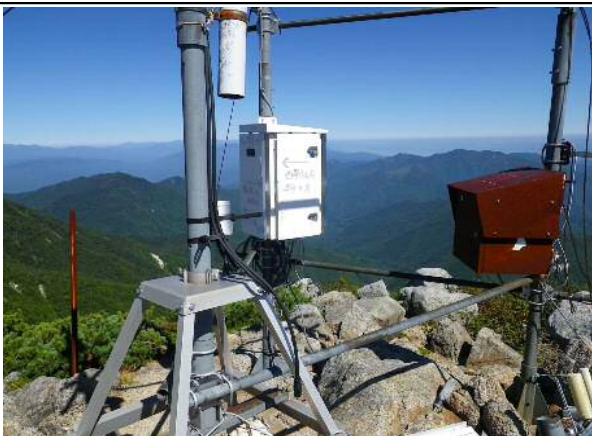
写真番号	51	撮影日	H25.9.19
	施設名	道標		
	緯度	35.807767		
	経度	137.833967		
	概況	マジック。 健全である。

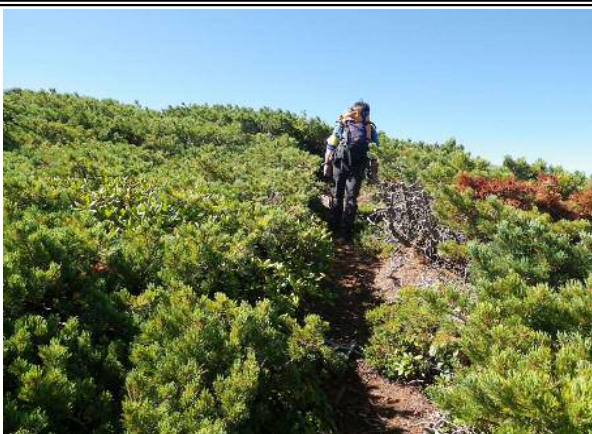
写真番号	52	撮影日	H25.9.19
	施設名	登山道状況		
	緯度	35.806983		
	経度	137.832700		
	概況	ハイマツ枯あり。
