路線名：前常念岳線(仮称)

路線番号:0-2

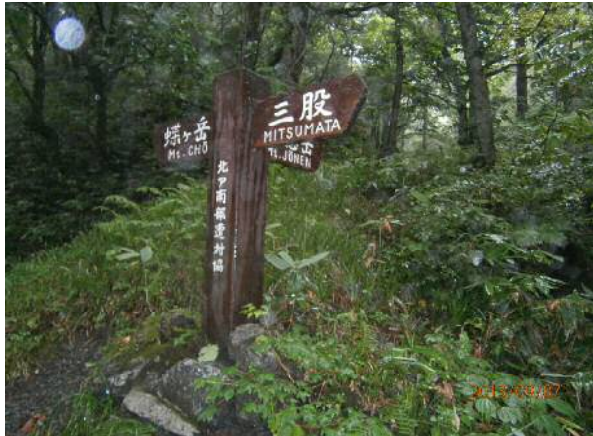
写真番号	5	撮影日	H25.9.7
施設名	道標		
緯度	36.303483		
経度	137.756667		
概況	分岐 健全である。

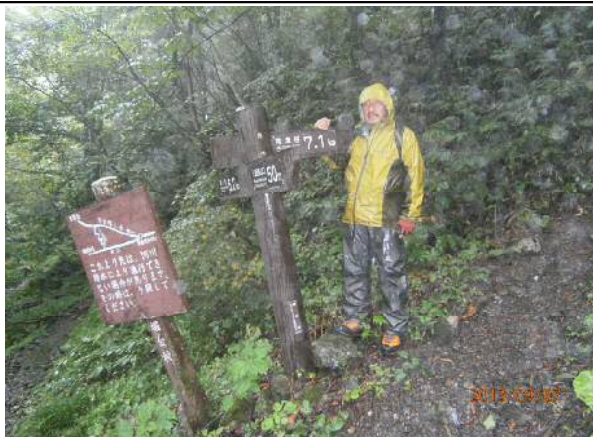
写真番号	6	撮影日	H25.9.7
施設名	道標・案内図		
緯度	36.303500		
経度	137.756583		
概況	分岐 健全である。

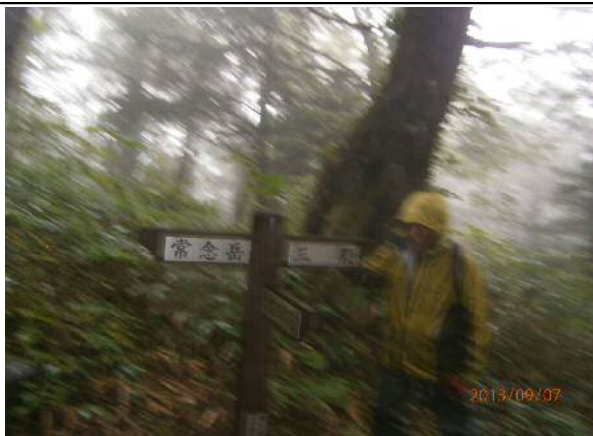
写真番号	7	撮影日	H25.9.7
施設名	道標		
緯度	36.304733		
経度	137.752700		
概況	健全である。

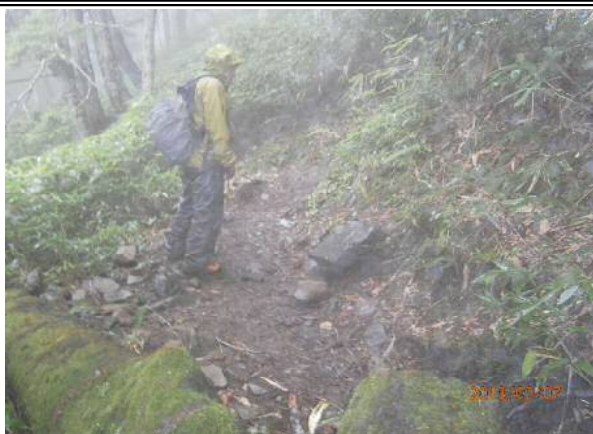
写真番号	8	撮影日	H25.9.7
施設名	登山道状況		
緯度	36.309617		
経度	137.748217		
概況	健全である。
