施設名：易老岳線(仮)

施設番号:0-2

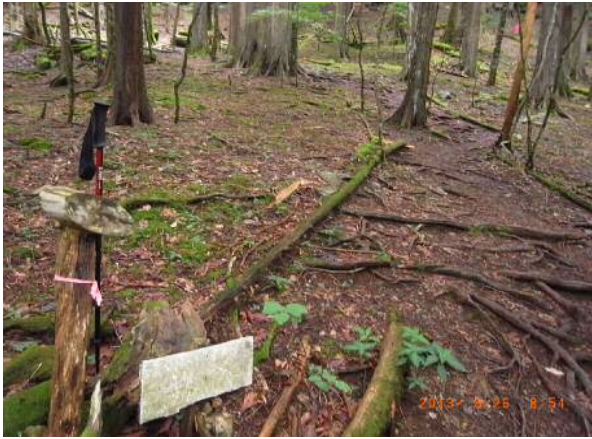
写真番号	9	撮影日	H25.8.26
	施設名	道標		
	緯度	35.373717		
	経度	138.088900		
	概況	破損・落下している。

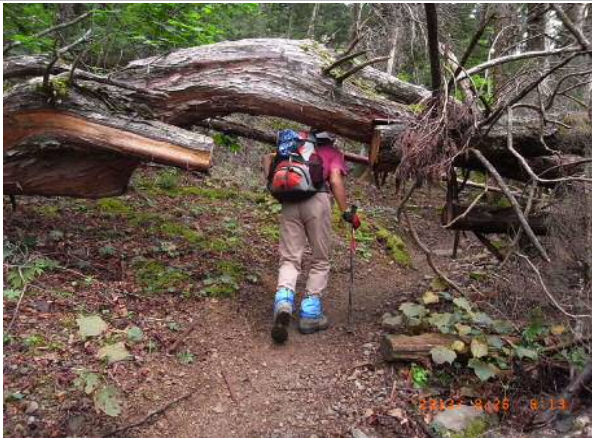
写真番号	10	撮影日	H25.8.26
	施設名	倒木		
	緯度	35.373333		
	経度	138.092450		
	概況	歩行には問題なし。

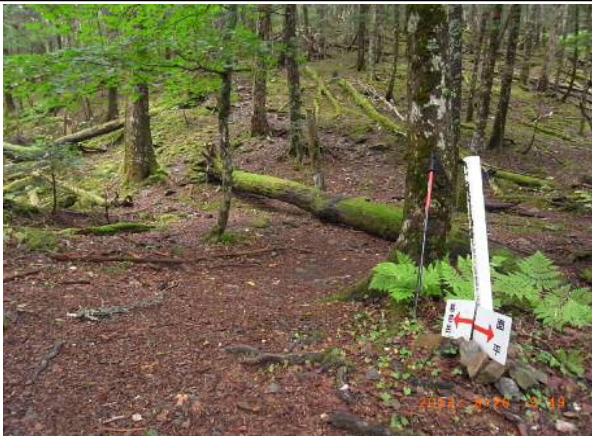
写真番号	11	撮影日	H25.8.26
	施設名	道標		
	緯度	35.370883		
	経度	138.094417		
	概況	破損・落下している。

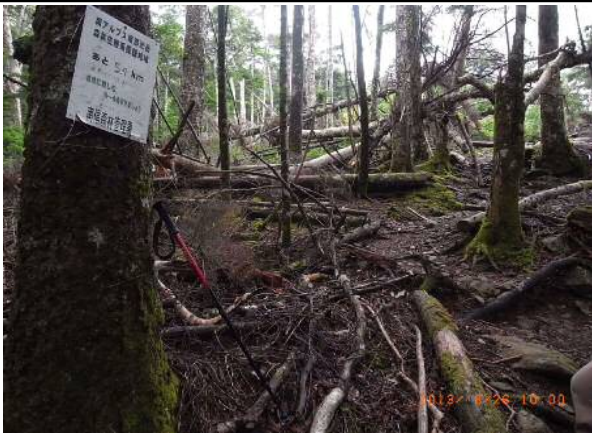
写真番号	12	撮影日	H25.8.26
	施設名	道標		
	緯度	35.369717		
	経度	138.095433		
	概況	健全である。

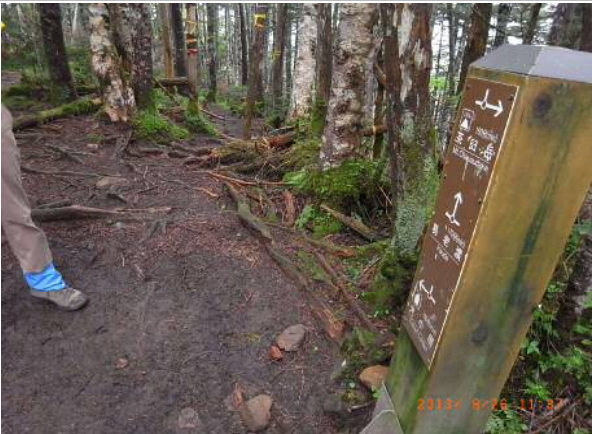
写真番号	17	撮影日	H25.8.26
	施設名	登山道状況		
	緯度	35.363000		
	経度	138.104250		
	概況	足場狭い。 注意が必要。
