路線名：摺古木山線

路線番号：0-2

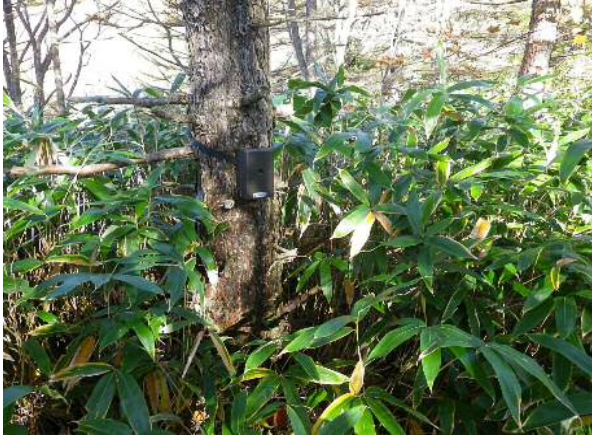
写真番号	1	撮影日	H25.10.28
	施設名	登山口		
	緯度	35.598500		
	経度	137.730800		
	概況	摺古木自然園休憩舎 健全である。		
 	写真番号	2	撮影日	H25.10.28
	施設名	登山道状況		
	緯度	35.598600		
	経度	137.730700		
	概況	健全である。		
 	写真番号	3	撮影日	H25.10.28
	施設名	入山者数カウンタ		
	緯度	35.598850		
	経度	137.730900		
	概況	太陽電池付き 健全である。		
 	写真番号	4	撮影日	H25.10.28
	施設名	入山者数カウンタ		
	緯度	35.598850		
	経度	137.730900		
	概況	健全である。

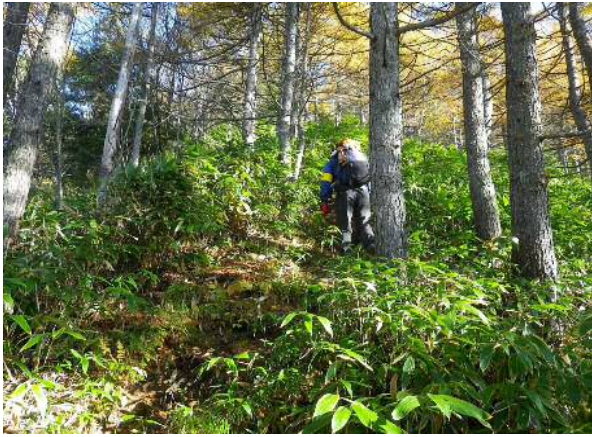
写真番号	5	撮影日	H25.10.28
	施設名	入山者数カウンタ		
	緯度	35.598850		
	経度	137.730900		
	概況	健全である。		
 	写真番号	6	撮影日	H25.10.28
	施設名	登山道状況		
	緯度	35.599050		
	経度	137.731100		
	概況	健全である。

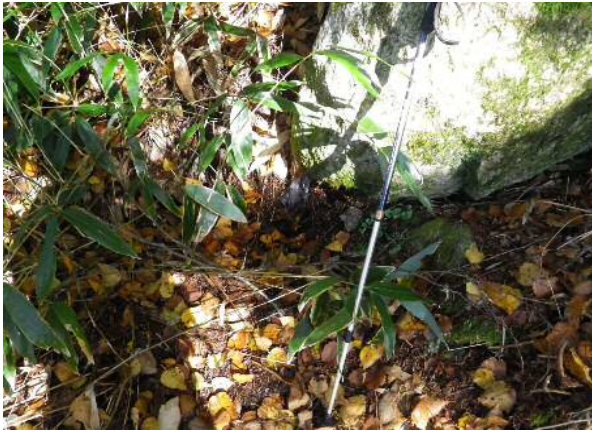
写真番号	7	撮影日	H25.10.28
	施設名	登山道状況		
	緯度	35.599583		
	経度	137.731700		
	概況	健全である。

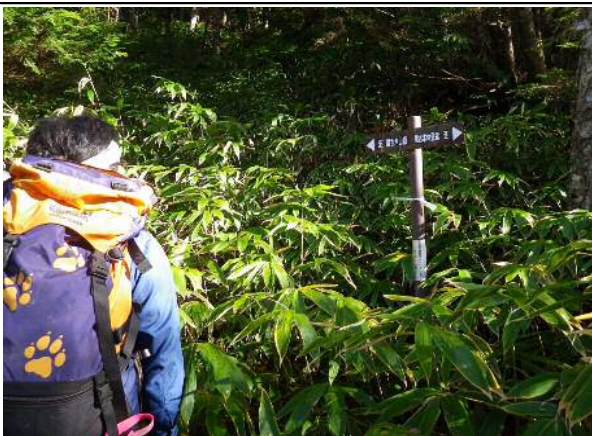
写真番号	10	撮影日	H25.10.28
	施設名	登山道状況		
	緯度	35.600600		
	経度	137.732900		
	概況	笹繁茂。 健全である。

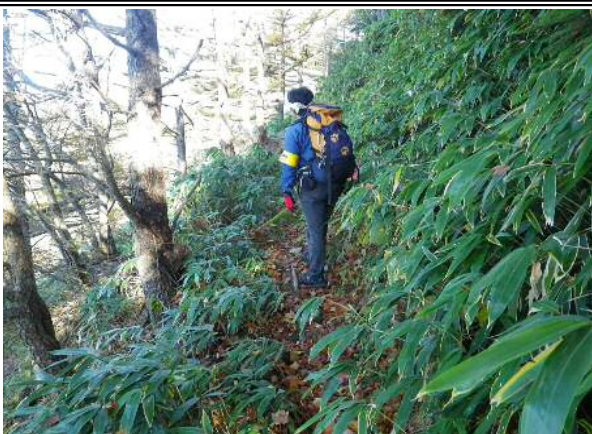
写真番号	11	撮影日	H25.10.28
	施設名	道標		
	緯度	35.600667		
	経度	137.732800		
	概況	健全である。

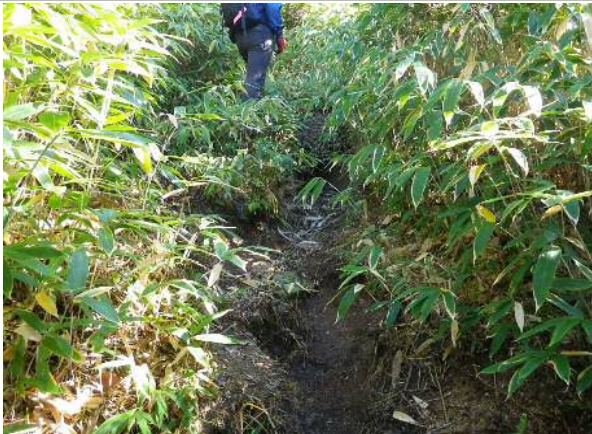
写真番号	42	撮影日	H25.10.28
	施設名	登山道状況		
	緯度	35.608767		
	経度	137.736200		
	概況	雨水浸食。

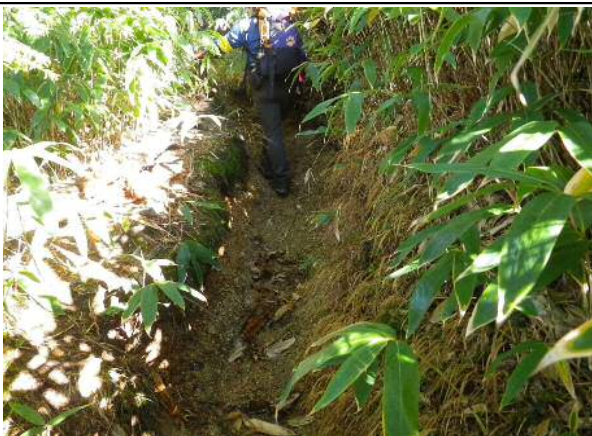
写真番号	43	撮影日	H25.10.28
	施設名	登山道状況		
	緯度	35.608883		
	経度	137.736300		
	概況	雨水浸食。

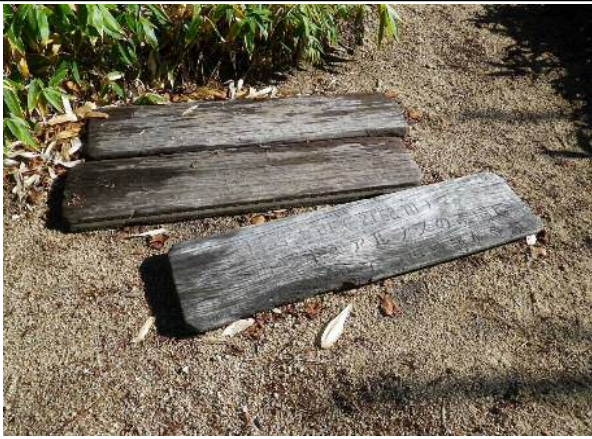
写真番号	59	撮影日	H25.10.28
	施設名	山頂標識		
	緯度	35.612917		
	経度	137.737600		
	概況	破損・落下している。

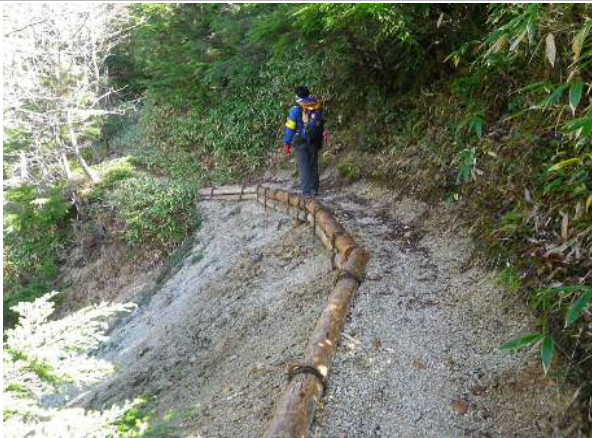
写真番号	66	撮影日	H25.10.28
	施設名	丸太土留め		
	緯度	35.610383		
	経度	137.734100		
	概況	周遊コース。 表土流出跡あり。

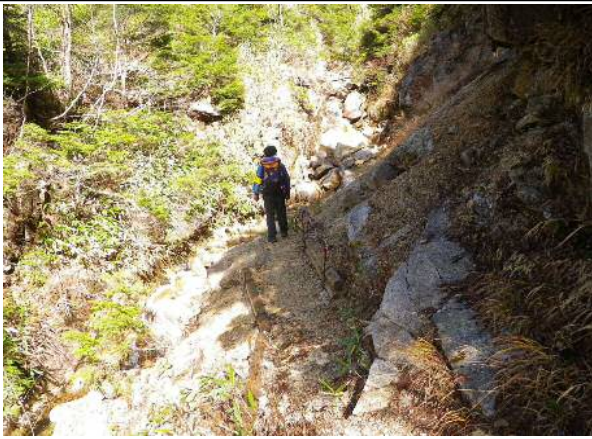
写真番号	67	撮影日	H25.10.28
	施設名	丸太土留め		
	緯度	35.610650		
	経度	137.734300		
	概況	周遊コース。 表土流出跡あり。
