路線名: 大門峠線(仮称)

路線番号: 0-2

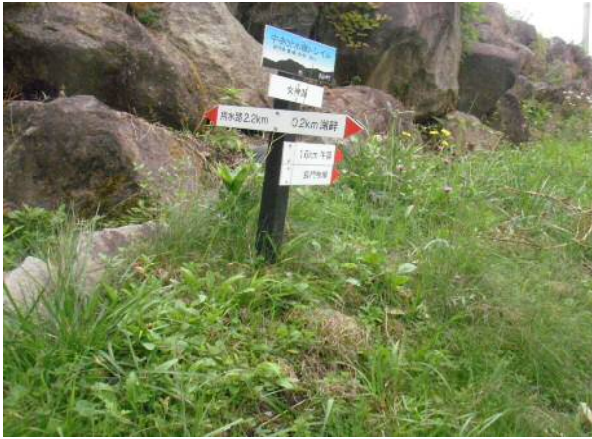
写真番号	13	撮影日	H25.9.10
	施設名	道標		
	緯度	36.137567		
	経度	138.264700		
	概況	健全である

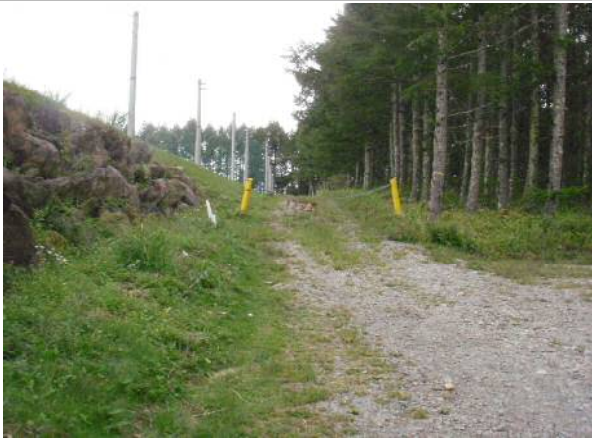
写真番号	14	撮影日	H25.9.10
	施設名	ゲート		
	緯度	36.137583		
	経度	138.264700		
	概況	健全である

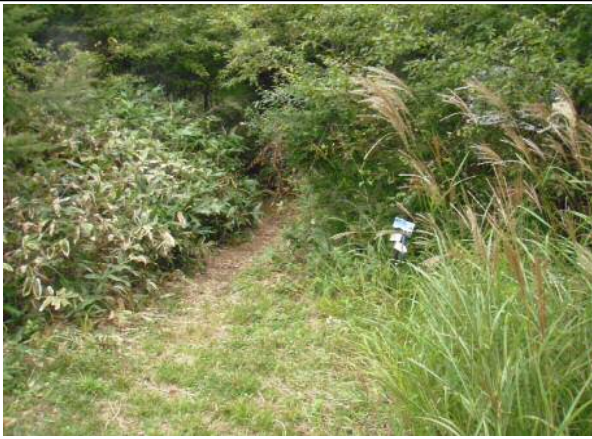
写真番号	15	撮影日	H25.9.10
	施設名	道標		
	緯度	36.136000		
	経度	138.263483		
	概況	健全である

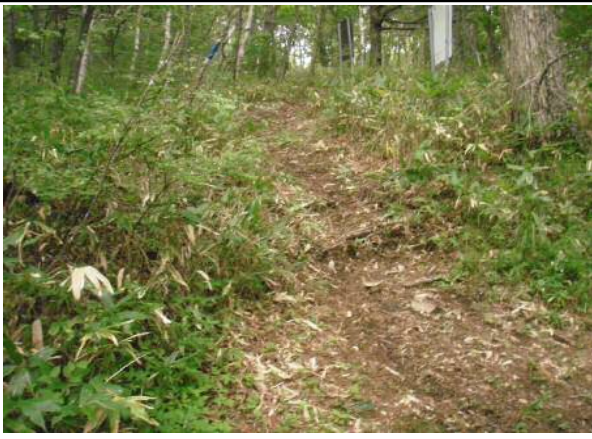
写真番号	16	撮影日	H25.9.10
	施設名	登山道状況		
	緯度	36.132417		
	経度	138.261483		
	概況	健全である

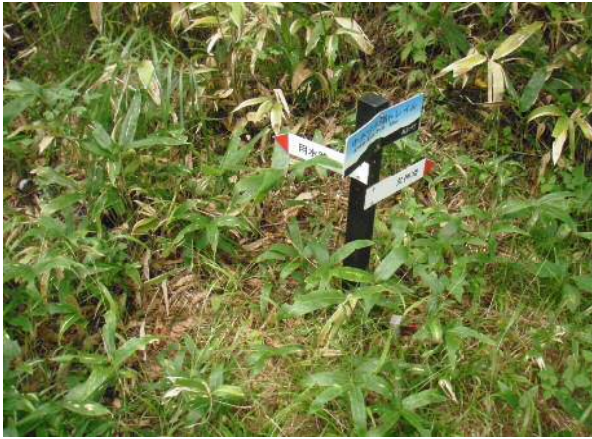
写真番号	17	撮影日	H25.9.10
	施設名	道標		
	緯度	36.132383		
	経度	138.261467		
	概況	健全である

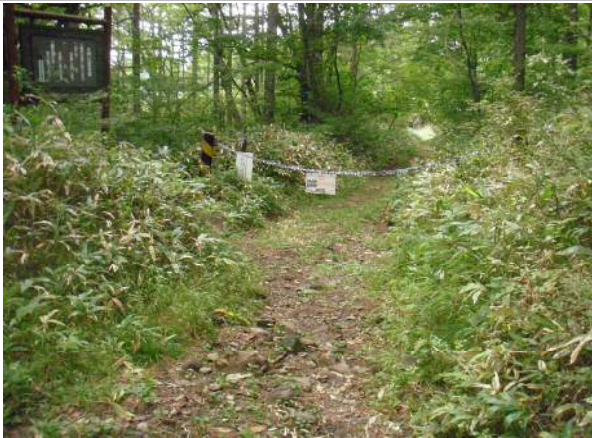
写真番号	18	撮影日	H25.9.10
	施設名	ゲート・看板		
	緯度	36.132383		
	経度	138.261467		
	概況	健全である

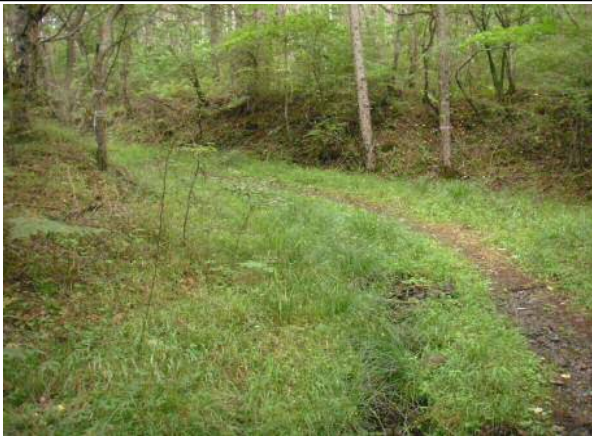
写真番号	19	撮影日	H25.9.10
	施設名	登山道状況		
	緯度	36.134883		
	経度	138.256083		
	概況	健全である

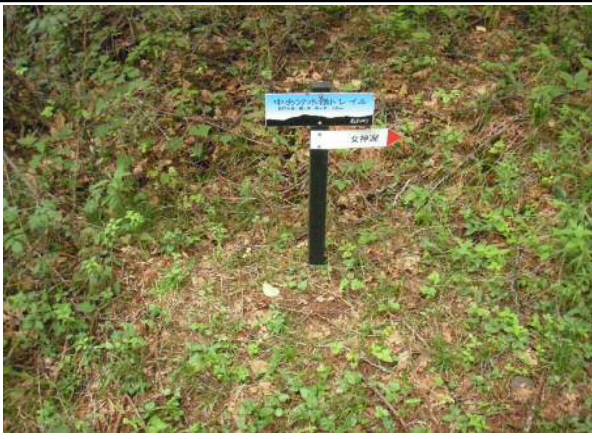
写真番号	20	撮影日	H25.9.10
	施設名	道標		
	緯度	36.134883		
	経度	138.256050		
	概況	健全である

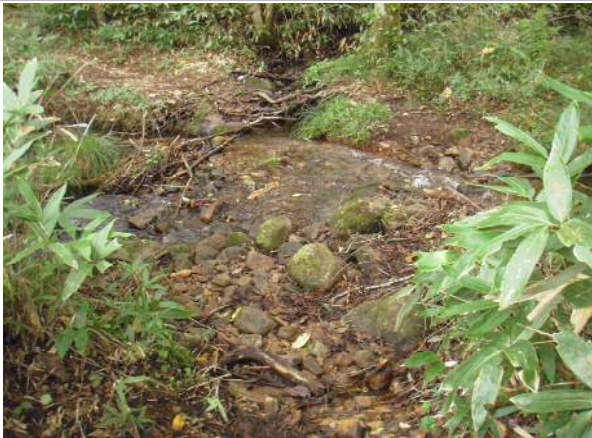
写真番号	26	撮影日	H25.9.10
	施設名	溪流横断箇所		
	緯度	36.120967		
	経度	138.250133		
	概況	増水時には注意が必要

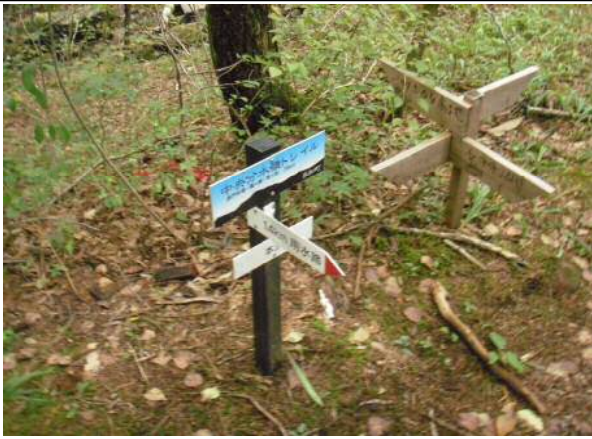
写真番号	27	撮影日	H25.9.10
	施設名	道標		
	緯度	36.119383		
	経度	138.246583		
	概況	健全である		
 	写真番号	28	撮影日	H25.9.10
	施設名	橋梁		
	緯度	36.119717		
	経度	138.245917		
	概況	健全である
