路線名: 戸隠山登山道

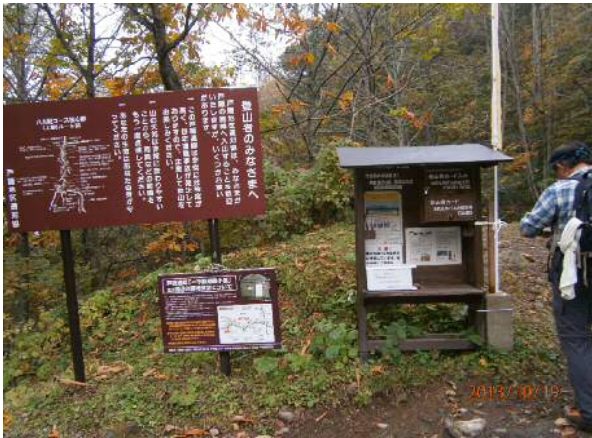
写真番号	1	撮影日	H25.10.19
	施設名	登山口 登山者カード入れ・案内図		
	緯度	36.765233		
	経度	138.062600		
	概況	健全である。

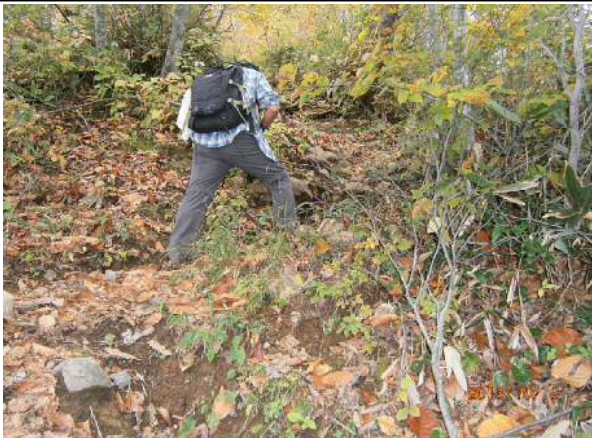
写真番号	2	撮影日	H25.10.19
	施設名	登山道状況		
	緯度	36.765217		
	経度	138.059267		
	概況	健全である。		
 	写真番号	3	撮影日	H25.10.19
	施設名	クサリ		
	緯度	36.765733		
	経度	138.057700		
	概況	健全である。

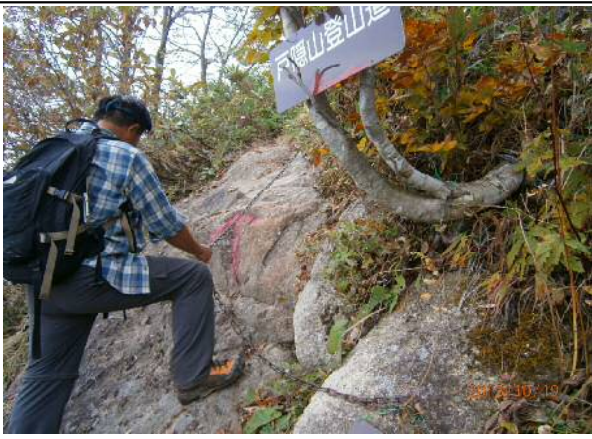
写真番号	4	撮影日	H25.10.19
	施設名	クサリ・道標		
	緯度	36.765933		
	経度	138.055867		
	概況	健全である。

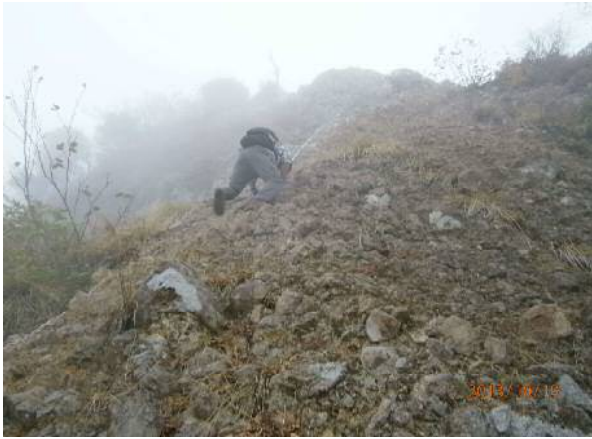
写真番号	9	撮影日	H25.10.19
	施設名	クサリ		
	緯度	36.766983		
	経度	138.053933		
	概況	健全である。		
 	写真番号	10	撮影日	H25.10.19
	施設名	蟻の戸渡り		
	緯度	36.767467		
	経度	138.053400		
	概況	健全である。

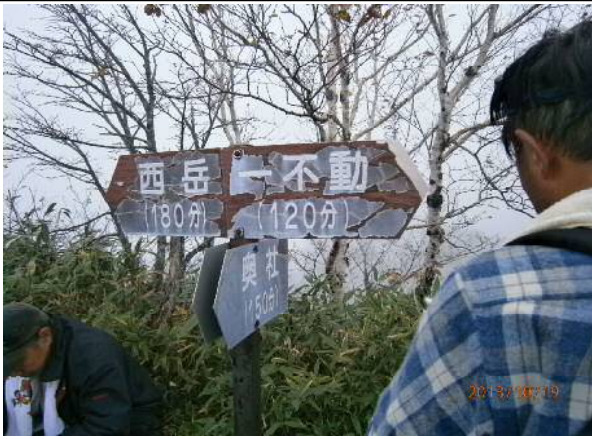
写真番号	11	撮影日	H25.10.19
	施設名	道標		
	緯度	36.768167		
	経度	138.053200		
	概況	健全である。		
 	写真番号		撮影日	
	施設名			
	緯度			
	経度			
	概況
