路線名：駒赤石山系縦走線

路線番号：1

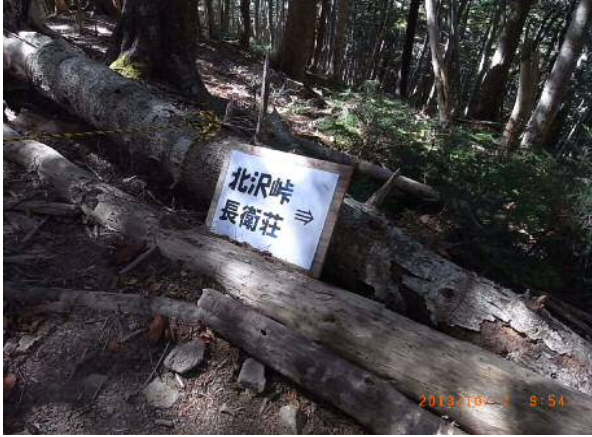
写真番号	17	撮影日	H25.10.7
	施設名	道標		
	緯度	35.744800		
	経度	138.218883		
	概況	健全である

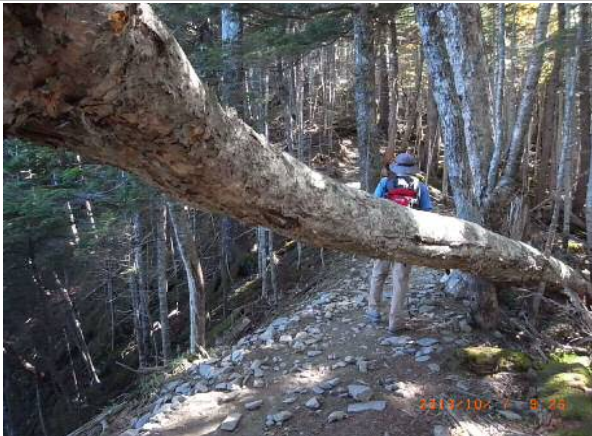
写真番号	18	撮影日	H25.10.7
	施設名	登山道状況 倒木		
	緯度	35.744017		
	経度	138.214650		
	概況	歩行の妨げとなっている

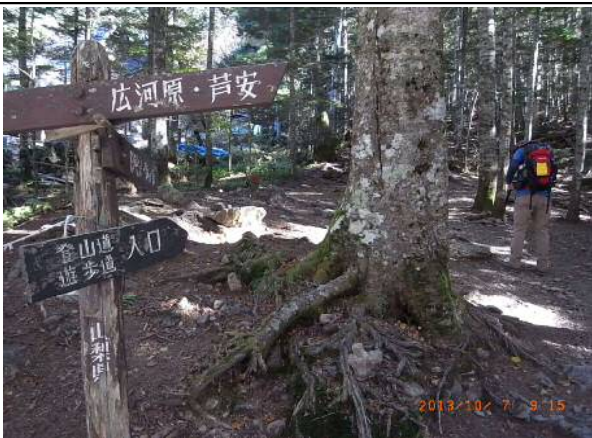
写真番号	19	撮影日	H25.10.7
	施設名	登山道入口		
	緯度	35.742317		
	経度	138.213633		
	概況	健全である

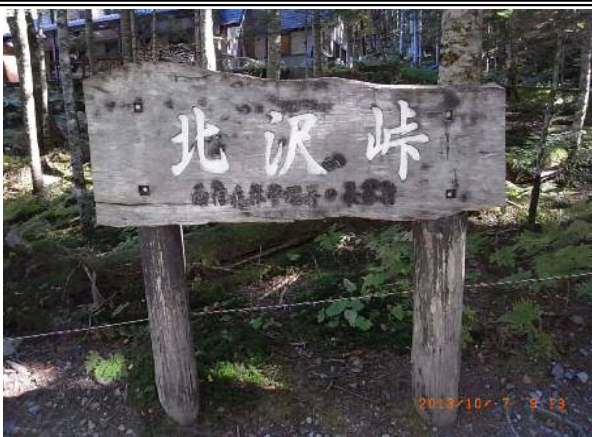
写真番号	20	撮影日	H25.10.7
	施設名	看板		
	緯度	35.742350		
	経度	138.213483		
	概況	健全である

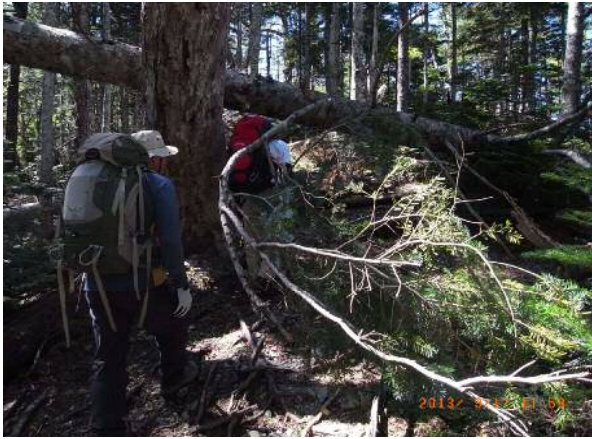
写真番号	29	撮影日	H25.9.17
	施設名	倒木		
	緯度	35.738317		
	経度	138.209483		
	概況	歩行の妨げとなっている

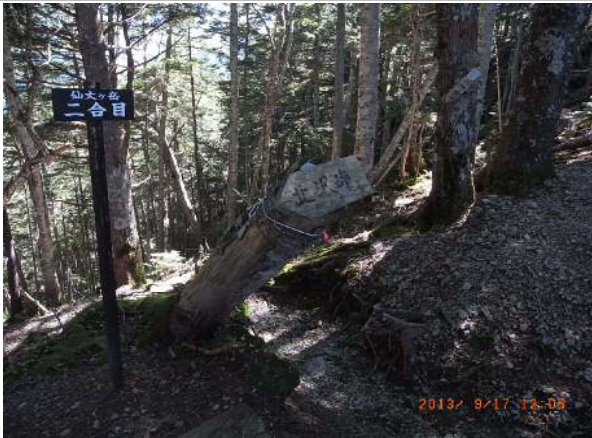
写真番号	30	撮影日	H25.9.17
	施設名	道標		
	緯度	35.736433		
	経度	138.207533		
	概況	健全である

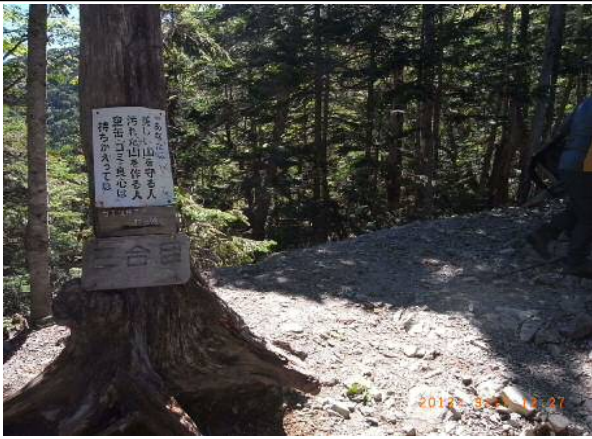
写真番号	31	撮影日	H25.9.17
	施設名	看板		
	緯度	35.734550		
	経度	138.204333		
	概況	健全である

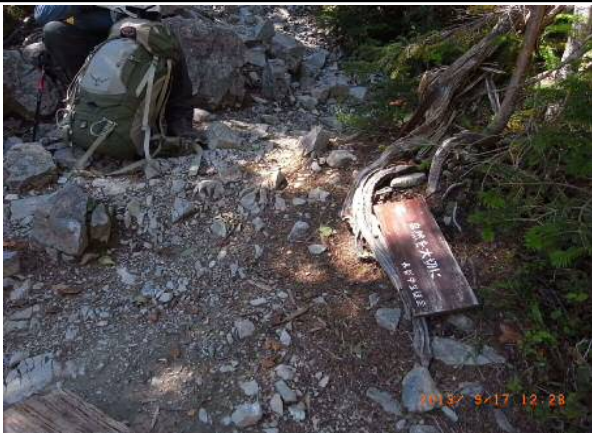
写真番号	32	撮影日	H25.9.17
	施設名	看板		
	緯度	35.734533		
	経度	138.204317		
	概況	落下している

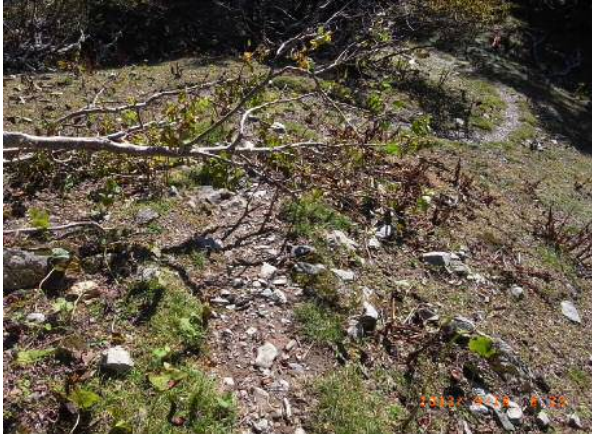
写真番号	57	撮影日	H25.9.18
	施設名	倒木		
	緯度	35.697767		
	経度	138.193333		
	概況	歩行の妨げとなっている

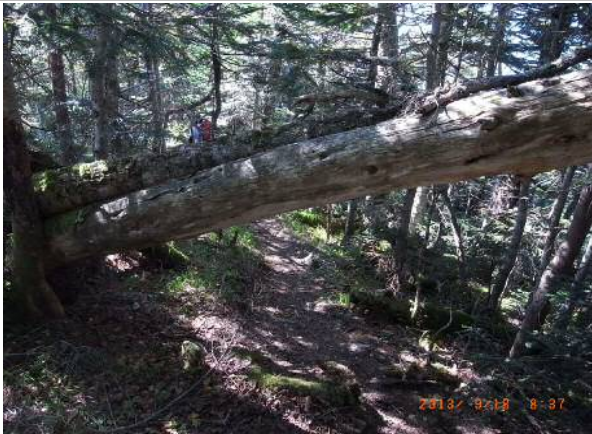
写真番号	58	撮影日	H25.9.18
	施設名	倒木		
	緯度	35.695950		
	経度	138.193783		
	概況	歩行の妨げとなっている

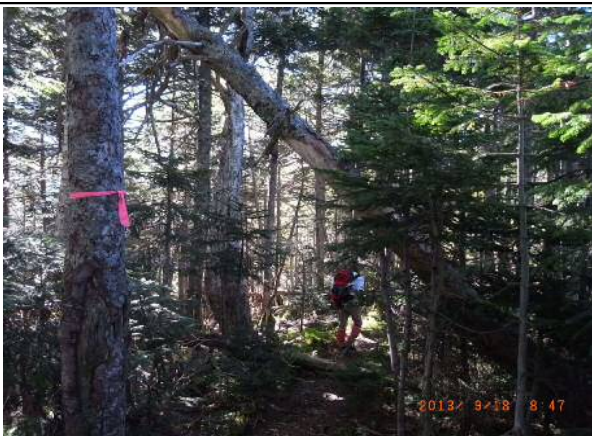
写真番号	59	撮影日	H25.9.18
	施設名	倒木		
	緯度	35.693133		
	経度	138.193617		
	概況	歩行の妨げとなっている

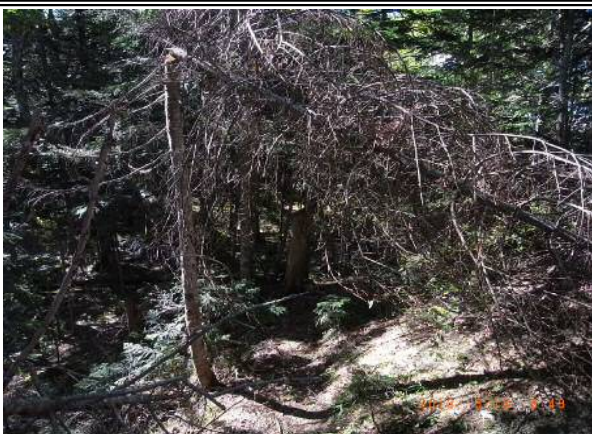
写真番号	60	撮影日	H25.9.18
	施設名	倒木		
	緯度	35.692450		
	経度	138.193500		
	概況	歩行の妨げとなっている

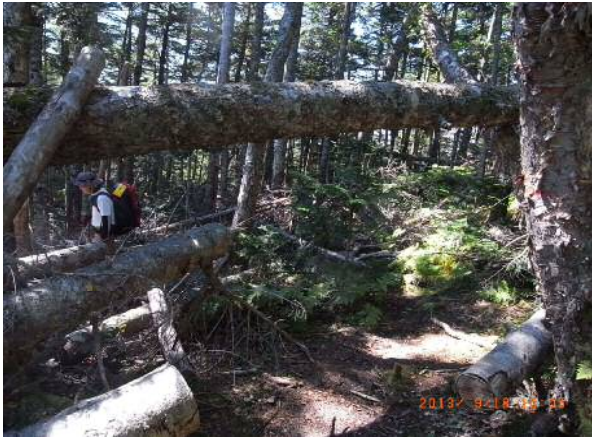
写真番号	65	撮影日	H25.9.18
	施設名	倒木		
	緯度	35.682500		
	経度	138.192467		
	概況	歩行の妨げとなっている

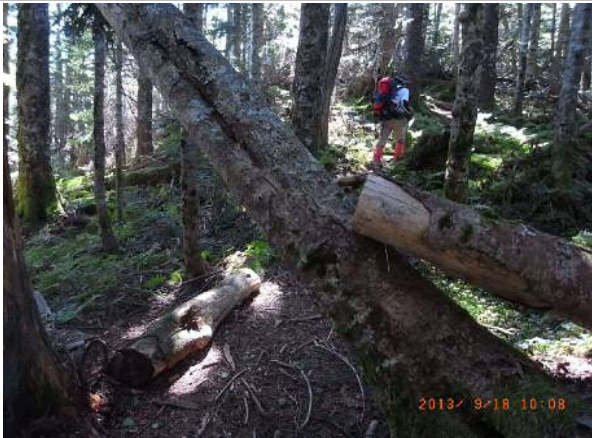
写真番号	66	撮影日	H25.9.18
	施設名	倒木		
	緯度	35.681583		
	経度	138.192917		
	概況	歩行の妨げとなっている

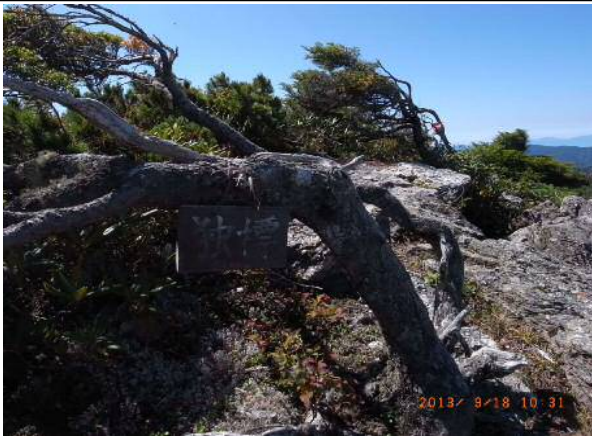
写真番号	67	撮影日	H25.9.18
	施設名	看板		
	緯度	35.680150		
	経度	138.193050		
	概況	文字かすれている

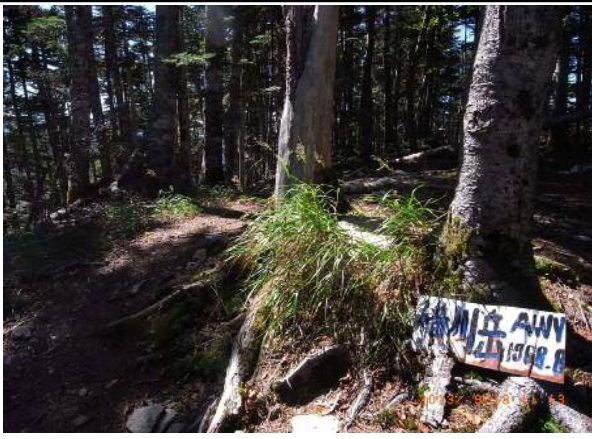
写真番号	68	撮影日	H25.9.18
	施設名	道標		
	緯度	35.672283		
	経度	138.193450		
	概況	落下している

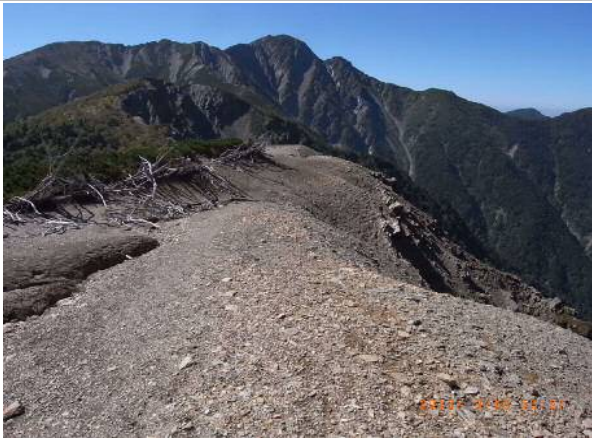
写真番号	118	撮影日	H25.9.19
	施設名	登山道状況		
	緯度	35.593617		
	経度	138.195133		
	概況	長野県側 崩落斜面

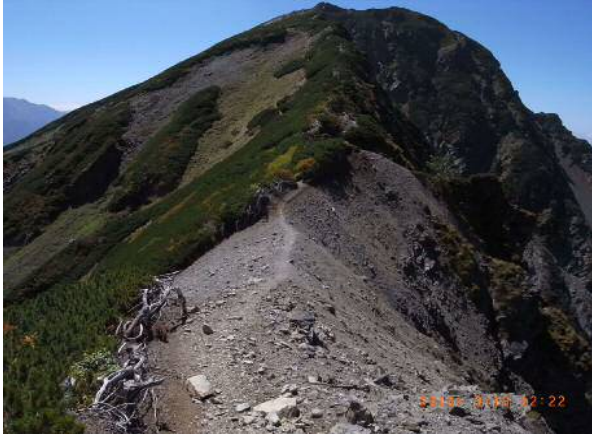
写真番号	133	撮影日	H25.9.19
	施設名	登山道状況		
	緯度	35.576150		
	経度	138.188217		
	概況	長野県側 崩落斜面

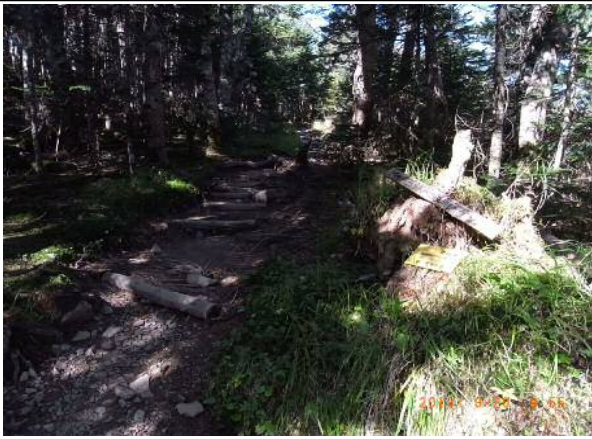
写真番号	159	撮影日	H25.9.20
	施設名	道標		
	緯度	35.555633		
	経度	138.143483		
	概況	落下している

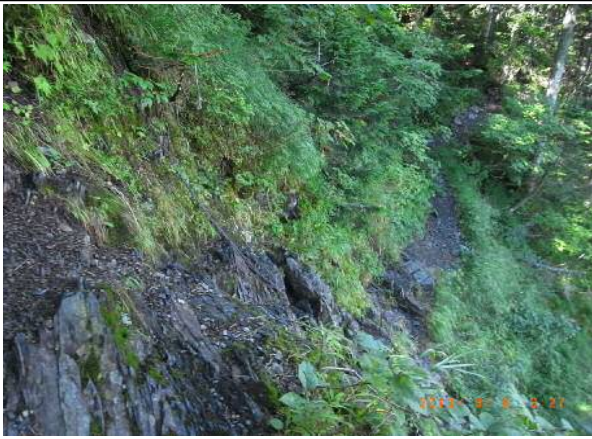
写真番号	183	撮影日	H25.9.6
	施設名	登山道状況		
	緯度	35.499500		
	経度	138.151317		
	概況	滑りやすい

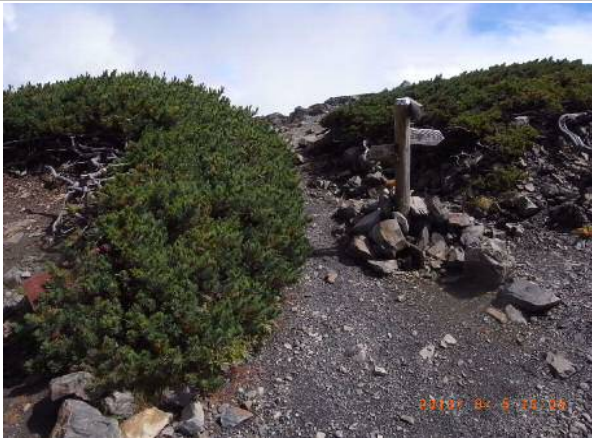
写真番号	202	撮影日	H25.9.5
	施設名	道標		
	緯度	35.464600		
	経度	138.159017		
	概況	文字かすれている

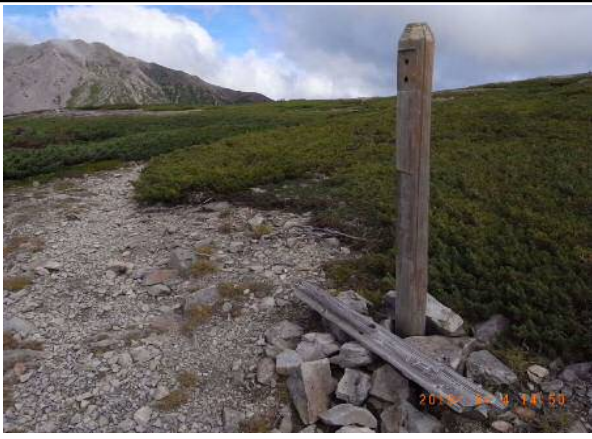
写真番号	216	撮影日	H25.9.4
	施設名	道標		
	緯度	35.454917		
	経度	138.135100		
	概況	落下している

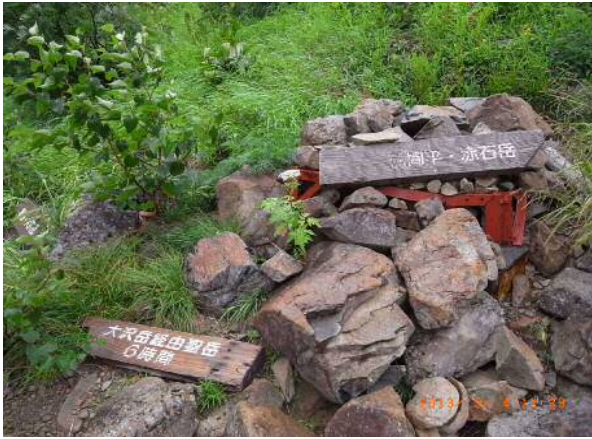
写真番号	221	撮影日	H25.9.4
	施設名	道標		
	緯度	35.453450		
	経度	138.127250		
	概況	落下している

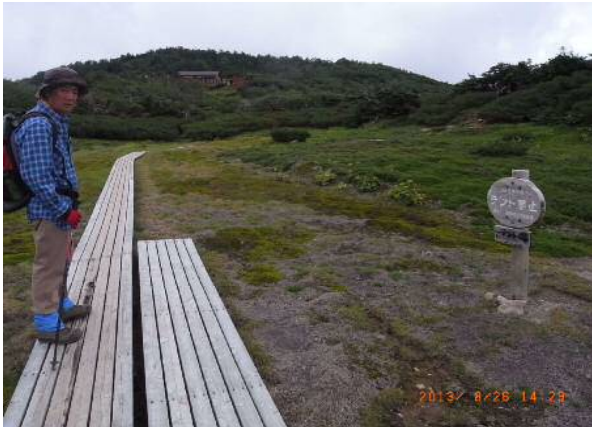
写真番号	300	撮影日	H25.8.26
	施設名	看板		
	緯度	35.339167		
	経度	138.090500		
	概況	文字かすれている
