路線名：駒ヶ岳縦走線

路線番号：1

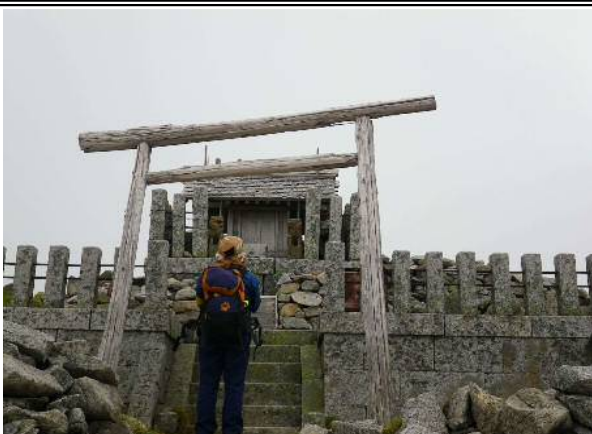
写真番号	40	撮影日	H25.8.28
	施設名	木曾駒ヶ岳 祠		
	緯度	35.789583		
	経度	137.804383		
	概況	健全である。

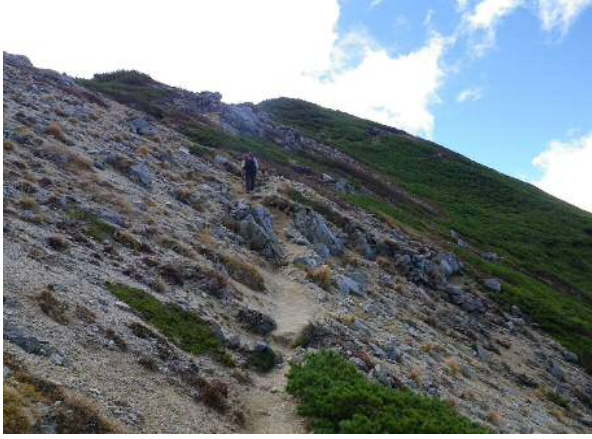
写真番号	122	撮影日	H25.10.7
	施設名	登山道状況		
	緯度	35.753483		
	経度	137.813467		
	概況	健全である。

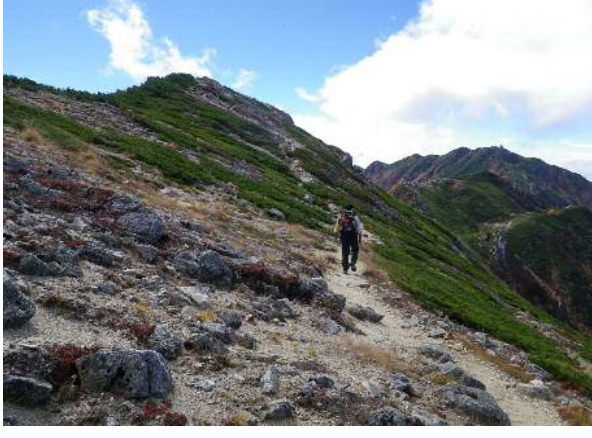
写真番号	123	撮影日	H25.10.7
	施設名	登山道状況		
	緯度	35.752850		
	経度	137.813267		
	概況	健全である。

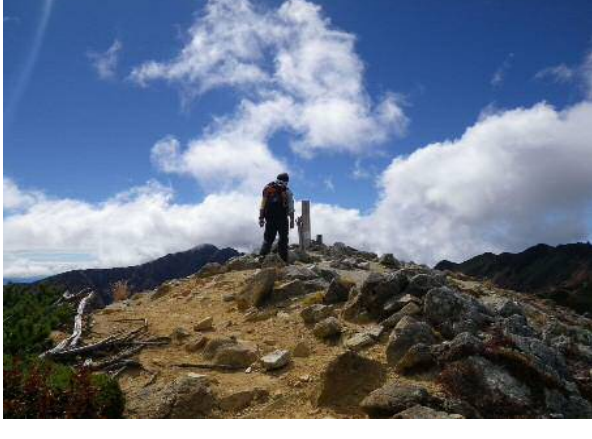
写真番号	124	撮影日	H25.10.7
	施設名	檜尾岳		
	緯度	35.752167		
	経度	137.813333		
	概況	健全である。

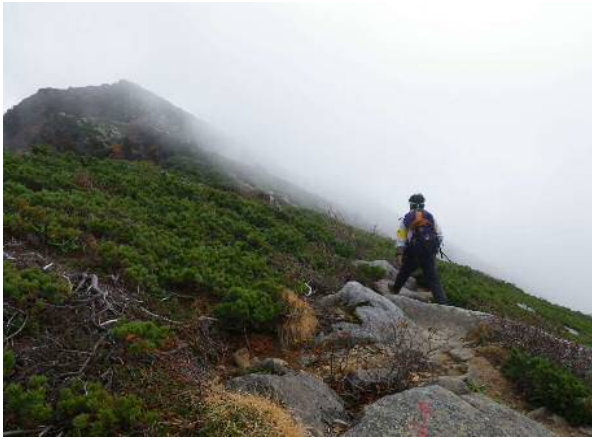
写真番号	157	撮影日	H25.10.7
	施設名	登山道状況		
	緯度	35.734267		
	経度	137.804350		
	概況	健全である。

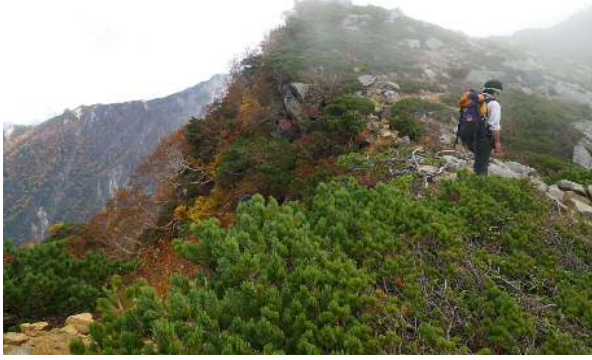
写真番号	158	撮影日	H25.10.7
	施設名	登山道状況		
	緯度	35.732983		
	経度	137.804267		
	概況	健全である。		
 	写真番号	159	撮影日	H25.10.7
	施設名	ペイントマーク		
	緯度	35.732450		
	経度	137.804383		
	概況	健全である。

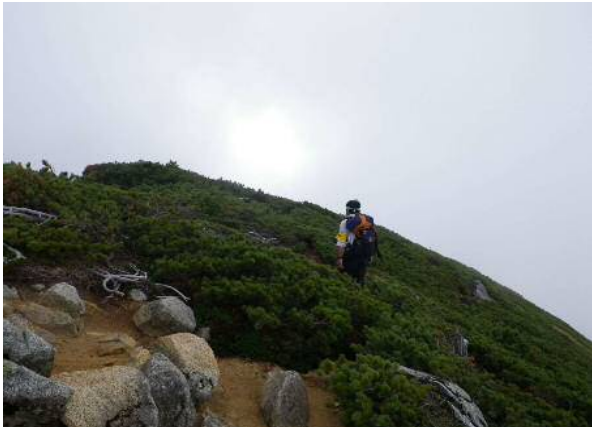
写真番号	160	撮影日	H25.10.7
	施設名	登山道状況		
	緯度	35.731683		
	経度	137.804167		
	概況	健全である。

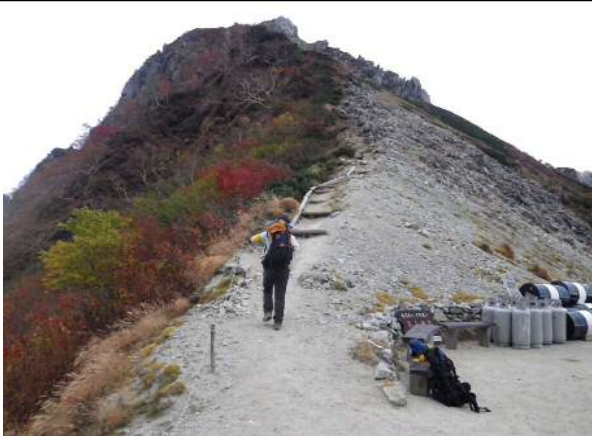
写真番号	187	撮影日	H25.10.8
	施設名	木曾殿越から登り 丸太階段		
	緯度	35.723183		
	経度	137.808000		
	概況	丸太階段。 健全である。		
 	写真番号	188	撮影日	H25.10.8
	施設名	横断溝		
	緯度	35.722917		
	経度	137.808567		
	概況	土砂で埋まりつつあり。

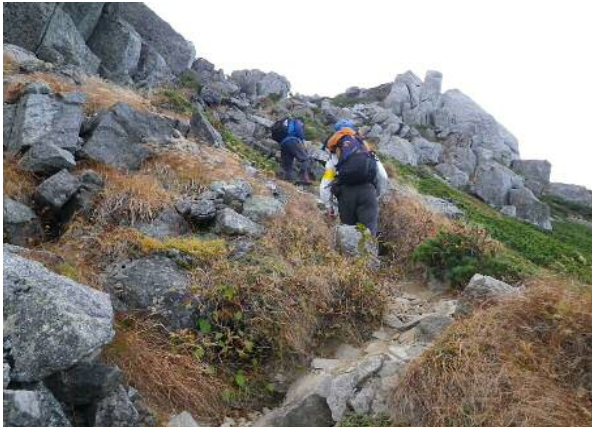
写真番号	192	撮影日	H25.10.8
	施設名	登山道状況		
	緯度	35.722117		
	経度	137.812117		
	概況	健全である。

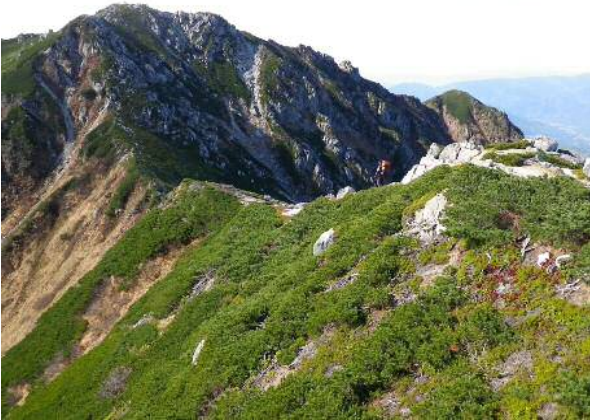
写真番号	230	撮影日	H25.10.18
	施設名	登山道状況		
	緯度	35.706117		
	経度	137.814383		
	概況	健全である。		
 	写真番号	231	撮影日	H25.10.18
	施設名	登山道状況		
	緯度	35.705433		
	経度	137.813667		
	概況	健全である。		
 	写真番号	232	撮影日	H25.10.18
	施設名	摺鉢窪分岐		
	緯度	35.704583		
	経度	137.812900		
	概況	健全である。
