路線名：十石峠八風山線

路線番号：1

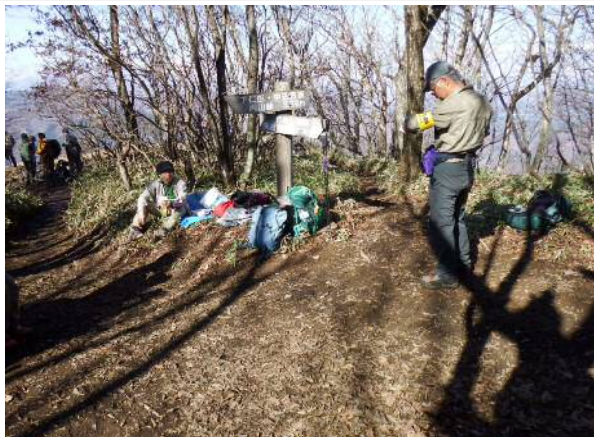
写真番号	33	撮影日	H25.11.16
施設名	道標		
緯度	36.218083		
経度	138.632417		
概況	健全である。

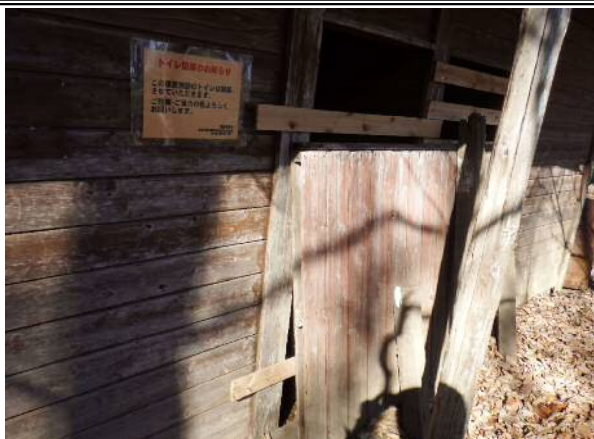
写真番号	34	撮影日	H25.11.16
施設名	トイレ閉鎖		
緯度	36.218117		
経度	138.632617		
概況	利用不可能 健全である。

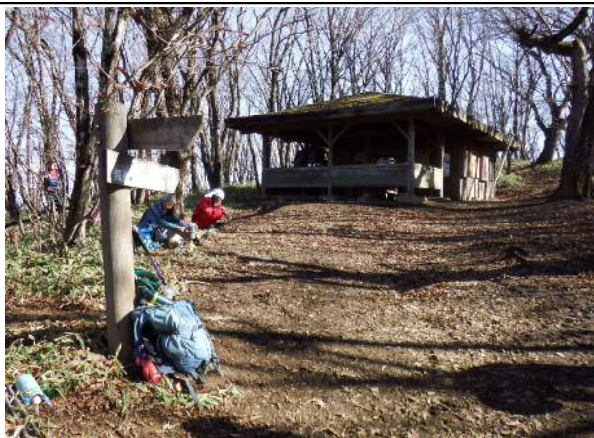
写真番号	35	撮影日	H25.11.16
施設名	道標・休憩所		
緯度	36.218300		
経度	138.632450		
概況	健全である。

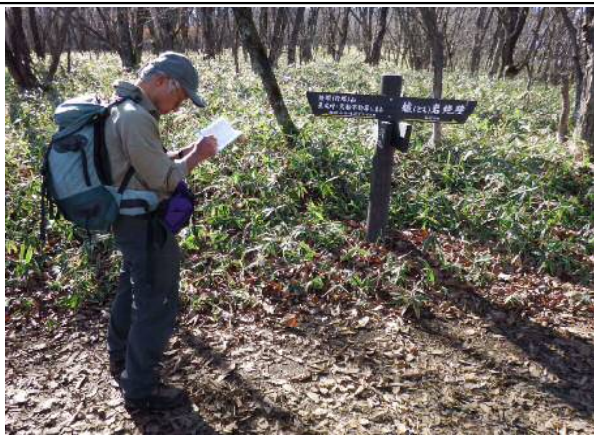
写真番号	36	撮影日	H25.11.16
施設名	道標		
緯度	36.217717		
経度	138.633067		
概況	健全である。
