路線名: 八ヶ岳縦走線

路線番号: 1

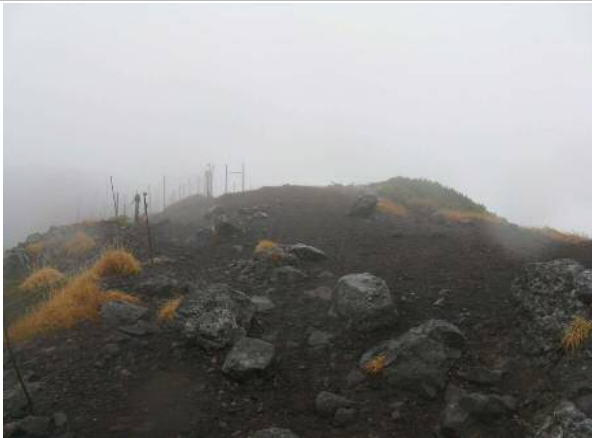
写真番号	13	撮影日	H25.10.5
	施設名	横岳山頂 標識		
	緯度	35.986017		
	経度	138.372883		
	概況	健全である

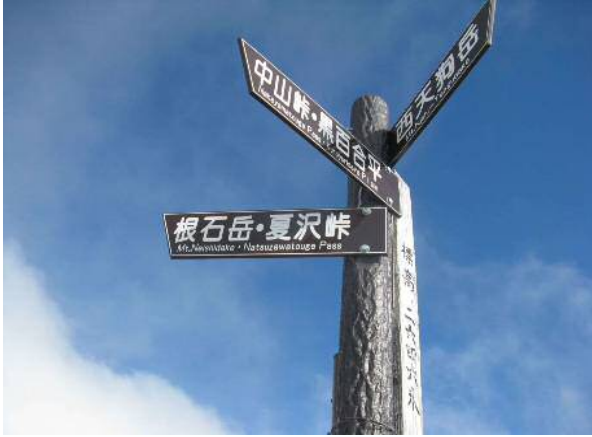
写真番号	37	撮影日	H25.10.6
	施設名	道標		
	緯度	36.019783		
	経度	138.359450		
	概況	分岐 健全である

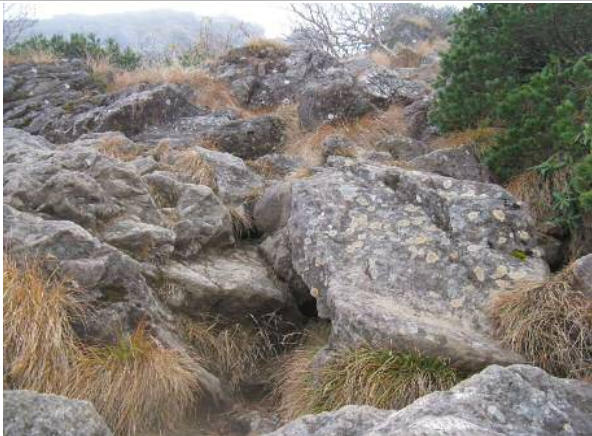
写真番号	38	撮影日	H25.10.6
	施設名	登山道状況 岩場		
	緯度	36.020867		
	経度	138.359383		
	概況	健全である

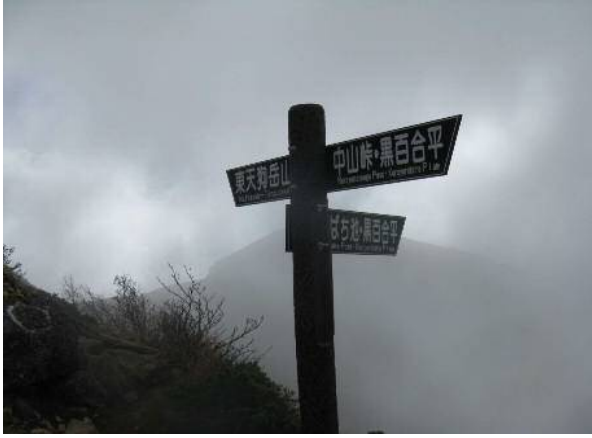
写真番号	39	撮影日	H25.10.6
	施設名	道標		
	緯度	36.022133		
	経度	138.359517		
	概況	分岐 健全である

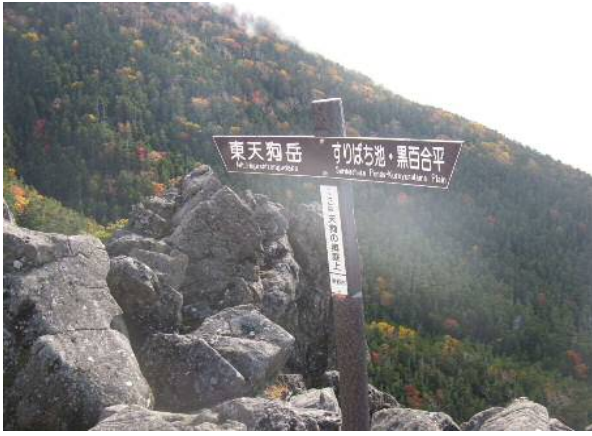
写真番号	40	撮影日	H25.10.6
	施設名	道標		
	緯度	36.023350		
	経度	138.357867		
	概況	健全である

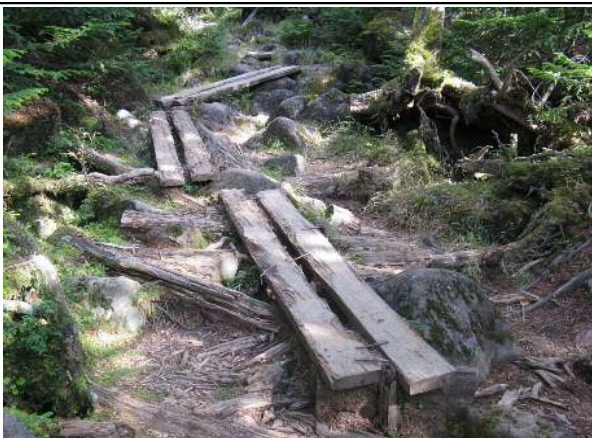
写真番号	83	撮影日	H25.9.22
	施設名	木道		
	緯度	36.060000		
	経度	138.345950		
	概況	すり減っている

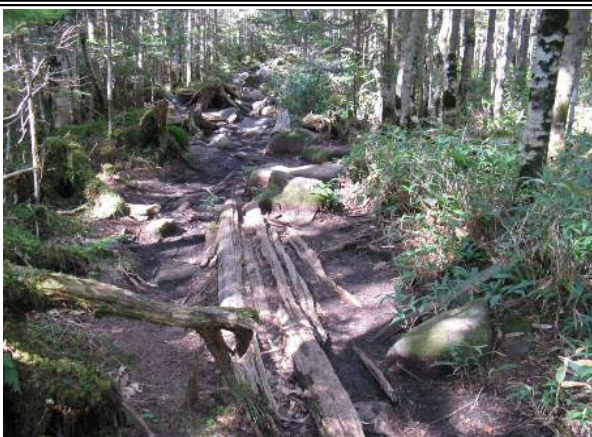
写真番号	84	撮影日	H25.9.22
	施設名	登山道状況 丸太湿地対策		
	緯度	36.061700		
	経度	138.344517		
	概況	健全である

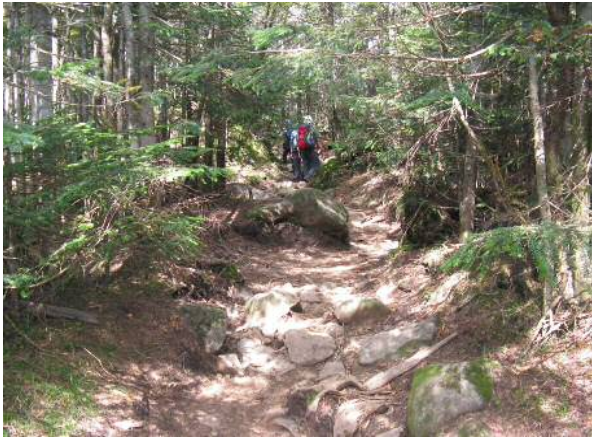
写真番号	89	撮影日	H25.9.22
	施設名	登山道状況		
	緯度	36.065767		
	経度	138.340583		
	概況	健全である

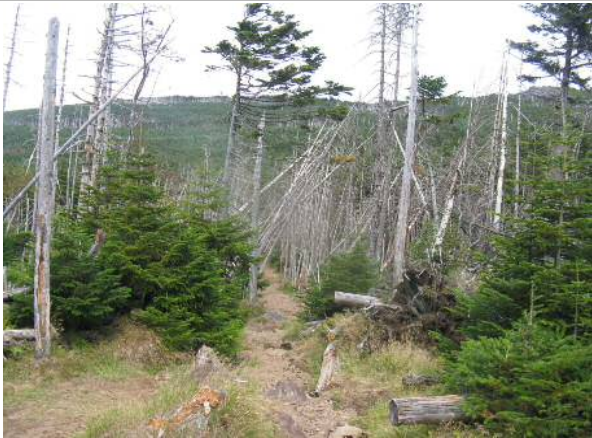
写真番号	90	撮影日	H25.9.22
	施設名	登山道状況		
	緯度	36.067950		
	経度	138.334550		
	概況	枯れ木が多い

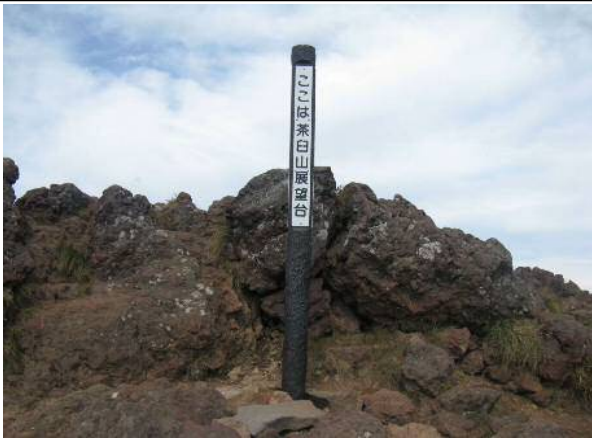
写真番号	91	撮影日	H25.9.22
	施設名	標柱		
	緯度	36.067983		
	経度	138.334700		
	概況	健全である

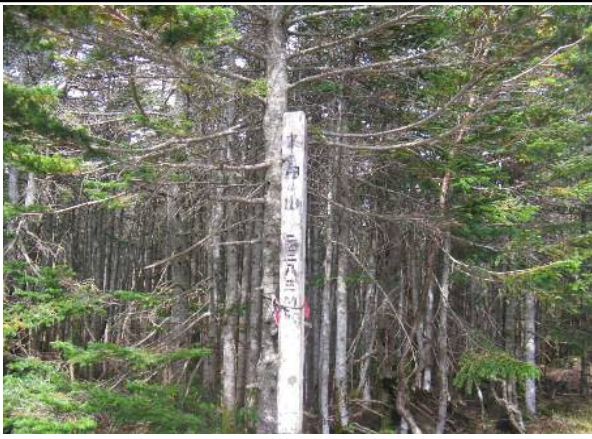
写真番号	92	撮影日	H25.9.22
	施設名	茶臼山山頂		
	緯度	36.068150		
	経度	138.335317		
	概況	文字かすれている

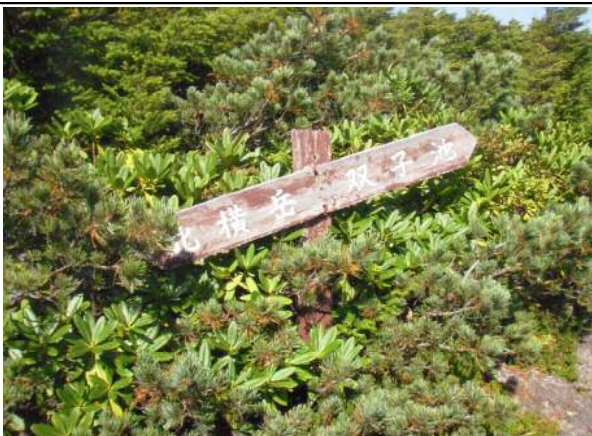
写真番号	123	撮影日	H25.9.11
	施設名	道標		
	緯度	36.096700		
	経度	138.327350		
	概況	健全である

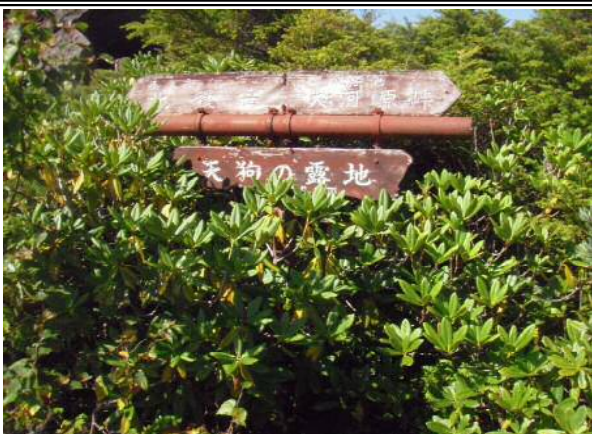
写真番号	124	撮影日	H25.9.11
	施設名	道標		
	緯度	36.096700		
	経度	138.327350		
	概況	健全である
