路線名：北八ヶ岳登山線

路線番号：2

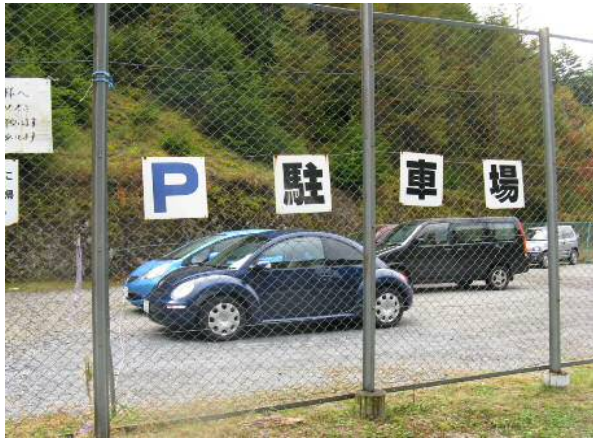
写真番号	1	撮影日	H25.10.6
施設名	駐車場		
緯度	36.035950		
経度	138.328050		
概況	健全である

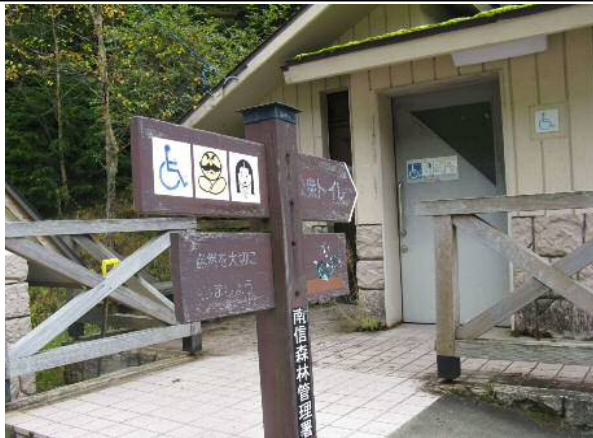
写真番号	2	撮影日	H25.10.6
施設名	道標・トイレ		
緯度	36.035900		
経度	138.327983		
概況	健全である

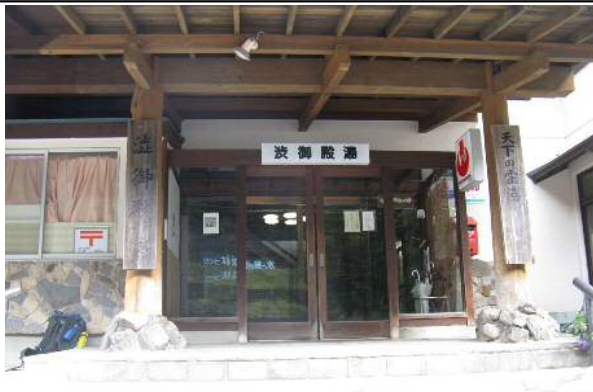
写真番号	3	撮影日	H25.10.6
施設名	波御殿湯		
緯度	36.035833		
経度	138.327983		
概況	健全である

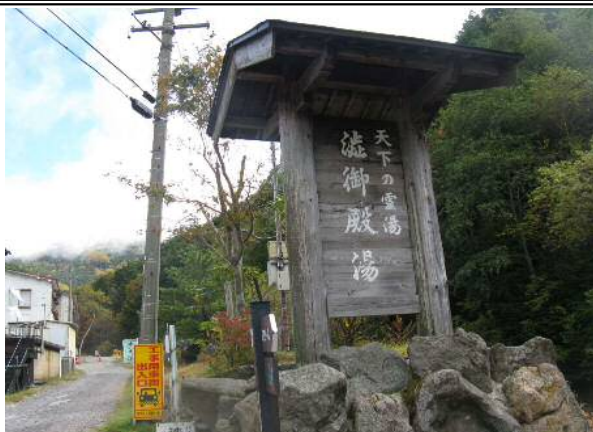
写真番号	4	撮影日	H25.10.6
施設名	看板		
緯度	36.036033		
経度	138.328150		
概況	健全である
