路線名：稲子湯夏沢峠線

路線番号：3

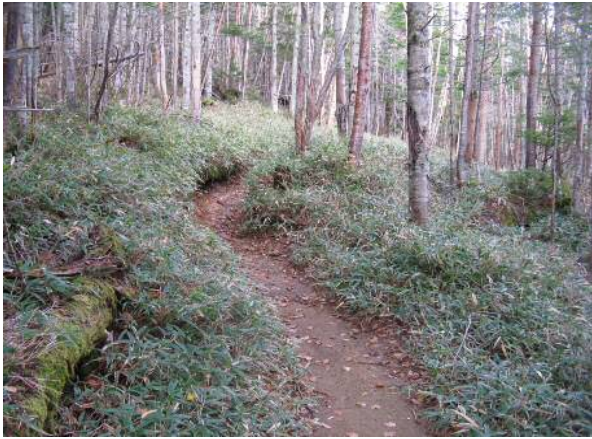
写真番号	33	撮影日	H25.10.17
	施設名	登山道状況		
	緯度	36.016050		
	経度	138.379517		
	概況	健全である

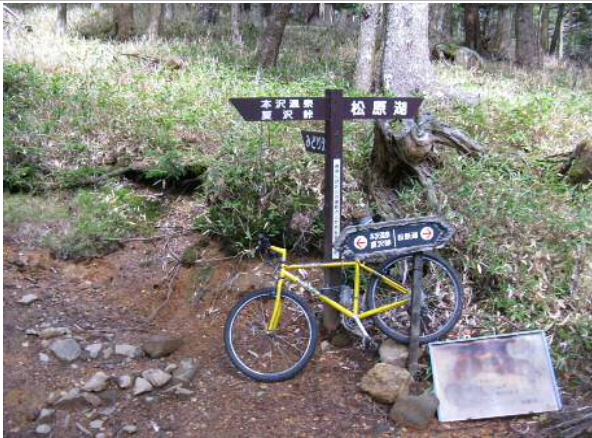
写真番号	34	撮影日	H25.10.17
	施設名	道標		
	緯度	36.013783		
	経度	138.377217		
	概況	健全である

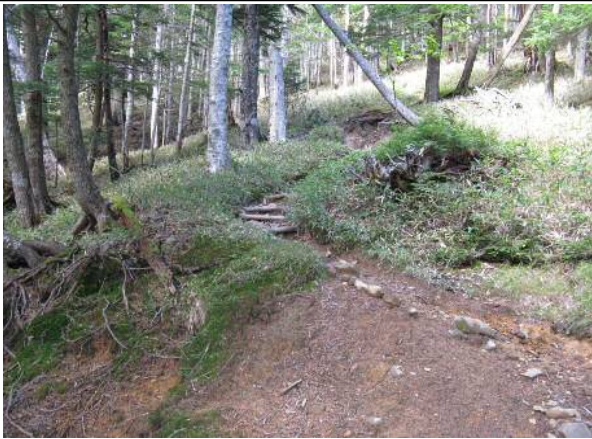
写真番号	35	撮影日	H25.10.17
	施設名	木段		
	緯度	36.013767		
	経度	138.377217		
	概況	健全である

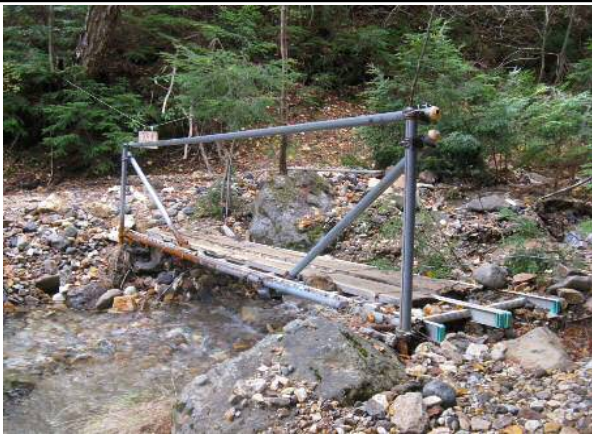
写真番号	36	撮影日	H25.10.17
	施設名	橋		
	緯度	36.012283		
	経度	138.373467		
	概況	健全である
