路線名：後立山連峰縦走線

路線番号:3

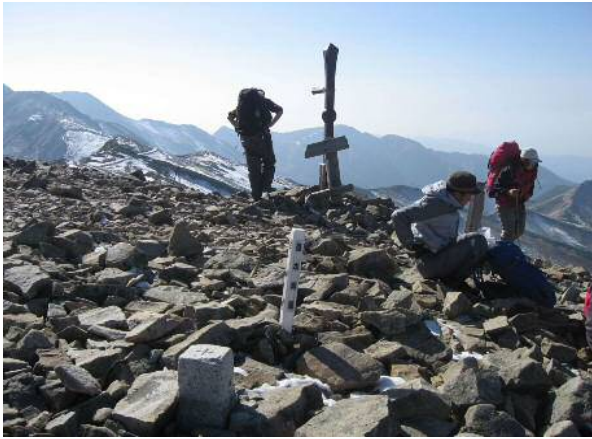
写真番号	5	撮影日	H25.10.14
	施設名	小蓮華山山頂		
	緯度	36.773783		
	経度	137.775933		
	概況	道標・三角点あり 健全である

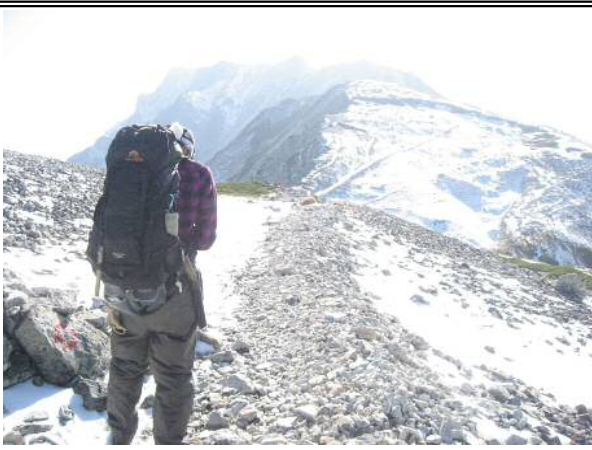
写真番号	6	撮影日	H25.10.14
	施設名	登山道状況		
	緯度	36.768950		
	経度	137.766017		
	概況	健全である

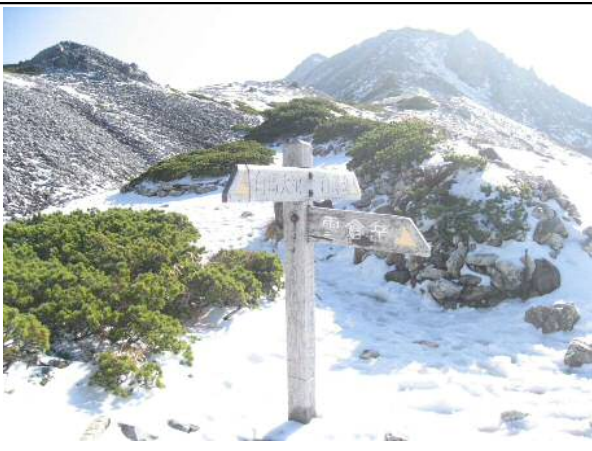
写真番号	7	撮影日	H25.10.14
	施設名	道標 分岐		
	緯度	36.766850		
	経度	137.761917		
	概況	健全である

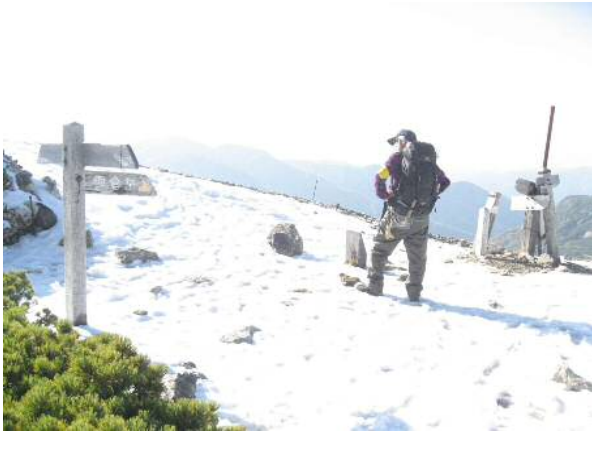
写真番号	8	撮影日	H25.10.14
	施設名	道標 分岐		
	緯度	36.766850		
	経度	137.761917		
	概況	健全である

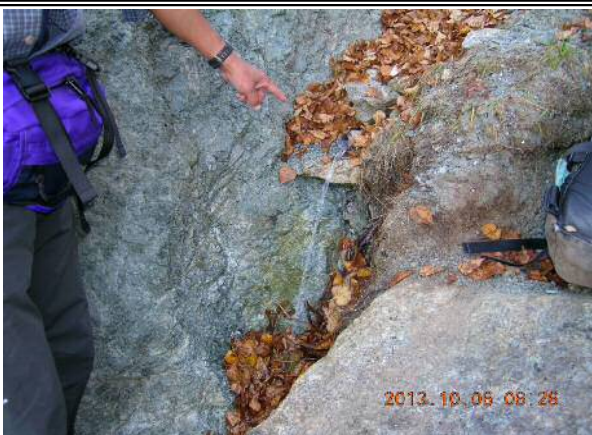
写真番号	103	撮影日	H25.10.6
	施設名	船窪小屋 水場		
	緯度	36.509983		
	経度	137.692000		
	概況	健全である		
 	写真番号	104	撮影日	H25.10.6
	施設名	船窪小屋 キャンプ場 道標分岐		
	緯度	36.510767		
	経度	137.692717		
	概況	健全である

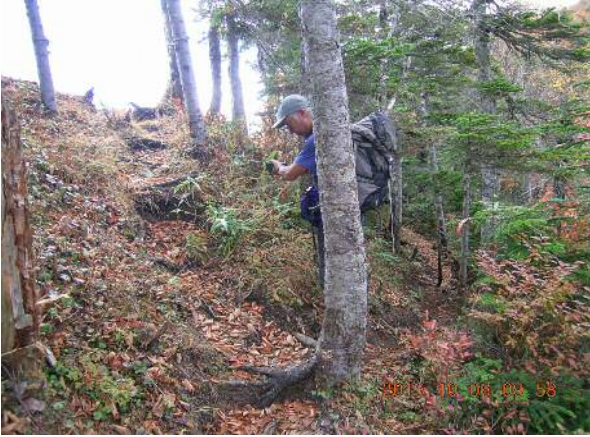
写真番号	117	撮影日	H25.10.6
	施設名	登山道状況 崩落のため新道		
	緯度	36.505317		
	経度	137.667167		
	概況	健全である

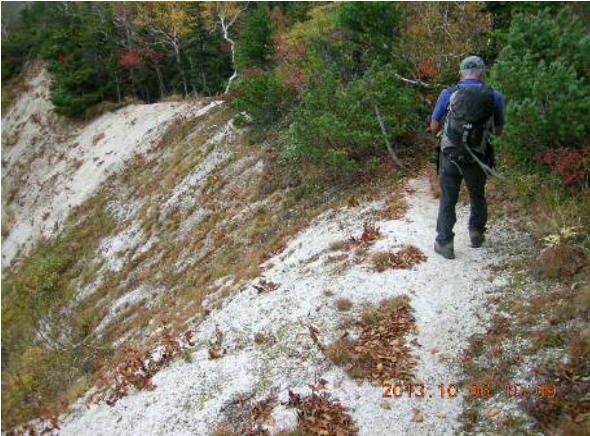
写真番号	118	撮影日	H25.10.6
	施設名	登山道状況 砂礫		
	緯度	36.504183		
	経度	137.667217		
	概況	健全である		
 	写真番号	119	撮影日	H25.10.6
	施設名	登山道状況		
	緯度	36.500633		
	経度	137.667083		
	概況	健全である

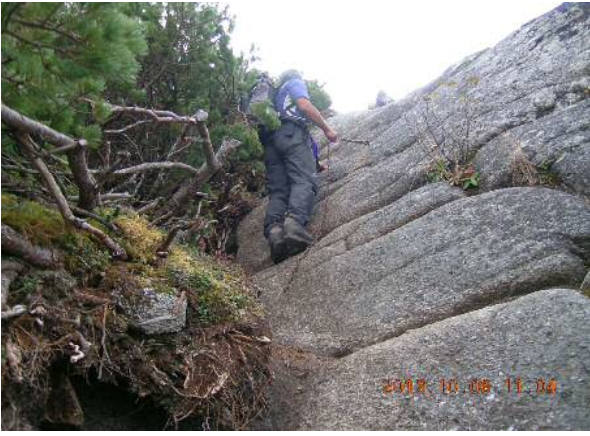
写真番号	120	撮影日	H25.10.6
	施設名	クサリ		
	緯度	36.497867		
	経度	137.667117		
	概況	健全である

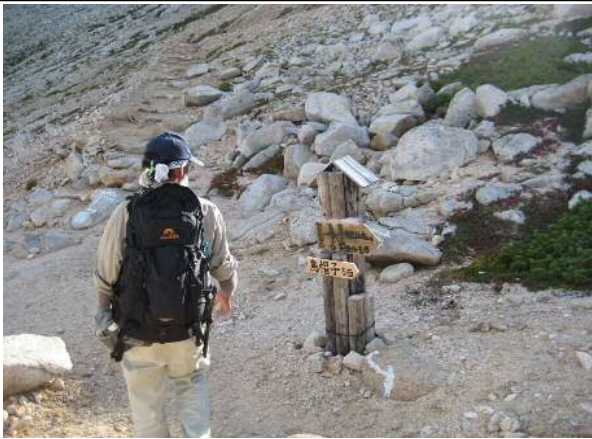
写真番号	151	撮影日	H25.9.9
	施設名	道標		
	緯度	36.436433		
	経度	137.638067		
	概況	健全である

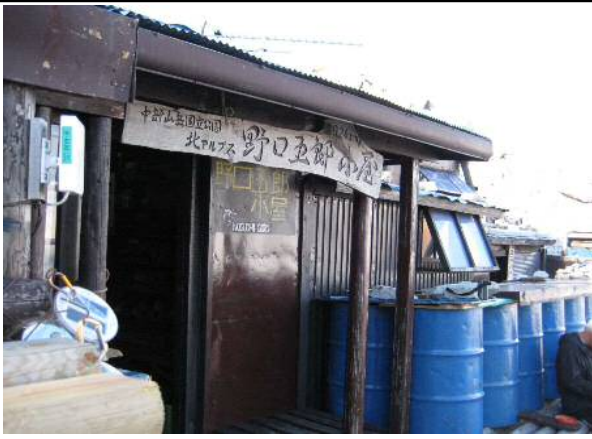
写真番号	152	撮影日	H25.9.9
	施設名	五郎小屋		
	緯度	36.436017		
	経度	137.638033		
	概況	健全である

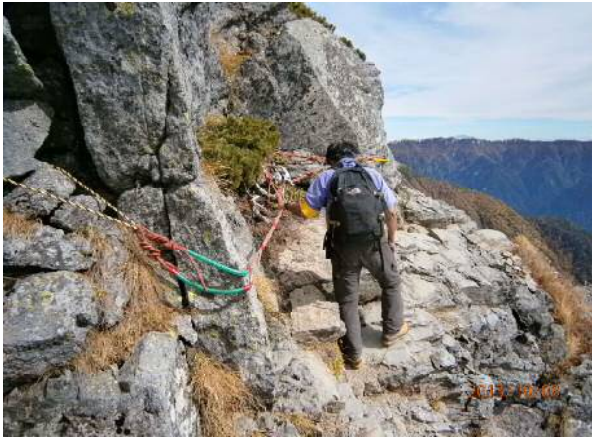
写真番号	169	撮影日	H25.10.8
	施設名	ロープ		
	緯度	36.408200		
	経度	137.603750		
	概況	健全である

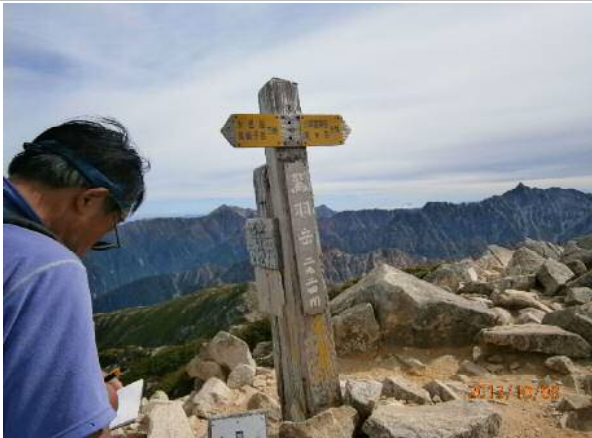
写真番号	170	撮影日	H25.10.8
	施設名	鷲羽岳山頂 道標		
	緯度	36.403333		
	経度	137.605217		
	概況	健全である

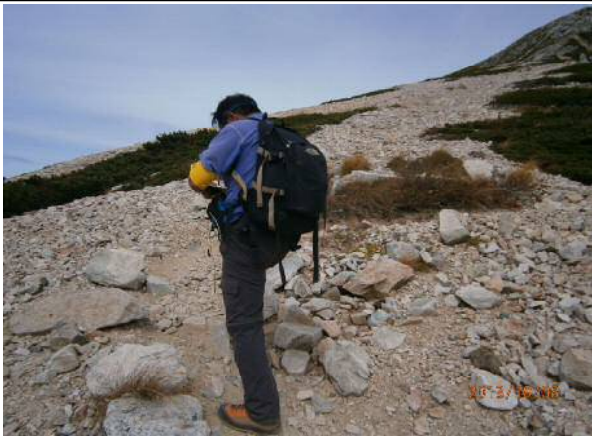
写真番号	171	撮影日	H25.10.8
	施設名	登山道状況		
	緯度	36.399000		
	経度	137.599917		
	概況	健全である

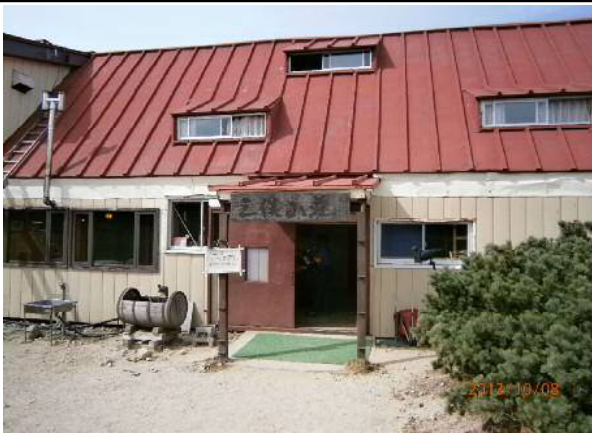
写真番号	172	撮影日	H25.10.8
	施設名	三俣山荘		
	緯度	36.395150		
	経度	137.597050		
	概況	健全である
