路線名：観音平赤岳線

路線番号：4

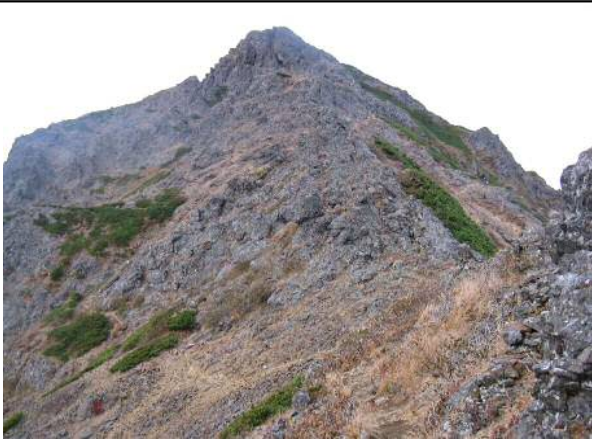
写真番号	2	撮影日	H25.10.4
	施設名	クサリ		
	緯度	35.969950		
	経度	138.370133		
	概況	健全である

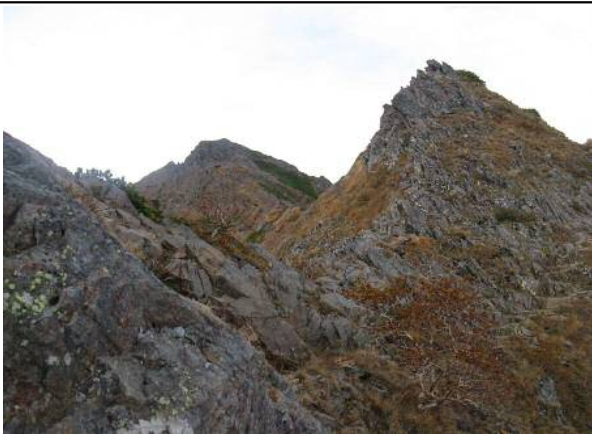
写真番号	3	撮影日	H25.10.4
	施設名	登山道状況		
	緯度	35.968267		
	経度	138.369350		
	概況	健全である 足場狭い

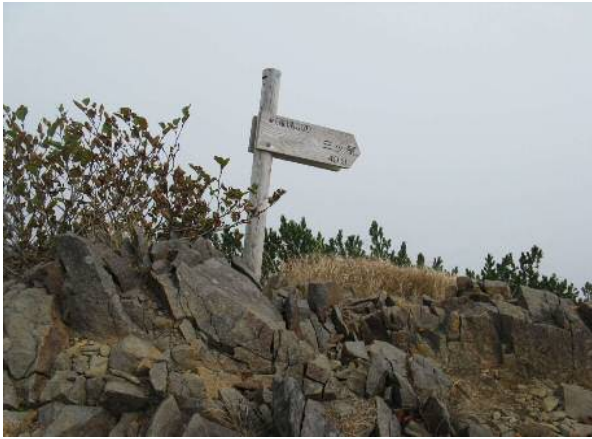
写真番号	21	撮影日	H25.10.4
	施設名	道標		
	緯度	35.950517		
	経度	138.359383		
	概況	健全である

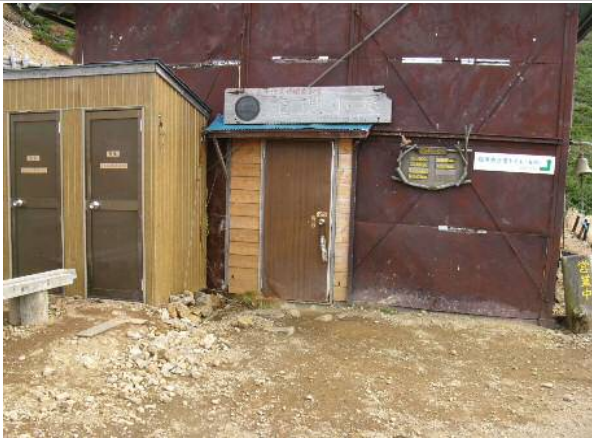
写真番号	22	撮影日	H25.10.4
	施設名	権現小屋		
	緯度	35.950517		
	経度	138.358850		
	概況	健全である

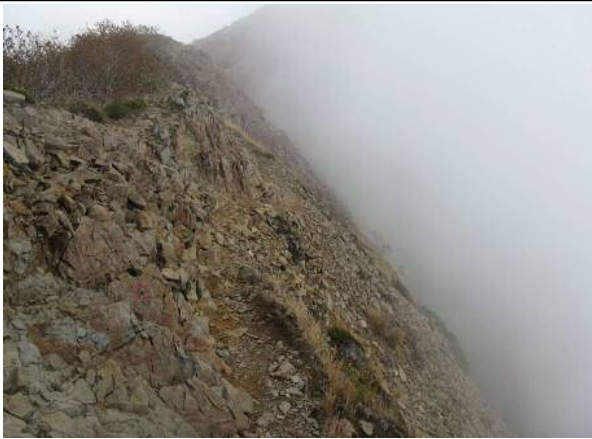
写真番号	23	撮影日	H25.10.4
	施設名	登山道状況		
	緯度	35.950933		
	経度	138.357117		
	概況	健全である 足場狭い

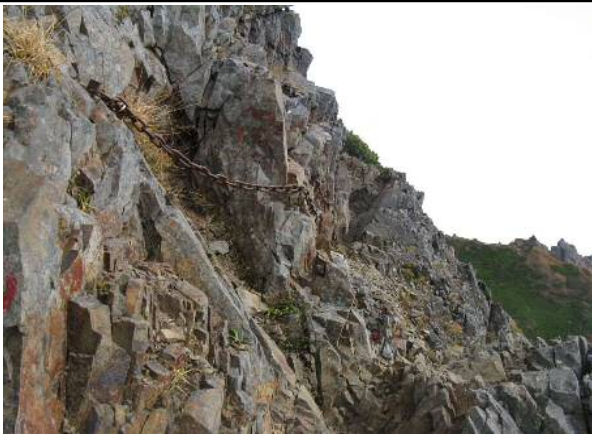
写真番号	24	撮影日	H25.10.4
	施設名	クサリ		
	緯度	35.950367		
	経度	138.356283		
	概況	健全である

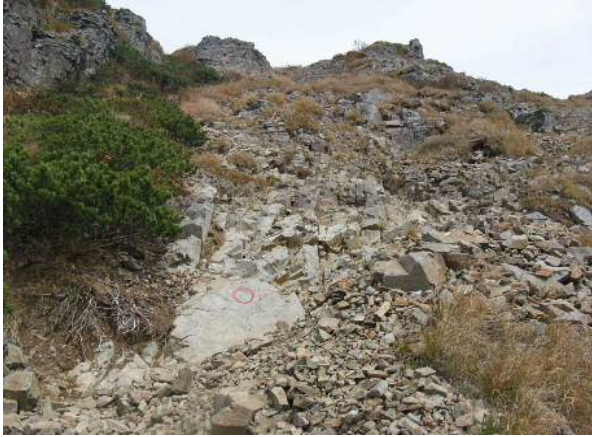
写真番号	29	撮影日	H25.10.4
	施設名	ペンキ目印		
	緯度	35.949167		
	経度	138.354300		
	概況	健全である 落石注意

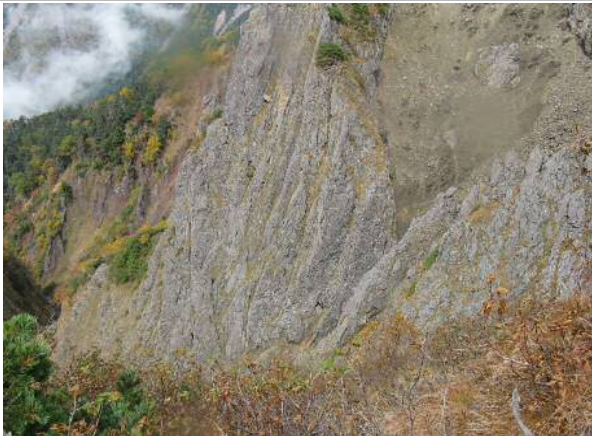
写真番号	30	撮影日	H25.10.4
	施設名	崩落斜面		
	緯度	35.948800		
	経度	138.353333		
	概況	長野県側崩落斜面

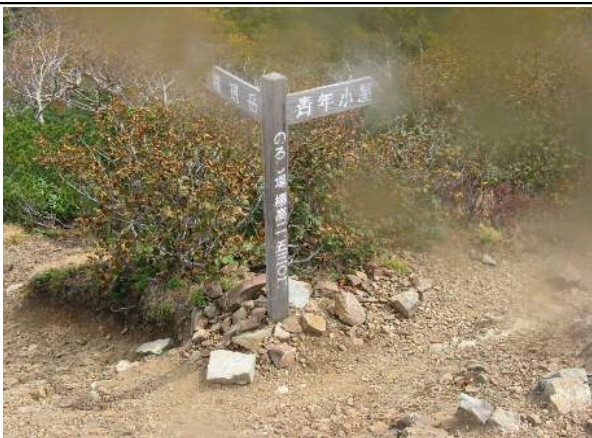
写真番号	31	撮影日	H25.10.4
	施設名	道標		
	緯度	35.948483		
	経度	138.352467		
	概況	健全である

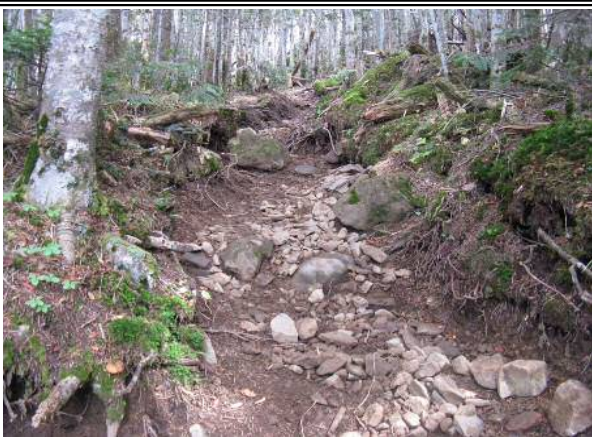
写真番号	32	撮影日	H25.10.4
	施設名	登山道状況		
	緯度	35.946717		
	経度	138.351067		
	概況	雨水による侵食あり

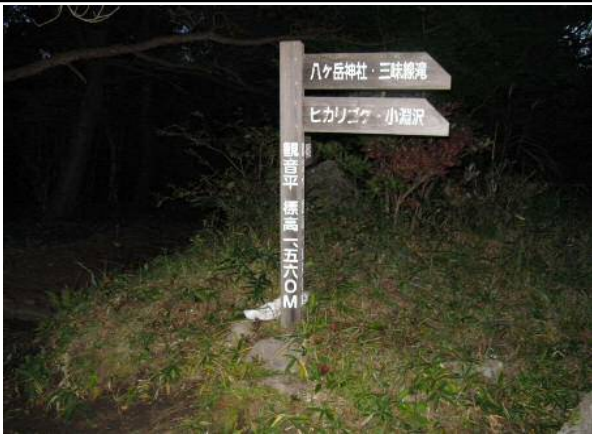
写真番号	56	撮影日	H25.10.4
	施設名	道標		
	緯度	35.915300		
	経度	138.342683		
	概況	健全である
