路線名: 王滝線

路線番号: 4

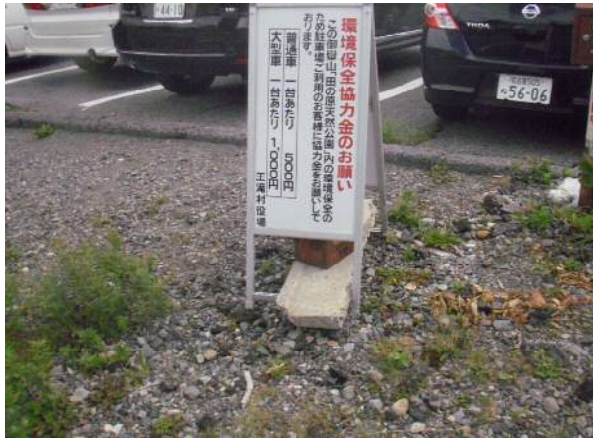
写真番号	1	撮影日	H25.8.29
施設名	駐車場看板		
緯度	35.872917		
経度	137.502883		
概況	健全である

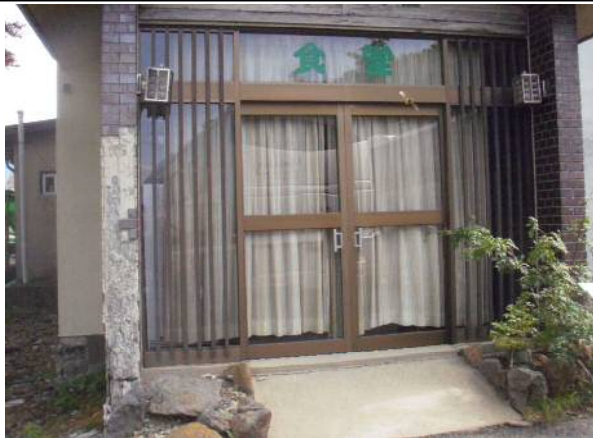
写真番号	2	撮影日	H25.8.29
施設名	食堂		
緯度	35.872517		
経度	137.502583		
概況	健全である

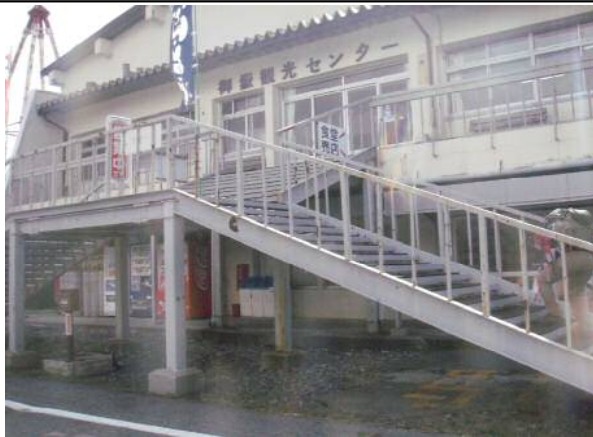
写真番号	3	撮影日	H25.8.29
施設名	御嶽観光センター		
緯度	35.872883		
経度	137.502250		
概況	健全である

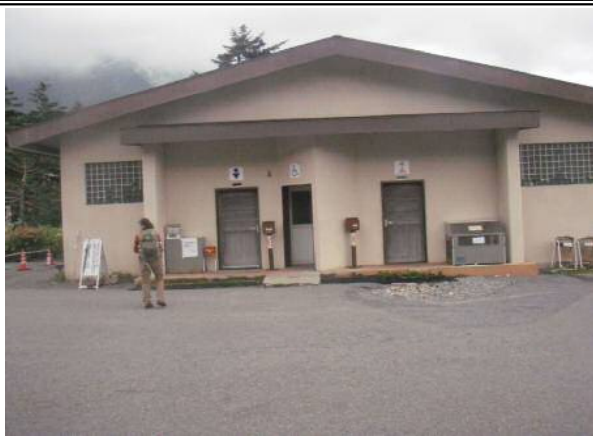
写真番号	4	撮影日	H25.8.29
施設名	トイレ		
緯度	35.873317		
経度	137.503000		
概況	健全である

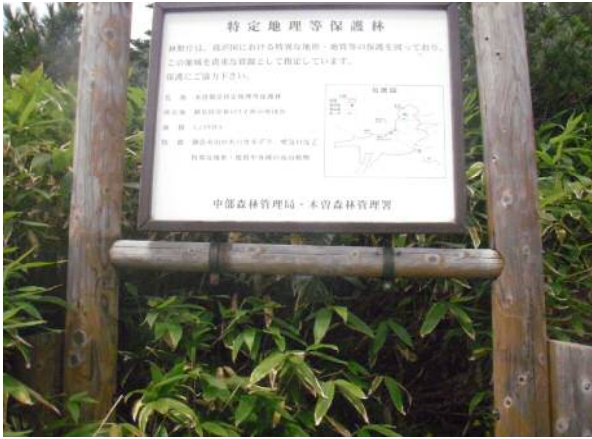
写真番号	9	撮影日	H25.8.29
	施設名	看板		
	緯度	35.877717		
	経度	137.496217		
	概況	健全である

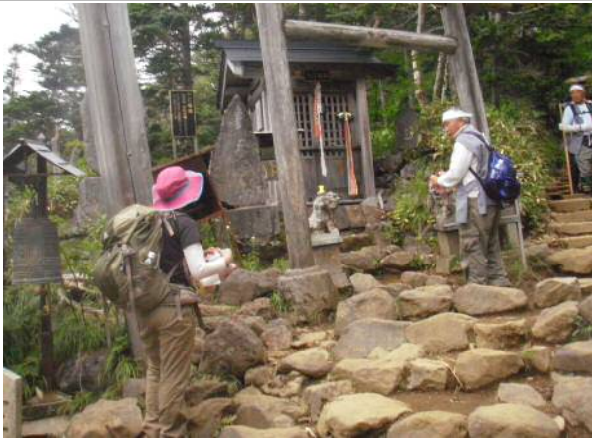
写真番号	10	撮影日	H25.8.29
	施設名	社		
	緯度	35.878950		
	経度	137.494967		
	概況	健全である

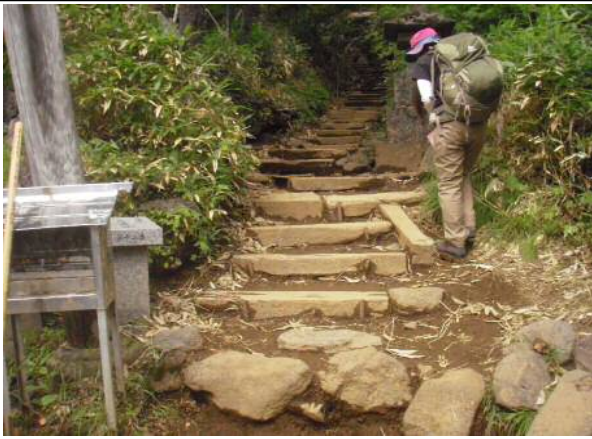
写真番号	11	撮影日	H25.8.29
	施設名	木段		
	緯度	35.879033		
	経度	137.494783		
	概況	健全である

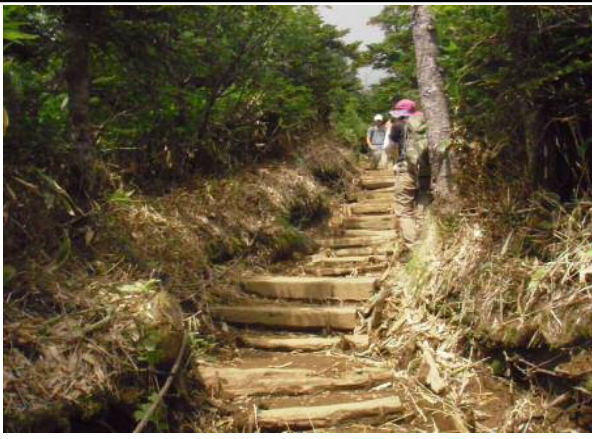
写真番号	12	撮影日	H25.8.29
	施設名	木段		
	緯度	35.880333		
	経度	137.493333		
	概況	すり減っている

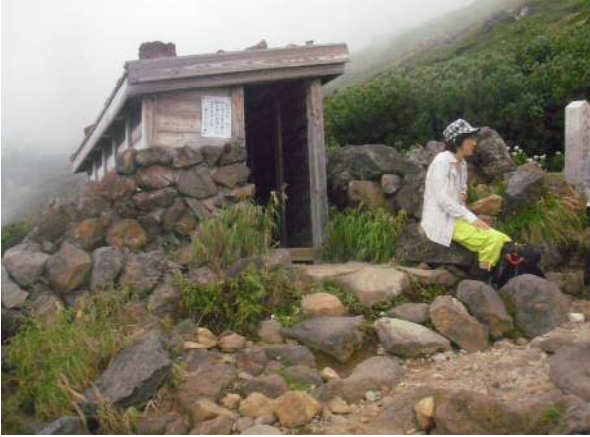
写真番号	17	撮影日	H25.8.29
	施設名	八合目石室避難小屋		
	緯度	35.884050		
	経度	137.490467		
	概況	健全である

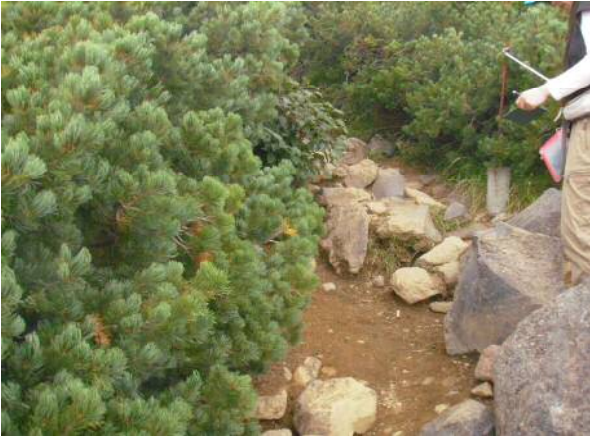
写真番号	18	撮影日	H25.8.29
	施設名	登山道状況		
	緯度	35.884217		
	経度	137.490350		
	概況	健全である

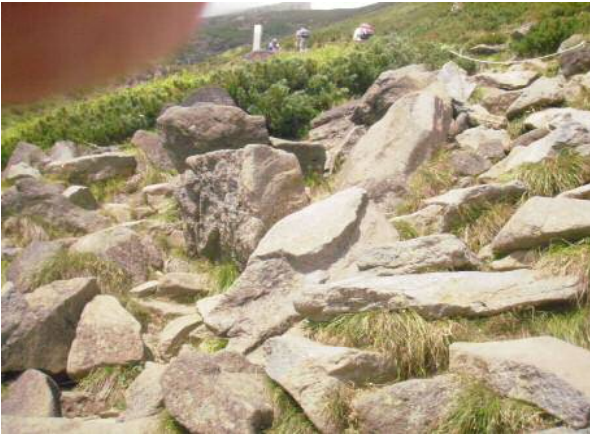
写真番号	19	撮影日	H25.8.29
	施設名	岩場・ロープ		
	緯度	35.885000		
	経度	137.487867		
	概況	健全である

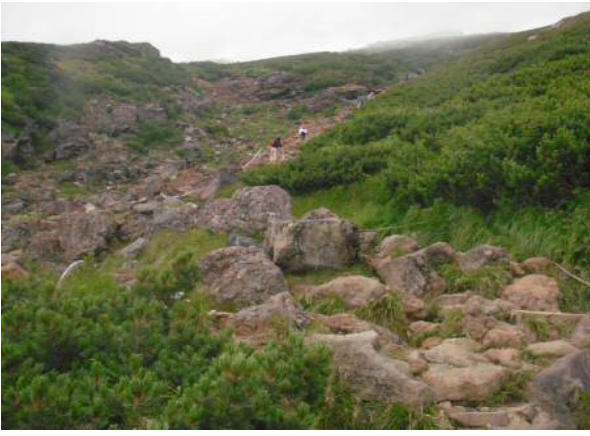
写真番号	20	撮影日	H25.8.29
	施設名	岩場・ロープ		
	緯度	35.885983		
	経度	137.486650		
	概況	健全である

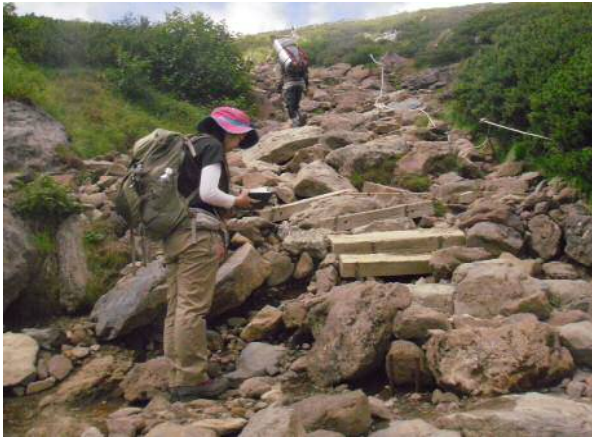
写真番号	21	撮影日	H25.8.29
	施設名	木段		
	緯度	35.886667		
	経度	137.485667		
	概況	健全である		
 	写真番号	22	撮影日	H25.8.29
	施設名	九合目石室避難小屋		
	緯度	35.887283		
	経度	137.484950		
	概況	健全である		
 	写真番号	23	撮影日	H25.8.29
	施設名	岩場・ロープ		
	緯度	35.888200		
	経度	137.484017		
	概況	健全である		
 	写真番号	24	撮影日	H25.8.29
	施設名	大滝頂上山荘		
	緯度	35.888600		
	経度	137.482717		
	概況	健全である
