路線名：風吹大池線写真位置図

路線番号：4

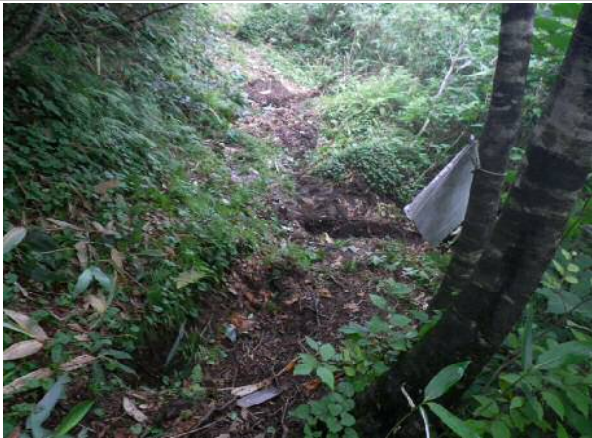
写真番号	5	撮影日	H25.8.6
	施設名	水場		
	緯度	36.813683		
	経度	137.849033		
	概況	健全である

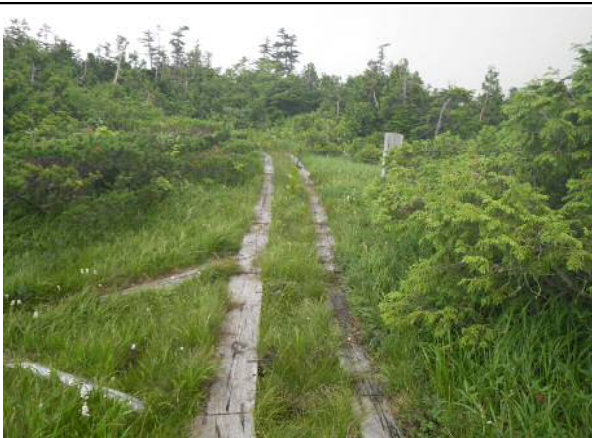
写真番号	25	撮影日	H25.8.6
	施設名	池		
	緯度	36.813450		
	経度	137.832567		
	概況	健全である		
 	写真番号	26	撮影日	H25.8.6
	施設名	木道		
	緯度	36.812450		
	経度	137.832733		
	概況	健全である

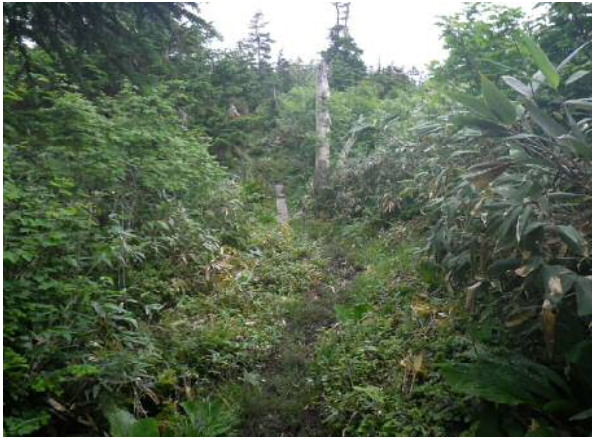
写真番号	27	撮影日	H25.8.6
	施設名	木道		
	緯度	36.811200		
	経度	137.833950		
	概況	健全である		
 	写真番号	28	撮影日	H25.8.6
	施設名	道標		
	緯度	36.810083		
	経度	137.831550		
	概況	健全である

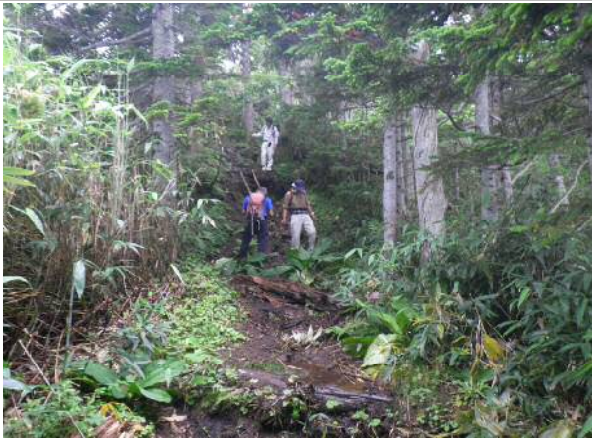
写真番号	29	撮影日	H25.8.6
	施設名	木道		
	緯度	36.801867		
	経度	137.821483		
	概況	健全である

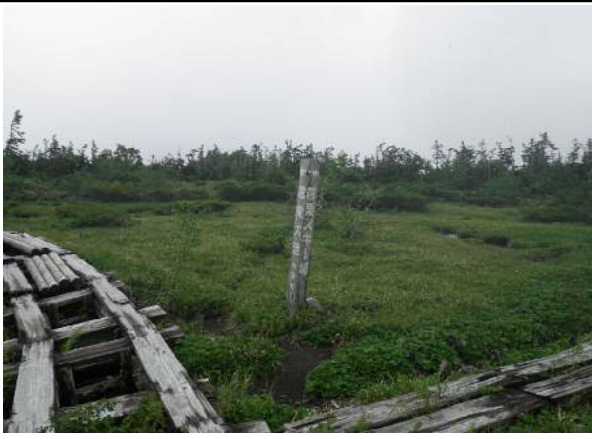
写真番号	31	撮影日	H25.8.6
	施設名	木道		
	緯度	36.784317		
	経度	137.812750		
	概況	健全である
