路線名：北八ヶ岳池めぐり線

路線番号：5

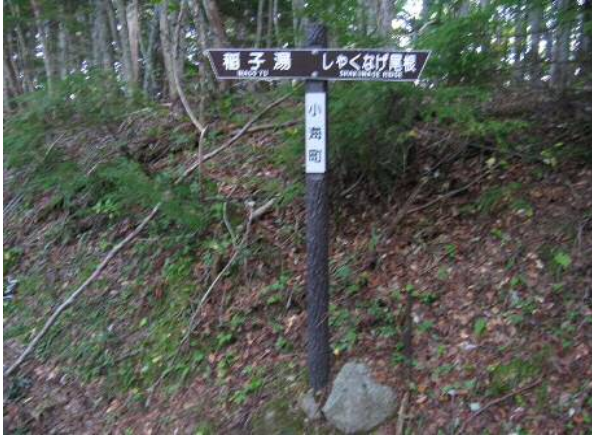
写真番号	5	撮影日	H25.9.21
	施設名	道標		
	緯度	36.043267		
	経度	138.391333		
	概況	健全である

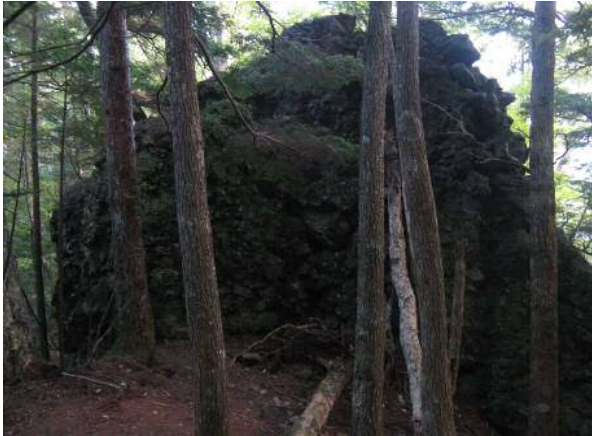
写真番号	6	撮影日	H25.9.21
	施設名	登山道状況・岩		
	緯度	36.043350		
	経度	138.389117		
	概況	健全である

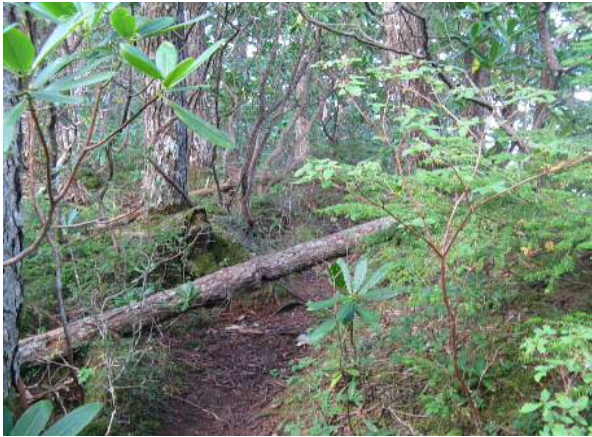
写真番号	7	撮影日	H25.9.21
	施設名	倒木		
	緯度	36.040117		
	経度	138.383300		
	概況	歩行の妨げとなっている

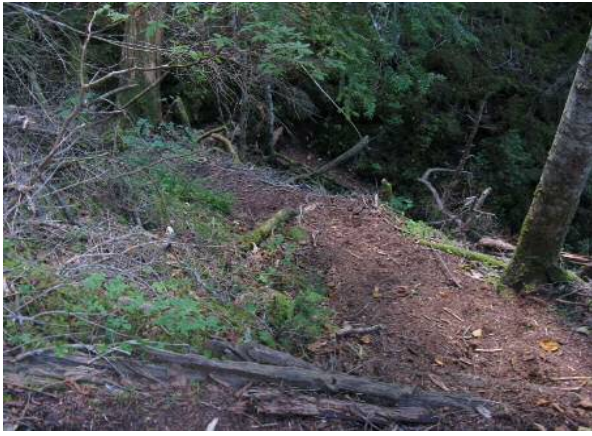
写真番号	8	撮影日	H25.9.21
	施設名	登山道状況		
	緯度	36.039467		
	経度	138.381617		
	概況	健全である

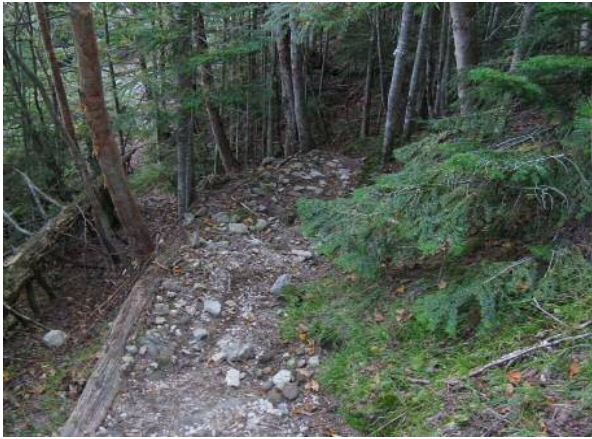
写真番号	9	撮影日	H25.9.21
	施設名	登山道状況		
	緯度	36.041417		
	経度	138.376367		
	概況	健全である

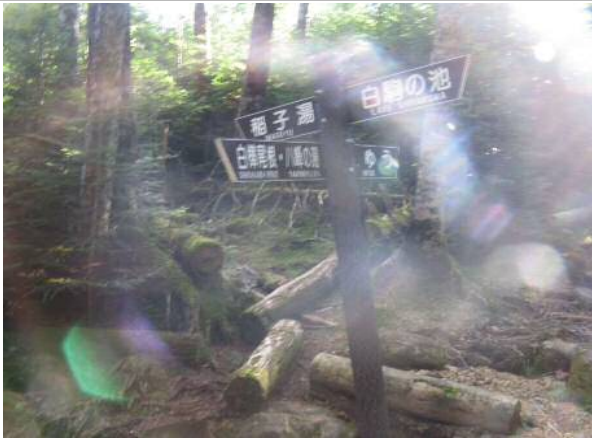
写真番号	10	撮影日	H25.9.21
	施設名	道標		
	緯度	36.044083		
	経度	138.375533		
	概況	健全である

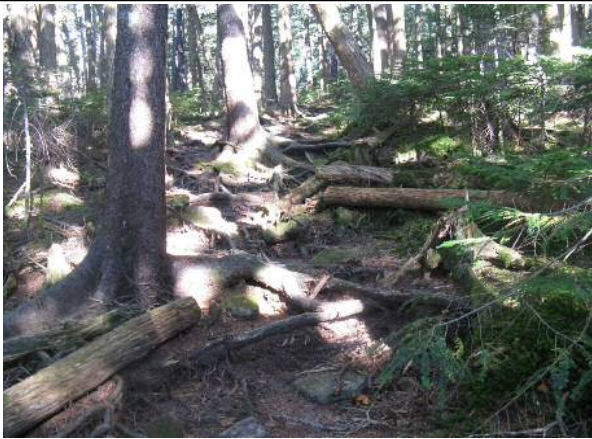
写真番号	11	撮影日	H25.9.21
	施設名	登山道状況		
	緯度	36.045717		
	経度	138.370150		
	概況	健全である

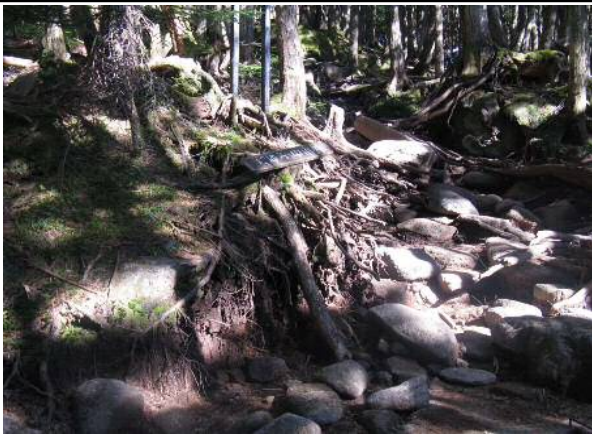
写真番号	12	撮影日	H25.9.21
	施設名	道標		
	緯度	36.045400		
	経度	138.368417		
	概況	落下している。

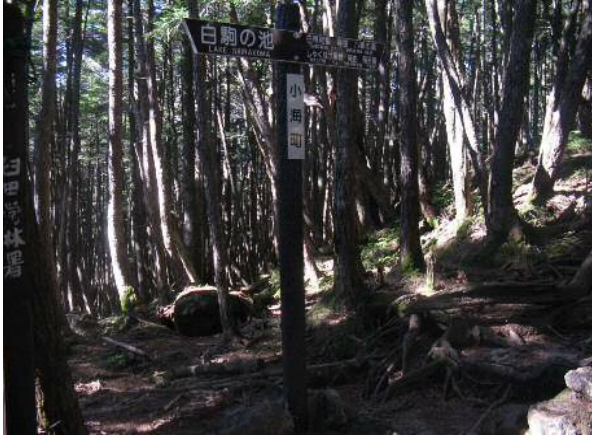
写真番号	13	撮影日	H25.9.21
	施設名	道標		
	緯度	36.045300		
	経度	138.368433		
	概況	健全である

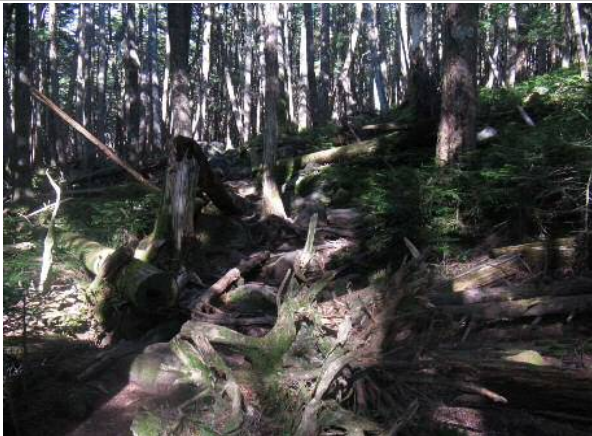
写真番号	14	撮影日	H25.9.21
	施設名	登山道状況		
	緯度	36.044583		
	経度	138.367467		
	概況	健全である

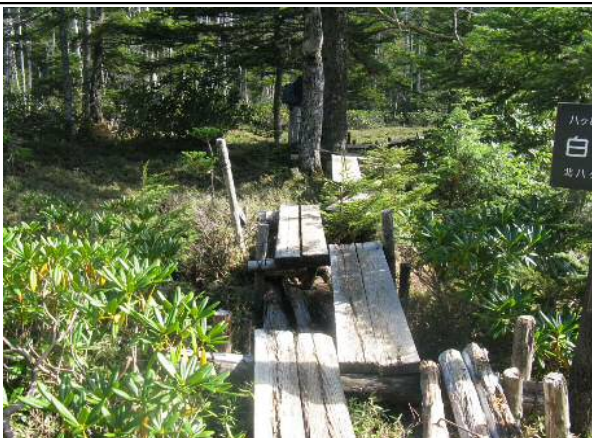
写真番号	15	撮影日	H25.9.21
	施設名	木道		
	緯度	36.047450		
	経度	138.363967		
	概況	健全である

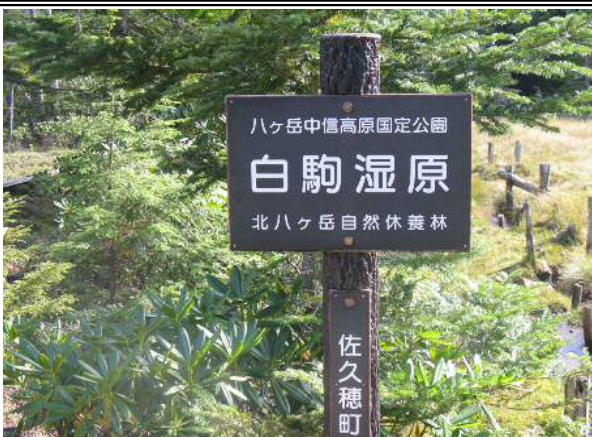
写真番号	16	撮影日	H25.9.21
	施設名	看板		
	緯度	36.047533		
	経度	138.363967		
	概況	健全である

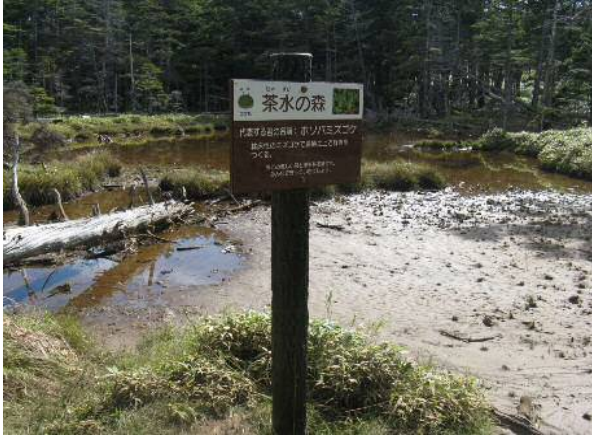
写真番号	61	撮影日	H25.9.22
	施設名	看板		
	緯度	36.059433		
	経度	138.346183		
	概況	健全である

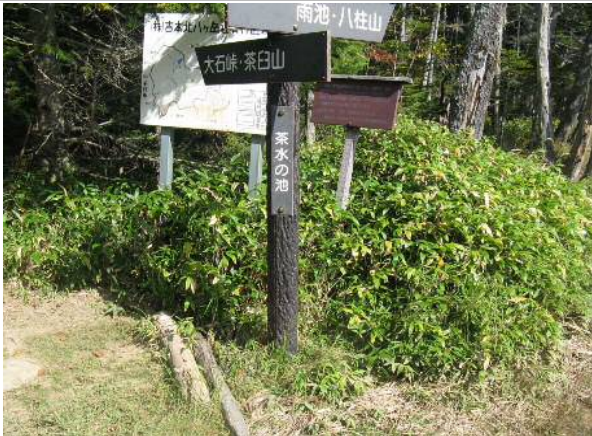
写真番号	62	撮影日	H25.9.22
	施設名	道標		
	緯度	36.059450		
	経度	138.346183		
	概況	健全である

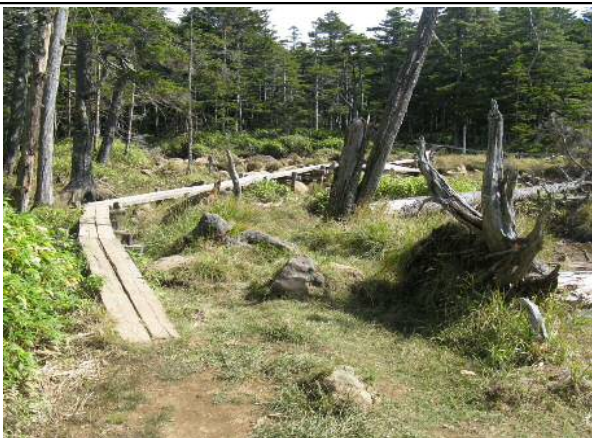
写真番号	63	撮影日	H25.9.22
	施設名	木道		
	緯度	36.059433		
	経度	138.346200		
	概況	健全である

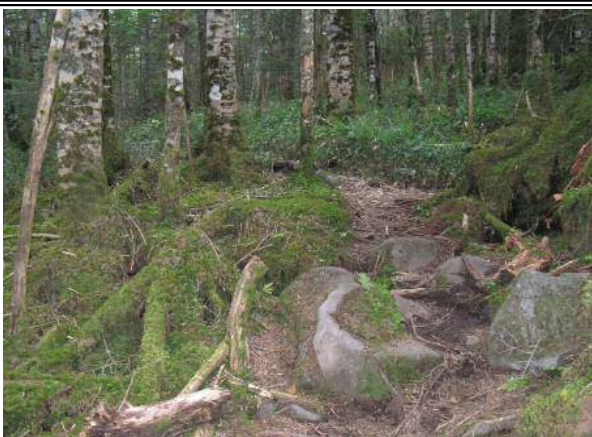
写真番号	64	撮影日	H25.9.22
	施設名	登山道状況		
	緯度	36.061833		
	経度	138.347350		
	概況	健全である

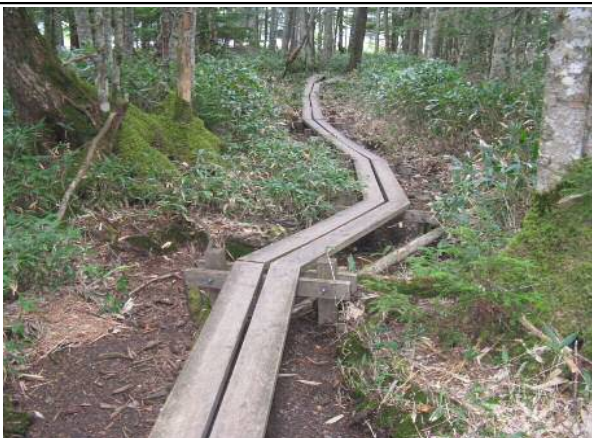
写真番号	71	撮影日	H25.9.22
	施設名	木道		
	緯度	36.079483		
	経度	138.347983		
	概況	健全である

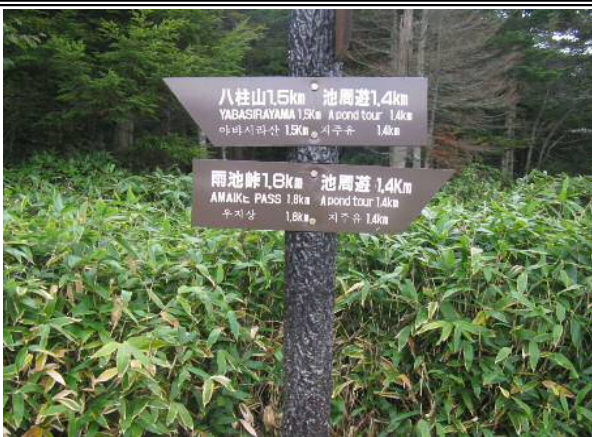
写真番号	72	撮影日	H25.9.22
	施設名	道標		
	緯度	36.079717		
	経度	138.348100		
	概況	健全である

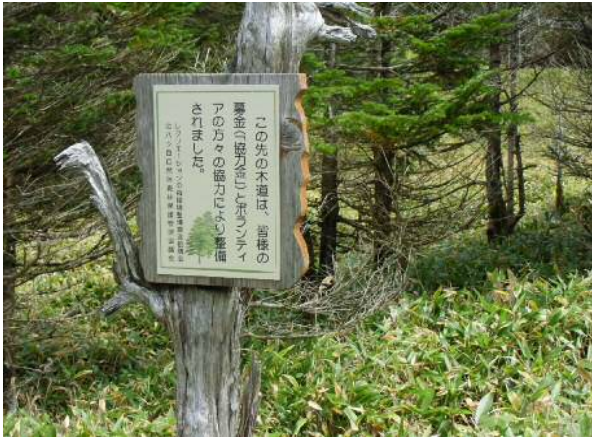
写真番号	89	撮影日	H25.9.26
	施設名	看板		
	緯度	36.079783		
	経度	138.330533		
	概況	健全である

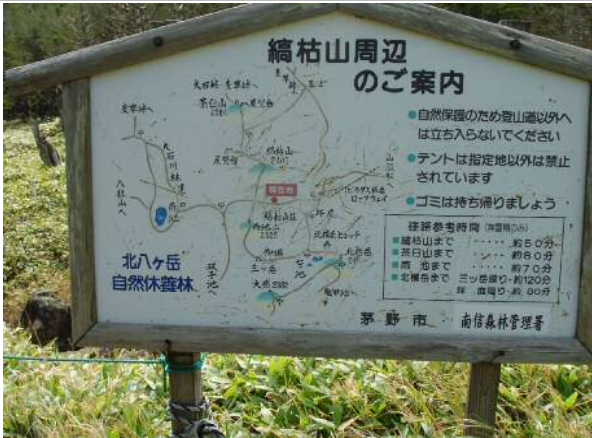
写真番号	90	撮影日	H25.9.26
	施設名	案内図		
	緯度	36.079867		
	経度	138.330317		
	概況	健全である

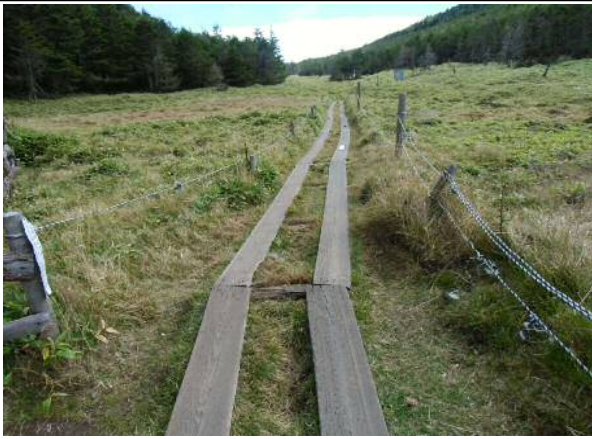
写真番号	91	撮影日	H25.9.26
	施設名	木道		
	緯度	36.080050		
	経度	138.329900		
	概況	健全である

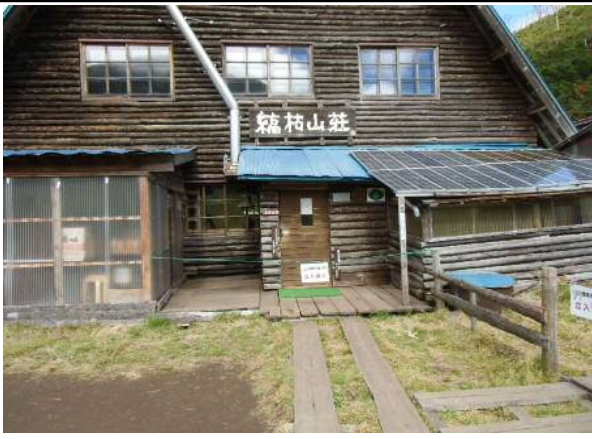
写真番号	92	撮影日	H25.9.26
	施設名	縞枯山荘		
	緯度	36.080050		
	経度	138.329883		
	概況	休業中

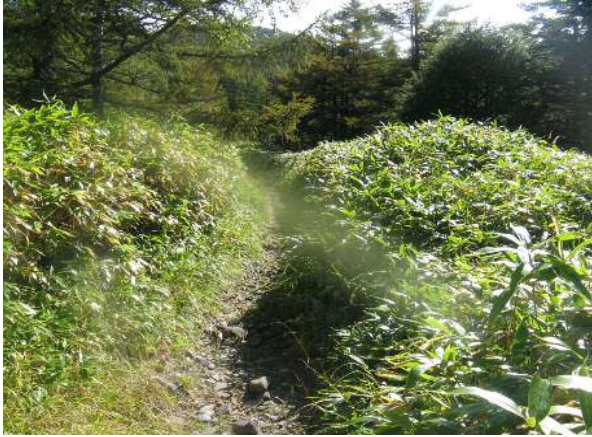
写真番号	105	撮影日	H25.9.26
	施設名	登山道状況		
	緯度	36.075033		
	経度	138.312067		
	概況	健全である

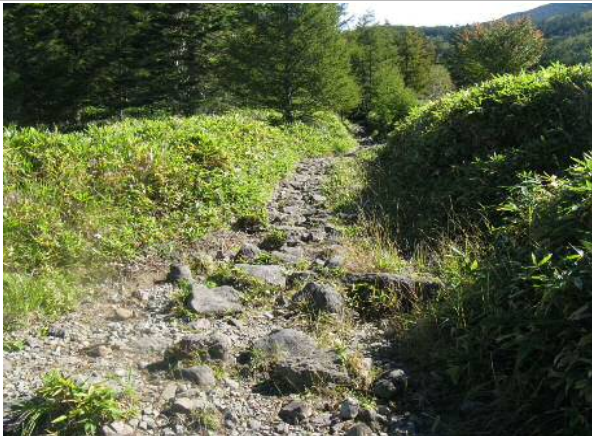
写真番号	106	撮影日	H25.9.26
	施設名	登山道状況		
	緯度	36.073133		
	経度	138.311000		
	概況	健全である

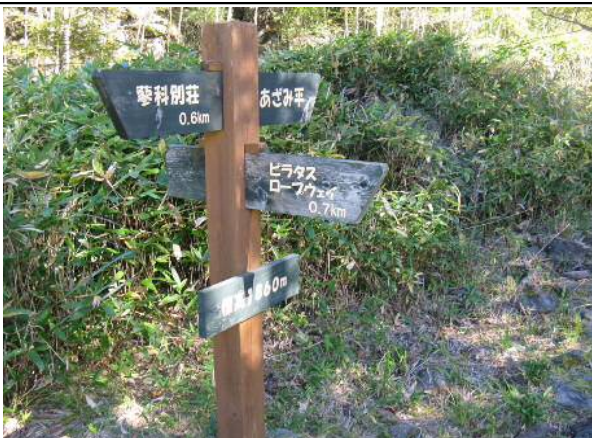
写真番号	107	撮影日	H25.9.26
	施設名	道標		
	緯度	36.076833		
	経度	138.306600		
	概況	健全である

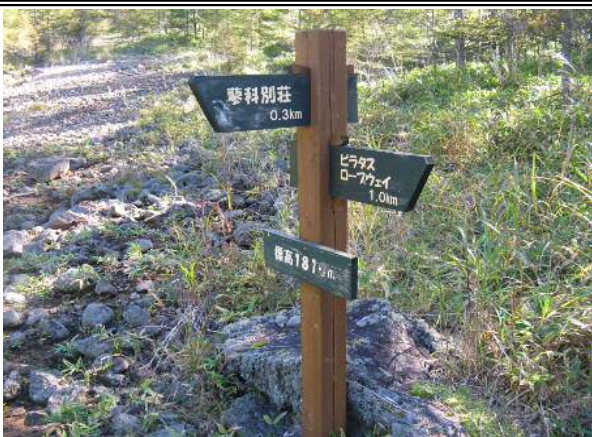
写真番号	108	撮影日	H25.9.26
	施設名	道標		
	緯度	36.075600		
	経度	138.304367		
	概況	健全である

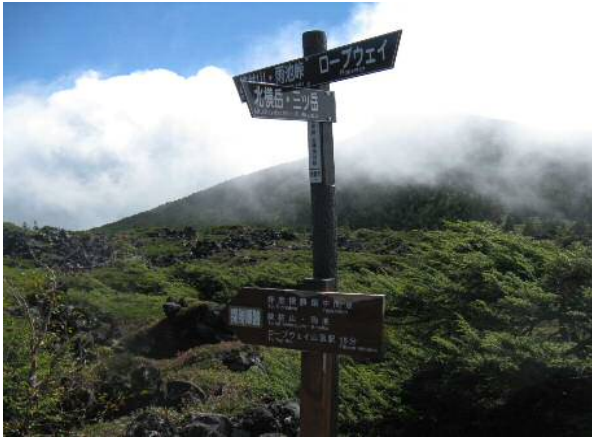
写真番号	113	撮影日	H25.9.26
	施設名	道標		
	緯度	36.080983		
	経度	138.325317		
	概況	健全である

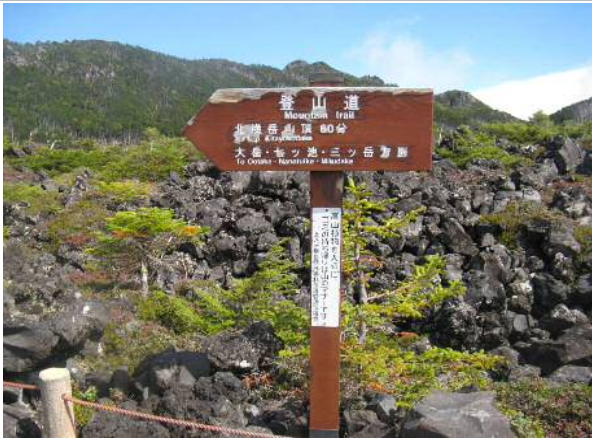
写真番号	114	撮影日	H25.9.26
	施設名	道標		
	緯度	36.080983		
	経度	138.325317		
	概況	健全である

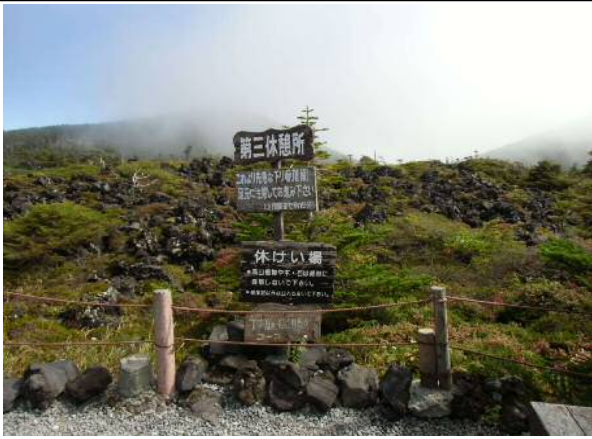
写真番号	115	撮影日	H25.9.26
	施設名	看板		
	緯度	36.080150		
	経度	138.326367		
	概況	健全である

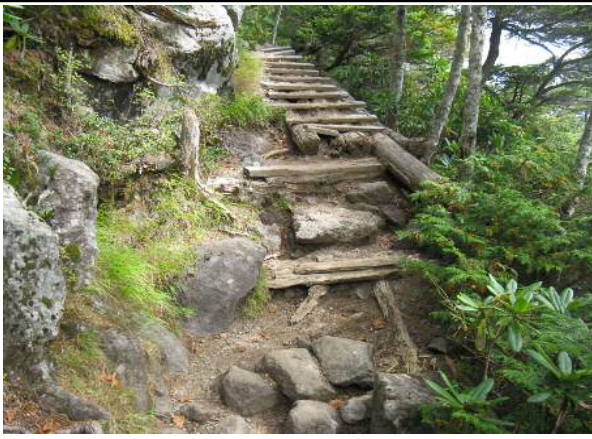
写真番号	116	撮影日	H25.9.26
	施設名	木段		
	緯度	36.083900		
	経度	138.323817		
	概況	健全である

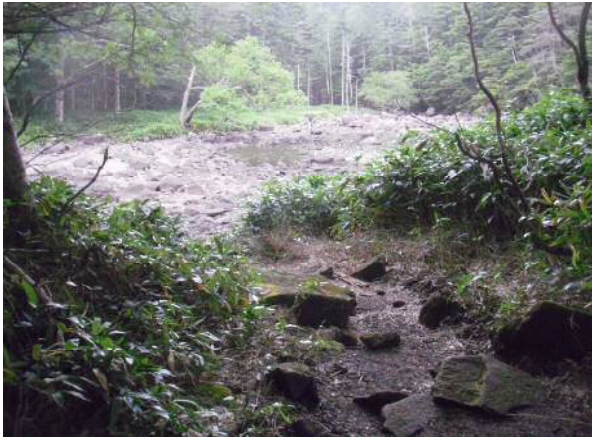
写真番号	125	撮影日	H25.9.11
	施設名	亀甲池		
	緯度	36.095750		
	経度	138.321800		
	概況	健全である

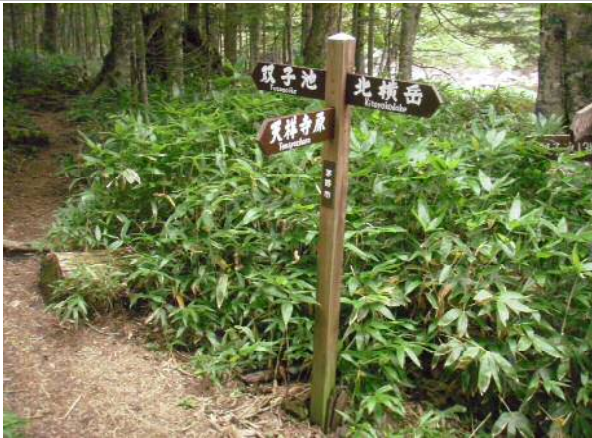
写真番号	126	撮影日	H25.9.11
	施設名	道標		
	緯度	36.096317		
	経度	138.321967		
	概況	健全である

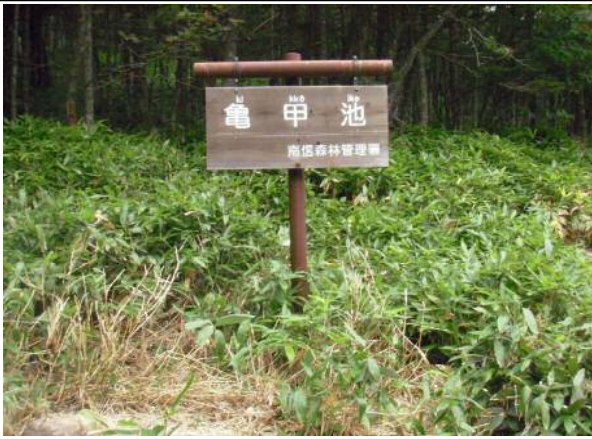
写真番号	127	撮影日	H25.9.11
	施設名	看板		
	緯度	36.096317		
	経度	138.321967		
	概況	健全である

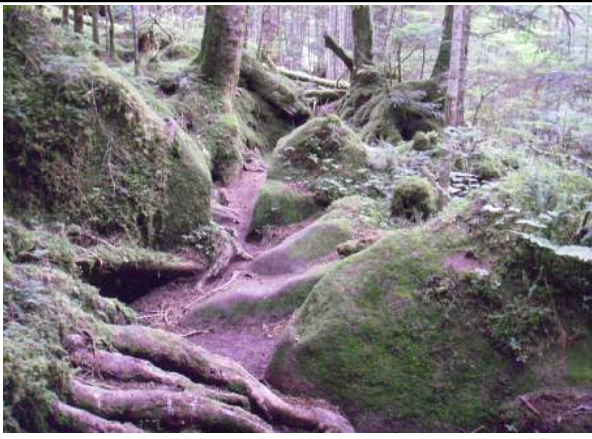
写真番号	128	撮影日	H25.9.11
	施設名	登山道状況		
	緯度	36.099283		
	経度	138.326733		
	概況	健全である
