路線名：中山峠線

路線番号：6

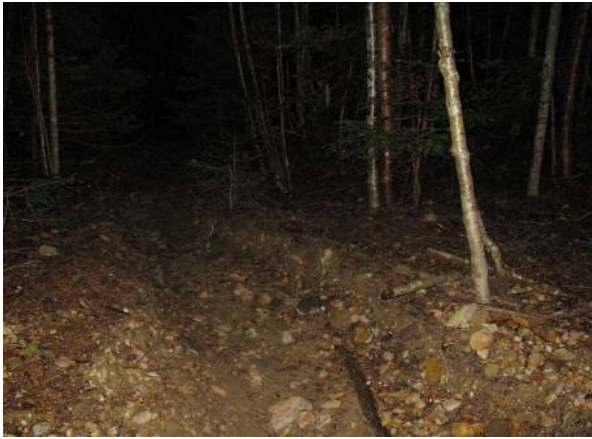
写真番号	17	撮影日	H25.10.7
	施設名	登山道状況		
	緯度	36.026617		
	経度	138.369300		
	概況	健全である

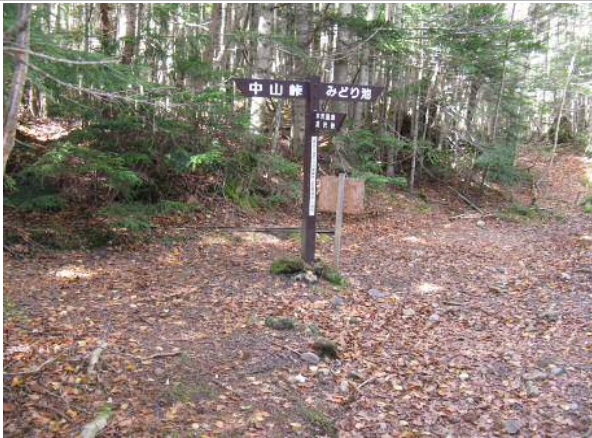
写真番号	18	撮影日	H25.10.17
	施設名	道標		
	緯度	36.025433		
	経度	138.375233		
	概況	健全である		
	写真番号		撮影日	
	施設名			
	緯度			
	経度			
	概況			
	写真番号		撮影日	
	施設名			
	緯度			
	経度			
	概況
